## KAYSERİ-ARGINCİK HAYDAR BEY KÖŞKÜ

*Alptekin YAVAŞ\**

### Abstract

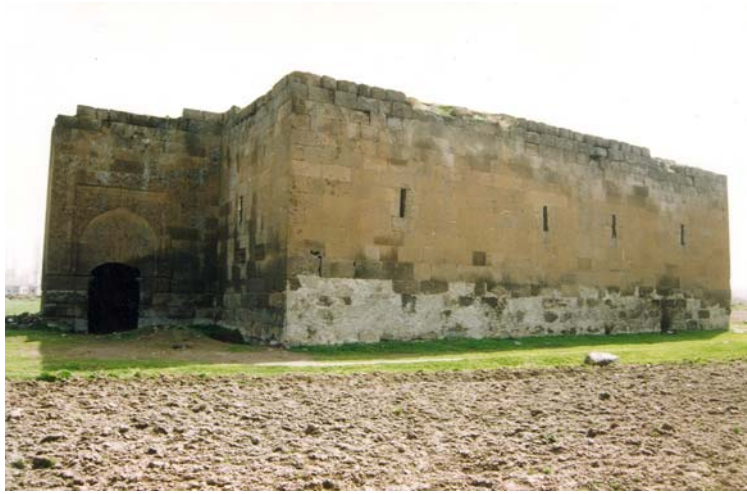
**Resim 1:**Haydar Bey Köşkü, batı cephe ve portal.

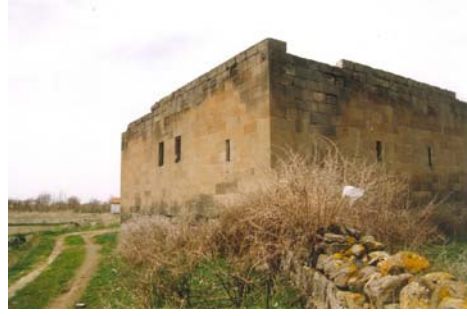
**Resim 2:** Haydar Bey Köşkü, doğu ve güney cephe.

Güney cephedeki üç adet pencereden (**Resim 2**) biri doğu kenara kısa mesafede, ikisi ise cephe aksının iki yanına simetrik bir düzenle yerleştirilmiştir. Simetrik konumdaki pencereler, doğu taraftaki ve diğer cephelerdeki pencerelere göre daha büyük boyutlarda ve üst kotta yer alan açıklıklıdır.

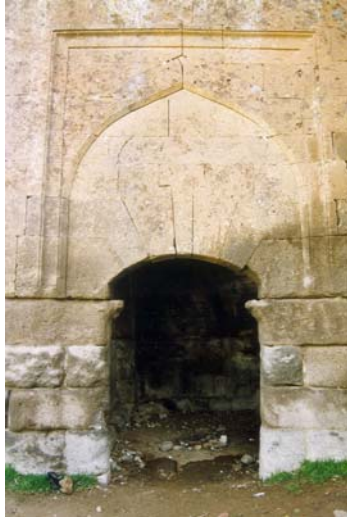
**Resim 3:** Haydar Bey Köşkü, portal.

Taşıntılı bölümünün batı cephesindeki portal, esas yüzeyden az taşıntılı bir kütle halindedir. Birbirinden farklı geometrik şekillerde kesilmiş taşların ikişer ikişer yerleştirilmesiyle oluşturulan basık kemerli kapı açıklığı, içteki sivri kemerli, dıştaki dikdörtgen biçiminde hazırlanan yüzeysel iki bordürle kuşatılarak çerçeveselenmiştir. Bordür profillerinden dıştaki, dar-ince bir kademe halindedir; içteki içbükey kavslidir; kemer iç kenarı ise pahlanmıştır (**Resim 3**). Kapı basık kemerinin üzengi taşları, açıklık tarafına taşıntılı ve alt kısmı çeyrek daire kesitli kabaca işlenmiş basit bir profil görünüşündedir.

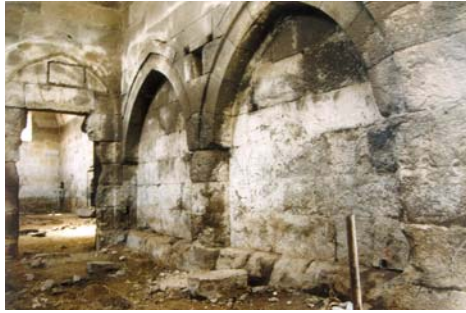
Haydar Bey Köşkü, sivri kemerli nişler (vestibülün batı duvarından).

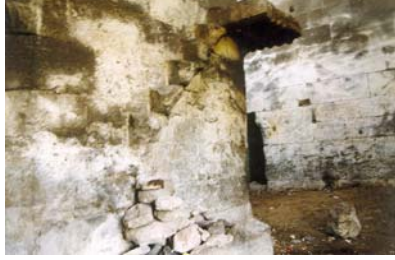
**Resim 5:** Haydar Bey Köşkü, merdiven (vestibülün doğu duvarındaki bölümü).

duvarındaki nişin güney tarafına oturtulmuştur ve bundan dolayı bu nişin merdivene yakın köşesi de pahlanmıştır (**Resim 5**). Aynı nişin karşı köşesi süslenmediği halde merdiven yakınındaki köşede kemer üzengisinde kullanılan taşlar mukarnaslıdır. Merdiven, vestibülün doğu duvarına yaslanmış altı basamakla yükseldikten sonra kare şeklindeki köşe sahanlığına ulaşmakla birlikte buradaki basamak

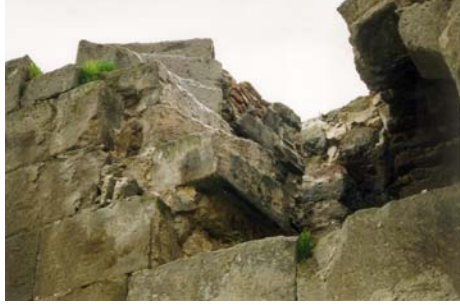
**Resim 6:** Haydar Bey Köşkü, merdivenin duvar içindeki bölümü.

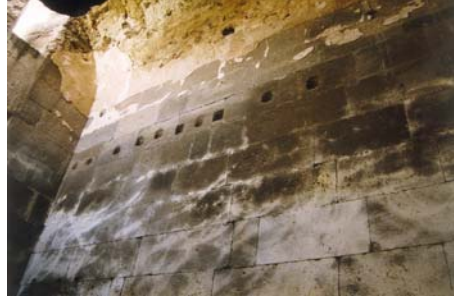
**Resim 7:** Haydar Bey Köşkü, vestibülün güney duvarındaki giriş yuvaları.

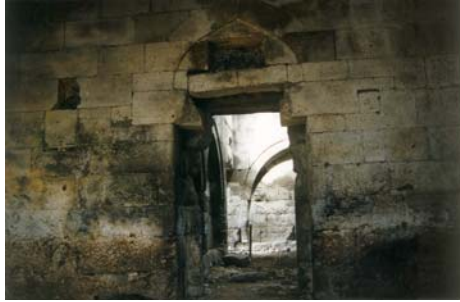
**Resim 8:** Haydar Bey Köşkü, safanın kapısı (sofadan vestibüle bakış).

Vestibül ile sofa arasında geçiş sağlayan kapı açıklığı (**Resim 8**); dikdörtgen biçimindedir ve lento yukarısındaki sivri tahfif kemeriyle kuşatılmış yüzeysel nişten ibaret bir alınlığı vardır. Kapı eşiğinin doğu tarafında mevcut zıvana, bu açıklıkta muhtemelen ahşap malzemeli, tek kanatlı bulunduğu işaret etmektedir.

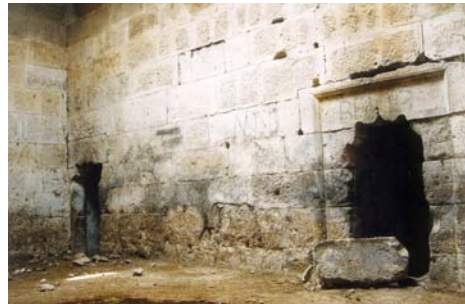
**Resim 12:** Haydar Bey Köşkü, safanın batı kanadındaki mekânların kapılarından

Sofanın batı yanındaki dört kapının her biri bir mekâna aittir. Bu mekânlardan güneydeki ikisini ayıran duvarda, yaklaşık 1.50 m. yükseklikte bulunan kare biçiminde muntazam bir açıklık vardır. Adeta bir iç pencere gibi yapılmış bu açıklığın esas fonksiyonu kestirilememektedir; fakat iki mekân arasında herhangi bir amaçla servis sağladığı düşünülebilir

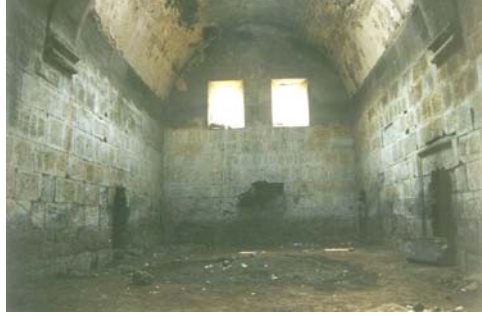
**Resim 9:** Haydar Bey Köşkü, sofa  
(Kuzeyden güneye bakış).

Sofada sivri beşik tonozlu örtünün orta bölümü, duvarlara bitişik ayak çıkıntıları ve “S” profil<sup>17</sup> kesitli üzengi taşlarına binen bir sivri kemerle takviye edilmiştir. Sofa mekânında güney duvarın orta kısmına ait bazı taşların dökülmesi sonucunda, muntazam görünüşlü olmayan ufak bir niş meydana gelmiştir. Sofanın doğu duvarında bir, batı duvarında dört adet kapı açıklığı vardır. Doğu duvarındaki kapı, güneydoğu köşe ile kemer ayağı arasında orta bölüme yerleştirilmiştir. Batı duvardaki dört kapıdan ikisi, kemer ayağı ile kuzeybatı köşeden eşit mesafelerle simetrik konumdadır. Kapıların üçüncüsü kemer ayağına, dördüncüsü ise güneybatı köşeye çok yakın yerleştirilmiştir. Kapıların hepsinde lentoların alt kısmı kaş kemer biçimde kesilmiş, üzengileri ise çeyrek daire kavisli birer konsol şeklinde düzenlenmiş ve bu elemanların üst üste yerleştirilmesiyle bileşik birer kaş kemer<sup>18</sup> (**Resim 12**) görüntüsü elde edilmiştir. Batı taraftaki kemer ayağına yakın kapı ve alınlığı, dar içbükey ince bir silme ile kuşatılarak dikdörtgen görünüşlü sathî bir çerçeve içine alınmıştır

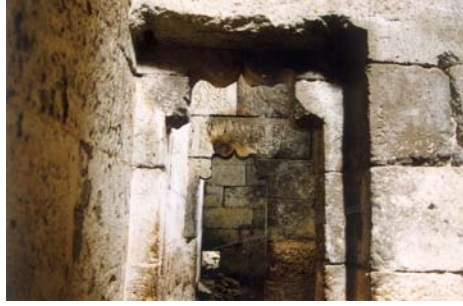
**Resim 10:** Haydar Bey Köşkü, sofanın  
doğu kanadındaki üçlü mekân grubunun  
kapılarından.

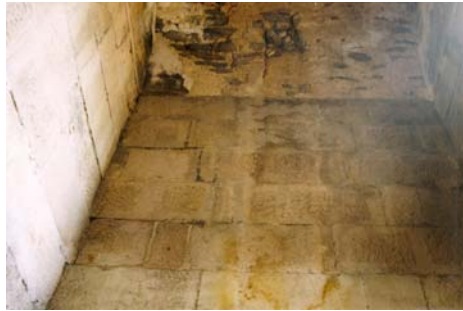
**Resim 11:** Haydar Bey Köşkü,  
güneydoğu köşedeki mekânın doğu  
duvarındaki künk izi.

<sup>20</sup> Yaptığımız tespitler sonucunda bu künkün damdaki çıkışını da görebildik.
