I. ULUSAL MİMARLIK DÖNEMİNİN ANKARA'DA BİR TEMSİLCİSİ: HARİTA UMUM MÜDÜRLÜĞÜ BİNASI

A REPRESENTATIVE BUILDING OF FIRST NATIONAL ARCHITECTURAL STYLE IN ANKARA: "HARİTA UMUM MÜDÜRLÜĞÜ"

Serkan SUNAY

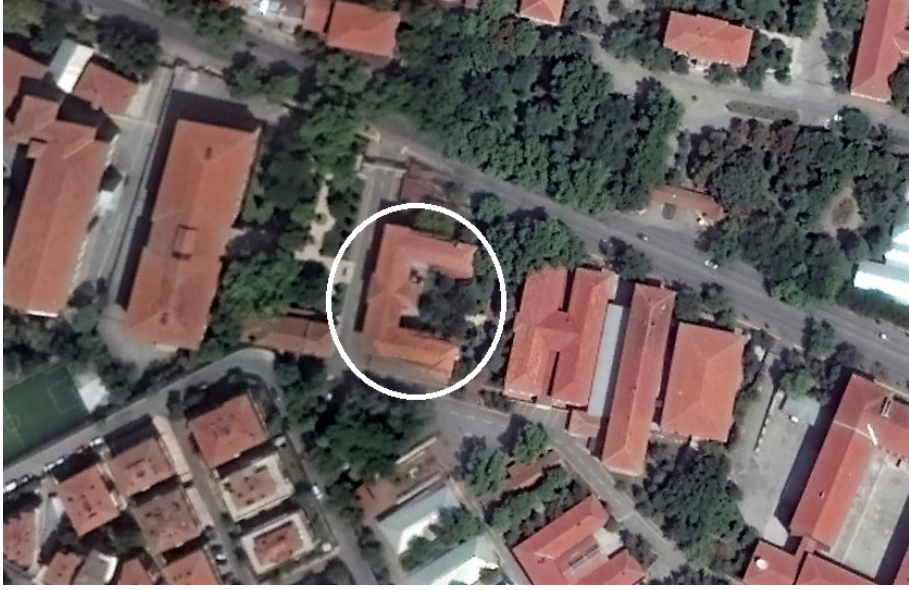
Fotoğraf 1. Harita Umum Müdürlüğü Binası Uydu Görünümü (Google Earth)

Ankara İli, Çankaya İlçesi, Cebeci mevki, 2872 Ada, 182 Pafta, 11 Parsel’de yer alan bina, Dikimevi kavşağından güneybatıya doğru uzanan Tıp Fakültesi Caddesi’nin güney tarafındaki askeri bölge içerisinde olup Subay Mahveli’nin doğu tarafında kalmaktadır (Fotoğraf 1).

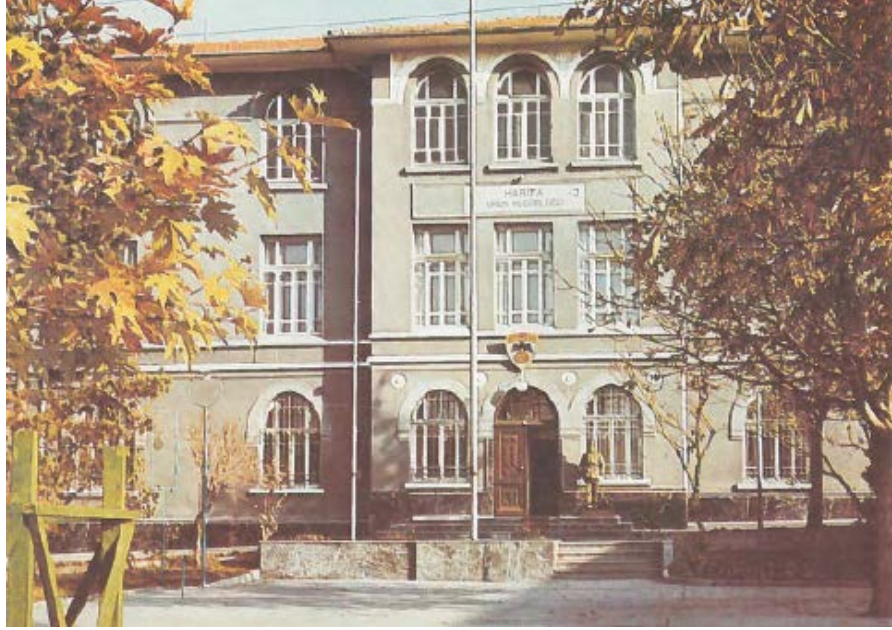
Fotoğraf 2. Harita Umum Müdürlüğü Binası Batı Cephe (Türk Haritacılığında 75 Yıl)

İnşa tarihi ve mimarına dair bilgiler verebilecek kitabesi bilinmemektedir. Batı cephesinde şimdi “Harita Genel Komutanlığı” yazılı tabelasının altında vaktiyle “Harita Umum Müdürlüğü” yazısı ile ay ve yıldız simgeleri bulunduğu eski bir fotoğrafından görülsede bunun dahi binanın asli halinde mevcut olmadığı, harf devrimi öncesinde Latin harflerinin kullanılmayacağından hareketle söylenebilir (Fotoğraf 2). Kültür Bakanlığı’na dair tescil fişlerinde 1923 yılına ait bir bina olduğu belirtilse de, esasen tarihi belge ve bilgilerden yapının inşaatına 1926 senesinde başlandığı ve inşaatın 1927 yılı sonuna doğru tamamlandığı öğrenilmektedir (Fotoğraf 3).

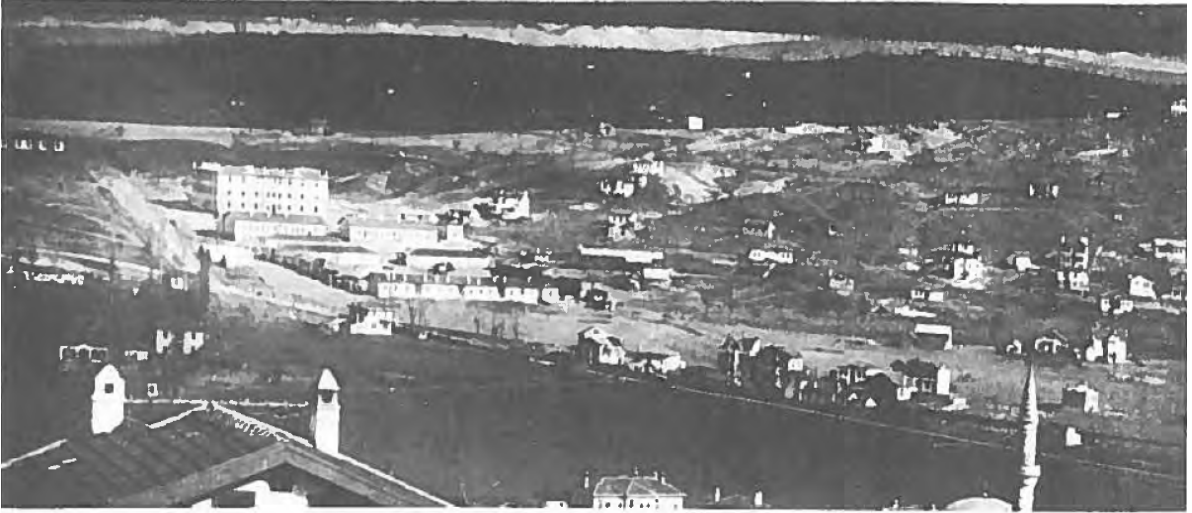
Fotoğraf 3. Harita Umum Müdürlüğü Genel Görünüş 1927 yılı (Türk Haritacılığında 75 Yıl)

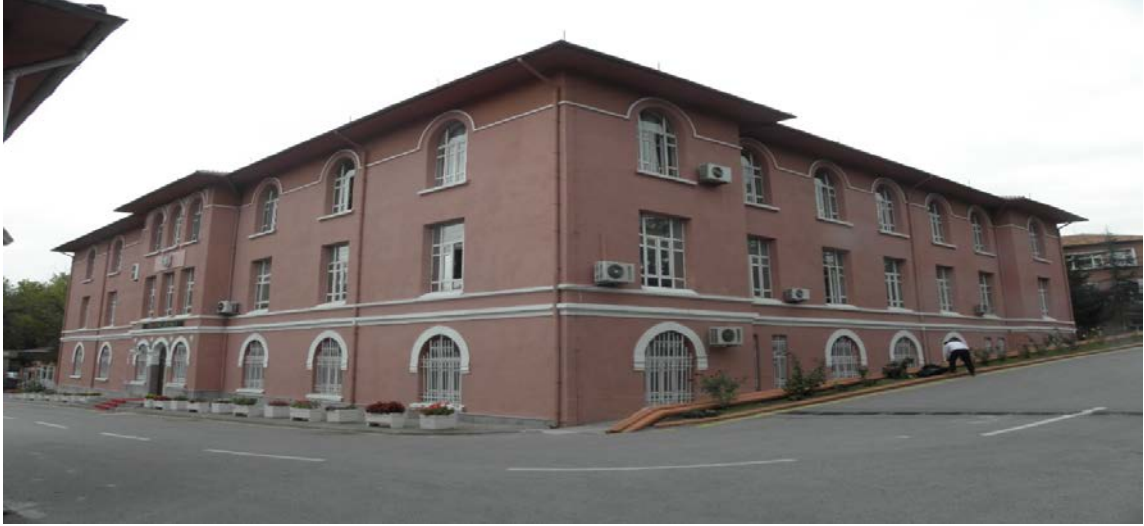
Fotoğraf 4. Harita Umum Müdürlüğü güneybatıdan bakış (Sunay)

Harita Umum Müdürlüğü, yaklaşık 43 mt. boyu, 33 mt. eni ve 12 mt. yüksekliğiyle esasen “U” biçiminde tasarlanmış dikdörtgen biçiminde prizmatik gövdeli, gerek cephe gerekse plan özellikleri bakımından etrafındaki diğer binalardan ayrılan zemin+2 katlı anıtsal bir yapıdır (Plan 1-3 Fotoğraf 4). Günümüzde pembeye çalan açık renkte kırmızı tonlarının baskın olduğu cepheleri, kırma çatılı örtü sistemini kaplayan Marsilya tipi kiremitlerle uyum halindedir. Binanın monokrom eski fotoğraflarından vaktiyle cephelerin hangi renkte boyandığını anlamak mümkün değilse de, asli halinde açık renkte olduğu ifade edilebilir. Daha yakın tarihte çekilmiş renkli bir fotoğrafından, bir dönem gri boyandığı da görülmektedir. Tuğla malzemeyle teşkil edilen sıvalı beden duvarları günümüzde çimentolu bir harç ile kaplıdır.

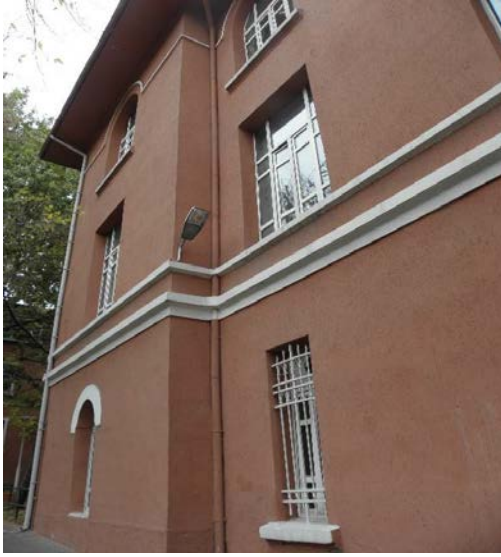
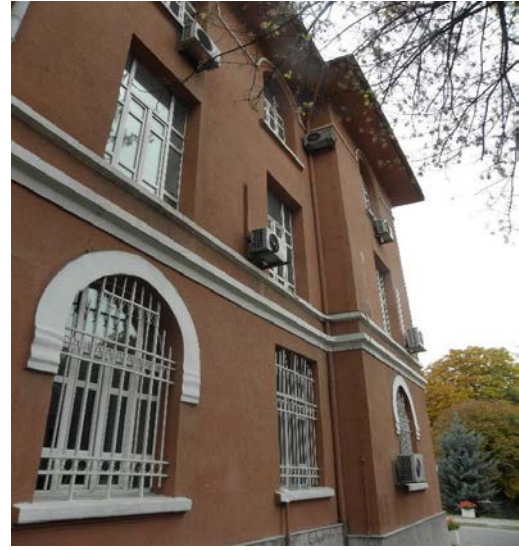
Fotoğraf 5. Kuzey Cepheden (S.Sunay)

Fotoğraf 6. Kuzey Cepheden (S.Sunay)

Kuzey cephe, doğu ve batı kenara yakın ve cephe hizasından dışa taşkın birer kule görümündeki iki kütle yanı sıra bunların arasına daha içerlek tutulmuş orta bölümün görünüşünden ibaret olup, kademeli düzendedir (Fotoğraf 5, 6). Bu haliyle aynı hizada bulunmayan fakat kendi içerisinde bir bütün halinde algılanabilen üsluptadır. Saçak ve çatı yüzeylerine ait bölümler cepheyi üst kısımda sınırlandırır. Cephenin zeminle birleştiği alt kısımlarda dikdörtgen biçiminde mermer taş bloklar, yan yana boyuna dizilerek duvar yüzeyine kaplama yapılmıştır. Doğu tarafa yakın taşınılı bölümde mermer malzeme yerine sıva yüzeyinin taraklandığı ve alternatif bir uygulama tercih edildiği görülmektedir.

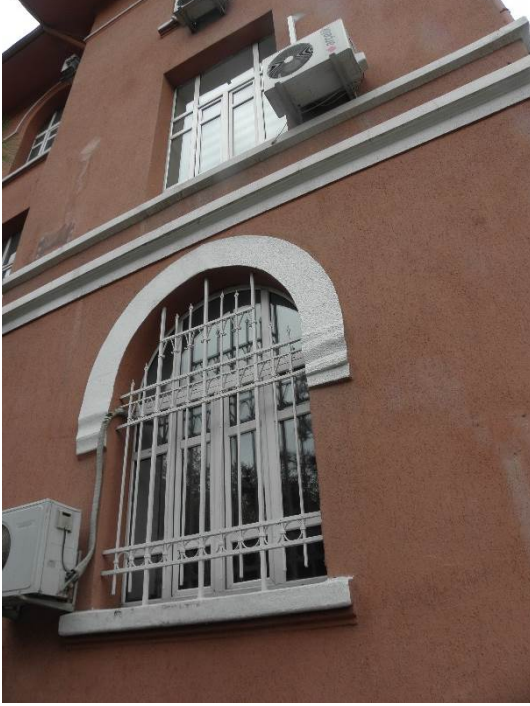
Fotoğraf 7. K.Cephe denizlik (S.Sunay)

yönde birer konsol görünümlü kabartma yapılmış; ayrıca kemer kavsini teşkil eden yüzeyler de cephe hizasından biraz taşıntılı tutulmuştur. Bu kısımlar beyaz renkte boyalıdır. Pencerelerden doğu uca yakın olanı hariç, hepsinde geniş ve dışa taşın birer denizlik vardır (Fotoğraf 7, 8).

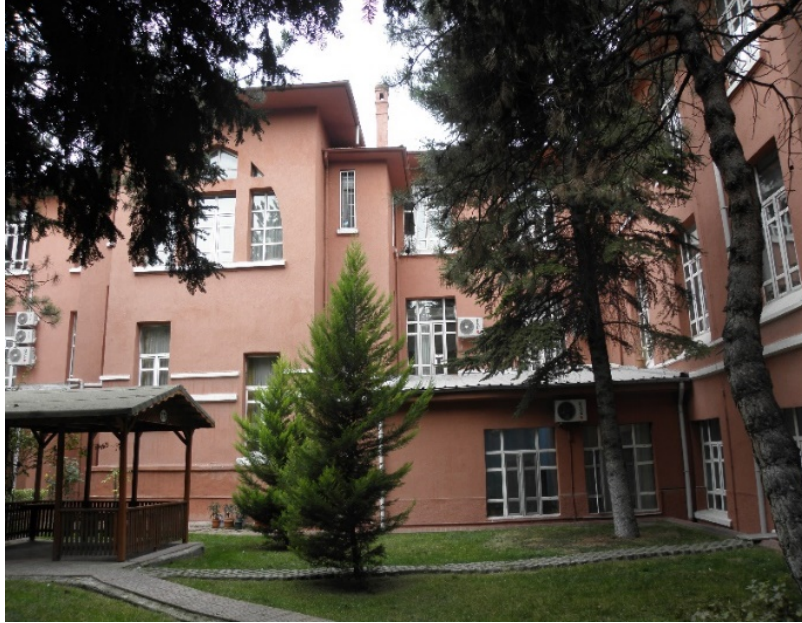
Fotoğraf 9. Doğu Cepheden (S.Sunay)

Doğu cephe, genel karakteri bakımından kuzey cepheyle benzer inşa ve yapı malzemesi kullanılarak meydana getirilmiş duvar ve çatı yüzeylerinin görünümünden meydana gelmekle birlikte, daha sade bir üsluptadır. Bu kısımdaki cepheler, binanın esas kütlesi ile yan blokların arasında kalan sahada bina boyuna yaklaşan ağaçlar ve bitki örtüsü sebebiyle kısmen görülebilmekte, bir bütün halinde algılanamamaktadır (Fotoğraf 9). Bahçe görünümü bu sahanın ortasında, bina inşasından daha sonra yapıldığı anlaşılan betonarme bir platform üzerine mermer kaplı şehitlik anıtı ile buna uygun bir çevre düzenlemesi bulunmaktadır (Fotoğraf 10). Binanın ilk inşasında bu bahçenin bu derece yüksek kotta olmadığı, yapılan anıt düzeni ve muhtemelen bahçe için getirilmiş toprak dolgunun bu kısımdaki seviyeyi yükselttiği anlaşılmaktadır. Bu sebeple binaya dair aşağı seviyedeki duvar yüzeyleri neredeyse alt kat pencerelerinin hizasına kadar görülememektedir.

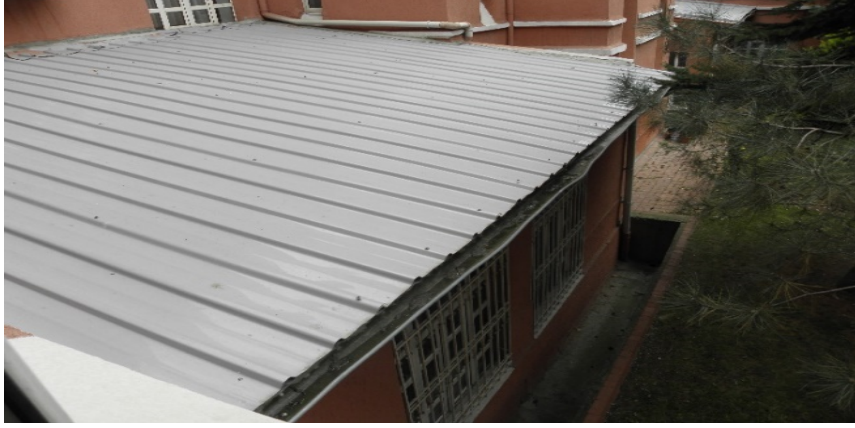
Fotoğraf 11. Doğu cepheye bitişik birimler (S.Sunay)

Bu bölümde orijinal plan tasarımından bulunmayan muhdes gibi görünen bazı birimler de mevcuttur. Orta kısmın kuzey ve güney tarafında tek katlı baraka görünümünde birer yapı vardır. Binanın iç bölümü ile irtibatlandırılan bu kütleler de şimdi bahçe kotundan aşağı seviyede kalmıştır. Esas kütleyle dayanan örtü sistemleri sac levha ile kaplı bir sundurma çatıdan ibarettir. Bu iki baraka binasının daha alçak kotta yer alması, duvar kalınlığı ve diğer mimari detayları bu yapıların esas bina ile çağdaş veya daha eski bir yapı olduğunu düşündürmektedir (Fotoğraf 11). Bu fikri destekleyen bir diğer husus da Harita Umum Müdürlüğü binası yapılmadan önce bu arazide iki ayrı baraka olduğunun tarihi kayıtlardan bilinmesidir. Bu binalar belki de 1924 yılında yapıldığı bilinen iki pavyondur. İnşaat esnasında da kullanılabilecek bu barakaların, mevcut duvarlar korunarak, iç mekân taksimatında ve örtü sisteminde yapılan değişikliklerle günümüzdeki yeni bina ile organik bir bağ oluşturacak şekilde düzenlendiği akla gelebilir. Bu kısmın bir bölümünü gösterir 1935 yılında çekilmiş eski bir fotoğrafta bu barakaların mevcudiyeti anlaşılmaktadır (Fotoğraf 12). Sonuç olarak bu birimler 1935 öncesinde inşa edilmiş olmalıdır.

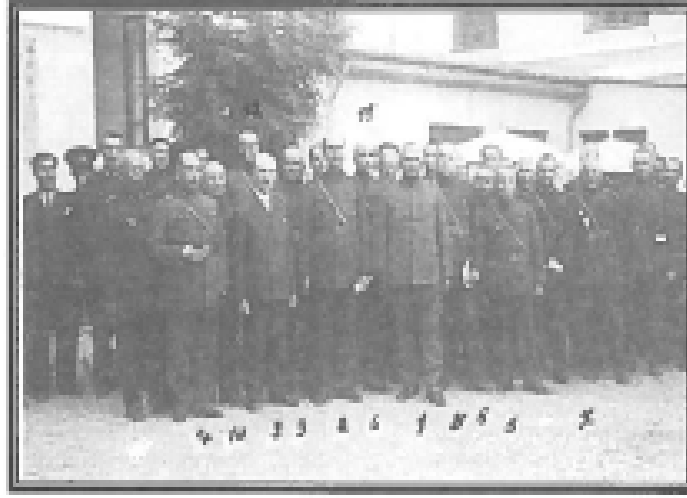
30 Mayıs 1935 Perşembe günü, Harita Dairesi'nin 25 nci yıldönümü nedeniyle Genel Müdürlük bahçesinde yapılan törenden bir izlenim."

Fotoğraf 12. 30.05.1935 tarihli fotoğraf (Aygün 138)

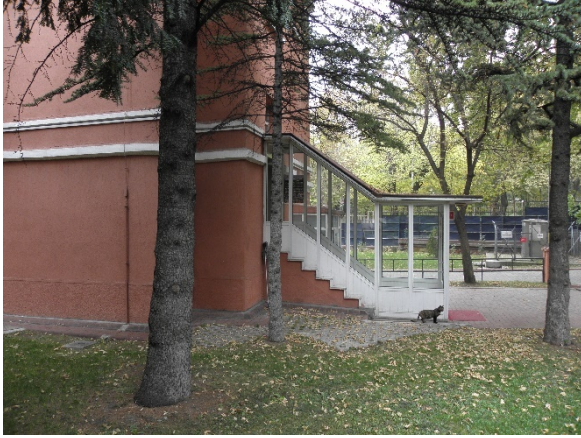
Fotoğraf 13. Doğu cepheye kuzey taraf
(S.Sunay)

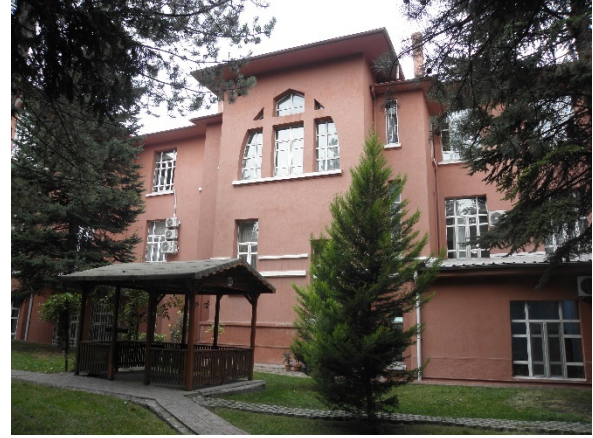
Fotoğraf 14. Doğu cephe pencere düzeni
(S.Sunay)

seviyededir (Fotoğraf 14). Bu sebeple cepheyi yatay olarak dolaşan ikinci friz bu kısımda pencere açıklığından dolayı kesintiye uğramaktadır. Bunun yukarısında ortak denizliği bulunan üç pencere ile daha yukarı seviyeye konumlu daha küçük boyuttaki diğer üçü farklı boyutlarda olsa da tamamı sivri kemerli bir pencere açıklığı görünümü oluşturacak şekilde kurgulanmıştır. Taşınılı kısmın gerisinde esas binaya dik bir köşe yaparak birleşen kademeli kısımlarda da her iki kat için diğerlerinden dar birer pencere yapılmıştır. Bu kütle birleştiği duvar yüzeylerinden daha alçak tutulmuş ve bağımsız bir çatı sistemiyle örtülmüştür.

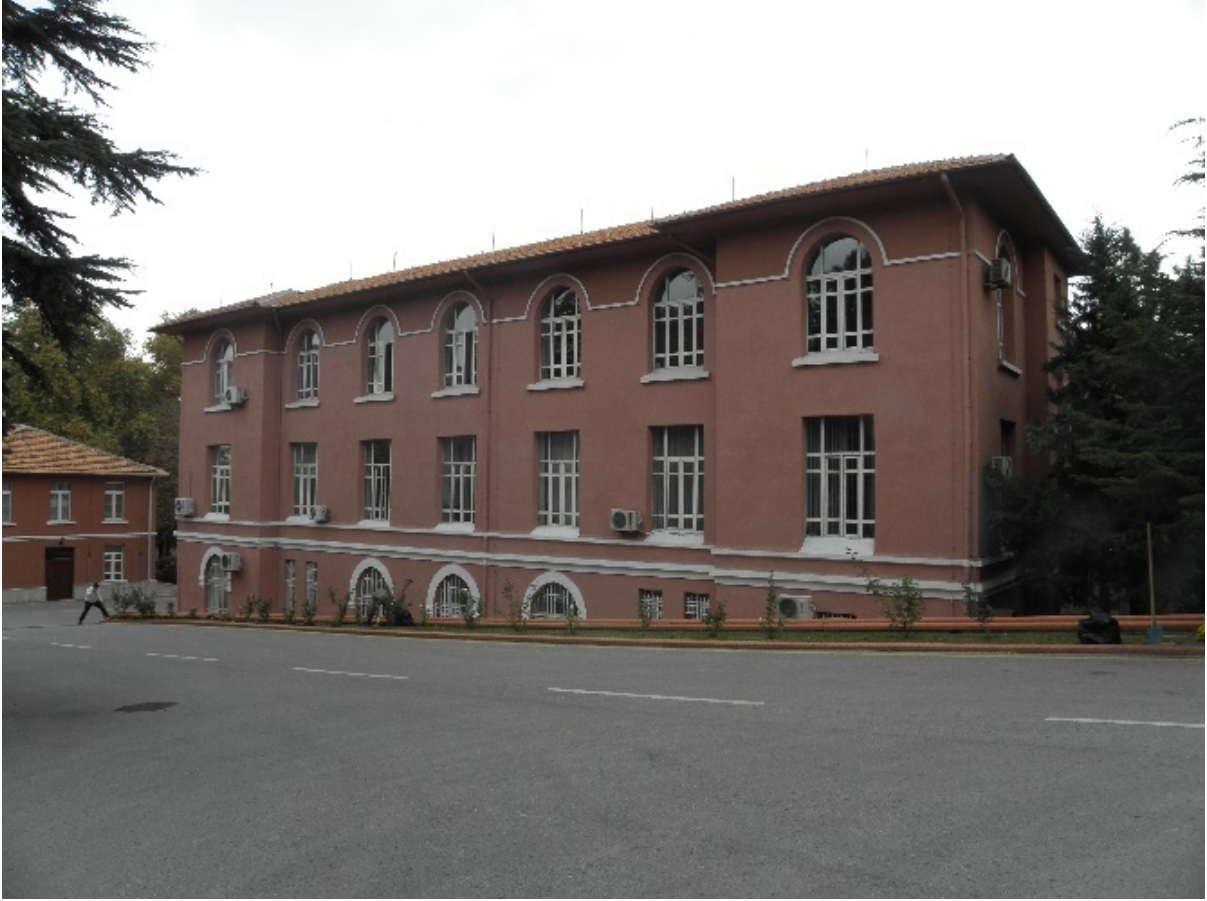
Fotoğraf 15. Güney cephe genel görünüş (S.Sunay)

Güney cephe, genel silueti, inşa ve yapı malzemesi bakımından kuzey cepheyle benzer karakterdedir. Güney tarafından geçerek doğuya doğru uzanan ve yükselerek devam eden yol kotundan dolayı, cephenin doğu tarafının bir kısmı yol seviyesinin aşağısında kalmış durumdadır (Fotoğraf 15). Kuzey cephedeki gibi bu cephede de iki yan kenara yakın bölümlerin kademeli bir düzene sahip olduğu

görülmektedir. Dışa taşırılmış bu kısımlar ile arasında kalan diğer cephe yüzeyi belirli bir düzen arz eder. Cephe, beden duvarları ile bunu üst kısımda sınırlandıran çatı yüzeylerinin görünüşünden ibaret olup, kuzey cephedekine benzer kat ayırımı ve dekoratif etkiyi vurgulayan frizlerle kuşatılmıştır.

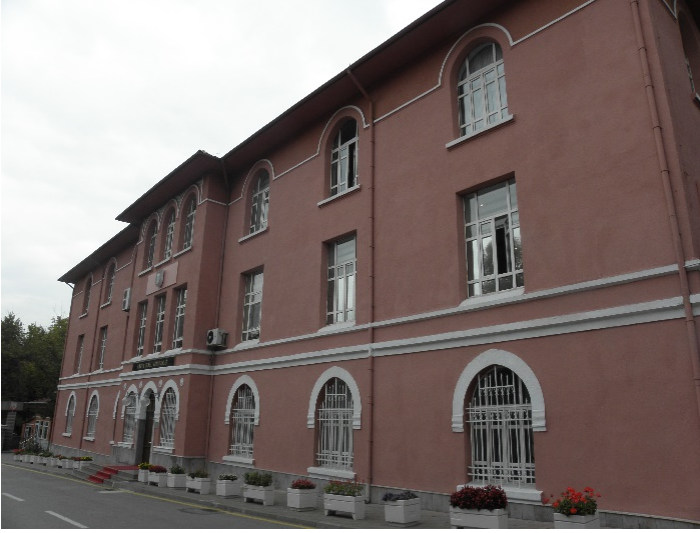
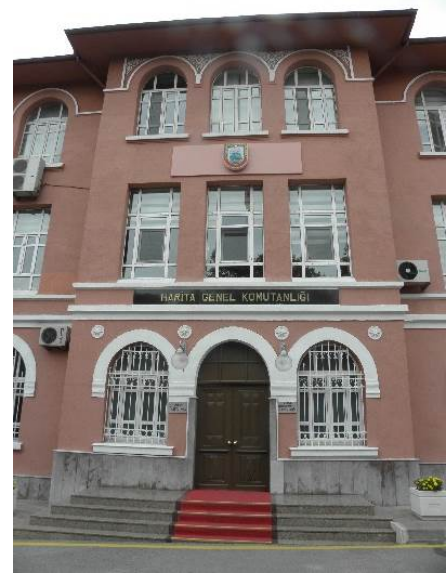
Fotoğraf 16. Batı cephe genel görünüş (S.Sunay)

Fotoğraf 17. Batı cephe orta bölüm (S.Sunay)

Batı cephe, binanın en fazla önem verilen ve dekoratif unsurlara daha fazla yer verilen cephesidir (Fotoğraf 16, 17). Orta bölümünde dikdörtgen biçiminde taşıntılı ve vurgulu kademeli bölüm, kapı kurgusunu ön plana çıkararak vurgulamaktadır. Cephede diğer cephelerdeki düzen görülebilir. Kat ayrımını vurgulayan frizler, ikinci kat pencereleri yukarısında kemer kavsini taklit eden dekoratif bordür, pencere denizlikleri beyaz renkte olup diğer kısımlarla kontrast teşkil etmektedir. Geniş saçaklı kırma çatılı örtü sistemindeki Marsilya tipindeki kiremitler duvar yüzeyleri ile ahenk içindedir. Cephenin alt seviyesinde mermer taşlarla yapılmış, kuzey cephedekine benzer kaplamalar dikkati çekmektedir. Merkezde yer alan bölümdeki kapı açıklığı önünde birkaç basamaklı merdiven yapılmış, cephede simetrik düzene bağlı kalınmıştır.

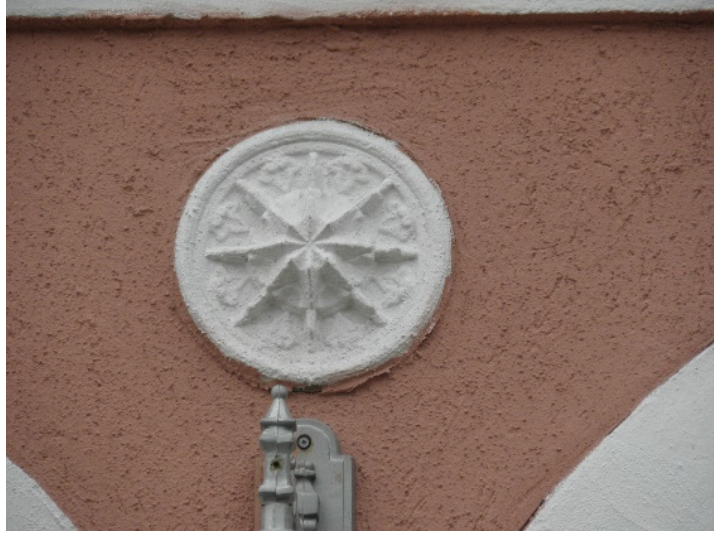
Fotoğraf 19. Batı cephe alçı süslemeler (S.Sunay)

Dışa taşkın giriş kütlelerinin çeşitli yerlerinde alçı malzemeyle teşkil edilmiş süslemeler vardır. Bunlardan bir kısmı zemin kat seviyesinde kapı ve yanındaki sivri kemerlerin köşeliklerine yerleştirilmiş birer rozet şeklindedir. Daire biçiminde dört adet yapılmış bu dekoratif unsurlar kalıp marifetiyle teşkil edilmiş olup, yüzeylerinde kabartma görünümünde sekiz kollu yıldız bulunmaktadır. Bu motifin haritacılık işlemleri için çok gerekli bir pusulanın veya yön yıldızının sembolik ifadesi olduğu akla gelebilir (Fotoğraf 19).

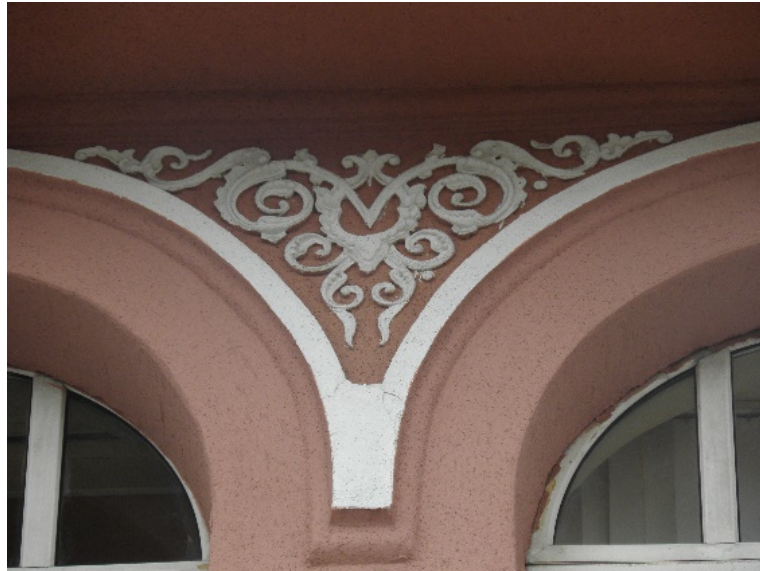
Fotoğraf 20. Batı cephe kemer köşeliği detay (S.Sunay)

Diğer bir süsleme ikinci kat seviyesindeki üçlü pencere düzeninin kemer köşeliklerine yerleştirilmiştir. Sivri kemerlerin kavsini vurgulayan üstteki beyaz bordür ile yan taraflara düşey doğrultuda hazırlanmış bir çerçeve arasına yapılan bu kabartma motifler, Türk süsleme sanatlarında çok sık karşılaştığımız palmet ve rumilerden meydana gelmektedir. Kompozisyon simetrik bir kurgu ile uçları rumi motifleriyle süslenmiş kıvrım dallar halindedir. Bu kıvrım dallar orta bölümde bir palmetin yer aldığı bir diğer motifle bütünleşmektedir (Fotoğraf 20).

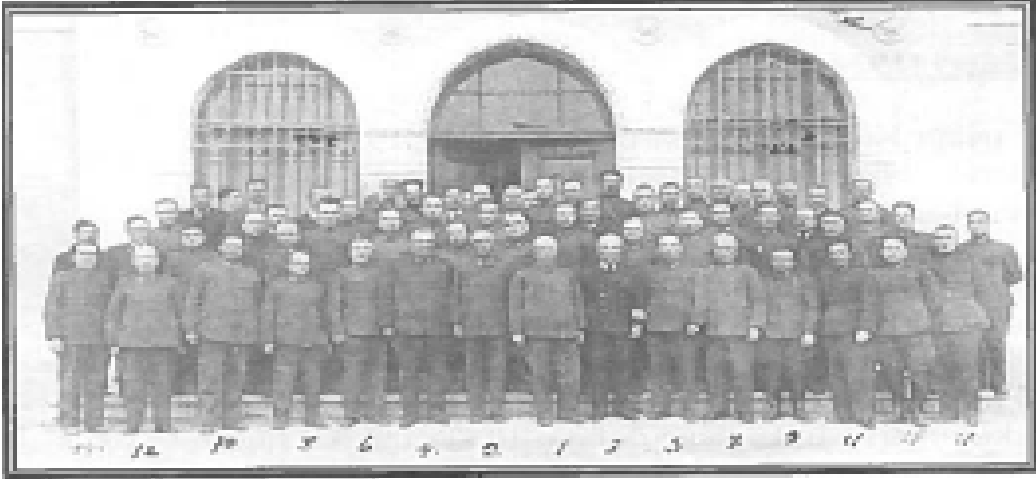
Fotoğraf 21. Albay Fehmi için çay şöleni hatırası (25 nisan 1934) (Aygün 123)

Şimdi mevcut metal malzemedен üretilmiş çift kanatlı kapısı yakın tarihlerde üretilmiştir. Eski fotoğraflarından vaktiyle yine bir çift kanattan meydana gelen muhtemelen ahşap bir kapısı olduğu; kanatların kapalı olduğu zaman açıklığı kapatan dekoratif bir bini olduğu tespit edilebilmektedir. Yeni kapının bu ahşap

kapı örnek alınarak üretildiği söylenebilir. Bu kapı açıklığının yukarısındaki kemer alınlığının iç mekâna ışık sağlamak amacıyla camekânlı bir nevi pencere gibi tasarlandığı görülmektedir (Fotoğraf 21). İlk inşasında kapı önünü aydınlatan bir eleman tercih edilmediği; yaklaşık on yıl kadar sonra kapı yukarısındaki kemer tepe noktasından aşağıya sarkan tek bir lamba ilave edildiği; günümüzde her iki yanda mevcut karpuzlu aydınlatma unsurlarının orijinal cephe düzeninde yer almadığı anlaşılmaktadır.

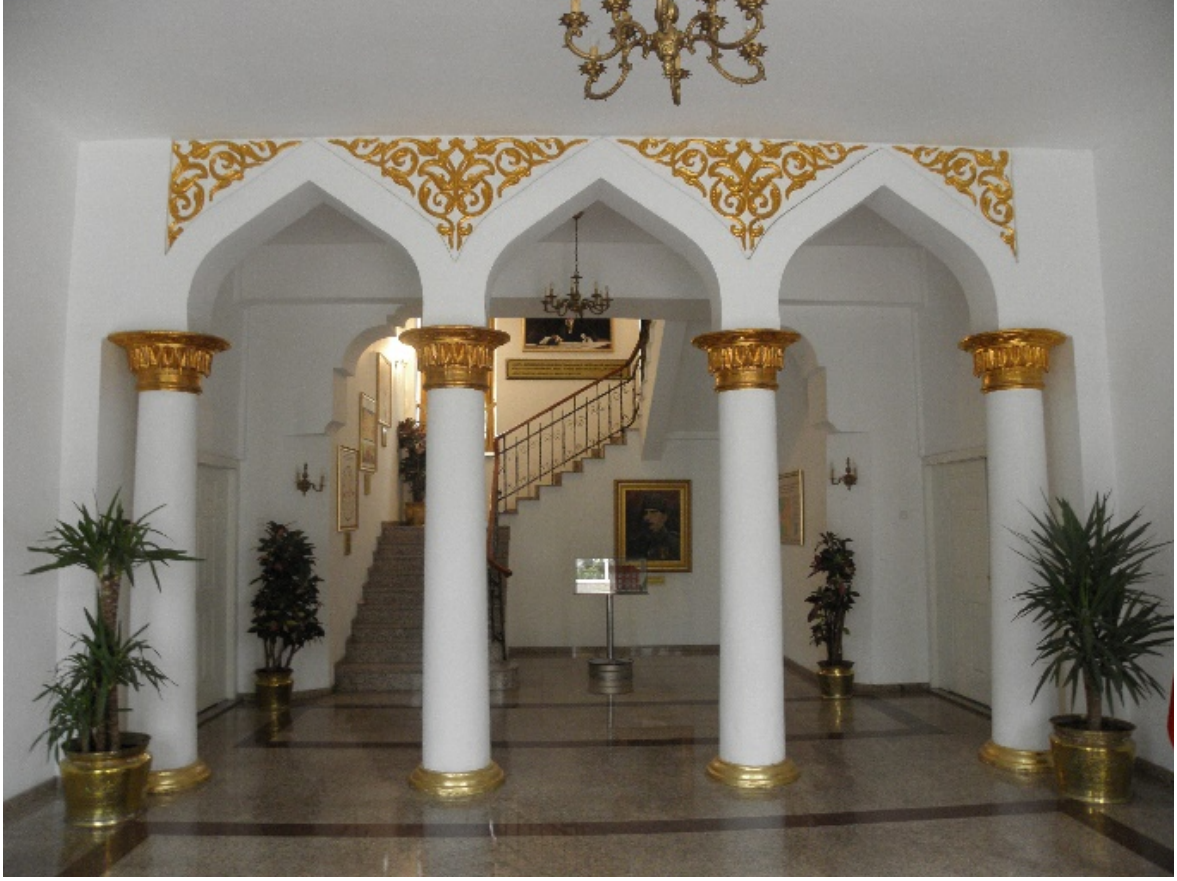
Fotoğraf 22. İç mekandan sütunlar ve kemerli kuruluş (S.Sunay)

Batı cephe ortasından geçilen kapı açıklığı gerisinde kalan dikdörtgen planlı antre, bu hacimlere irtibatı sağlayan koridorlara açılan karşılıklı simetrik birer kapıya ve üst katlara yön veren merdivenlere sahiptir. Antrenin orta kısmında dört sütunla taşınan üç kemerli bir kuruluş antreyi bu diğer mekânlara geçiş yapılan ara bölümden sadece ayırmakla kalmaz, aynı zamanda dekoratif tasarımıyla binaya giriş esnasında görkemli bir etki uyandırır (Fotoğraf 22). Dört sütun tarafından taşınan bu kemerler çift merkezli ve teğetli sivri kemerdir.

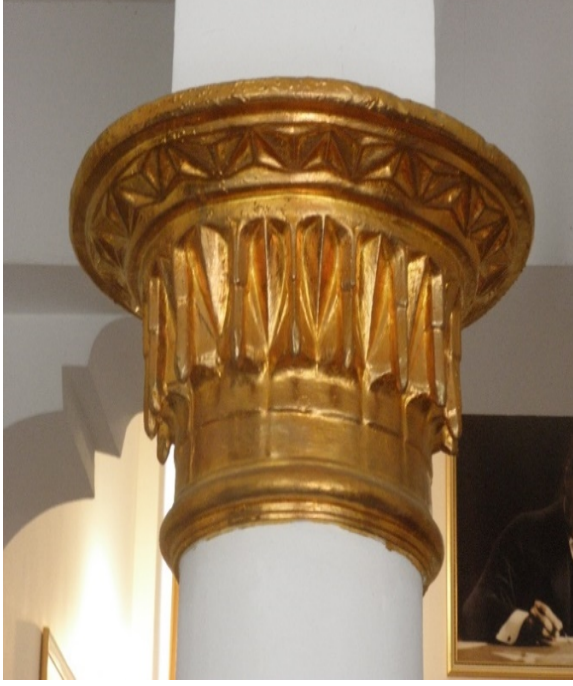
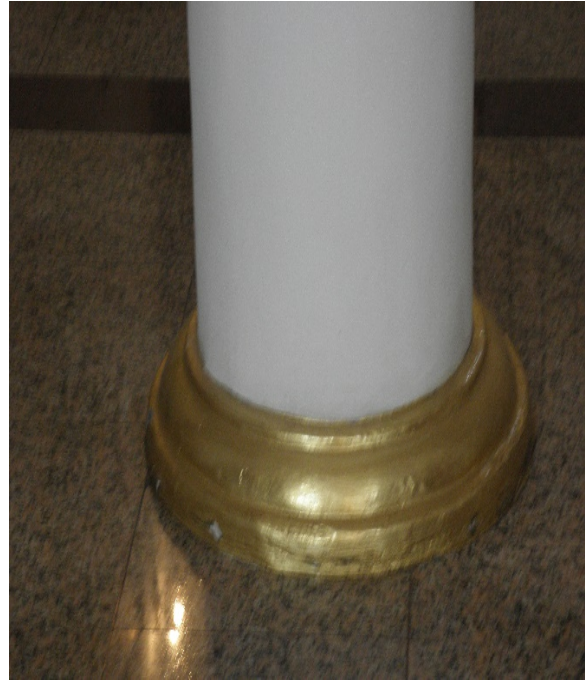
Fotoğraf 23. Sütun başlığı (S.Sunay)

Fotoğraf 24. Sütun bileziklerinden (S.Sunay)

Klâsik Osmanlı Mimarisinde özellikle 17. Yüzyılda sıkça tercih edilen bu kemerleri taşıyan sütunlar aşağıdan yukarıya doğru daralan silindirik birer taşıyıcı olup zeminle birleştiği alt kısımlarında piriç bileziklidir (Fotoğraf 23, 24). Başlıkları dışa taşkın ve bir sıra prizmatik üçgenlerin yan yana dizisinden oluşan mukarnaslı bir süslemeye sahiptir. Başlığın üst kısmındaki dairevi taşıntılı bölümün alt yüzeyinde de bu mukarnaslarla uyumlu geometrik bir süsleme mevcuttur. Bu bölüm de alt kısımdaki sarı metal bileziğe uygun bir şekilde yıldızlanmıştır. Kemer köşelikleri ile tavan arasında kalan tüm yüzeyler batı cephenin üst kısmındaki alçı süslemelere benzer karakterde süslemeye sahiptir. Her bir kemer köşeliğinde ve yukarısındaki boşlukta birbirini tekrar eden bu alçı süsleme, palmet, rumi kombinasyonlarından ve bitkisel dallardan oluşan bir nevi rölyef etkisinde olup kalıp marifetiyle teşkil edilmiş ve yıldızlanmıştır (Fotoğraf 25). Orta bölümde Erken Osmanlı süslemelerinde de karşımıza çıkan daha geniş ve iri bir palmet çevresinde kıvrılan dallar ve bu dallara tutturulmuş rumiler binanın inşa edildiği dönemdeki Birinci Ulusal Mimari Üslup'un genel karakteriyle örtüşmektedir.

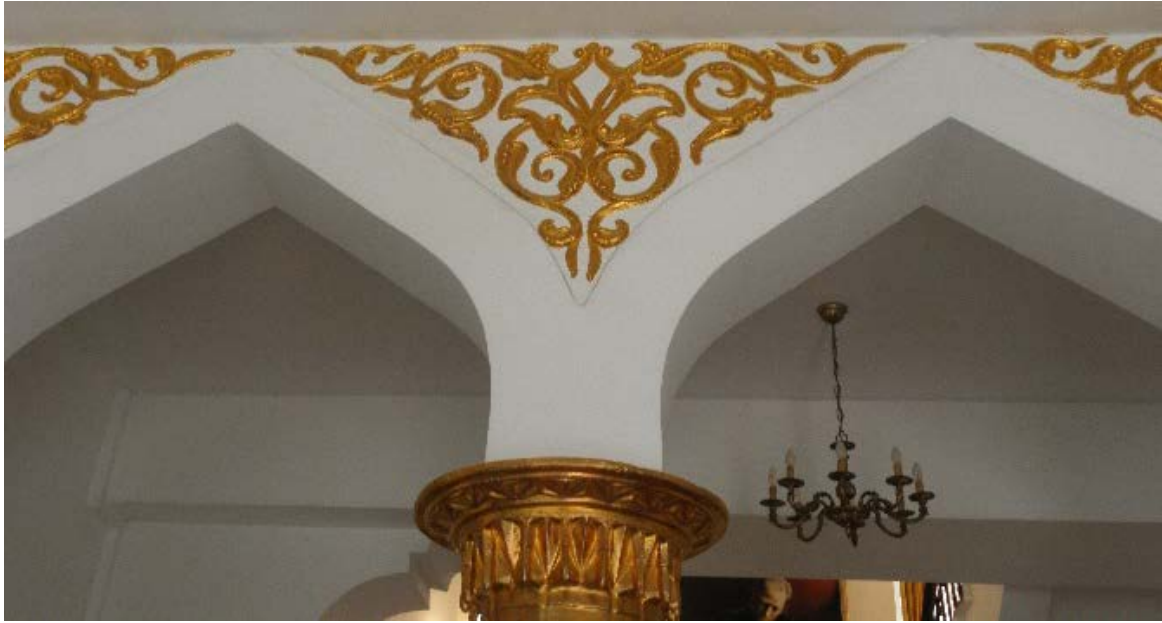
Fotoğraf 25. Kemer köşeliklerinde altın yaldızlı palmet ve rumili süslemeler (S.Sunay)

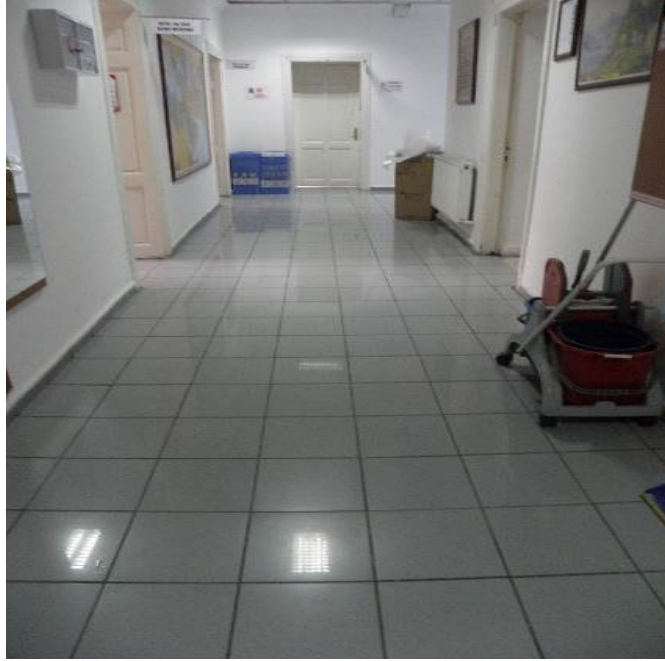
Fotoğraf 26. Üst Kattan (S.Sunay)

Zemin koridorunun batı tarafında antrenin her iki tarafında da üçer mekân vardır (Fotoğraf 26). Hepsi de dikdörtgen biçiminde planlı bu odalardan antreye bitişik vaziyettekiler birbirleriyle yaklaşık ölçülerde ile köşe konumlu olanlar ise bunlara oranla daha büyüktür. Diğerleri ise daha küçük birer mekândır.

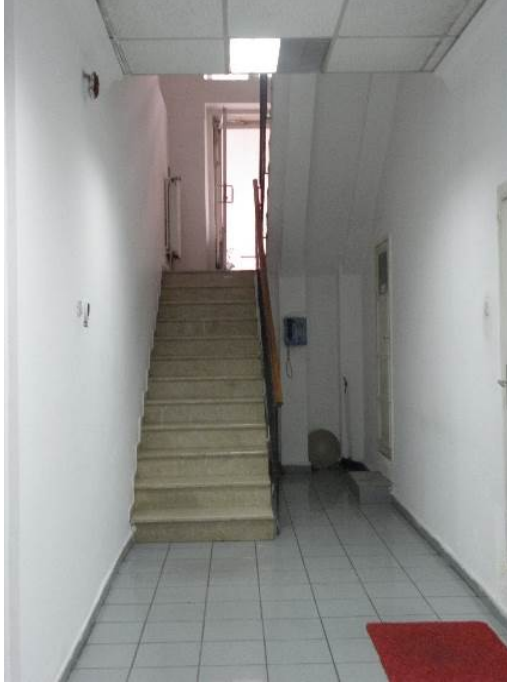
Fotoğraf 27. Üst Kat (S.Sunay)

Kuzey taraftaki kanatta ise altı tane oda vardır. Bunlardan doğudaki köşe konumlu mekân daha büyük diğerleri ise birbirleriyle yaklaşık aynı ebatlarda küçük birer hacimdir. Mekânların çoğunda koridor tarafında bir kapı açıklığı, dış cephe tarafından ise birer pencere açıklığı varken, kuzey kanattaki köşe odasına yalnızca batısına bitişik odadan bir ara kapıyla geçilmektedir. (Fotoğraf 27, 28).

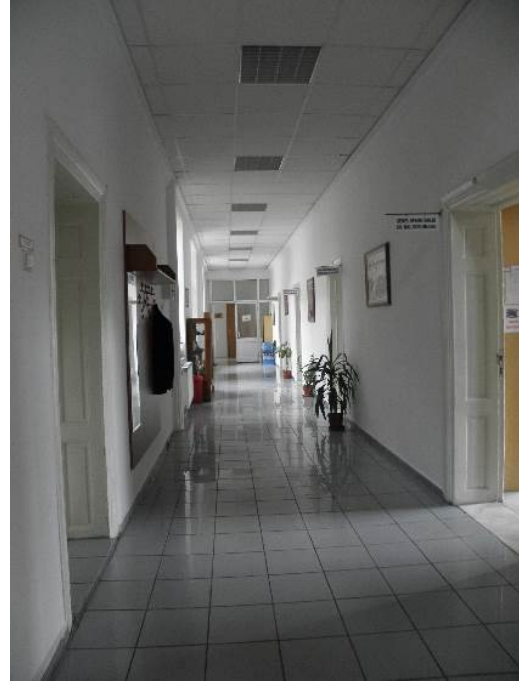
Fotoğraf 28. Üst Kattan (S.Sunay)
