MANDİBULA REKONSTRÜKSİYON PLAĞI KIRILAN İKİ OLGUDA SERBEST VASKÜLERİZE KEMİK GREFTİ İLE ONARIM

Sebat KARAMÜRSEL, Zühtü DEMİR, Dilek BAĞDATLI, Selim ÇELEBİOĞLU

Repair of Mandibular Reconstruction Plate Fractures with Free Vascularised Bona Grafts

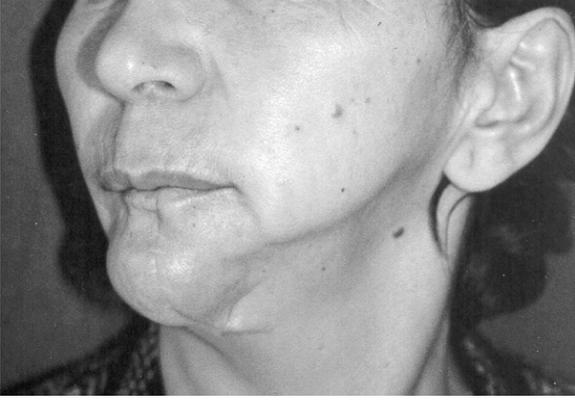
Şekil 1: Kırık plağın yol açtığı kontur bozukluğu görülmektedir.

ameloblastoma tanısı ile sol hemimandibulektomi yapıldığı ve kemik grefti olmaksızın mandibular rekonstrüksiyon plağı ile rekonstrüksiyon yapıldığı öğrenildi. Fizik muayenesinde maloklüzyon mevcuttu ve mandibula konturu irregülerdi (Şekil 1). Panoramik grafide daha önceki hemimandibulektomi ile birlikte rekonstrüksiyon plağında kırık gözlemlendi (Şekil 2). Hastaya krista iliaka vaskülerize kemik grefti ile rekonstrüksiyon planlandı. Kırık plağın kondili stabilize eden tarafı çıkarılmaksızın kemik tespiti bu bakiye plak ve başka miniplaklar yardımıyla yapıldı. Anastomozlar superior tiroid arter ve vene uç-uca yapıldı. Postoperatif komplikasyon gözlenmedi ve hasta 10. günde taburcu edildi (Şekil 3,4)

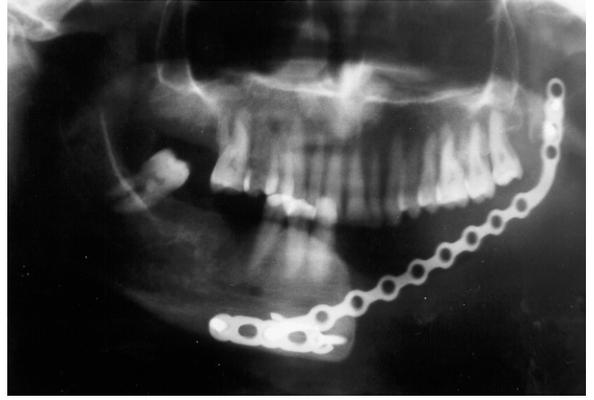
Şekil 2: Panoramik grafide kırık plak görülmektedir.

Metal kırılmasında plak üzerindeki oklüzal kuvvetlerin tekrarlayan baskısı sonucu oluşan metal yorgunluğu önemli bir faktördür. Ameliyat esnasında plağın angulus hizasında kontur sağlamak amacıyla eğilmesi metalin kristal yapısında bozulmaya yol açıp kırılmasını kolaylaştırabilir. Titanyum plaklar mükemmel inertliklerine rağmen paslanmaz çelik kadar kuvvetli değildir ve metal yorgunluğuna çelik kadar dayanamaz. Literatürde titanyum ve paslanmaz çelik plakların akibetinin karşılaştırıldığı bir çalışma yoktur fakat bizim hastalarımızdaki plakların titanyum olması da bu görüşü desteklemektedir.

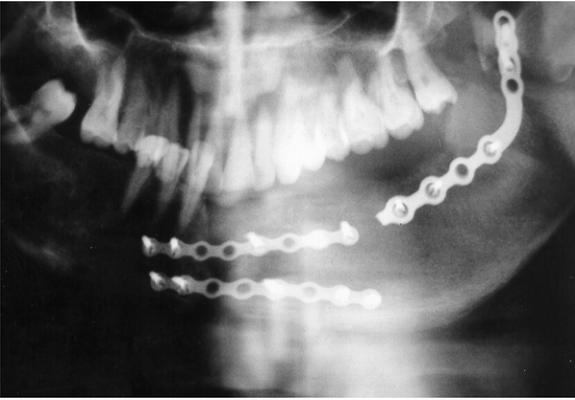
Şekil 3: Vaskülerize iliak kemik grefti ile mandibula rekonstrüksiyonu sonrası postoperatif 4. aydaki panoramik grafinin görünümü. Rekonstrüksiyon plağının bir kısmı yerinde bırakılıp fiksasyon amacıyla kullanılmıştır.

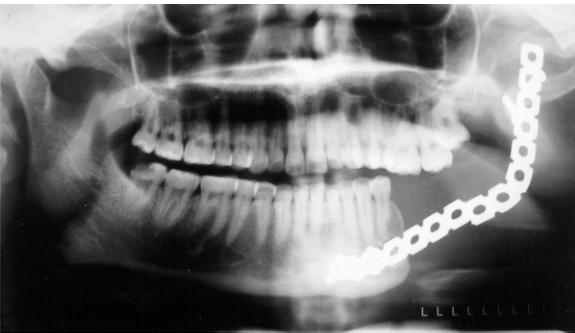
Şekil 5: Panoramik grafide kırık plağın görünümü.

panoramik grafisinde eski hemimandibulektomi ve kırık rekonstrüksiyon plağı gözlemlendi (Şekil 5). Hastaya elektif şartlarda vaskülerize kriza iliak kemik grefti ile rekonstrüksiyon planlandı. Kırık plak çıkarıldıktan sonra aynı taraftan alınan kemik flebi osteotomi yapılmaksızın

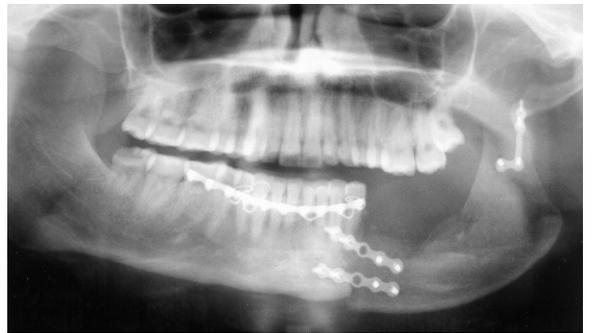
Şekil 6: Postoperatif 6. ayda vaskülerize iliak kemik grefti ile onarım sonrası mandibulanın görünümü.

mini plaklar ile fikse edildi. Arter ve ven anastomozları superior tiroid arter ve vene uç-uca yapıldı. Postoperatif dönemde sorunla karşılaşmadı ve hasta 10. postoperatif günde taburcu edildi (Şekil 6)
