## MALATYA EVLERİ

Osman ÖZBEK \*

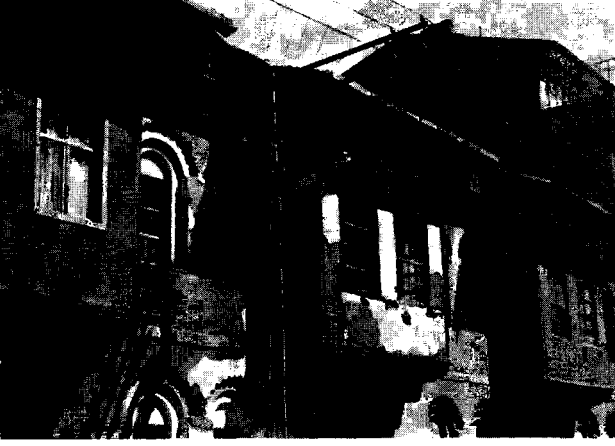
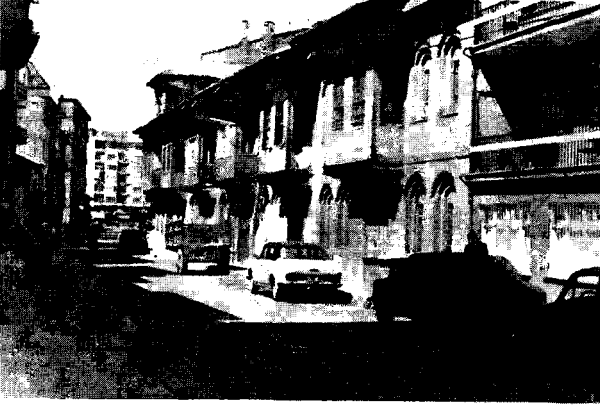
**Resim : 1. Malatya Sinema Caddesindeki tescilli evler**

**Resim : 2. Malatya Sinema Caddesindeki tescilli evler**

Malatya evlerinin sorunlarını bu şekilde dile getirdikten sonra, yukarıda belirttiğimiz, Sinema Caddesi'ndeki tescilli evlerden başlamak istiyorum (Resim : 1, 2).

Bu evler sokağa cepheli, iki katlı, tipik Malatya evleridir. Hepsinde doğrudan sokağa çıkılmakta ve bahçe evin arkasında bulunmaktadır. Yörenin iklimi, yaşama biçimi ve doğal gereçlerine bağlı olarak kalın duvarlı, küçük ve uyumlu pencereleriyle müstakil yapılardır. Genellikle iki katlı, bazen köşk bölümü ile birlikte 3 katlıdır. Evin arkasındaki bahçede ünlü kayısıyla birlikte çeşitli meyve ağaçları vardır. Bu evler 17, 19, 21, 23, 25, 33, 50, 52, 54, 56, 58, 60, 62, 64 kapı numaralı evlerdir. Bunlardan ilk beşi bitişik nizamda olup «Beş Konaklar» olarak isimlendirilir.

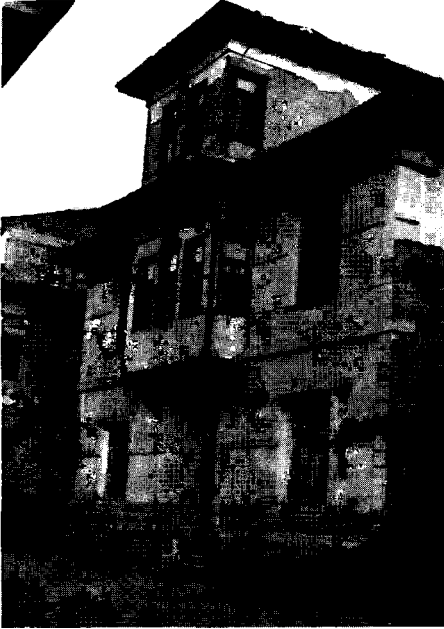
**Resim : 3. Malatya Halep Caddesindeki ev**

Halep Caddesi duvarındaki 195 ada 8 parseldeki evde bu avlu düzeni hâlâ bozulmamıştır (Resim : 3).

Taş daima temel yapı malzemesidir. Bunlar çevreden temin edilebilen işlemesi kolay taş olabileceği gibi koyu renk bozalt türü taşlara da rastlamak mümkündür. Temel, cephede 1-1,5 metre yükseltilerek itinalı taş işçiliği ve derzleriyle cephede dik-kati çeker (Resim : 3, 7).

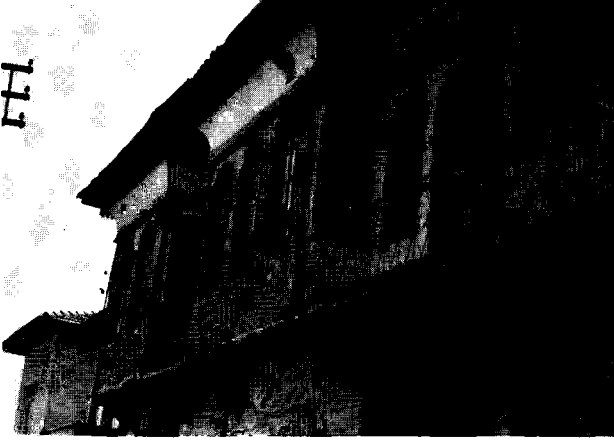
**Resim : 5. Malatya, Sivas Caddesi Azizler Sokak'taki İstanbulluoğlu konağı**

**Resim : 6. Malatya, Sivas Caddesi Azizler Sokak'taki İstanbulluoğlu Konağı**

Sivas Caddesi'ndeki evlerde de şehir merkezi evi özellikleri seçilmektedir. Sivas Caddesi Azizler Sokak'taki İstanbulluoğlu Konağı böyledir (Resim : 4-5-6). Aslanbey Mahallesi Halep Caddesi Çakmak Sokak No. 12'deki evin yarısının son imar uygulamasıyla yarısının yola giderek yıkılmasına rağmen, kalan yarısı bile çok karakteristiktir.

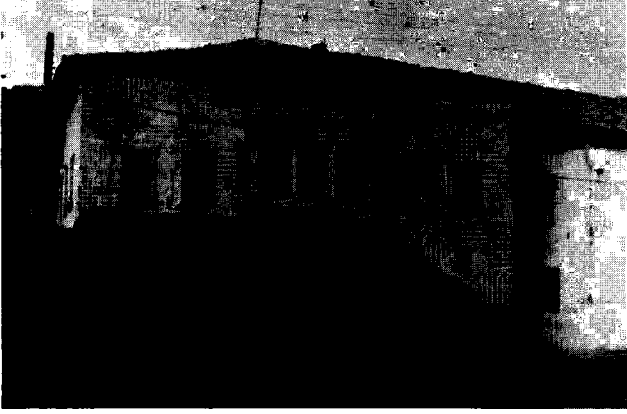
**Resim : 7. Malatya Niyazi Mahallesi Karakaşların Konağı**

Niyazi Mahallesi'ndeki Karakaşların Konağı ise 90 cm. kalınlığındaki 1. kat duvarları ve bu katın küçük pencereleri ile tipik bir Malatya konağının bütün özelliklerini üzerinde taşıyan bir yapıdır (Resim : 7).

Malatya evlerinin zemin kat pencerelerinin yukarıda ve çok küçük oldukları tespit edilmiştir. Sebepi bu kat odalarının ambar, kiler veya tandır için kullanılmasıdır (Resim : 7). Bu odalardan birisi «hızna odası» dır. Hazinenin bozulmuş şekli olan bu oda evin kileri işlevini gören yerdir. Bu odada ekmek, bulgur, peynir tenekeleri, pekmez, turşu, pestil doldurulmuş kaplar, yağ küpleri sıralanır idi. Bu geleneğin hâlâ yaşatıldığı evi Yeşilyurt ilçesinde tespit ederek fotoğraflamak mümkün olmuştur. Malatya merkezindeki zemin kat odaları bugün bu fonksiyonlarını kaybettikleri için küçük pencereler büyütülmüştür.

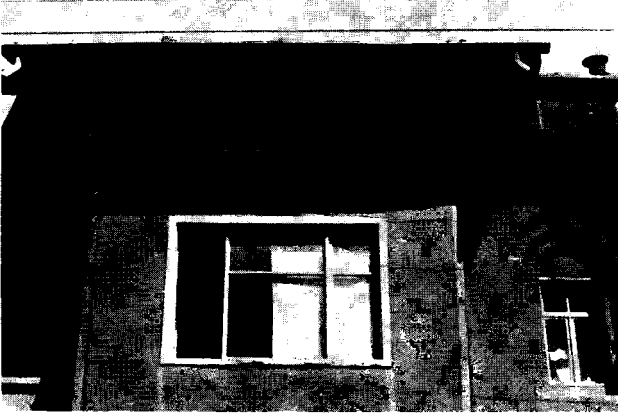
Resim : 10. Sinema Caddesinden bir evin cephe detayı

Evlerin cephelerindeki pencereler üzerindeki kemerli alınlıklar cephe mimarisini tamamlayan unsurlardır. Normal ölçülerdeki pencereler, duvarın kalınlık durumuna göre bazı evlerde düz olarak, bazı evlerde de mazgal deliği gibi içe genişleyerek açılır. Üst katlarda pencere demiri pek yoktur. Şahnişin penceresinde pencere pervazının üzeri kemerlidir. Alt kat pencerelerde ise dikdörtgen pencere pervazının üstü oluklu kiremitlerle kademeli 2 kemer görülür (Resim : 10). Yarım daire şeklindeki bu form daha sonraki devirlerde iç içe üç adet üçgen şekline dönüşmüştür.
