BULANIK, ABRİ (ESENLIK) VE MOLLAKENT KÖYLERİNDE BİR ARAŞTIRMA

*Adil EVREN **

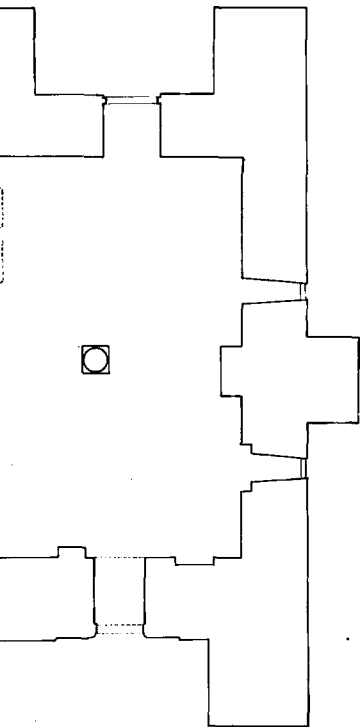
Plan 1: Abri Camii plan

Abri Camii dıştan dışa 17.75 x 16.20 ölçülerinde ve dikdörtgen formludur. Caminin iç ölçüleri 16.45 x 9.40 cm dir. Bu fark uzun yan cephelerdeki payanda çıkıntılarında kaynaklanmaktadır. Caminin portalinde dikdörtgen formu ve köfeki taşına kazınmış olunan kitabesinden, H.725/M.1309 yılında yapılmış olduğunu öğrenmekteyiz. İstanbul'daki Muş ili vakfiye kayıtlarında Abri Camii ve zaviyeye ait kayıtlara da rastlanmaktadır². Vakıf kayıtlarında bu yapılar, Şeyh Abdülmelik adına kaydedilmiştir (Plan: 1, 2; Resim: 2).

Abri Camii yatay iki sahnalı ve orta sahnı kesen kubbeli plan uygulanarak yapılmıştır. Malzeme olarak 0.40 x 0.40 x 0.50 cm ölçülerinde köfeki taşı kullanılmıştır. Çatı ve kubbeyi örten külâh çatı da, taş kaplamadır. Çatı kaplama taşlarının ölçüleri diğerlerine göre daha büyüktür. Tonozlu sahnaları dıştan örten çatının eğimi oldukça azdır. Yakın geçmişte yapılmış olan onarım çalışmaları sırasında, duvar, çatı ve tabana ait bazı taşlar yenilenmiştir (Resim: 3).

Planda da görüldüğü gibi, Abri Camii yöredeki en erken cami örnekleri arasında yer almaktadır. İç mekan anlayışı ve dış cephelerdeki oldukça büyük payandalarla, Kızıltepe Ulu Camii'ne çok benzemektedir. Doğu Anadolu'nun yaygın ve değişmez yapı elemanı olan köfeki taşı, benzerlerinde olduğu gibi bu külliye de bol miktarda kullanılmıştır. Daha önce de değindiğim gibi, cami olasılıkla minaresiz olarak yapılmıştır. Portalinde yer alan kitabesinden caminin H.725/M.1309 yılında yapılmış olduğunu anlıyoruz. Çilehane ve havuza ait herhangi bir kitabe bulunmamaktadır. Ancak; bunların da cami ile aynı tarihte yapılmış olduğunu söyleyebiliriz.

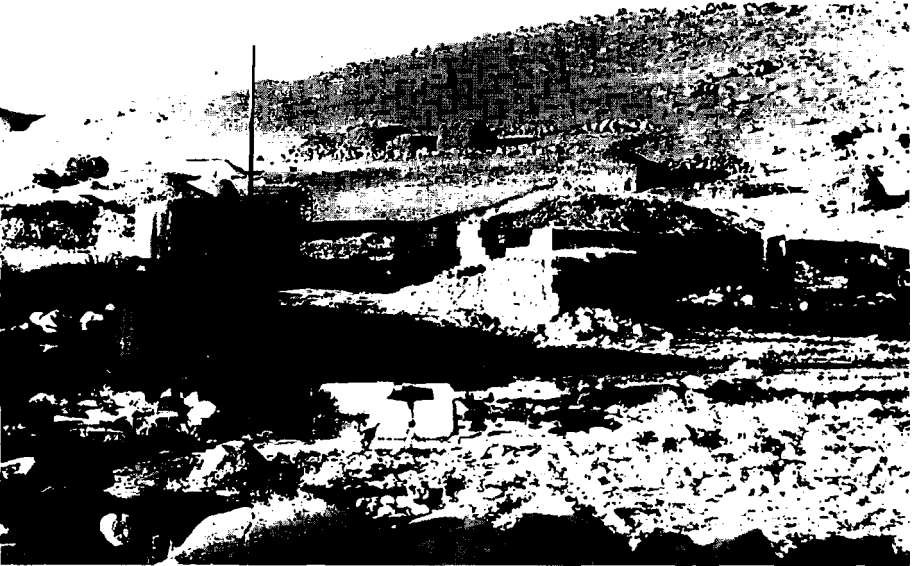
Havuz olarak adlandırılan temizlenme mahali, köyün girişindeki bir su kaynağının hemen yakınına toprak dam örtülü ve köfeki taşı ile yapılmıştır (Resim: 10). Havuzun üstünü örten ağır toprak damı oldukça kalın koşatlar ve ahşap direkler taşımaktadır (Resim: 11). Havuz da, çilehane gibi caminin biraz uzağına ve amacına uygun olarak da su kaynağının hemen yakınına inşa edilmiştir. Yapıya, batı yönündeki bir kapıdan girilmektedir. Yaklaşık 3 x 5 m ölçülerinde olan havuz bir insan boyu derinliktedir. Oldukça ağır ve geniş dam, havuzun kenarında sıralanan kalın ahşap direklere, yanlarda da köfeki taşla örülmüş olan kalın duvarlara oturmaktadır. Yapının doğusunda bulunan ve küçük bir kayanın dibinden çıkan su, bir kanalla havuza, buradan da yapının güneybatısında bulunan tuvaletlere akmaktadır. Yapı, gösterişten oldukça uzaktır. Sadece güney duvarın iç yüzünde mihrap şeklinde bir niş görülmektedir. Nişin üst bölümü cami mihrabında olduğu gibi istiridye motifi biçiminde, yanları ise silmelerle profillendirilmiştir. Bunun hemen yakınında sağlı sollu yine silmelerle çevrelenmiş küçük birer sağır niş daha bulunmaktadır. Bu nişlerin üst boşluklarında alçak kabartma halinde iki rozet bulunmaktadır (Resim: 12). Havuz yapısı, ağır toprak dam örtüsüne karşın günümüze kadar genel olarak sağlam kalmıştır. Havuzla cami arasında büyük blok taşlarla kaplanmış bir kaldırım bulunmaktadır. Ancak, bu yolun büyük bir bölümü, sellerle ve bakımsızlık sonucu yok olmuştur.

Resim 10: Havuzun genel görünümü
