HALIKARNASSOS TONOZLU MEZAR GRUBU

Güner ÖZLER*

ÖZET

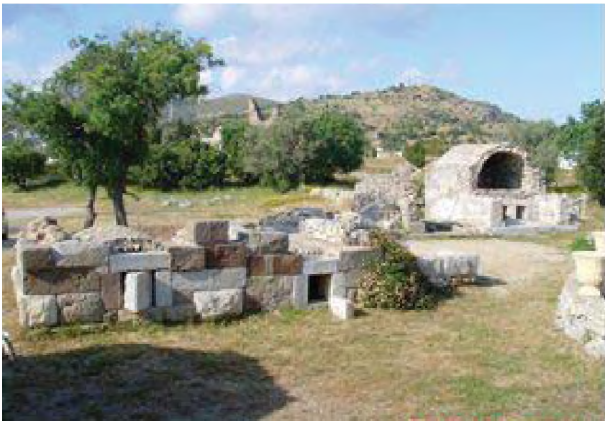
Resim 5: 1 No.lu Mezar Yapısı

Konum olarak Myndos kapıya en yakın olan mezar yapısıdır. Sırt sırta vermiş iki ayrı mezar olarak oluşturulmuştur. En altta temel seviyesinde yer alan rektagonal bloklar ana kayaya oturmuştur. Blokların düzgün bir biçimde oturtulması için ana kayaya yerleri açılmıştır. Bu tek sıra rektagonal bloklar üzerine moloz taş ve kireç harç ile tonozlu bir üst mekan oluşturulduğu yapının genel görünüşünden bellidir. Ancak tahribat nedeniyle gerek tonozlu üst mekan, gerekse daha altta yer alması gereken kripta kısmı korunamamıştır. Burada kazı sırasında herhangi bir buluntuya rastlanmamıştır (Resim: 5).

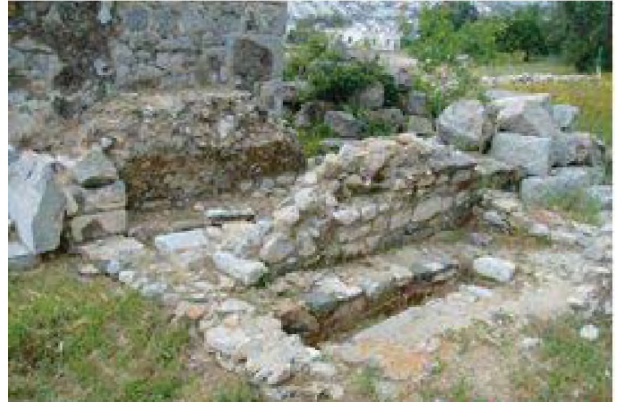
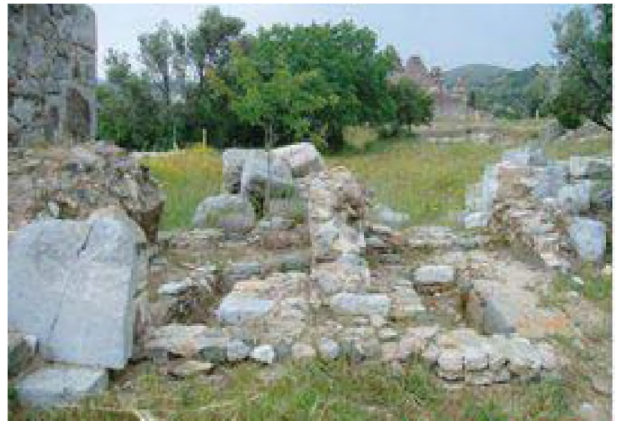
Resim 6: 2 No.lu Mezar Yapısı

Resim 7: 2 No.lu Mezar Yapısı

Bu mezar yapısında üstte yer alması gereken tonozlu mekan korunamamıştır. Korunan kalıntıların moloz taş ve kireç harç ile oluşturulduğu görülmektedir. Burada yan yana duran dikdörtgen planlı iki kriptadır. Bu kriptalar bir ölü yatağı, ölü hediyelerinin konulacağı zeminden yükseltilmiş bir alan ve hareket çukurundan oluşmaktadır. Kazı sonucu buradaki kriptaya içlerinden üç unguentarium ve iki kandil ele geçirilmiştir (Resim: 6-7).

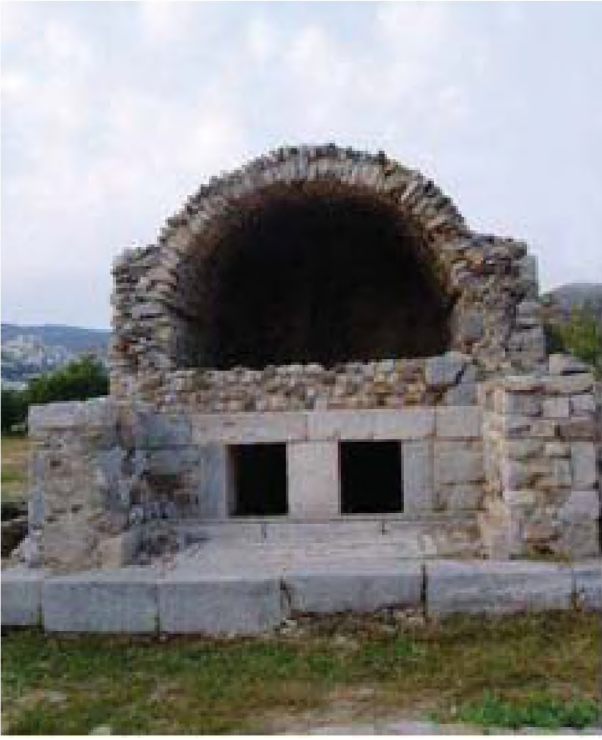
Resim 8: 3 No.lu Mezar Yapısı

Bu mezar yapısı oldukça iyi korunmuştur. Tonozlu bir üst mekan, onun altında yan yana duran iki kriptaya ve bunların önünde çok geniş olmayan bir ön avludan oluşmaktadır. Gerek üst tonoz ve gerekse kriptalar moloz taş ve kireç harçtan oluşan bir duvar örgüsüne sahiptir. Üst tonoz arka duvarı üzerinde 0.30 m. x 0.46 m. ölçülerinde içe doğru bakan dikdörtgen bir niş bulunmaktadır. Bu kısımda nişin alt kenarı hizasında tüm duvar boyunca bir silme yer alır. Yine bu mekanda, yani üst tonozda silme ile yaklaşık aynı hizada 1.40 m. uzunluğunda karşılıklı olarak yatay uzanan, ahşap hatıllar için açılmış yuvalar bulunmaktadır. Kriptalarda ölü yatağı ve hareket çukuru bellidir. 3 No.lu mezar yapısına cepheden bakıldığında soldaki kriptanın in situ duran lento bloğunda tam olarak okunamayan bir yazıt⁴ mezar sahibi ve sülalesi ile ilgili olmalıdır. Bu mezar yapısı bir diğer özellik olarak bir ön avlu ve onun zemininde bir mozaik sahnesi sahiptir. Burası 1.20 m. x 1.80 m. ölçülerinde dikdörtgen bir alanı kaplamaktadır. Bir av sahnesi işlenmiştir. Önde hızla kaçmakta olan bir geyik, başını arkada onu kovalayan av köpeğine doğru çevirmiştir. Yakalanma heyecanı ve koşması nedeniyle geyiğin ağız açık ve dili dışarıdadır. Hemen arkada yer alan erkek av köpeği de yine ağızını açmış ve geyiği sol arka bacağından ısırarak üzeredir. Olayın doğada gerçekleştiği arka planda yer alan bir ağaç ve sahnenin zemininde tasvir edilen iki ayrı bitki motifleriyle anlatılmıştır. Burada renk olarak fon beyazdır. Çerçeve siyah işlenmiştir. Geyikte turuncu renk hakimdir. Geyiğin kenar çizgileri tek sıra kırmızı tessera ile oluşturulmuştur. Benekler oldukça gerçekçi bir biçimde siyah ve beyaz tesseralarla vurgulanmıştır. Av köpeği ise

siyah ve grinin tonları ile oluşturulmuştur. Boynundaki kalın tasma cam boncuklu olmalıdır. Onun ön bacaklarının gövdeye birleştiği yerden dolanarak kürek kemikleri üzerinde düğümlenen bir başka bağı daha vardır. Bağda ve tasmada kırmızı ve turuncu renk tesseralar kullanılmıştır. Bu mezar yapısının dikkati çeken bir diğer yönü dış yan cephelerinin sıvanmış olmasıdır. Yan cephelerdeki sıva üzerinde görülen birbirine yakın dikine üç çizgi vardır. Çizgiler 1.40 m. aralıklarla yinelenmektedir ve böylece mimari bir dekorasyon şeması oluşturulmuş görünmektedir. Yapılan kazı sonucu bu 3 no.lu mezardan hiçbir buluntu ele geçmemiştir (Çizim: 1, Resim: 9-14).

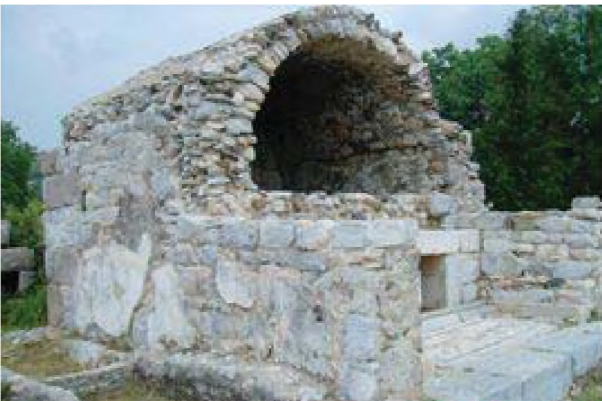
Resim 9. 3 No.lu mezar yapısının yan cephe görünüşü

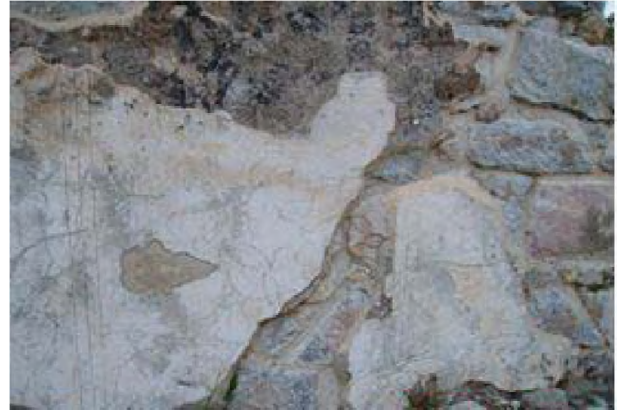
Resim 10: 3 No.lu mezar yapısının yan cephesindeki sıva izleri

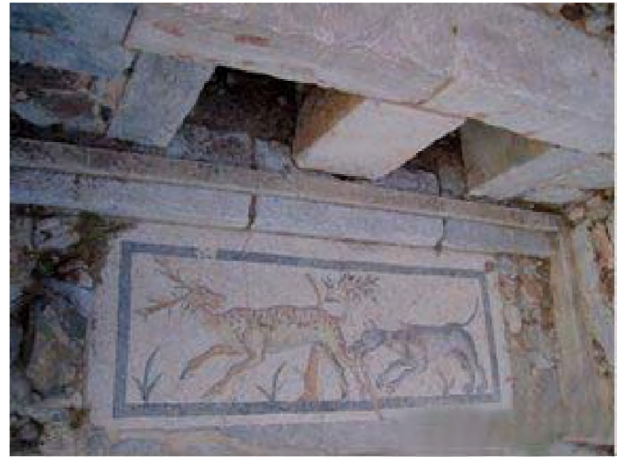
Resim 11: 3 No.lu mezar yapısının ön avlusundaki mozaik

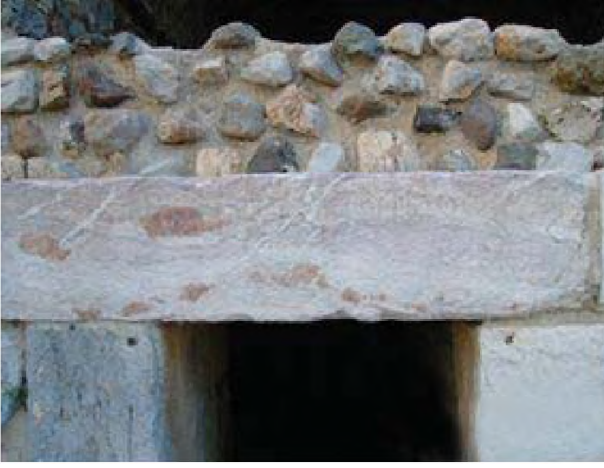
Resim 12: 3 No.lu mezar yapısının kripta lentosundaki yazıt

4 Bu yazıt iki satır olmalıdır. Birinci satır sonu AN---YNOOC olarak okunabilmiştir. Harf karakteri olarak M.S.3-4 yüzyıl özelliği taşıdığı tahmin edilen yazıtın sağ alt kısmında bir yonca yaprağı tasviri de seçilebilmiştir. Yazıtlardaki harf karakteri için bakınız: Malay., 1987. s.32.

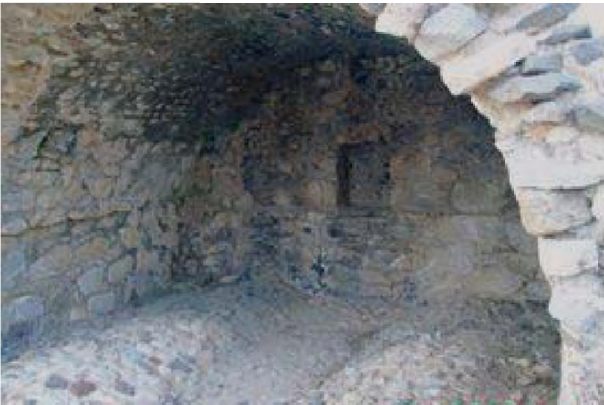
Resim 13: 3 No.lu mezar yapısının tonozlu üst mekan iç görünüşü

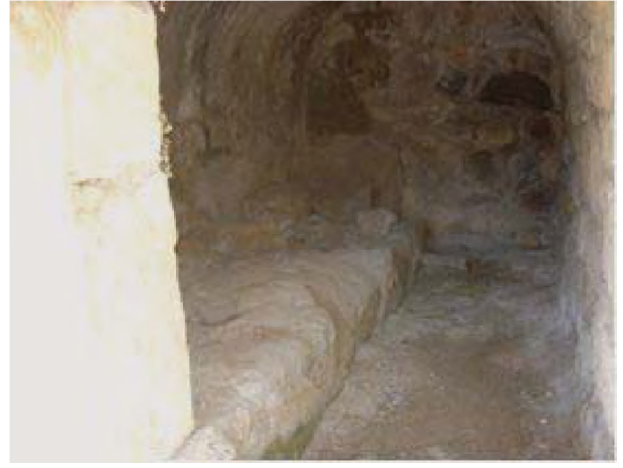
Resim 14: 3 No.lu mezar yapısının kriptada iç görünüşü

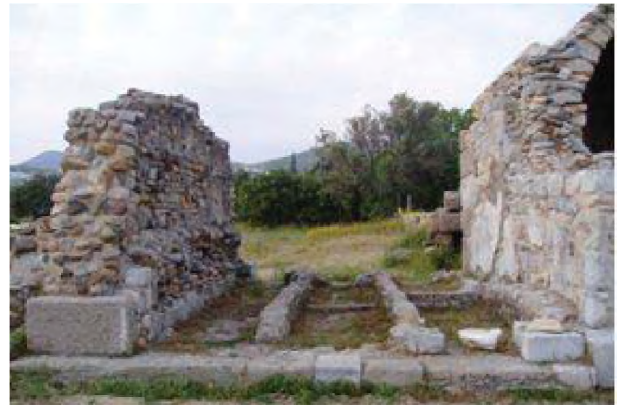
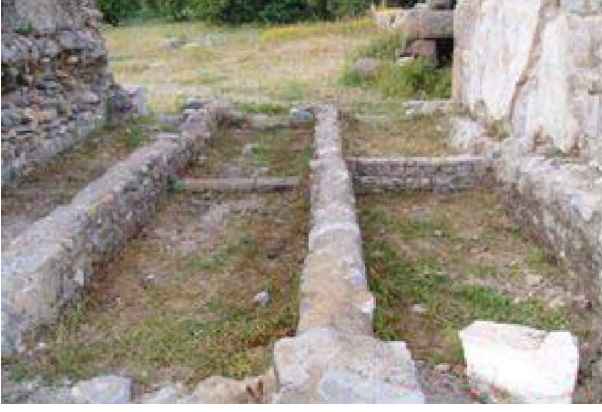
Resim 15: 4 No.lu mezar yapısı

Resim 16. 4 No.lu mezar yapısından detay görünüş

En kötü korunmuş mezarlardan biridir. Burada üçerli iki sıra halinde yer alan düzgün dikdörtgen bölmeler yer alır. Bu bölmeler birbirinden ince bir harçlı tuğla ve kimi yerde moloz taş-kireç örgüsü ile ayrılmaktadırlar. Bölmeleri oluşturan izler zemin seviyesinden 0.30 m. kadar yükselmişlerdir. Kazı sonucu her bir bölmenin aynı yükseklikte ele geçirilmiş olması ilgi çekicidir. Ayrıca burada her bir bölme görünen haliyle birer kriptalı izlenimi yaratmaktadır. Ancak bu kesin değildir. Mezar yapısının kuzeybatı duvarının iç kısmındaki izler sanki burada daha önceden var olan tonoz kalıntılarına işaret etmektedir. Kazı sırasında bu alanda herhangi bir küçük buluntu ile karşılaşılmasıdır (Resim: 15-16).

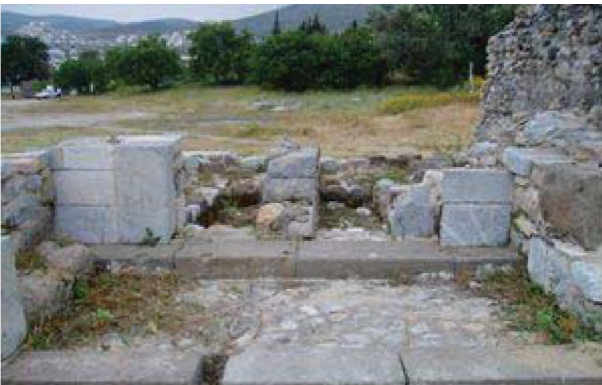
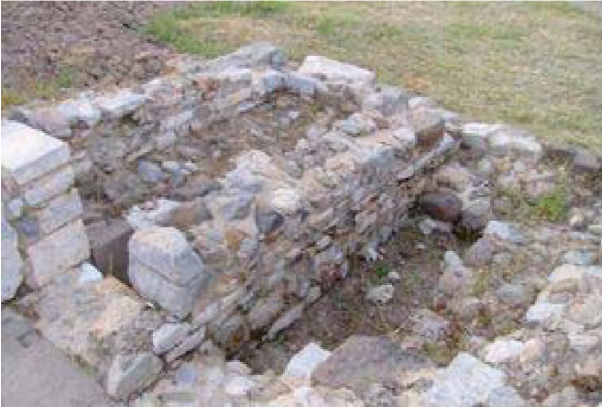
Resim 17: 5 No.lu mezar yapısı

Resim 18: 5 No.lu mezar yapısı

Üstte var olması gereken tonozlu mekan korunamamıştır. Görünen kalıntılardan yan

yana duran, moloz taş ve kireç harçla örülmüş duvarlara sahip iki kriptanın varlığı kesindir. Ön cephe daha düzgün rektagonal bloklarla oluşturulmuştur. Mezar cephesine göre soldaki kriptanın girişinde zeminde yer alan iki ayrı rektagonal andezit blok üzerinde üç kenet oluşu bulunmaktadır. Dikdörtgen planlı kriptalarda ölü yatağı ve hareket çukuru belli olmaktadır. Burada da yine bir ön avlu mevcuttur. 1.40 m. x 2.00 m. ölçülerindeki ön avluda var olması gereken mozaik vaktiyle tahrip olmuş olmalıdır. Bu ön avluda zeminde sadece mozaik oturacağı, moloz taş ve kireç harç ile düzlenmiş bir zemin vardır. Söz konusu mezar yapısından iki kandil ve çok sayıda kandil parçası ele geçmiştir. Kuzey yöne doğru devam eden izler burada bir mezar yapısının daha olabileceğini düşündürmektedir (Resim: 17-18).

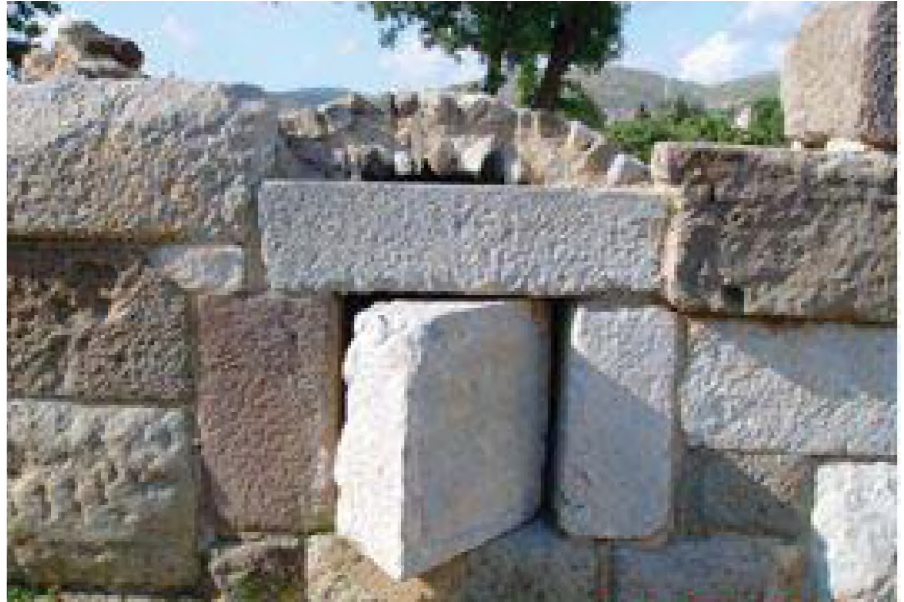
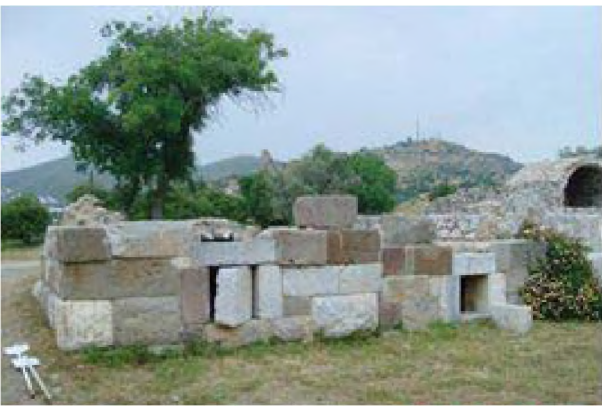
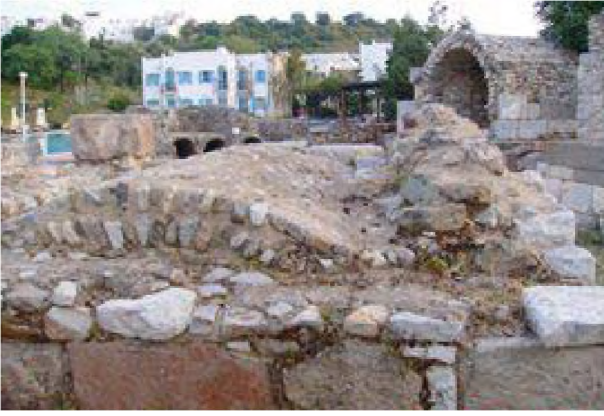
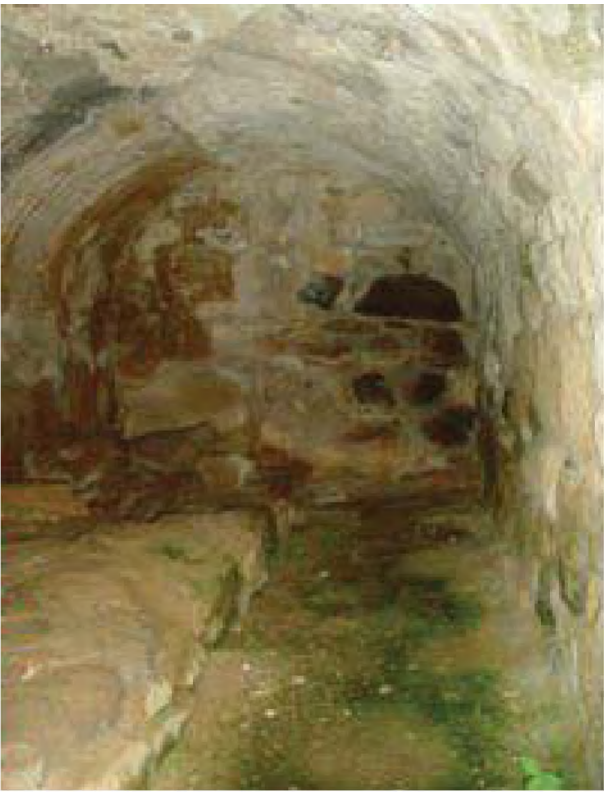
Resim 20: 7 No.lu mezar yapısının kripta girişi

Resim 19: 6 ve 7 No.lu mezar yapısı

Resim 21: 7 No.lu mezar yapısının kriptada dıştan görünüşü

Resim 22: 7 No.lu mezar yapısının kriptada içten görünüşü

Üstte tonozlu bir mekanın var olup olmadığı tam olarak anlaşılamamaktadır. Giriş kısmını oluşturan ön cephe daha düzgün bloklarla inşa edilmiştir. Tek bir kriptası vardır. Kripta dikdörtgen planlı olup, moloz taş ve kireç harç ile oluşturulmuştur. Üstü düz örtülüdür. İçerisinde ölü yatağı ve hareket çukuru bellidir. Kazı sonucu burada herhangi bir buluntu ile karşılaşılması (Resim: 19).

6 No.lu mezar yapısı ile yan yana durmaktadır. Üstteki tonozlu bir mekanın varlığı sadece çok az bir kısımda korunan

kalıntılardan anlaşılmaktadır. Giriş kısmını oluşturan ön cephe daha düzgün bloklarla inşa edilmiştir. Tek bir kriptası vardır. Kripta dikdörtgen planlı, moloz taş ve kireç harç ile oluşturulmuştur. İçerisinde ölü yatağı ve hareket çukuru bellidir. Kazı sonucu herhangi bir buluntu ele geçirilmemiştir (Resim: 19-22).

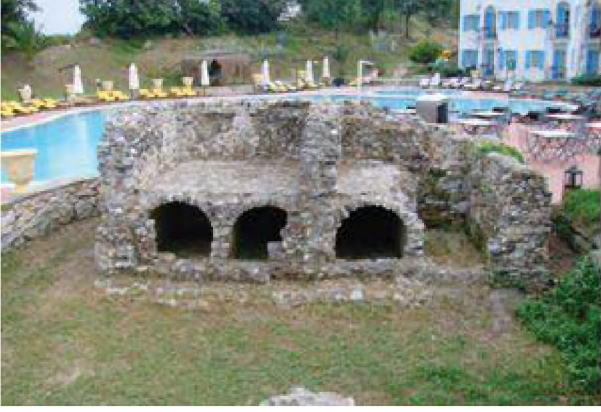
Resim 23: 8 No.lu mezar yapısı

Tonozlu, birbirine bitişik iki üst mekan ve onların altında ikişer tane olmak üzere toplam dört kriptadan oluşan bir mezar yapısı uygulaması vardır. Görünen kalıntıları ile inşa sisteminde moloz taş ve kireç harç dışında herhangi bir malzeme kullanılmamıştır. Kriptanın iç zeminleri düz bırakılmıştır. Kriptanın girişlerindeki tahribat nedeniyle bu kısımların detayları tam olarak anlaşılamamaktadır. Kazı sonucu herhangi bir buluntu ele geçmemiştir (Çizim: 2, Resim: 23).

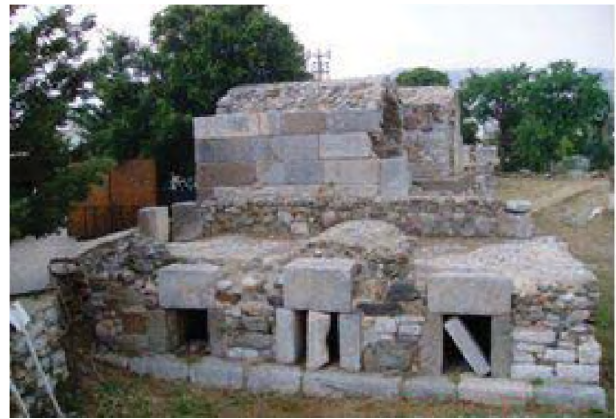
Resim 24: 9 No.lu mezar yapısı

Bu mezar yapısında tonozlu üst mekanın var olup olmadığı tam olarak belli değildir. Sağlama yakın vaziyette korunmuş kriptalarda örgü sistemi yine moloz taş ve kireç harçtan oluşmaktadır. Burada dikdörtgen planlı, yan yana üç kripta bulunmaktadır. Ortadaki kripta tonoz örtülü olarak inşa edilmişken yandaki iki kriptanın düz üst örtüye sahip olduğu dikkati çeker. Her üç kripta da dikdörtgen planlıdır. İçlerinde ölü yatağı ve hareket çukuru bellidir. Kazı sonucu mezar buluntusu olarak çok miktarda kandil ve Unguentarium ele geçmiştir (Çizim: 3, Resim: 24).

- 9 9 No'lu mezar yapısındaki üst tonoz uygulaması ile ilgili olarak farklı bazı olasılıklar öne sürmek mümkündür: Üst tonoz yapısı yanlardaki kriptaların üzerine gelecek biçimde ve orta kripta üstü boş bırakılacak bir biçimde de inşa edilmiş olabilir. Ya da kripta giriş yönleri dikkate alınmaksızın acaba yan yönlerden birine bakan bir üst tonoz uygulaması mı oldu. Şimdilik bunu anlamak zordur.

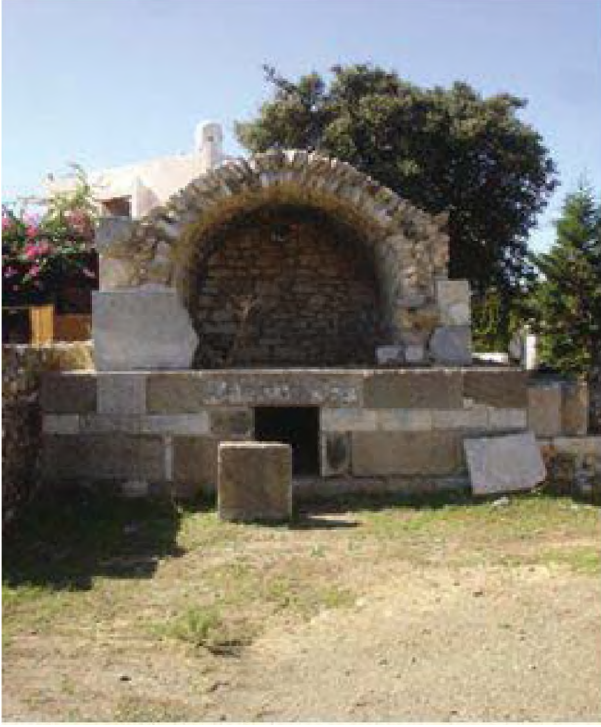
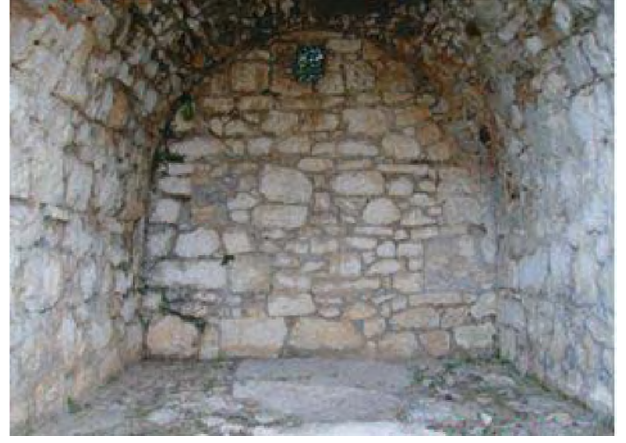
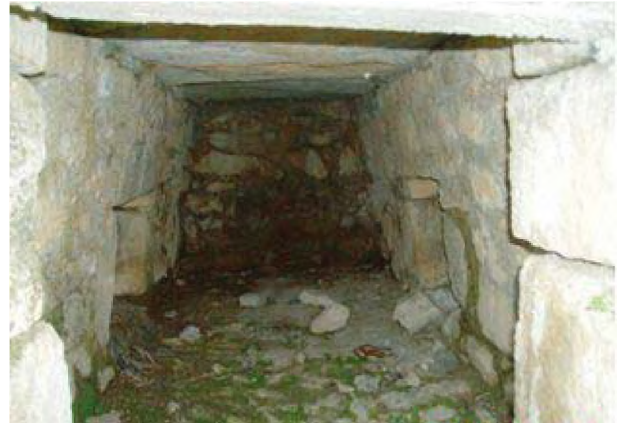
Resim 25: 10 No.lu mezar yapısı

Resim 26: 10 No.lu mezar yapısının tonozlu üst mekan görünüşü

Resim 27: 10 No.lu mezar yapısının kripta iç görünüşü

Tonozlu üst mekanı iyi korunmuştur. Bu üst mekandaki örgü sistemi yine moloz taş ve kireç harçtan oluşmaktadır. Dikdörtgen planlı tek bir kriptada dışta her yönden düzgün rektagonal bloklarla örülmüşken, iç kısımda moloz taş ve kireç harçla oluşturulmuş bir örgü sistemi uygulandığı görülür. Kriptada yan uzun kenarlarındakarşılıklıolarakdurandikdörtgen nişler, ölü hediyeleri için ayrılmıştır. Kriptada üst örtüsü düzgün, yassı blokların yan yana dizilmesi ile oluşturulmuştur. Bu yassı bloklar aynı zamanda tonozlu üst mekânın da zemininin bir parçasıdır. Mezarda çok miktarda buluntu ile karşılaşmıştır. Bunlar unguentariumlar, terracotta figürinler ve çeşitli kaplardır (Resim: 25-27).

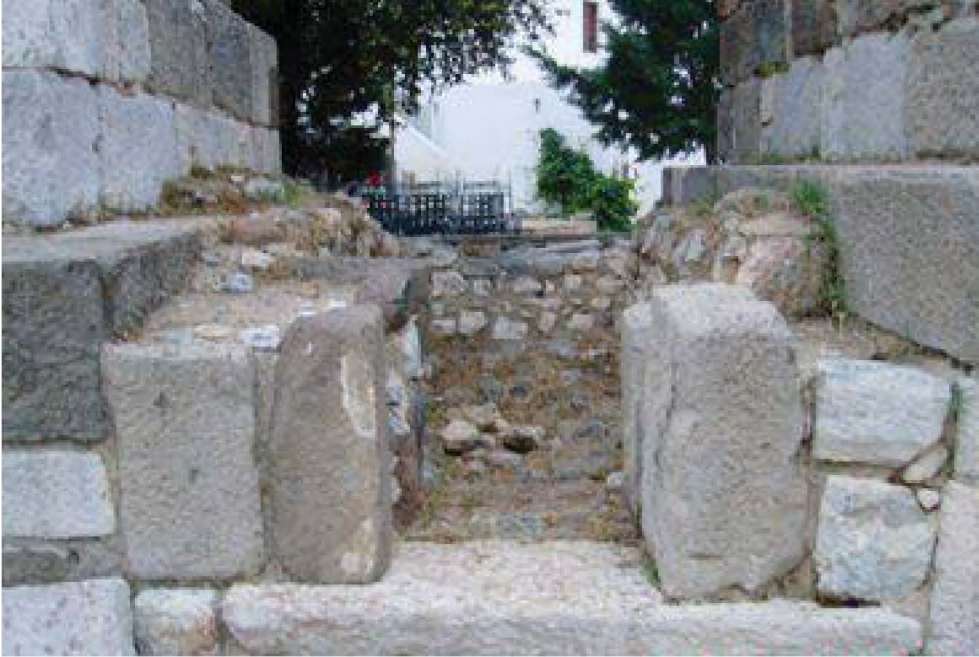
Resim 28: 11 No.lu mezar yapısı

Oldukça kötü korunmuştur. Tonozlu üst mekânın var olup olmadığı tam olarak belli değildir. Moloz taş ve kireç harçla örülmüş ve kısmen korunmuş kriptada ölü yatağı ve hareket çukuru vardır. Kriptada girişinde söve olarak kullanılmış in-situ iki rektagonal mermer blok durmaktadır. Kriptanın tonoz biçimli üst örtüye sahip olduğu kalıntılardan belli olmaktadır. Kazı sırasında herhangi bir buluntuya rastlanmamıştır (Resim: 28).

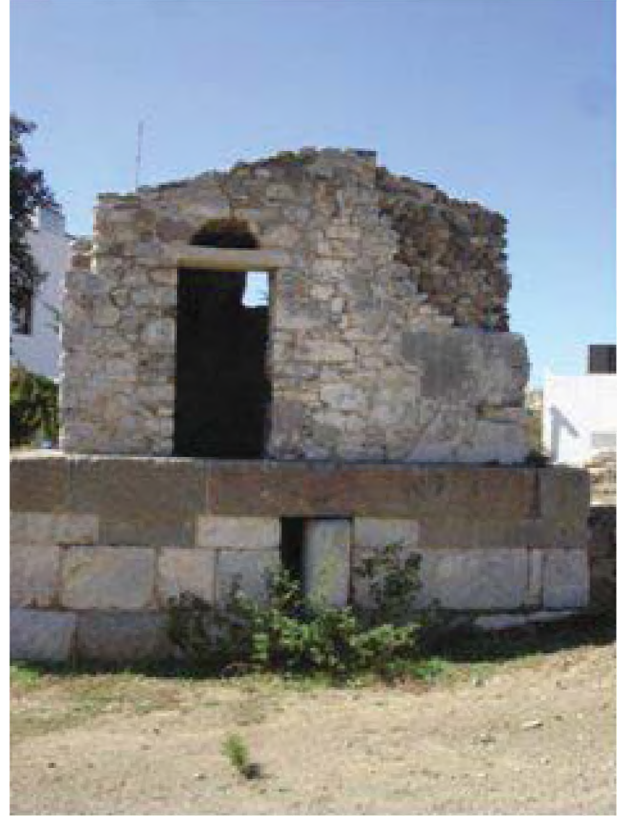
Resim 29: 12 No.lu mezar yapısının dıştan görünüşü

Yakın zamana kadar üstteki tonozlu mekân ev olarak kullanılmıştır. Bu nedenle ön cephesi kapatılmış, sadece bir kapı açıklığı bırakılmıştır. Dikdörtgen planlı tek bir kriptada dışta her yönden düzgün rektagonal bloklarla örülmüşken iç kısımda moloz taş ve

kireç harçla oluşturulmuş bir örgü sistemi vardır. Kriptada yan uzun kenarlarında karşılıklı olarak duran dikdörtgen nişler ölü hediyeleri için ayrılmıştır. Bu mezarda herhangi bir buluntuya rastlanmamıştır (Resim: 29-30).
