KIRKLARELİ-DEMİRKÖY OSMANLI DÖKÜMHANESİ 2006 SEZONU ENDÜSTRİ ARKEOLOJİSİ KAZILARI ÖN RAPORU

DEMİRKÖY KÜÇÜK DÖKÜMHANE 2006 SEZONU KAZILARI

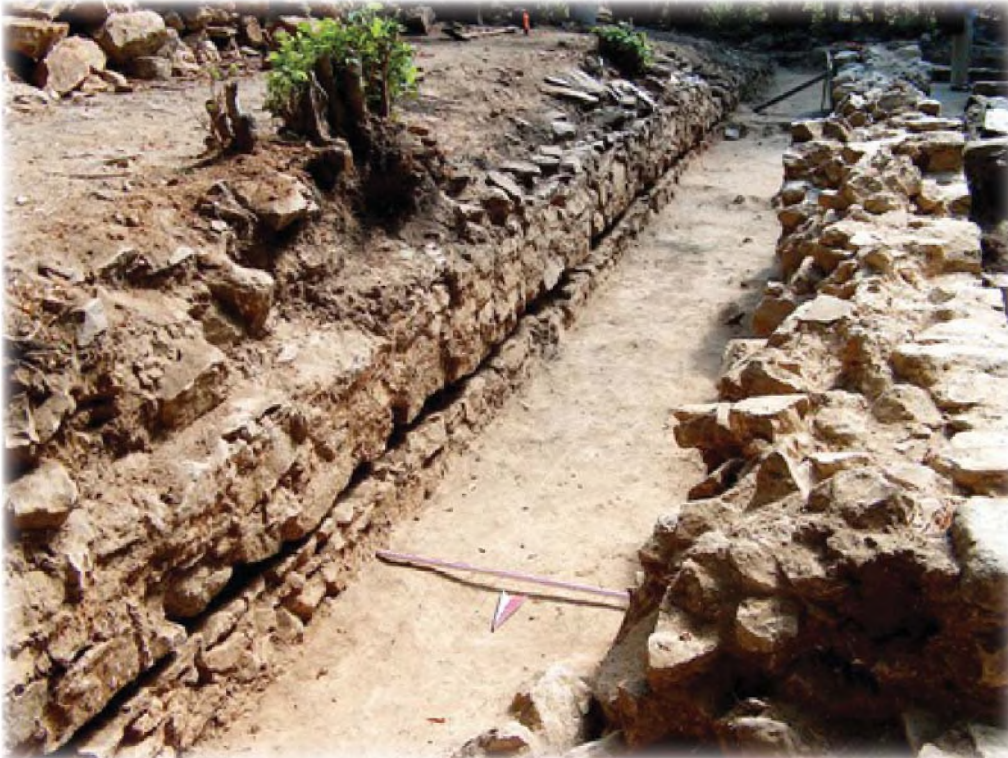
Resim 1: Su kanalının kuzeyden görünümü

olan su kanalı temizlenmiştir (Resim: 1). Kazılar sayesinde hem fırının hem de su gücünden elde edilen ve mekanik enerjiyle çalışan çark, çekiç, körük sistemlerin teknik düzeni hakkında yeni veriler elde edilmiştir.

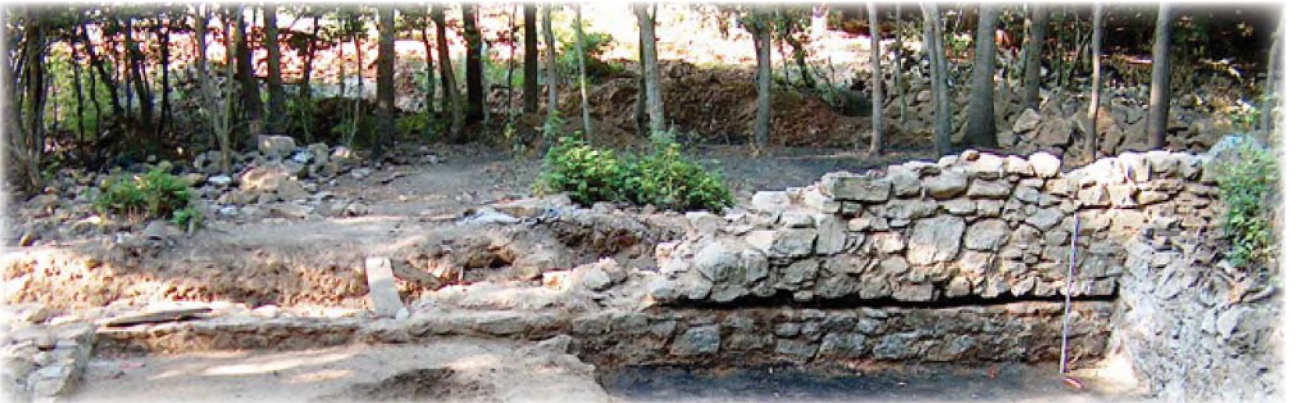
Resim 2: Duvar 53'ün kuzeyden görünümü. Hatlı boşlukları belirgindir. Ayrıca bu fotoğraf duvarın farklı yüksekliklerde korunduğunu göstermektedir

Bazı yerlerde 120 cm.ye ulaşan duvar yüksekliği bazen sadece 15 cm.ye kadar koruna gelmiştir (Resim 2). Mekanın batısını sınırlayan ve Locus 55 ile tanımlanan duvar diğerlerinden daha az özenle, muhtemelen daha geç bir dönemde inşa edilmiştir. 50-55 cm. genişliğinde olan bu ara duvarda hatıl yerlerine rastlanmamıştır.

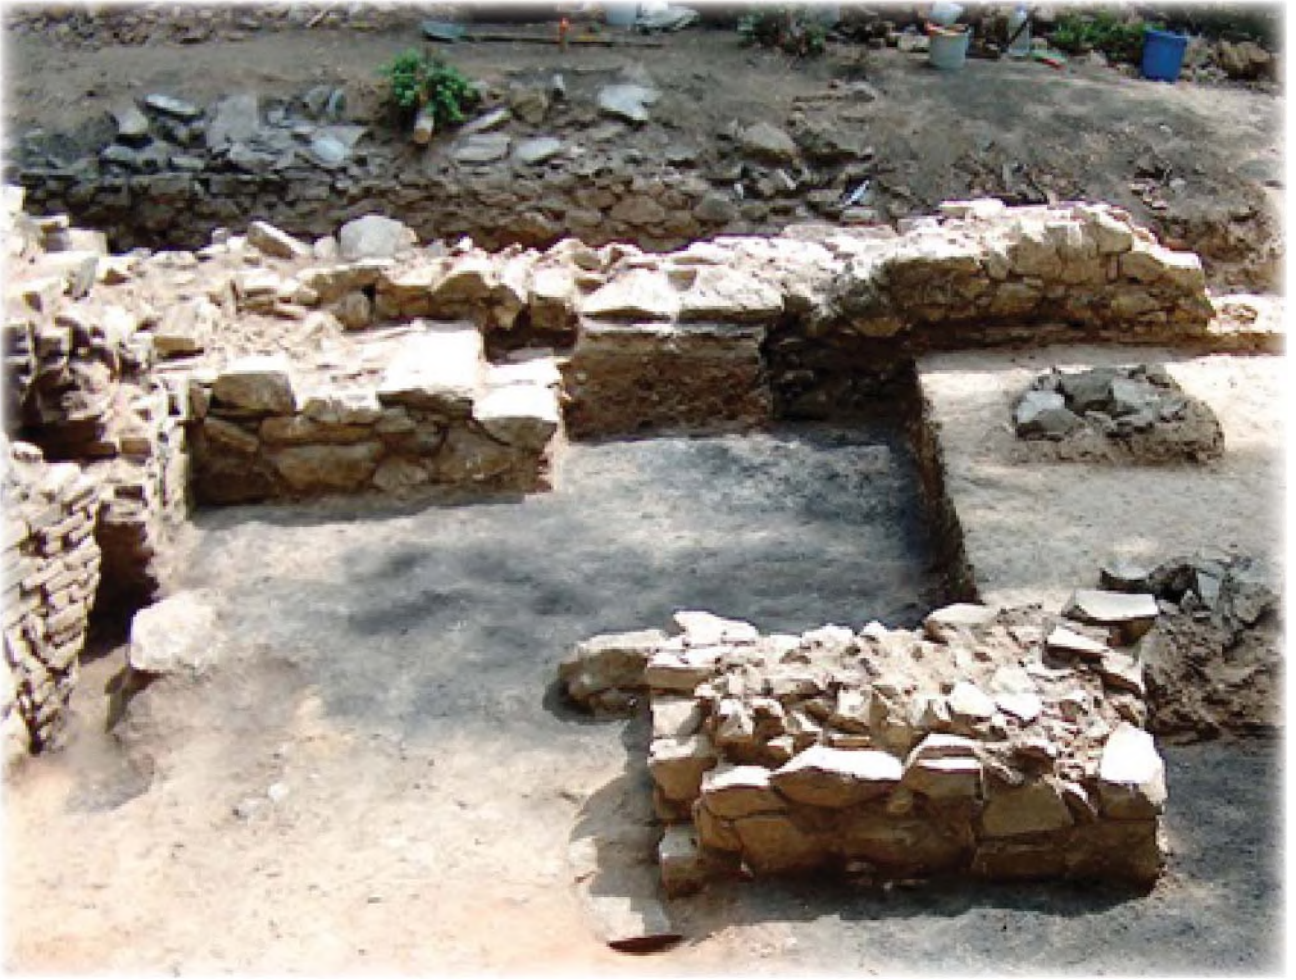
Resim 3: Resmin sağ alt tarafında bulunan Lokus 21 numaralı taş ankraj yapısının batıdan görünümü. Fırının güneyden görünümü. Önde Platform 61, çekicinin çıkarılması için kazıldığı düşünülen çukur ve su çarkı şaftını sabitleştiren direk delikleri görülmektedir. Resmin arka planında F2 fırınının ağızı belirgindir

2005 yılı çalışmalarında da tesbit edildiği gibi fırının ağız kısmı işliğin güneyinde bulunmaktadır. Burada Locus 21 (Resim: 3) olarak adlandırılan 40 cm. yüksekliğinde yaklaşık 1 x 1.5 metre ebadında taş bir yapının varlığı 2005 yılından beri bilinse de (Danışman, et. al. 2007:19)² mevcut bilgiler ile işlevi konusunda bir yoruma gitmek mümkün değildi. 2006 yılın kazıları sonucunda bunun olasılıkla Alan 6 su kanalında bulunan çarkın şaft kısmının sabitleneceği bir ankraj payandası olduğu kanısına varılmıştır. Fırının kuzeybatısında Locus 67 olarak adlandırılan,

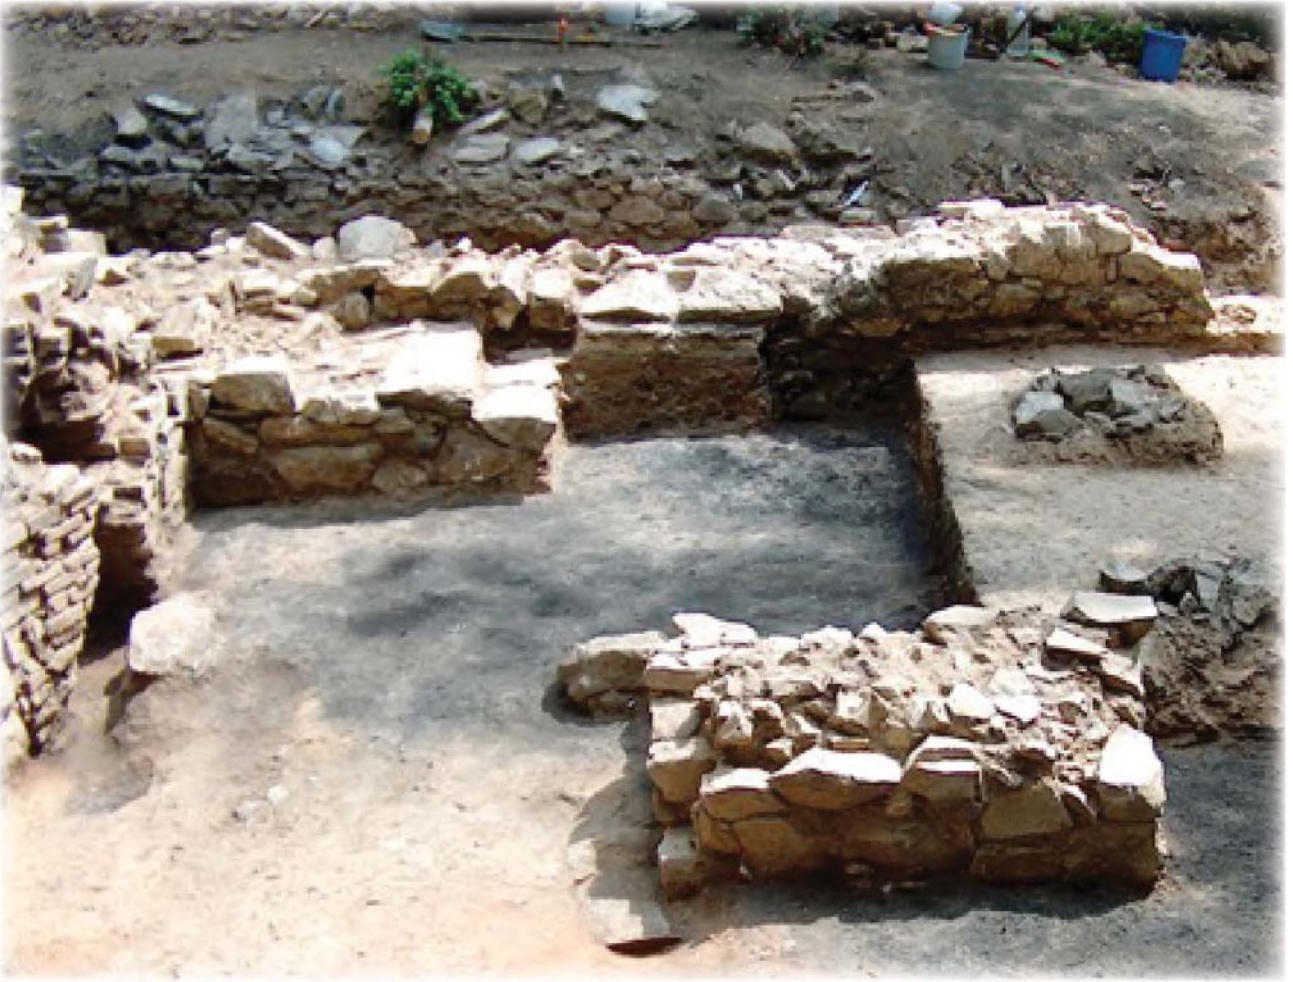
Resim 4: Fırının güney kesiminde, Platform 61 üzerinde yerleri belirlenmiş olan iki adet direk çukuru

Platform 61'de bulunan ve direk çukuru olarak yorumlanan iki adet taş örgülü çukuru (Locus 63 ve 64) olasılıkla fırının güneyinde bulunan çekiş sisteminin direklerini sabitleştirmek için inşa edilmiş olduğu

kanısına varılmıştır (Resim: 4). Bu yorum ancak önümüzdeki yıllarda yapılması planlanan kazılar sonucunda kesinlik kazanabilir çünkü henüz ne çekiş ne de su çarkına ait herhangi bir kalıntı ele geçirilmiştir. Fakat, direk yerlerinin hemen güneyinde direk lokasyonlarını simetrik bir şekilde ortalamayan derin bir çukurun tespit edilmesi burada beklenen çekişin daha sonradan kazılıp orijinal yerinden çıkarıldığına göstergesi olabilir. Locus 62 olarak adlandırılan bu çukur yaklaşık 1 x 1.5 metre genişliğinde olup, en derin kısmında platform kotundan yaklaşık 75-80 cm. derine ulaşmaktadır. KT 1010 numaralı buluntu ise bu 61 numaralı platform üzerinde bulunmuş olup, olasılıkla ya çarkı döndüren dişlerden biri fonksiyonunda ya da demir çekicinin kalkıp inmesini sağlayan bir parça işlevi görmekteydi (Resim: 5). Çalışmalar sonucunda platform ve direk çukurlarının bu mekanın kullanımının ikinci ya da daha geç bir evresinde inşa edildiğini belirlemiştir. Bu da fırının çeşitli evrelerde tekrar kullanıldığına işaret etmektedir.

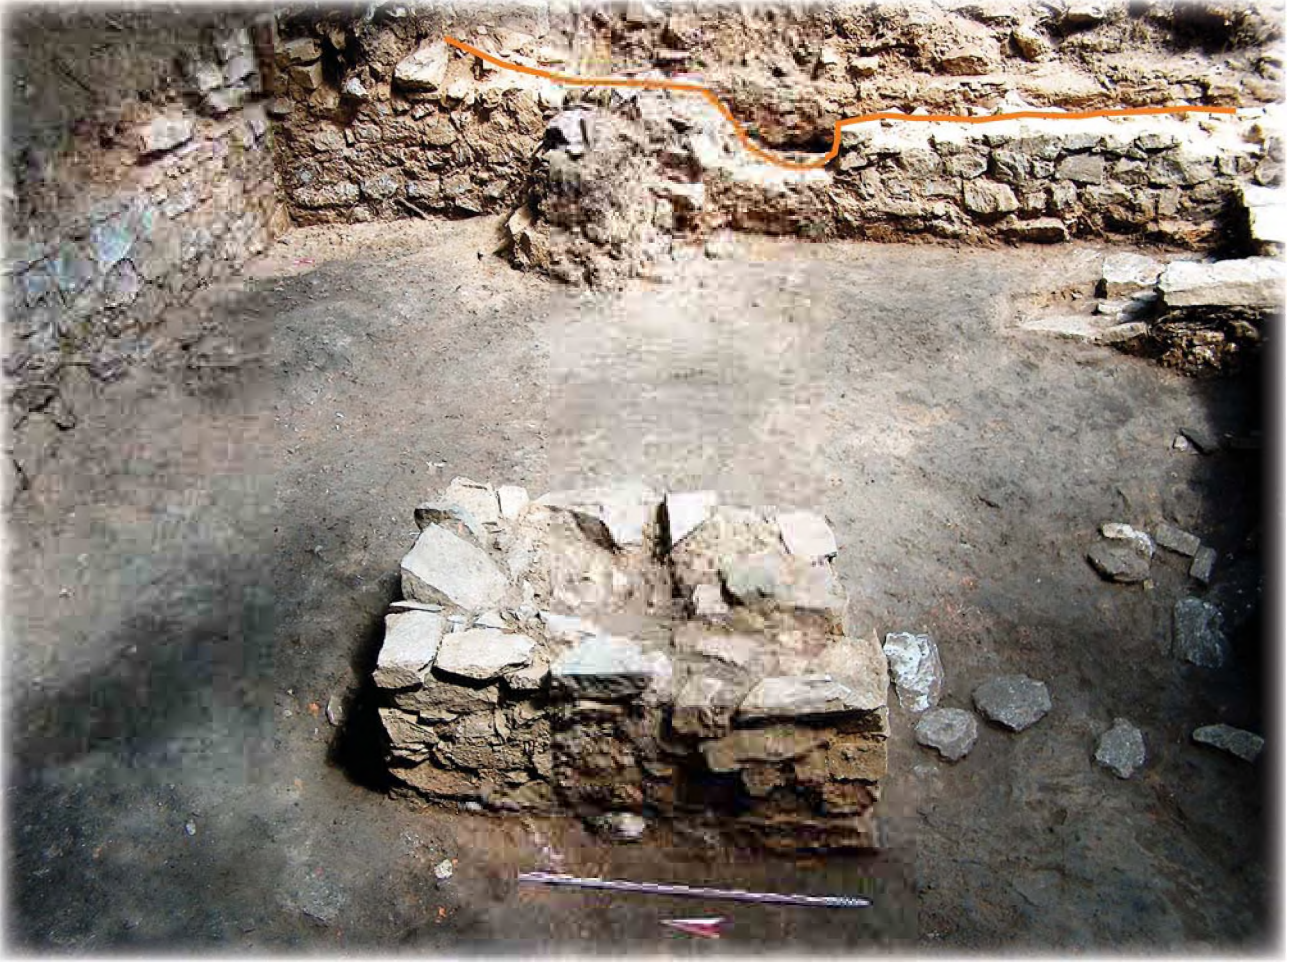
Resim 6: Önde Taş yapı Lokus 67 arkada da duvar 52'de bulunan niş belirtilmiştir

Aynı şekilde fırının kuzeyinde su çarkından elde edilen hidrolik enerji (su gücü) ile işleyen ve fırının gerekli sıcaklıklara ulaşmasını sağlayan körük sisteminin izlerine rastlanılmıştır. Locus 67 adlı taş yapıya sabitleştirilen su çarkının mili, aynı zamanda 57 numaralı duvarda şaft için bırakılmış ankraj yerlerine tutturulmuş olmalıydı. İşlik mekanının doğusunu sınırlayan Locus 52 duvarında, 67 numaralı taş yapının paralelinde, çarkın ana milini sabitleştirmek için kullanılan niş şeklinde bir boşluk bulunmuştur (Resim: 5). Şekil 2'de gösterildiği gibi bu alanda Locus 52 duvarının doğu yüzü, belki su çarkının ağırlığından dolayı, kısmen yıkılmıştır. Kanal içinde çarka ait metal kenet parçaların ele geçmesi de burada bir su çarkının olduğunu kuşkusuz bir şekilde desteklemektedir (Resim: 6).

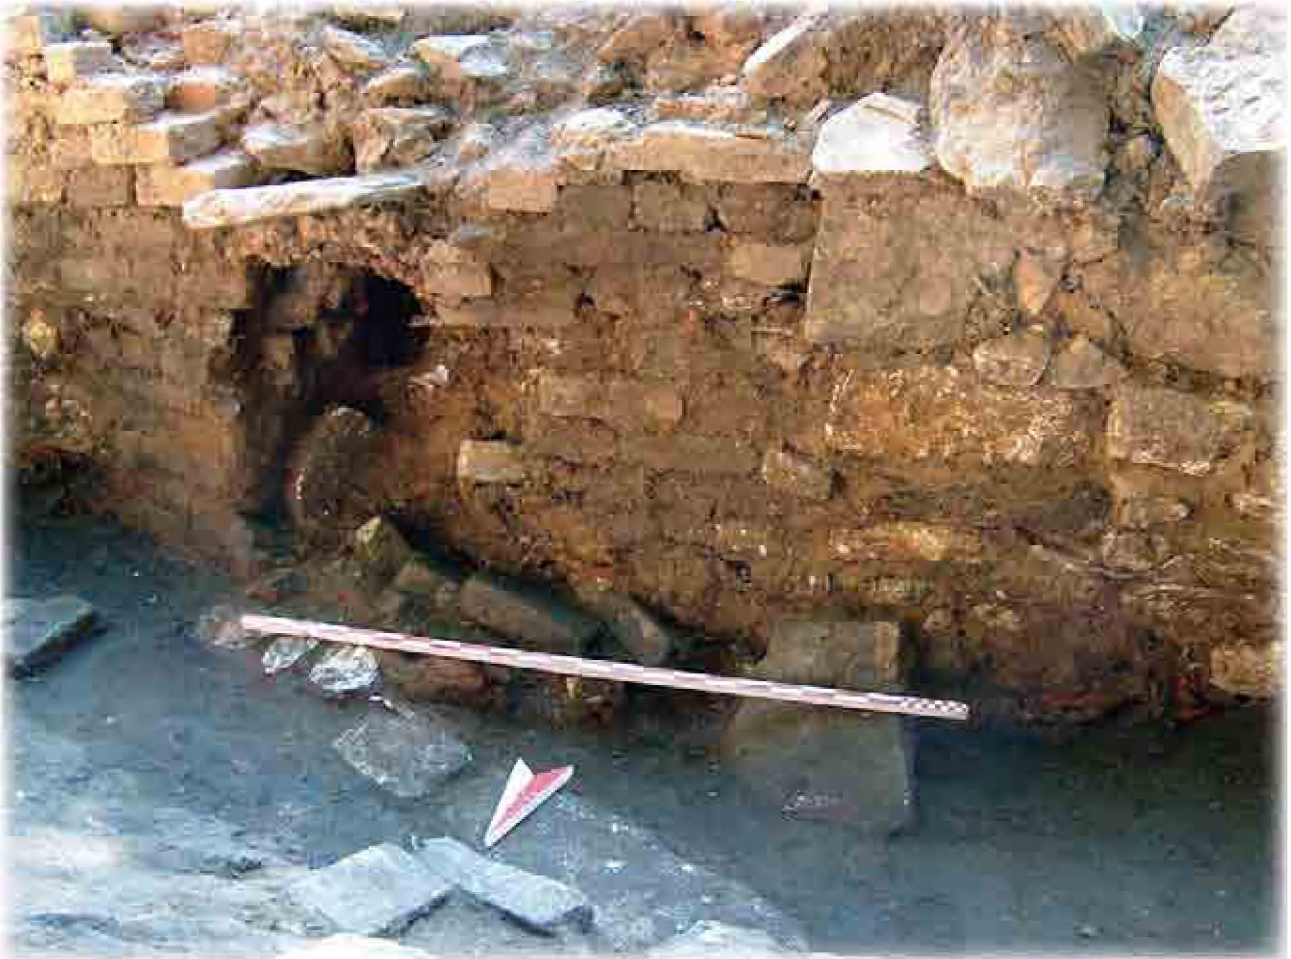
Resim 8: Fırının arka tarafında bulunan üfleç deliği

Körüklerin fırının arka veya kuzey tarafında olduğunu elimize geçen birçok veriden anlamaktayız. Hem F2 fırınının arka tarafında üfleç deliği olabilecek bir delik bulunmuş, hem de bu deliğin yakınlarında körüklere ait tüyer, yani körüğün burun kısmı ele geçmiştir (Resim: 7, 8).

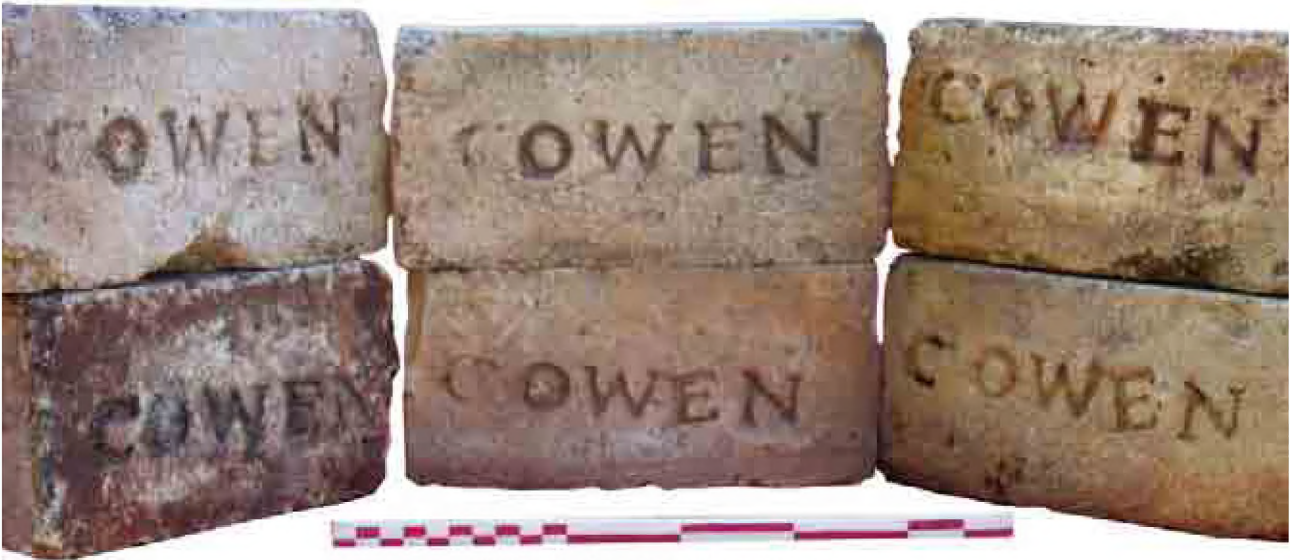
Resim 9: Cowen marka tuğlalar

Çalışmalar arkeolojik buluntu açısından çok zengin olmasa da, bazı buluntular tarihlendirme açısından önemlidir. Örneğin, üstünde "COWEN" ismi damgalanmış ateş tuğlalarının (Resim: 9) İngiltere'nin kuzeydoğusunda Blaydon-on-Tyne kentinde 1823-1904 tarihleri arasında üretildiğini bilmekteyiz (Gurke 1987:71).³ Ele geçen seramik ve lüle (pipo) buluntuları da aynı döneme tarihlenmektedir (Resim: 10). En sık rastlanan buluntu demir çividir (Resim: 11). Fakat demirden çekiç, toka, top (Resim: 12), askı (Resim: 13) gibi başka aletler de ele geçirilmiştir.

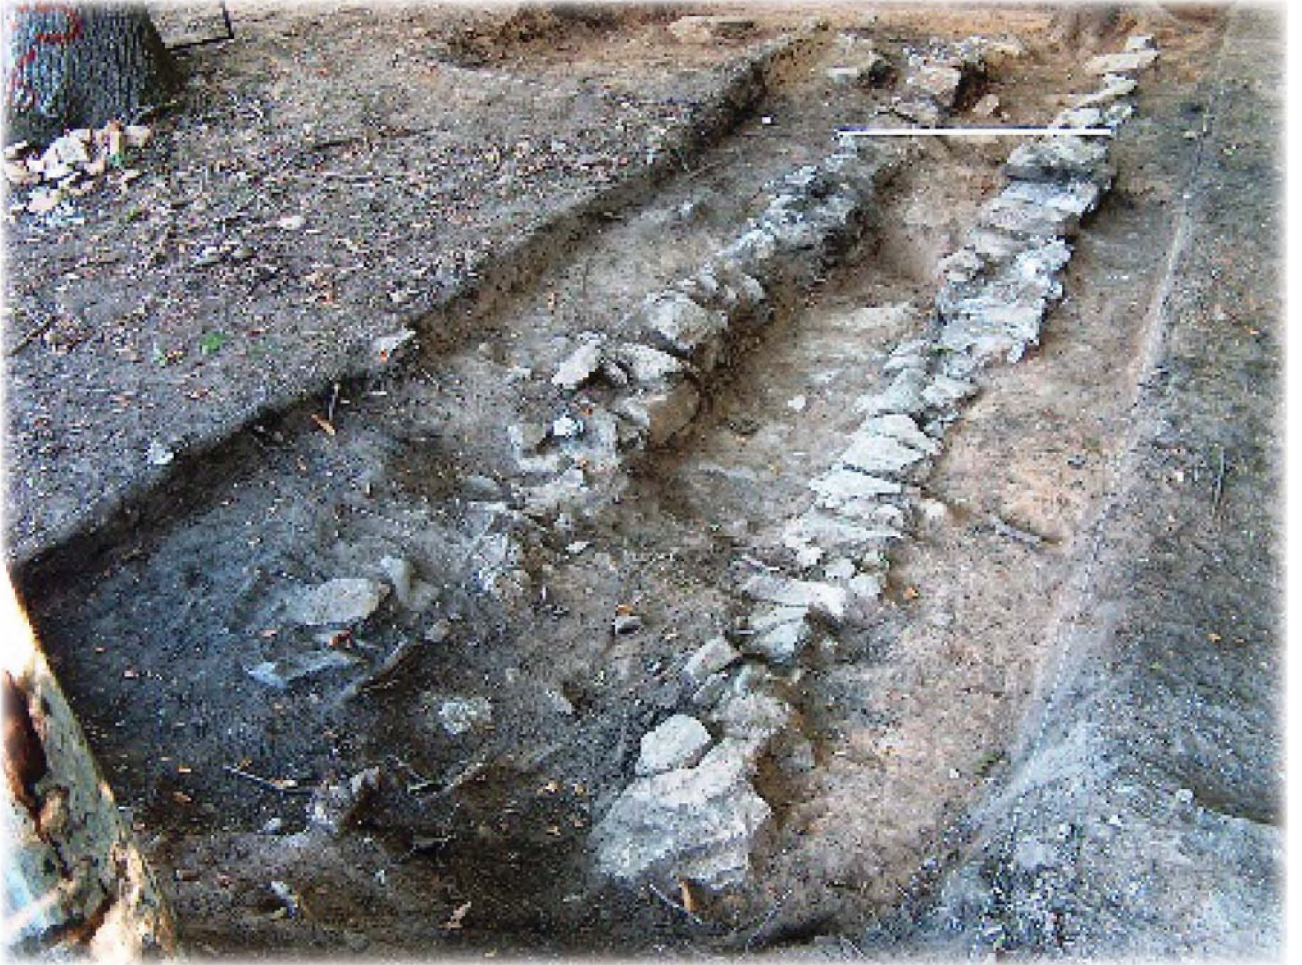
Resim 14: Alan 5'de yapılan kazıların kuzeyden görünümü

Alan 5'de yapılan kazı çalışmaları sonucunda (Şekil 3A) F1 fırınına su taşıyan ana kanalın genişliği, eğimi, ve derinliği konusunda bilgi sahibi olunmuştur (Resim: 14). Önce 10 x 2

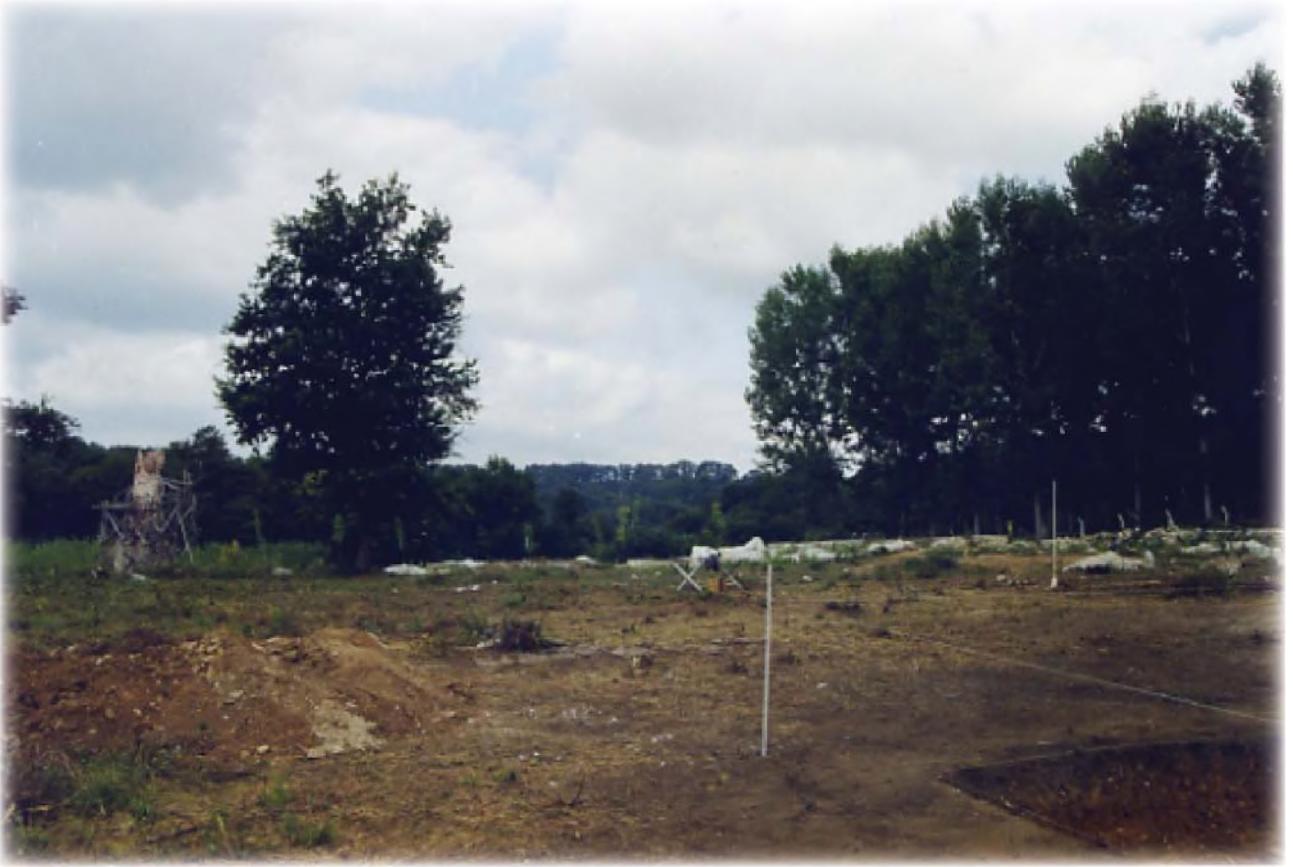
Resim 15: Büyük Dökümhane 2006 ılı kazısı açmaları; III-K, III-L, III-I, IV-L ve IV-K

Başlatılan çalışmanın ilk üç gününde kazı yapılacak alanın kapsamlı bir yüzey temizliği ile buna eş zamanlı olarak karolaj oluşturma çalışmaları yapılmıştır (Resim: 15). 17.07.2006 tarihinde III-K açmasında, 18.07.2006 tarihinde III-L ve III-I açmalarında, 19.07.2006 tarihinde IV-L açmasında ve 21.07.2006 tarihinde IV-K açmasında arkeolojik kazı çalışmalarına başlanmıştır. Bu açmalarda yapılan çalışmalarda moloz toprağı temizlenmiş ve mevcut yapılar, zemin döşemeleri, su kanalları ile çevre koruma duvarları kalıntıları tespit edilmiştir.
