CAMPAGNE DE 1972 AU LETOON ET A XANTHOS

HENRI METZGER

Les travaux ont duré à Xanthos du 21 août au 14 septembre et au Létoon du 28 août au 12 octobre. A Xanthos, ont participé aux fouilles Henri Metzger, Jean-Pierre Sodini et Gérard Bernard; au Létoon Henri Metzger, Christian Le Roy, André Balland, Lucien Bayrou et Eric Hansen. La Direction générale des Antiquités nous avait délégué Mustafa Akkaya et Tahsin Sezer.

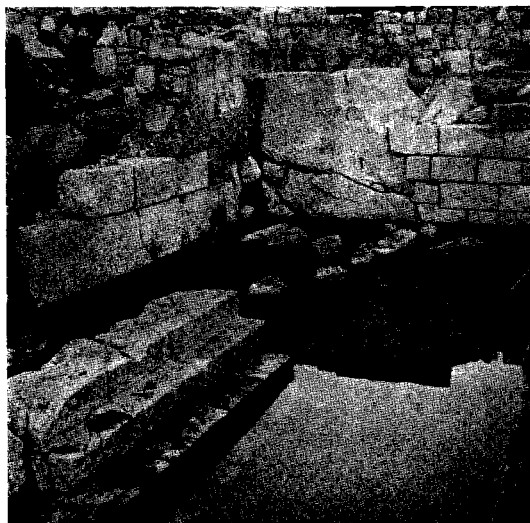
Fig. 2 — Vue d'ensemble de la région de la Source.

ger l'angle Nord-Est du nymphée jusqu'au contact du massif rocheux au pied duquel on avait déjà reconnu une bouche de la source (fig. 2 et 3). Les architectures du nymphée se développaient jusqu'à ce massif dont la face Ouest fut régularisée, retaillée et incorporée à l'édifice: ces aménagements avaient pour objet de capter les eaux qui jaillissaient du roc par une nouvelle faille dont le débit est très important. L'eau ainsi captée courait sur un fond de cailloutis, puis sur un radier et se déversait ensuite dans le bassin semi-circulaire. Il apparaît donc que le nymphée encadrait de ses architectures décoratives une nappe d'eau directement alimentée à la source sacrée; ce dispositif, simple aménagement de la nature, est de première importance pour l'interprétation de l'édifice dont le caractère religieux est de plus en plus évident.

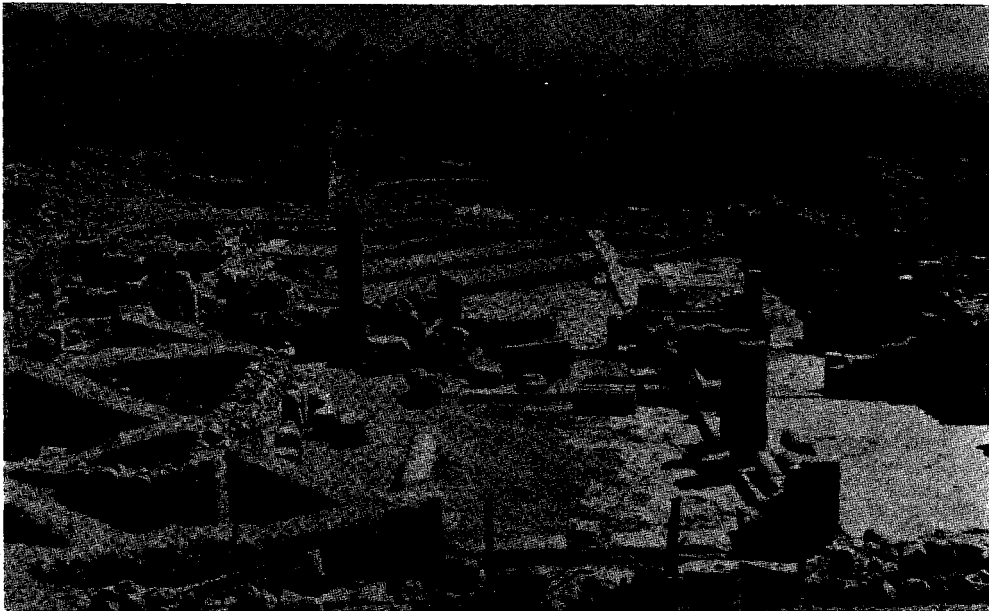
Fig. 10 — Vue d'ensemble de la basilique Est. Au premier plan l'atrium (à g. les portiques nouvellement fouillés).

1) *L'atrium* (fig. 10, vue d'ensemble, prise de l'Ouest).

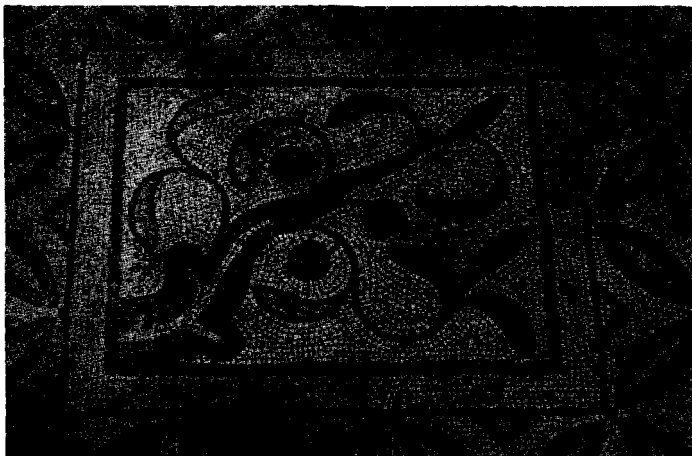
Fig. 12 — Détail du pavement de mosaïque de l'atrium.

Les pavements de mosaïque des stoas Nord et Ouest ont été retrouvés en bon état: au Nord, un vaste tapis d'écailles imbriquées; à l'Ouest, des quatre-feuilles encadrant un petit panneau décoré d'un arbre (fig. 12) et des octogones sécants, bordés les uns comme les autres de rinceaux de feuilles de lierre. L'aménagement primitif de cette partie de l'*atrium* se laisse assez facilement reconnaître. Dans le mur Nord, près de son extrémité Ouest, une nouvelle porte a été découverte. Il y avait donc deux portes sur ce côté (une porte aménagée dans ce même mur, mais près du narthex, avait été dégagée en 1971) comme sur le côté Sud. Ainsi, malgré certaines irrégularités de plan, il existe une symétrie marquée dans l'organisation architecturale de l'édifice. Deux dispositifs, primitifs, puisque le pavement respecte leur tracé, ont été mis au jour: un bassin maçonné, situé près de la porte Ouest, d'environ 2,50 m. de côté et de 40/45 cm de profondeur, qui devait servir aux ablutions et dont la présence indique qu'il n'y avait peut-être pas de phiale au centre de l'*atrium*; exactement dans l'angle Nord-Ouest, un massif de maçonnerie qui servait de support et de gaine à une série de canalisations amenant vraisemblablement l'eau dans la basilique (une seconde arrivée d'eau se trouvait dans l'abside).
