DIE NIKOLAOS - KIRCHE ZU DEMRE

YILDIZ DEMİRİZ

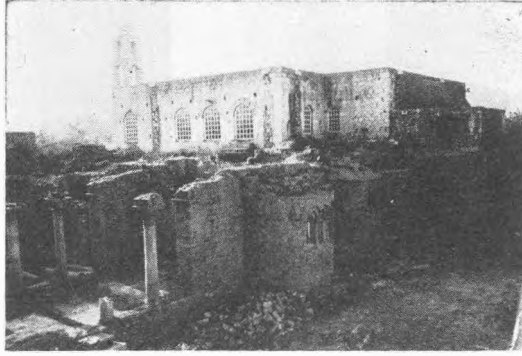
Res. 5 — Kilisenin güney - doğudan görünüşü.

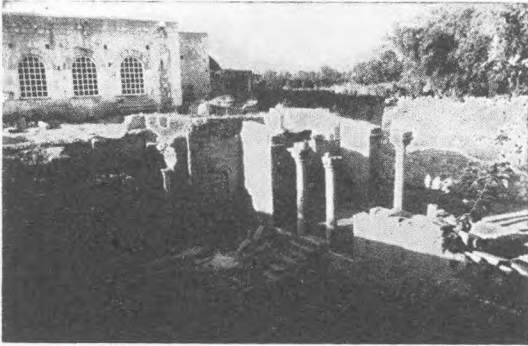
Res. 6 — Güneydeki ek bölümler.

Dem Plan nach ist es schwer, die Kirche in einen bestimmten Typus einzugruppieren. Auf dem ersten Blick sieht sie einer fünfschiffigen Basilika ähnlich. Der mittlere Kuppelraum jedoch sieht einem Kiborium ähnlich. Deshalb kann der Bau in dieser Hinsicht zusammen mit der Klemenskirche in Ankara, der Koimesiskirche in İznik, der Hagia Sophia in Thessaloniki und der Kirche von Kasr ibni Vardan als zu einer Gruppe gehörend betrachtet werden. Der mittlere Teil des Baues ist ziemlich regelmässig in seinem Plan. Er enthält mehrere Seitenräume, von denen einige spätere Anbauten sein können.

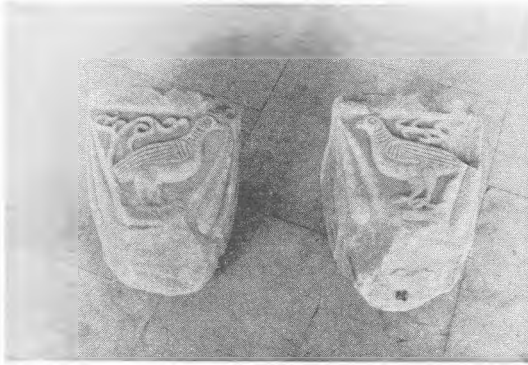
Res. 16 — Kuş röliefi ile süslü sütun başlıkları.

Von den vielen erhaltenen Stücken der Bauplastik, befinden sich sehr wenige in situ. Die meisten Kapitelle können in die zweite Hälfte des 5. oder dem 6. Jh. datiert werden. Interessant sind zwei kleine Kapitelle mit Vogeldarstellungen auf je einer Seite. Ausserdem ist eine in Fragmenten erhaltene Brüstungsplatte mit einem Kreuz auf einer Hälfte und mit Flechtbandornamenten auf der anderen Hälfte der Erwähnung wert. Unter den Fresken möchten wir die Kommunion der Apostel, einige Heiligenbilder und dekorative Fresken mit stoffähnlichem Muster nennen. Der Fussboden ist mit opus sectile Mosaiken geschmückt. Von diesen Mosaiken sind verschiedene Kompositionen mit Flechtbandornamenten besonders interessant. Dieser Fussboden ist unseres Wissens bis jetzt nicht veröffentlicht worden. Er mag aus dem 11. Jh., einer Zeit, da diese Art von Fussböden sehr beliebt waren, stammen.

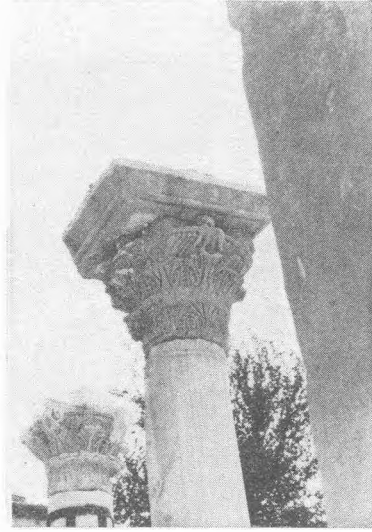
Res. 17 — Güneydeki portikus'dan sütun başlıkları.

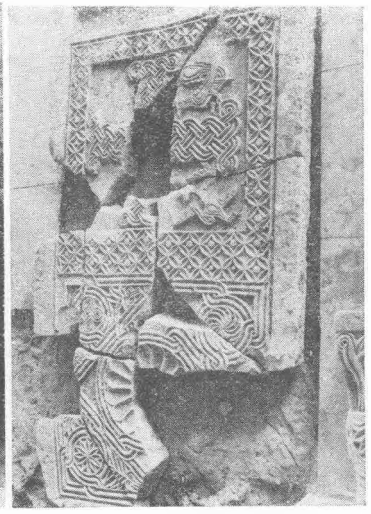
Res. 20 — Korkuluk levhası (Fragman halinde ve bazı kısımları eksik).

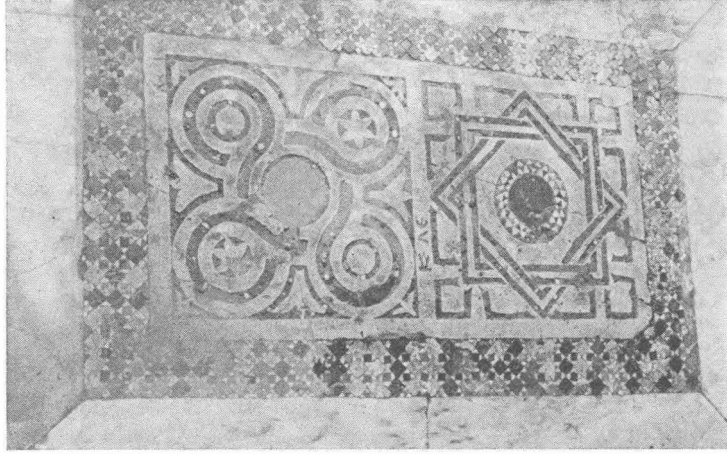
Res. 23 — Zemin mozaïği (A panosu).

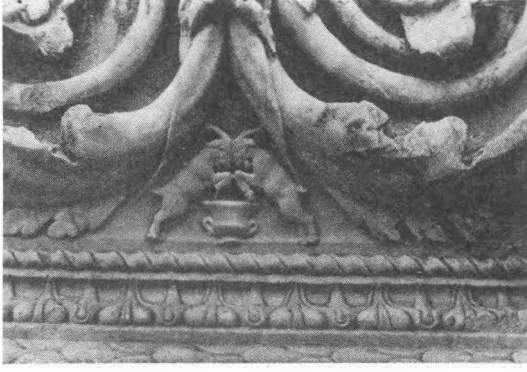
Res. 40 — Akanthus'lu den) detay :
Antitetik keçiler. Lâhit.

Unter den vielen Sarkophagen, die sich in der Nikolaoskirche befinden, verdienen zwei der besonderen Beachtung. Eine, im Sidemara Typus ist ziemlich bekannt. Die andere ist nicht veröffentlicht und ist keinem uns bekannten Typus zuzuordnen. Der Sarkophag ist an der Hauptseite mit kräftigen Akanthusranken geschmückt. In der Mitte befindet sich ein Kreuz. In den kleinen Zwickeln befinden sich kleine Tierdarstellungen, zum Beispiel Vögel, antithetische Ziegen an zwei Seiten eines Kantharos, zwei kämpfende Hähne.... Wir vermuten, dass dieser Sarkophag aus dem 1. - 2. Jh. n. Ch. stammt, aber

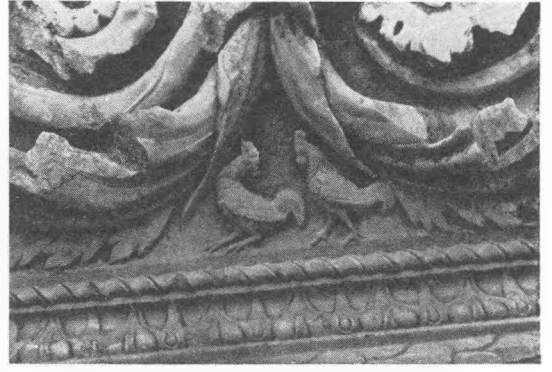
Res. 41 — Akanthus'lu lâhitten detay :
Horozlar.
