## SİVAS'DA BURUCİYE MEDRESESİNİN RÖLÖVESİ

Arkeolog: MAHMUT AKOK

Buruciye Medresesinin Millî Eğitim Bakanlığı Eski Eserler ve Müzeler Genel Müdürlüğünün Teknik Bürosunca Rölövesinin yapılmasına 1.4.1956 tarihinde karar verilmişti. Çünkü bu tarihte, adı geçen Genel Müdürlüğün Anıtlar Şubesi Müdürlüğü Onarım programında Sivas'daki Buruciye Medresesine de yer vermişti. Tertipli bir programa uygun olarak, ilk plânda bu eserin rölövesinin yapılmasını, eseri etraflı tanıma bakımından, luzumlu görmüş ve Genel Müdürlüğün merkezinde kurulmuş olan Rölöve bürosunun başında bulunan Arkeolog Mahmut Akok'u bu işle görevlendirmişti.

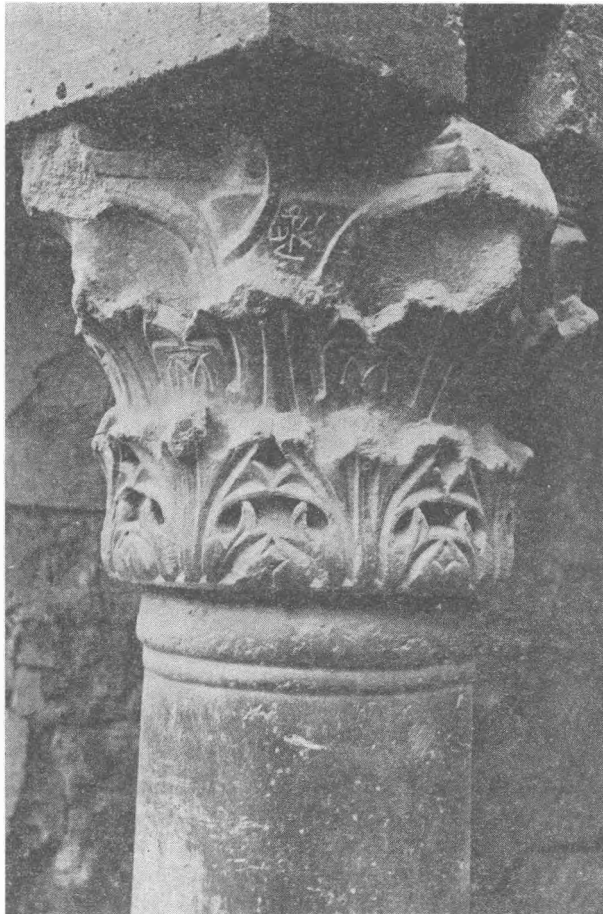
Res. 29 — Sivas - Buruciye medresesi revaklarından birinin direk başlığı.

Yan revak kemerleri, başka Selçuklu medreselerinde gördüğümüzden farklı olarak, kemer ve tonozlarla arka duvarlara bağlı olmayıp, özengi hızalarından, kalın ahşap gergi kirişleriyle ve üst başlarından da, geniş sal taşlarıyla düz tavan şeklinde arka kısma eklenmişlerdir. Revakların bu biçim bağlantı şeklini, yukarıda yazılarımızda belirttiğimiz, Sivas'taki Gök Medrese binasında aynen bulmaktayız.
