KONYA'DA RESTORE EDİLME YOLUYLA KURTARILMASI DÜŞÜNÜLEN ÜÇ SELÇUKLU ESERİ. SIRÇALI, KARATAY VE İNCE MİNARELİ MEDRESELERİN RESTORASYON PROJELERİ.

MAHMUT AKOK

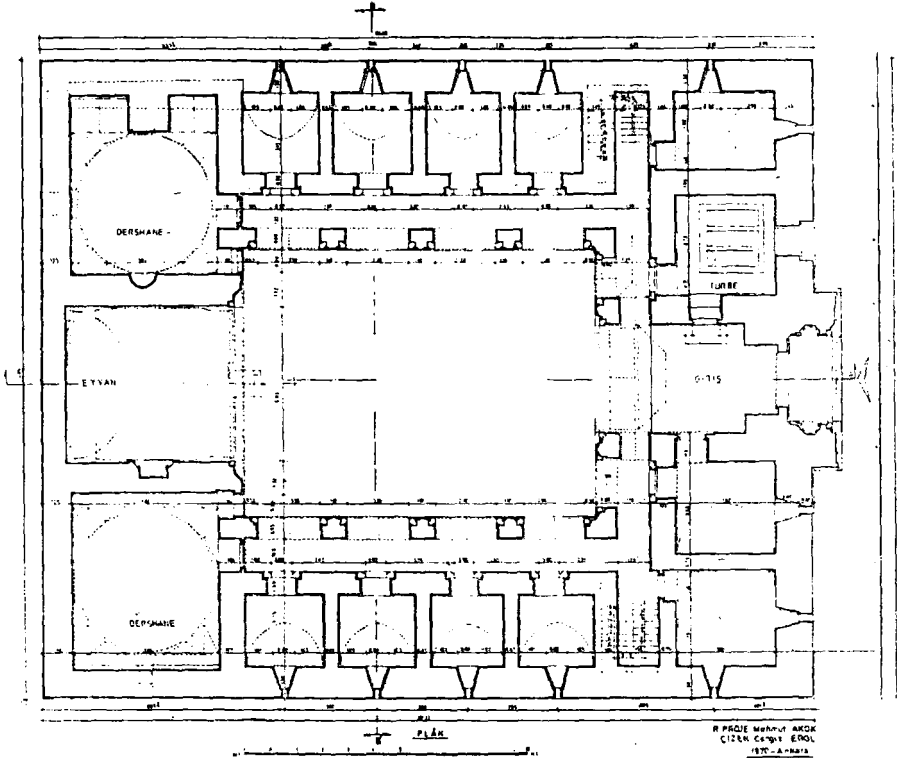
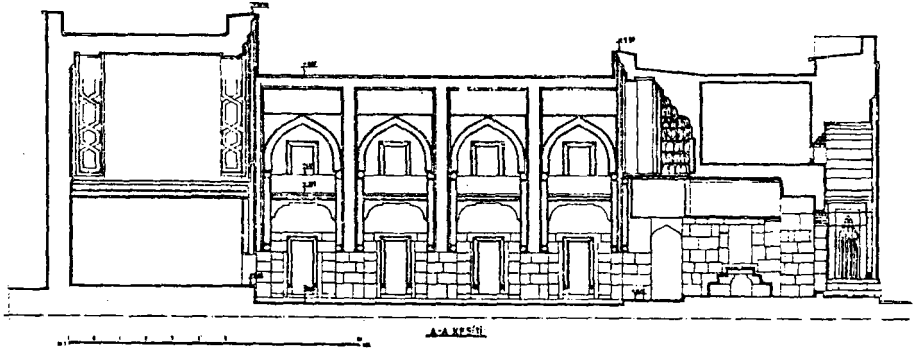
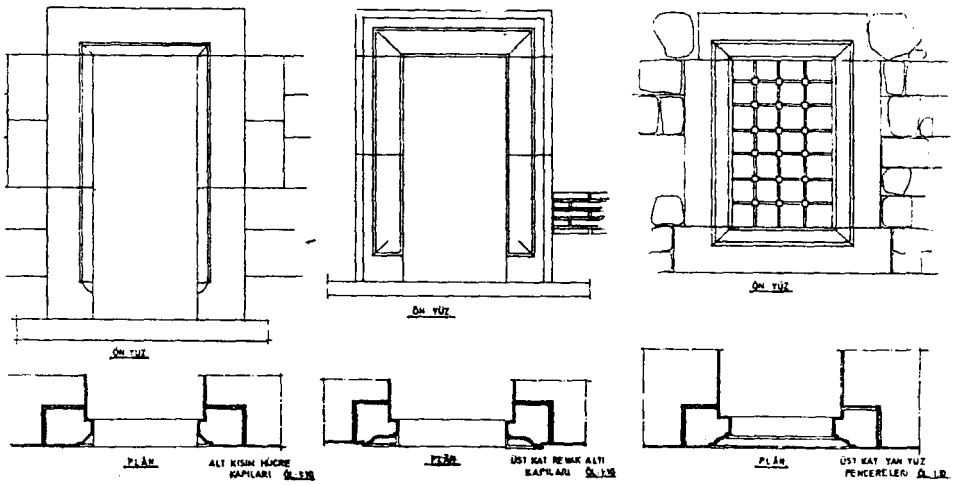
Planş : 1 Konya - Sirçalı Medrese Restorasyon projesi

Gerçeğe çok uygun bir zemin plânı tanzim edildi. (Bakınız, Planş : 1) Yalnız bu plânda binanın yeni hizmetine yararlı bazı tesislere yer verildi. (Lavabo tesisleri gibi) Orta avlunun iki tarafda ve üst kattaki sekiz hücrenin ara duvarları yapılmayarak, müze teşhir salonu durumuna getirildi.

Alttan üst katlara ulaşan eski çıkış basamakları, yeni işe yeterli görülmediğinden bu yerlere madeni merdivenler tertip edilerek, ek bir tesis olduğu gösterildi.

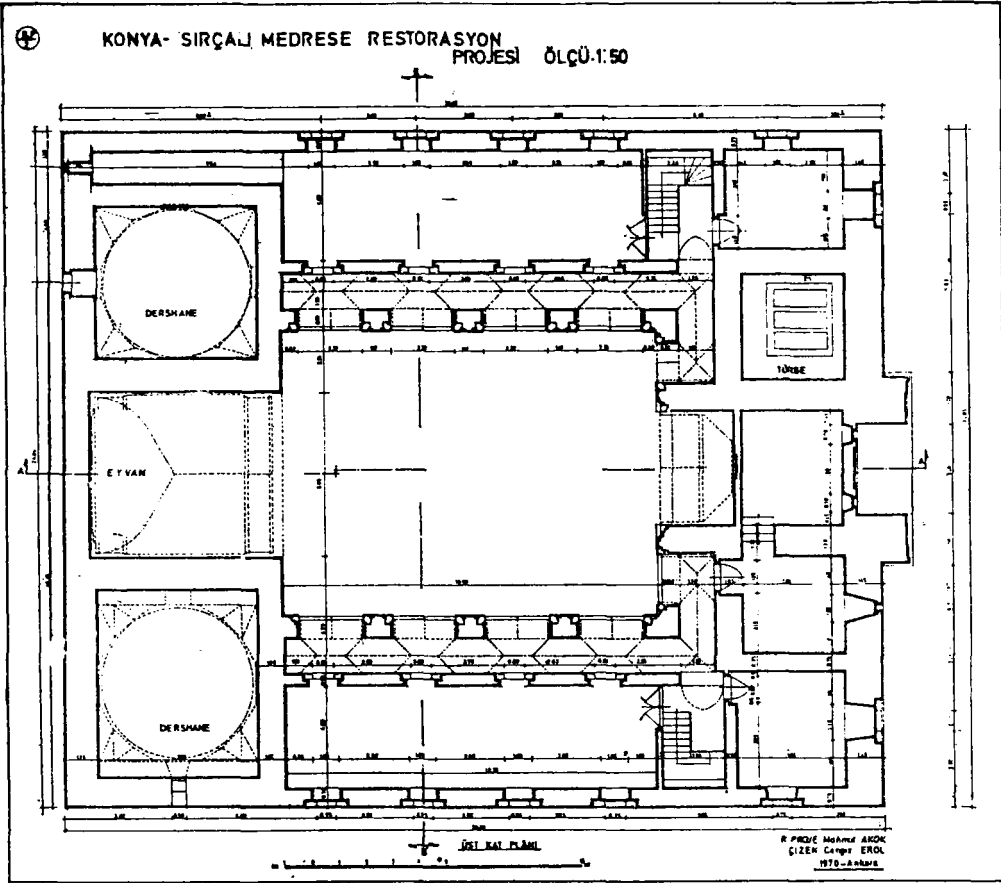
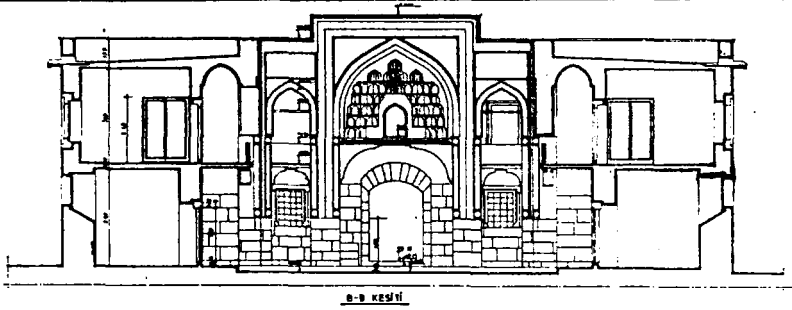
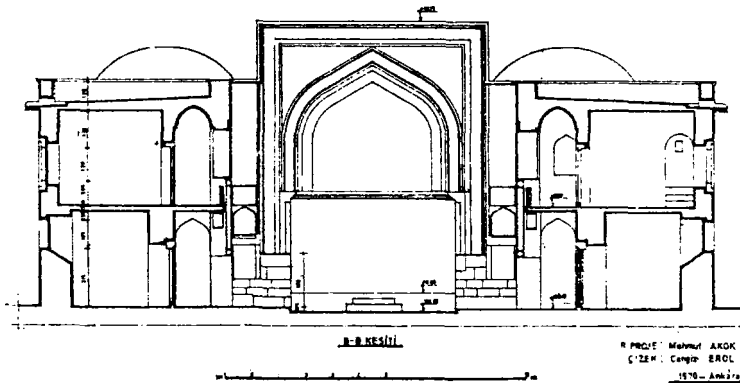
Planş : 2 Konya.Sirçalı Medrese Restorasyon projesi

Üst kat (birinci kat) plânında da, tarihî aslına uygunluk, sağlandı. Gerek avlu mimarisini ve gerek dış kitle yüzlerini tarihi stilde koruma yönünden, gerekli hassasiyet gösterildi. (Bakınız. Planş : 2) Yalnız binanın Müze Seksiyonu olarak kullanılacağı düşüncesiyle her iki taraftaki dörder odanın (Hücre) içten ara duvarları yapılmayarak birer salon haline getirildiler.

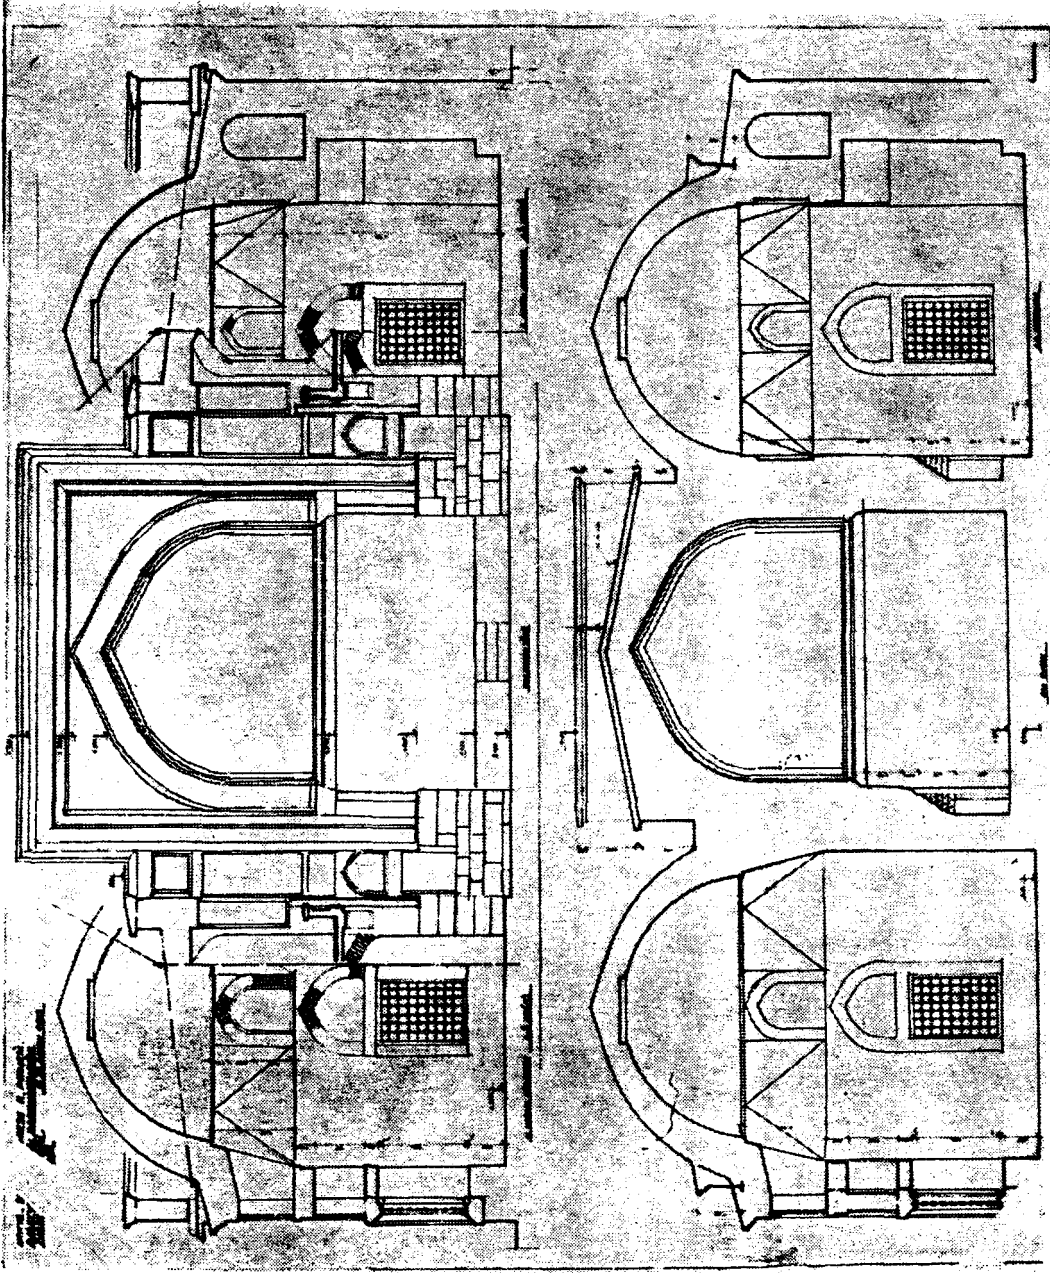
Planş : 4 Konya-Sırçalı Medrese, Baş Eyvan yüzü ve kesitleri

Başeyvan yüzü için de, cümle kapısı ve türbe yüzünde kabul edilen prensiple hareket edilerek, projesi hazırlandı.

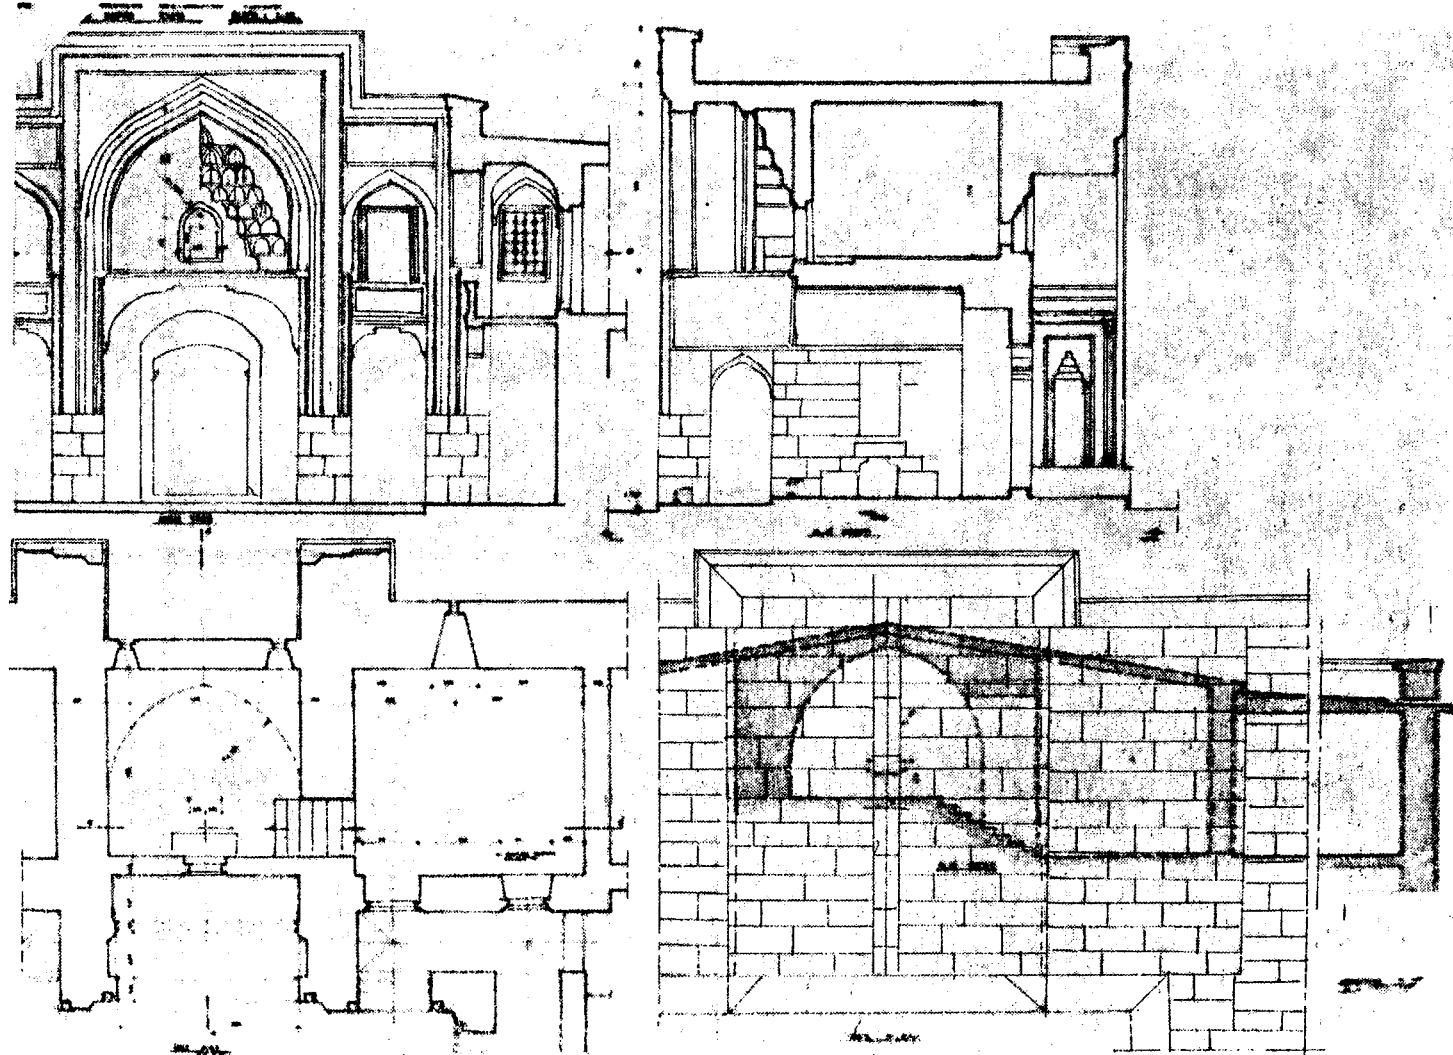
Planş : 5 Konya Sırçalı Medrese. Giriş Eyvanı, kesiti, plâni ve Dam örtüsü detayları

Türbe yüzü ile, kapalı dersanelerin duvarlarında kalmış kısımlardan çıkarak projesi, detaylı olarak ve yerinde bulunan eski parçalarla uygunluk içinde başarıldı. (Bakınız; Planş : 5) (Resim 2)

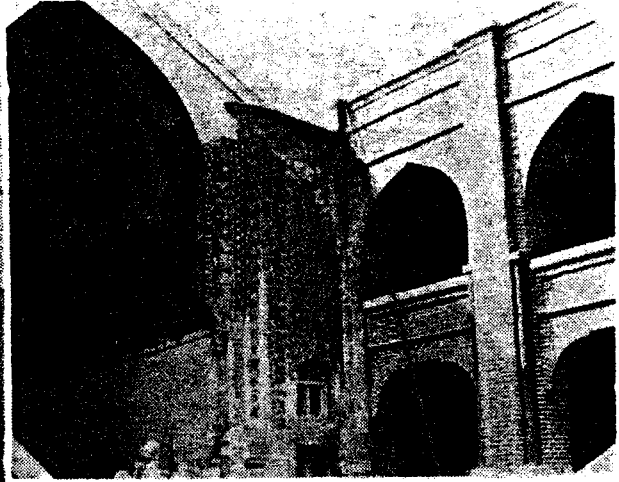
Resim : 3 Konya - Sirçalı Medrese. Avlu revakları ve Baş Eyvan restorasyon sırasında

Projemizde, alt kısım duvar ve ayaklarından yonu taşı olanların, aynen yapılmasını, düşünmüş ve üsteki sırlı tuğla yüzeylerin de, modern pres tuğla ile örülmesi kararlaştırılmıştı. (Resim : 3, 4)

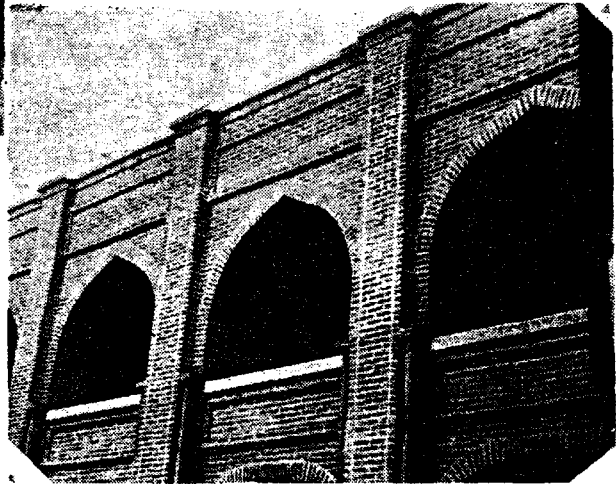
Resim : 4 Konya - Sirçalı Medrese. Avlu üst revakları restore edilmiş durumda

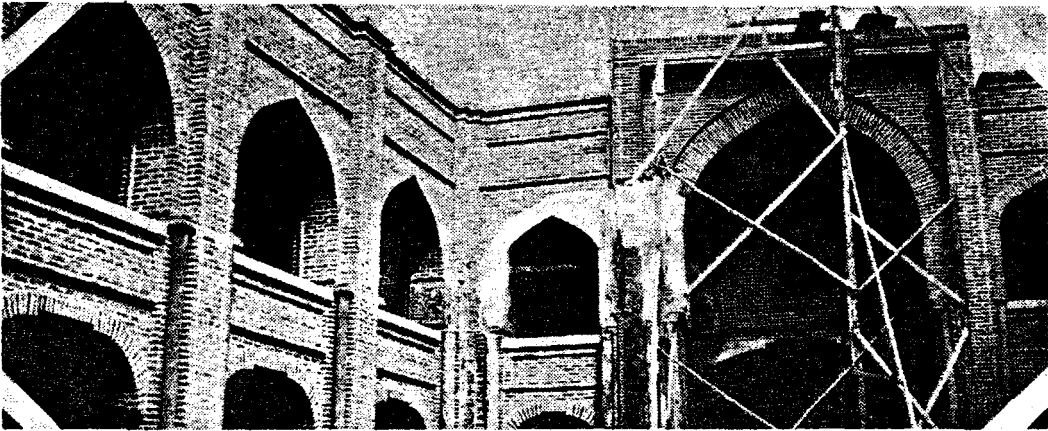
Resim : 2 Konya - Sirçalı Medrese. Avlu kısmı ve giriş Eyvanı restorasyon sırasında

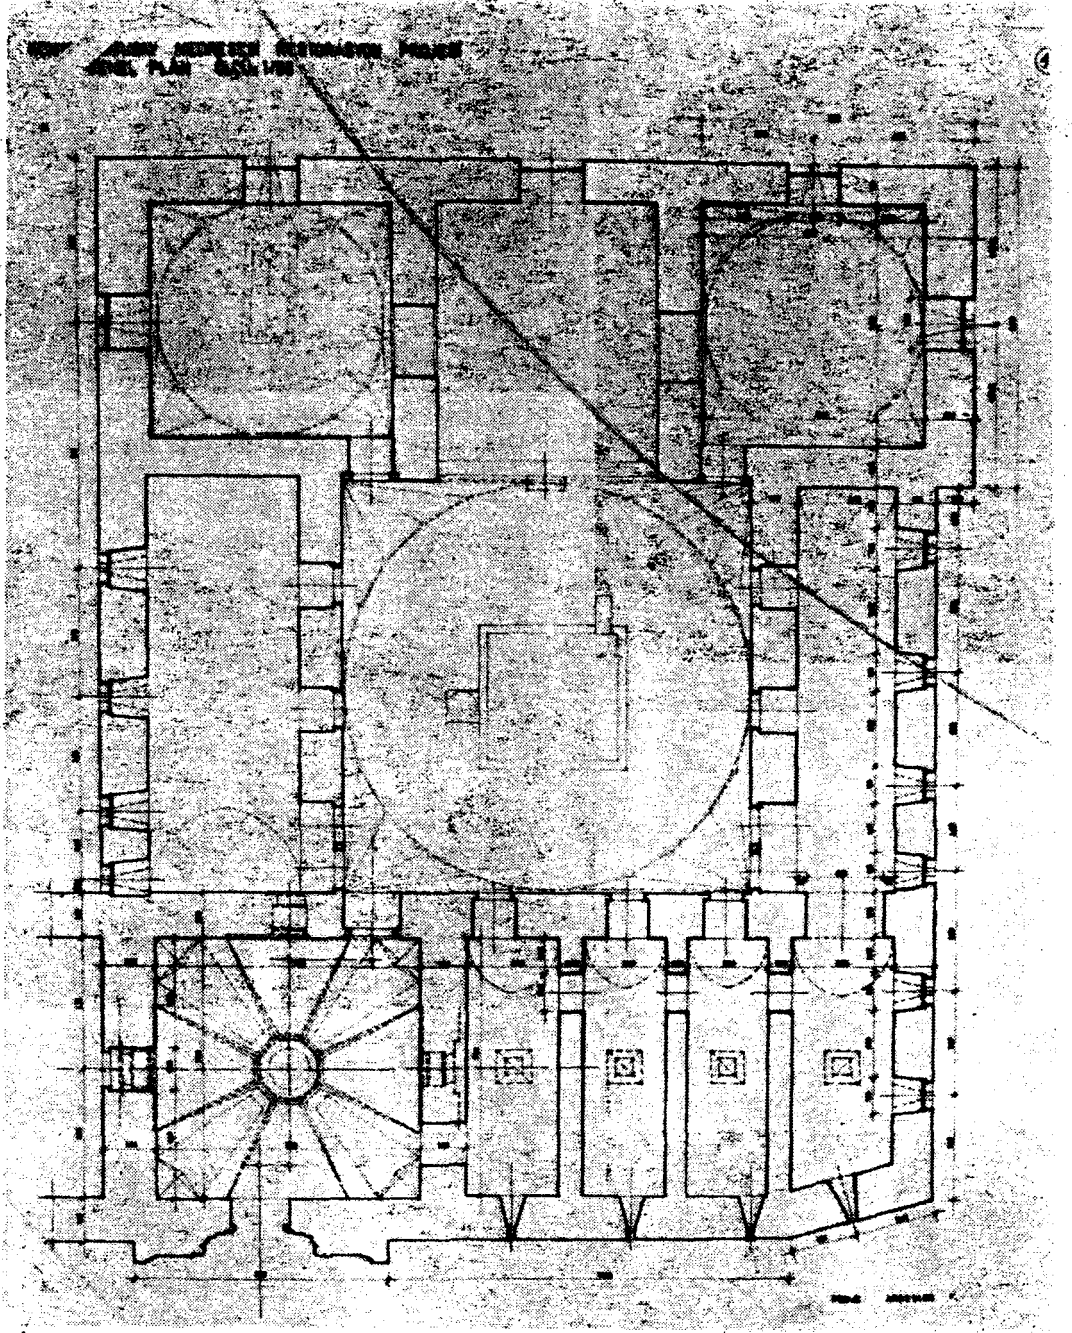
Planş : 1 Konya-Karatay Medresesi toplu plânı

1974 yılında yeni baştan yerinde incelemeler yapılarak, genel heyetin kurtarılmasına ait yeni bir Restorasyon Projesi hazırlandı. (Bakınız Restorasyon Projesi 1-6) Restorasyon Projesi Karatay külliyesini Tarihi biçimine kavuşturmak ve yapı varlığını kurtarmak için, ayakta duran ve yeraltından çıkan parçalar üzerinde bilgili ve kesin çalışmaların ürünüdür.

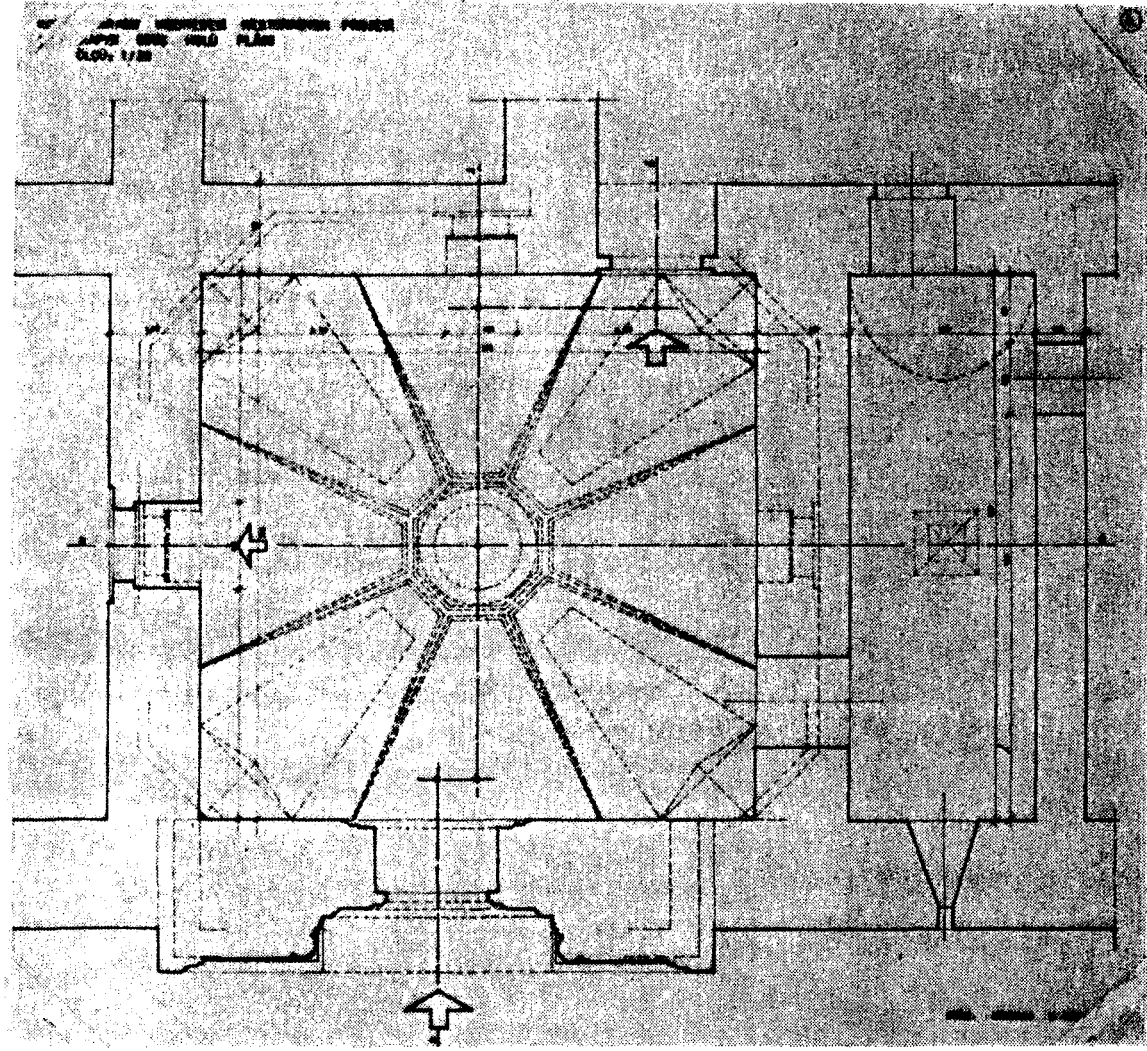
Planş : 3 Konya - Karatay Medresesi. Cümle kapısı iç kısmı plânı

Cümle kapısı arkasındaki geniş mekânın tek bir kubbe ile örtüldüğü anlaşılıyor isede, cümle kapısı iç duvarında görülen izlerle, Nervürlü ve kırma yüzlü bir kubbenin üst örtüyü teşkil ettiği anlaşılıyordu. Bu kısım bir ara holü idi, bir taraftan orta divanhaneye giriliyor, öte taraflardan, kuzey bölmelerine ve belki de, güneyde bulunan kısımlara geçiliyordu. Bu orta holün belirli ölçüde etraftan ışık alması gereği ortaya çıkıyordu.

Cümle kapısı iç kısmına ait Restorasyon Projesi bu düşünceler altında hazırlandı. Yakın bir gelecekte yapılacak tatbikatta, yapı malzemesinin de eski varlığa uygunluğu bütün imkânlarla sağlanacaktır. (Bakınız Planş : 3, 4, 5)

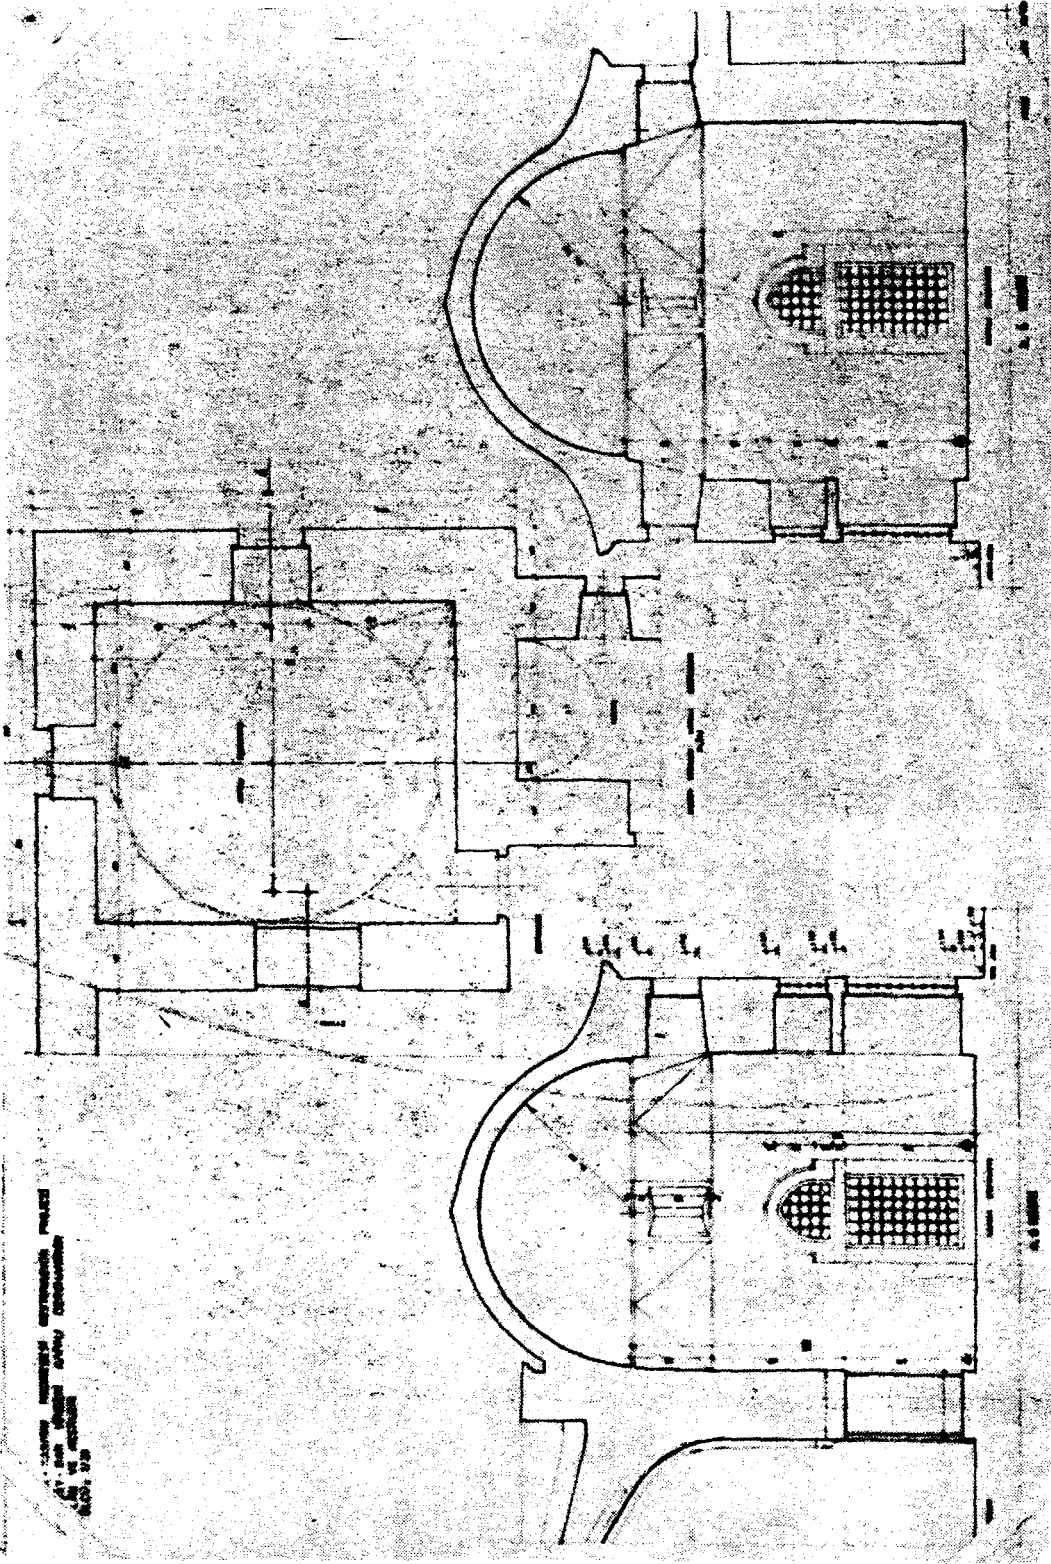
Planş : 6 Konya - Karatay Medresesi. Sol yandaki kapalı dersane plan ve kesitleri

Geniş ihmaller sonucu, ne zaman yıkıldığı bilinmeyen bu kapalı dershane yerinde bir ihya yapılması, tarihî eseri göçüntüden kurtarmak bakımından zorunlu görülüyordu. Baştan aşağı çinilerle bezeli, Başeyvan bu köşe desteği ile tamamen güvence içine alınmış olacaktı. (Bakınız; Plânş : 6) Bu kısmın Restorasyon çalışmalarında, yer sondaj ve bulgularına bağlılık gösterildiği gibi kuzey duvarın yukarı yüzündeki kalıntılarda dikkate alınmıştır. Projesinde herşey, tarihî aslına uygun olacak nitelikte düşünülmüştür. Tarihî binanın yeni fonksiyonuna uygunluğu için, iç bölmelerde geçitler açılmış ve havalandırma tesisleri yapılmıştır. (Bakınız Plânş . 6) Proje tatbikatı sırasında, dış ve içten görülmeyecek yerlerine, modern malzemeli takviye çatkıları yerleştirilecektir.

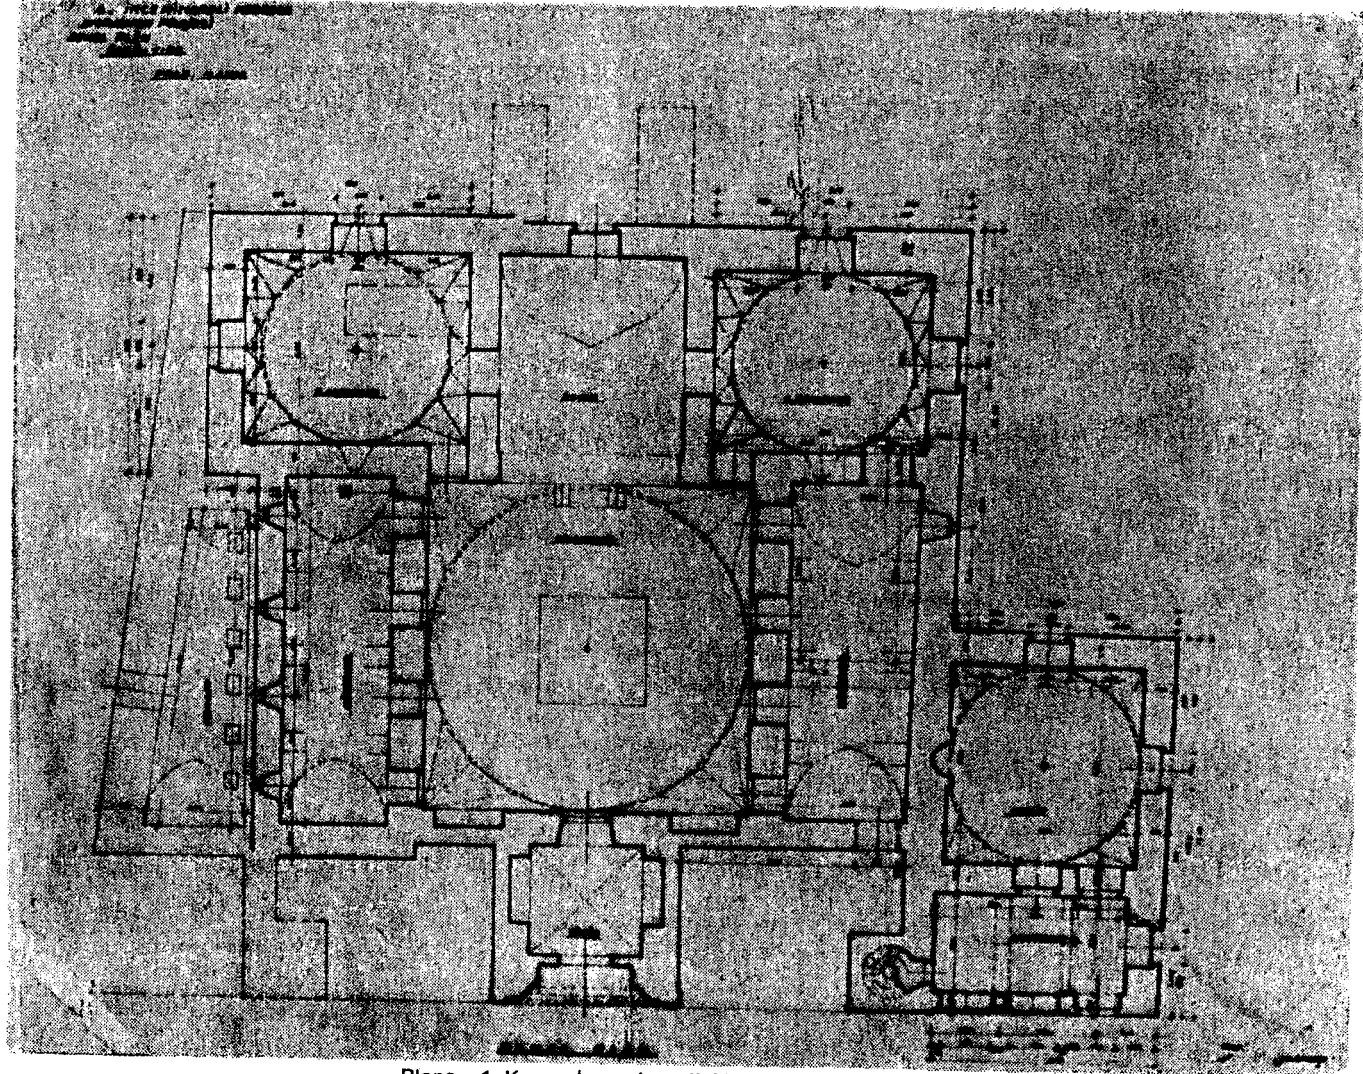
Planş : 1 Konya-Inceminareli Medrese toplu plâni

Yapılan yer sondajları ile meydana çıkan temellere göre, mevcut kitlenin kuzey kanadında, divanhaneye bitişik dört öğrenci hücre, Başeyvana bitişik genişçe bir mekân halinde kapalı dershane, minare ve hücrelere bitişik bir mescidin, son cemaat yeri ile harem kısmı bulunmaktadır. Kitlenin güney kanadında da, Orta Divanhaneye bitişik, dört hücre ve onunda bitişğinde, batı duvarı çarpık şekilde genişçe zeminlik kısmı, Başeyvanın güneyinde, karaya yakın dik dörtgen plânlı bir kapalı dershane tesbit edilmiş bulunmaktadır.

İnce Minareli Medresenin son yer altı ve çevre çalışmalarıyla meydana çıkan genel plânına bakıldıkta, kitlelerin yerleştirilmesinde, geniş ölçüde simetrik bir tanzimin gerçekleştirilebilmek istendiği anlaşılmaktadır. (Bakınız; Plânş : 1) Bilhassa ön yüzdeki cümle kapısı ile minare ve mescit kitleleri, kuzeye doğru kitle ağırlıkları gösteren bir tanzim halindedir.

1974 yılında anıtın ayakta duran kısımlarının çevresinde gerekli yer sondajları yapılarak, kesinlikle binanın tüm varlığına ait, temel kalıntıları tesbit edilmiştir. (Bakınız Restorasyon P. Plânş : 1-10)

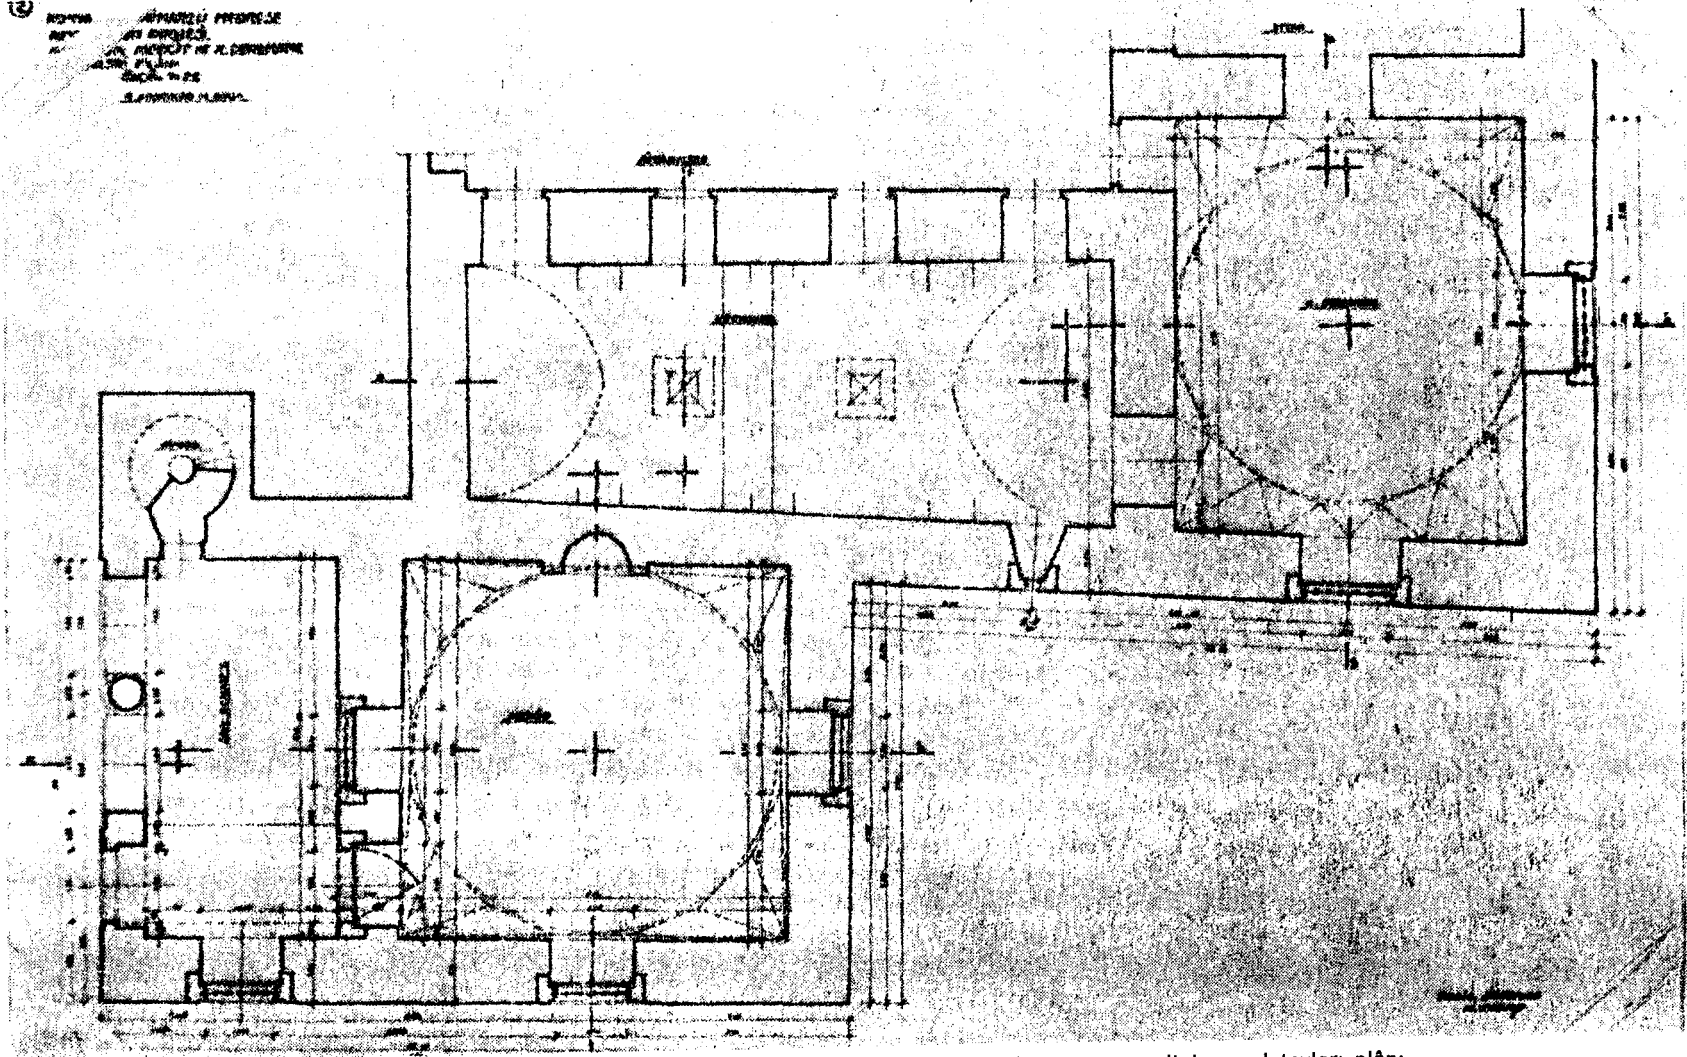
Planş : 2 Konya - İnce minareli Medrese. Kuzey yönü, kapalı dersane, hücre ve meşit kısmı detayları plânı

- Büyük, orta divanhanenin bitişiği dört oda halindeki hücrelerin, yeni işe yararlığı düşüncesiyle, orta duvar bölmeleri yapılamayacak, bir salon haline getirilmesi düşünülmüştür. (Bakınız; Plânş : 2, 3). Hücrelerden Divanhaneye bağlantılı girişlerin tarihî hüviyetinde düzeltilerek açılmaları düşünüldüğü gibi, üç yönden yüksek kitle arasında kalan dam örtüsü tonozuna da, ayrıca ışık ve havalandırma bacaları yerleştirilmiştir.

Başeyvanın kuzeyinde ve hücrelerin batısında yer alan, kapalı dershanede, temel sondajları ve mevcut kitle üzerindeki izlere göre, restore projesine alınmıştır. Çağında çok yakın benzeri olan eserler'de, örnek tutarak plân ve yüz tanzimleri gerçekleştirilmiştir. Zeminde iki yöne bakan pencereleri yapılmış, yeni işinde kolaylık sağlamak üzere, yanındaki hücrelere bir giriş tesis edilmiştir. (Bakınız Plânş : 2, 3)

anlamli fotoğrafları gözönüne almış bulunmaktayız. (Bakınız; Plânş 2, 4, 5, 6)

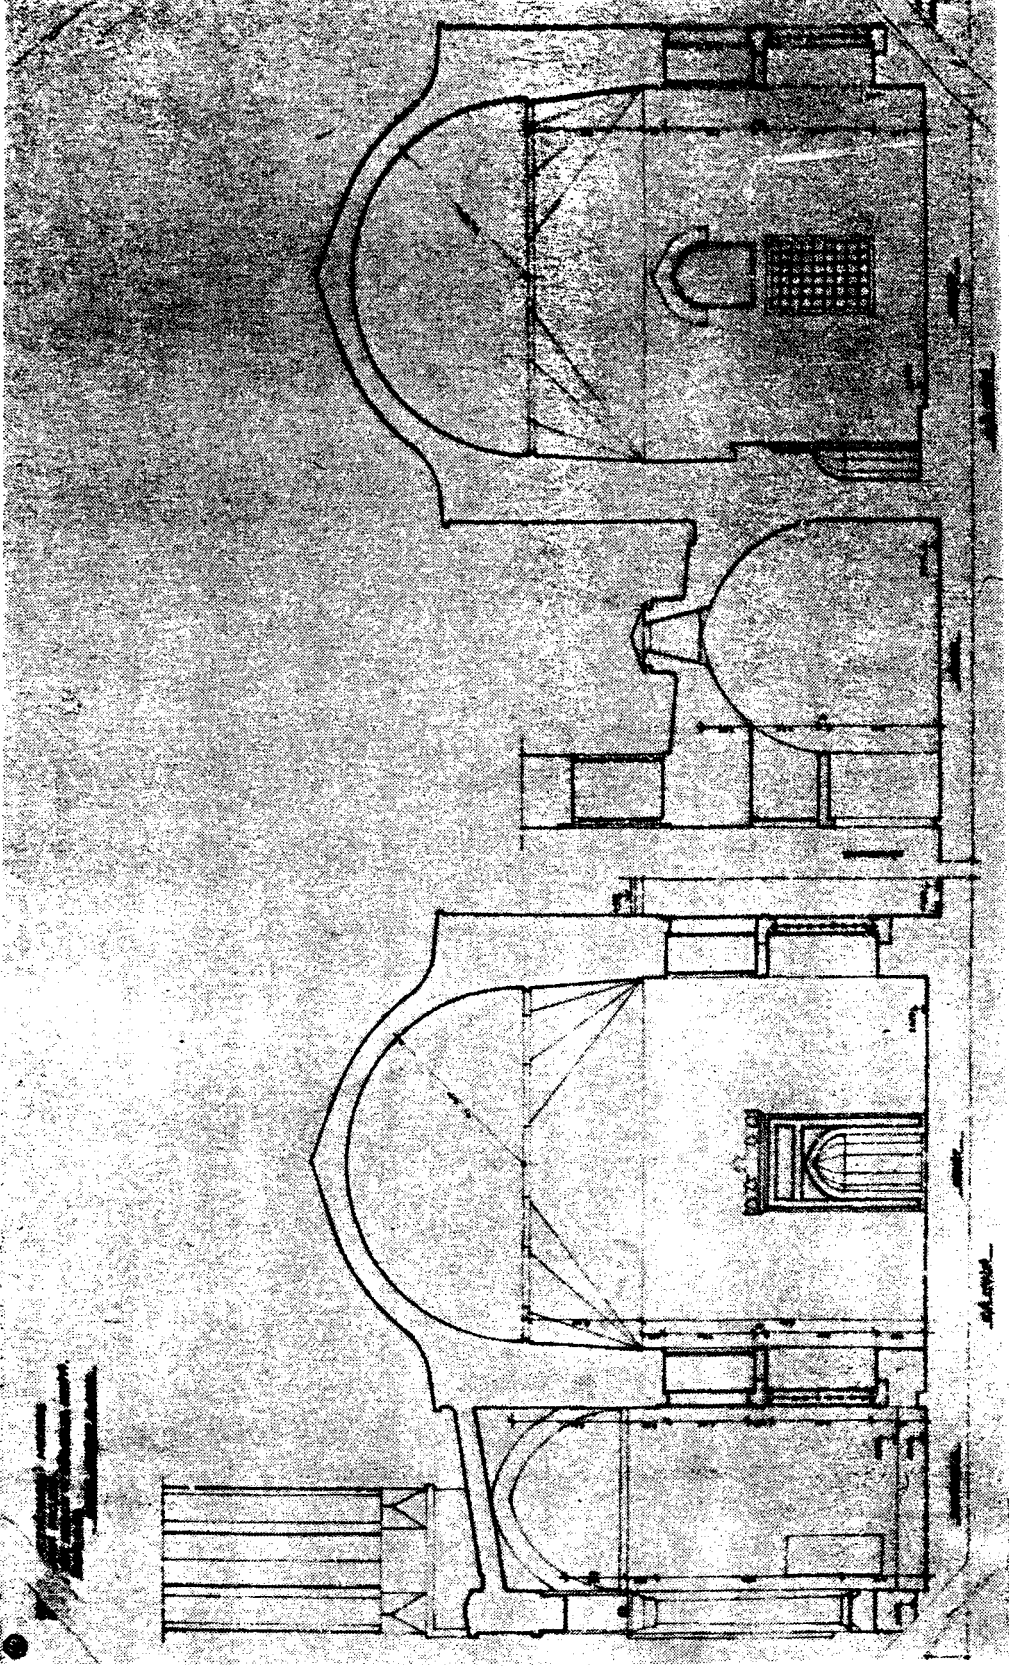
Planş : 4 Konya - İnceminareli Medrese. Mescit binasının kesitleri «Enlimesiye ve boylamasına»

Mescidin, son cemaat yeri, dikdörtgen plânlıdır. Doğu yüzünde, bir mermer direğe oturtulmuş iki kemerli revakı bulunan, Kuzey köşeye doğru giriş kısmı yerleştirilmiştir.

Son cemaat yerinde, cami giriş geçidi solunda, seki halinde namaz mekânı vardır. Buradan minareye de kolayca girilmektedir.

Mescidin Harem kısmı, tam kare planlıdır. Hücrelerin arka duvarı içinde Mihrap gözü yer almaktadır. Restorasyon planında kuzey ve batıya bakan pencereler işlenmiştir. Ayrıca, son cemaat yerinde (Mukbire) mahiyetinde olmak üzere, bir pencere açılmıştır. Bu kısmın plân çatkısı ve kuruluşu, kitlelere bağlantıları ile yükseklikleri, temel buluntularından ve yanındaki yaşayan parçalar üzerinde kalan izlerden çıkarılmışlardır.

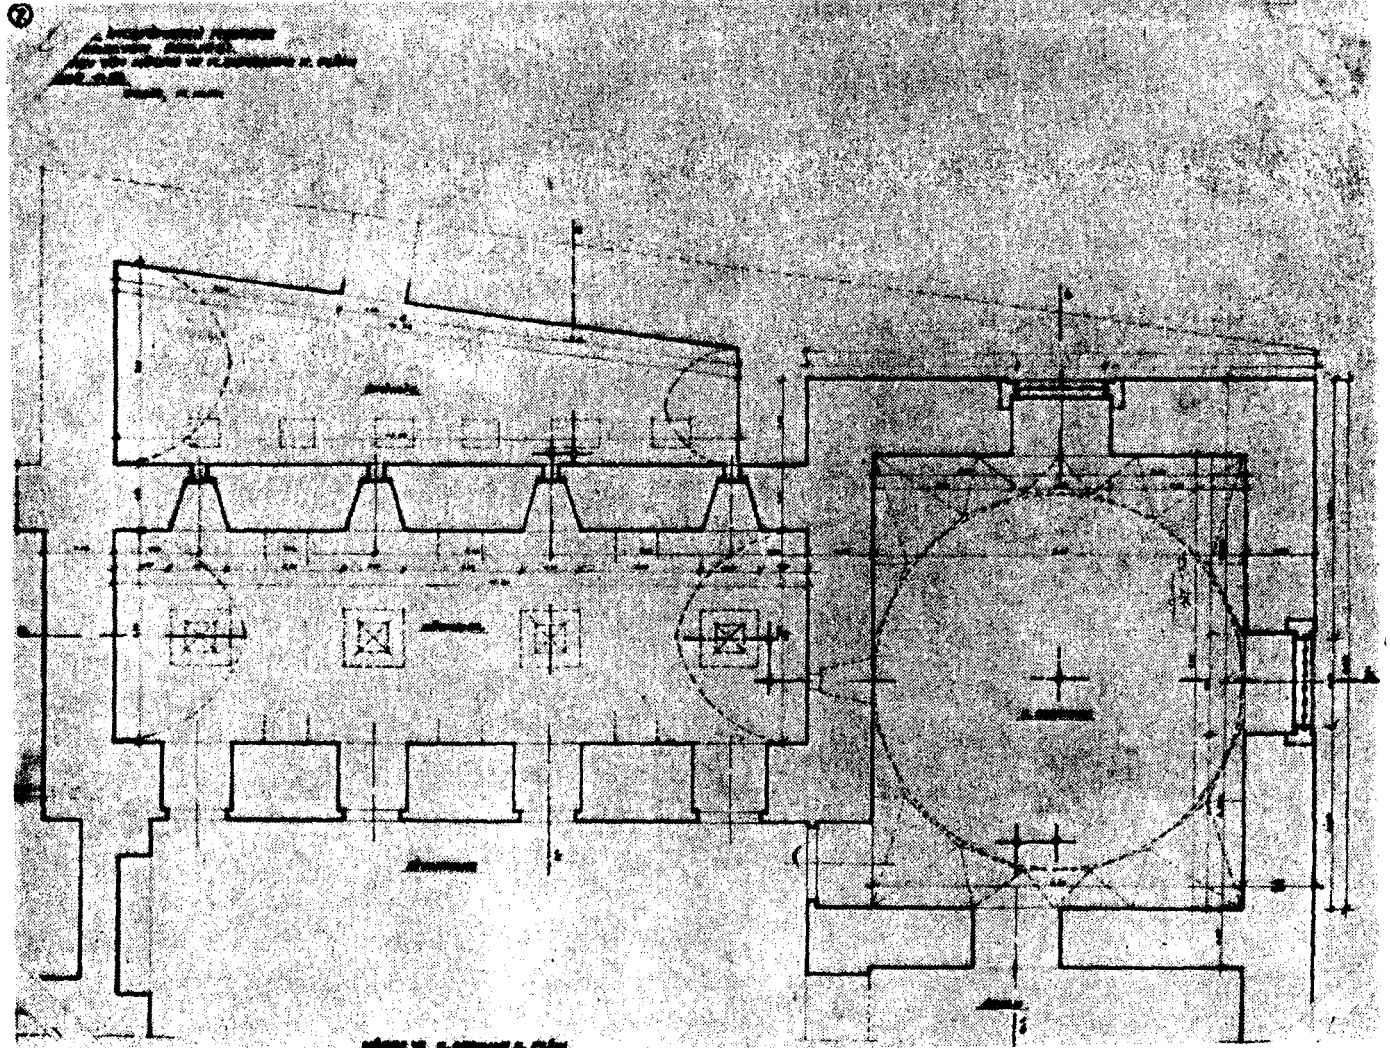
Planş : 7 Konya-Inceminareli Medrese. Güney yönü kapalı dersane ve hücrelerin kesiti «boylam»

İnce minareli medresenin bu yöndeki temel sondajların incelenmesi, kesinlikle, dört hücre ve bir kapalı dershanenin kurulması için gerekli dökümanları kazandırmıştır. Buna göre; orta divanhanenin güney duvarına bitişik olarak dört hücre yerine, uzun bir bölmeden ibaret salon, eski kuruluş ölçüleri içinde yerleştirilmiştir. (Bakınız Plânş : 7, 8, 9)

Bu yöndeki kapalı dershanede, yer ve emel bulgularına uygun olarak plânlanmıştır. (Bakınız Plânş : 7, 9) Dershanenin oturtuluş plânı, kareye yakın dikdörtgendir. Üzerinin tam daire

çapında bir kubbe ile örtülmesi düşünüldüğünde, kubbe kasnağının iki taraftan geniş ve yatık konsollu mugar naslarla çenberli olması hesap edilmiştir. Dershane bölmesinin duvar, tambur ve kubbe kitlesi ölçüleri, Başeyvan güney duvarı üzerinde kalan izlerden hareketle, çağının benzeri örneklerinden esinlenerek projelendirilmiştir.

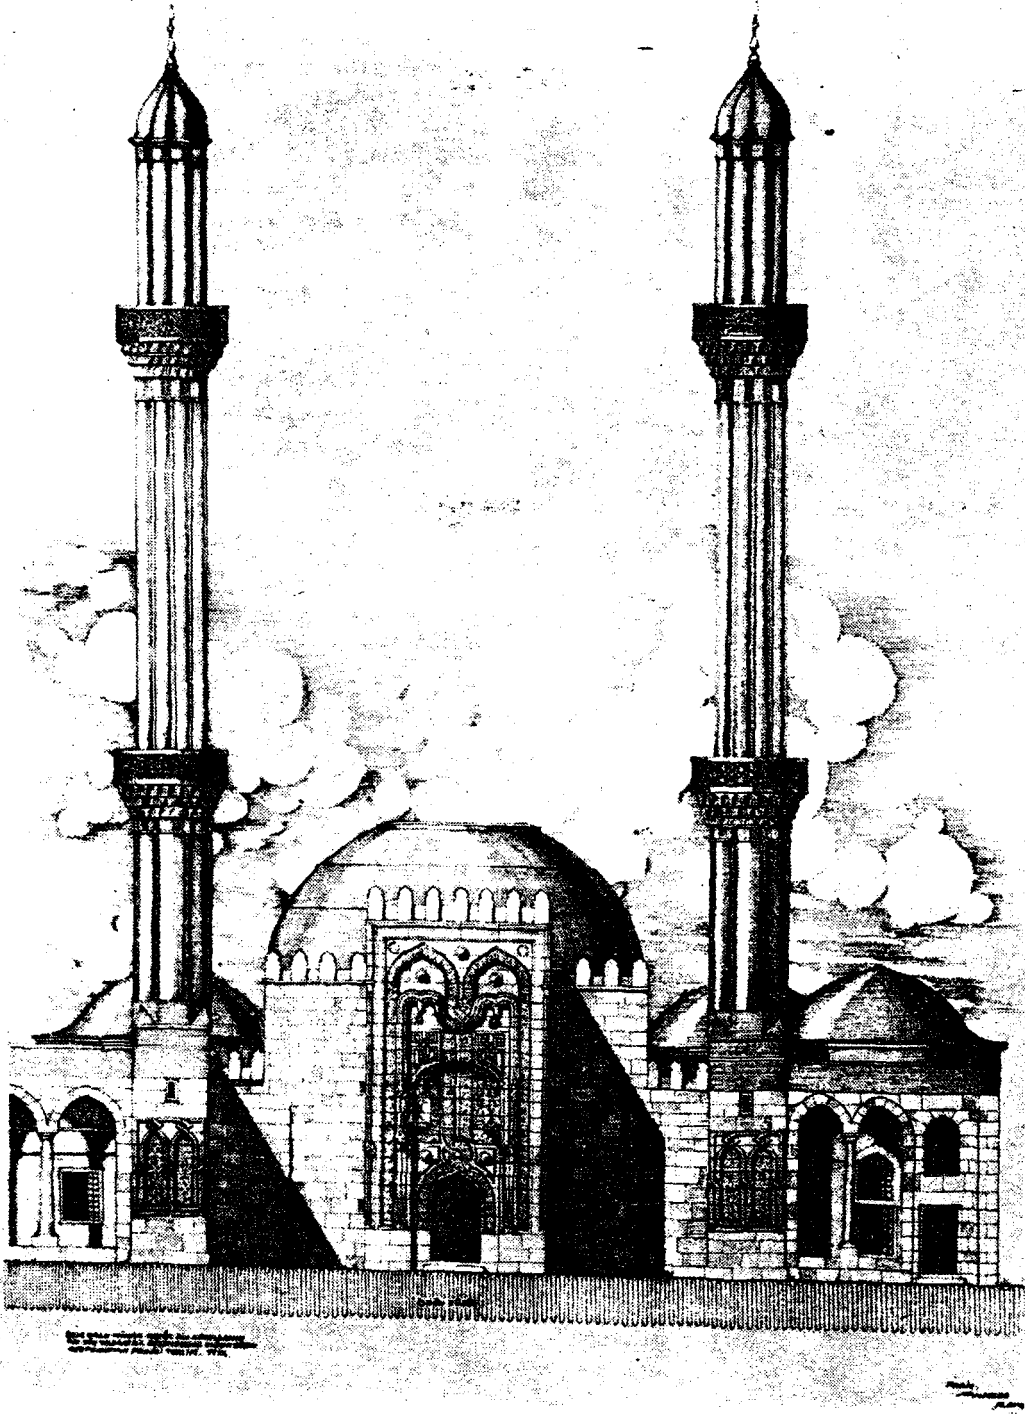
Planş : 10 Konya-İnce minareli Medresenin restorasyondan sonraki biçimi

Kapı kitesinden belirli bir aralık ile kurulmuş olan minarenin simetrik tanzim anlayışına göre, doğu - güney köşesinde de, başka bir eşinin kurulmasının düşünülmüş olacağı hatıra gelmektedir. (Bakınız 10 nolu plânş)
