**PERGAMON**  
**Vorbericht über die Kampagne 1986**  
**von Wolfgang Radt**

**Wolfgang RADT\***

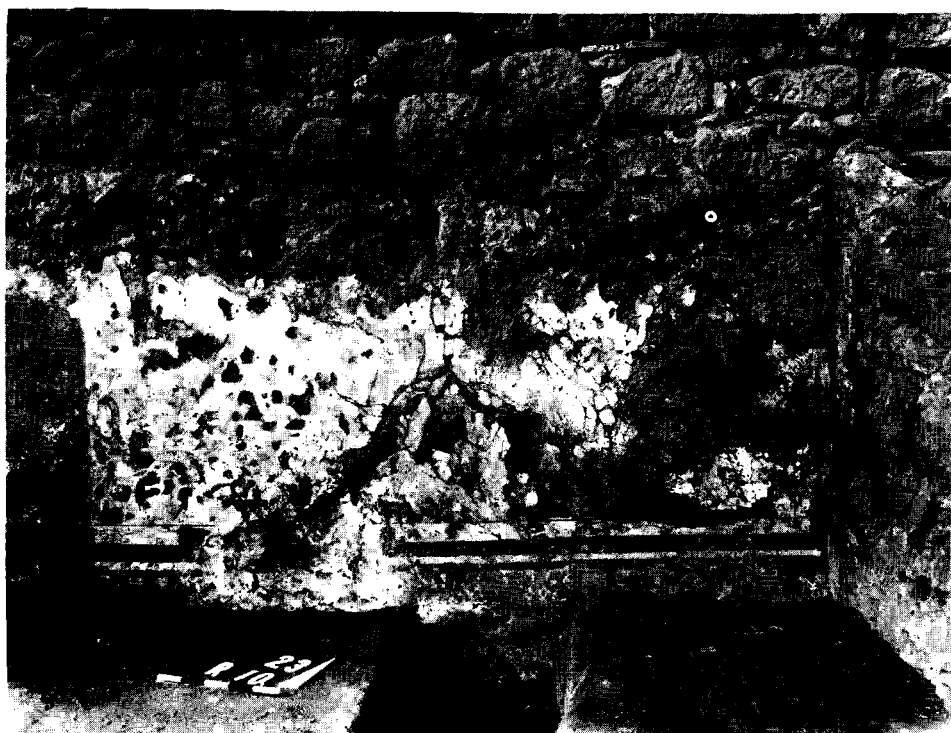
Abb.: 8 — Bemalte Wand im Haus nordöstlich der Gasse

Dieses Haus wurde nun eindeutig von dem östlich gelegenen Peristylhaus abgetrennt. Man setzte im Verlauf des ehemaligen Stylobats eine Mauer auf, die jetzt die Ostbegrenzung des Hauses bildete. Diese Mauer wurde sogar in den östlichsten der in den Fels gebauten Räume hineingezogen und verkleinerte diesen Raum um etwa ein Drittel (nunmehr Niv. 213,90). Auch der westlichste der Felsträume an der Straße wurde durch eine Zwischenmauer in zwei Räume unterteilt. Insgesamt wurde die Südbegrenzung dieser Räume durch eine durchfluchtende Abschlußmauer begradigt. Am Gassenknick wurde ein Eingangsraum, wohl ein Pförtnerzimmer (Niv. 214,48), errichtet, das den Hof des Hauses vor direktem Zugang abschirmte. In der Nordwestecke dieses Eingangsraumes wurde ein Wasserbecken mit Rohrzulauf errichtet.

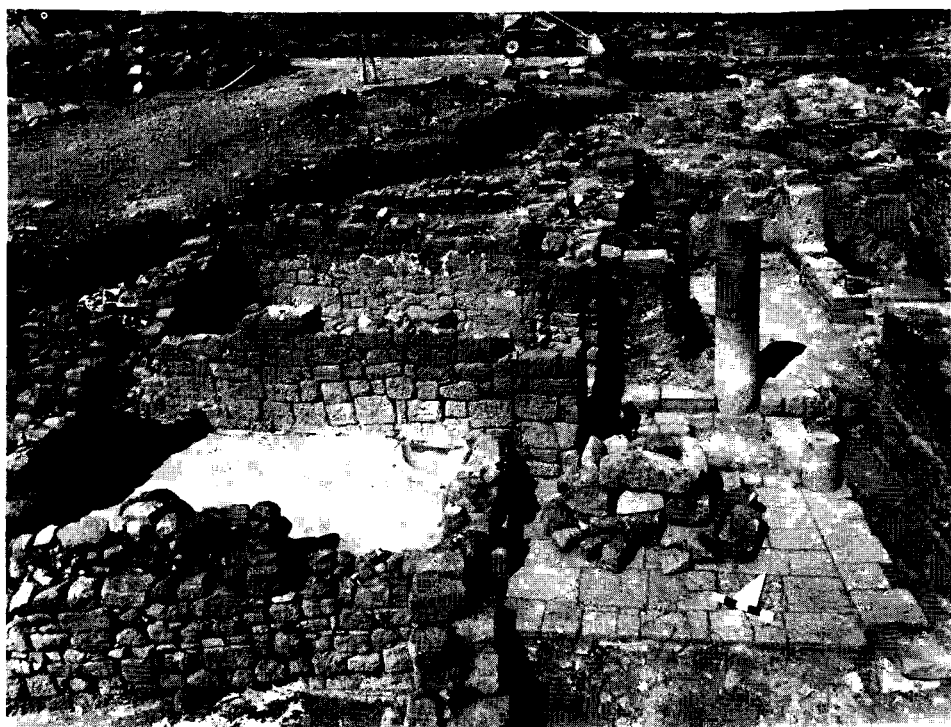
Abb.: 9 — Westbereich der Grabung, von Süden

Dieses Haus, das für die hellenistische Periode gar keinen zusammenhängenden Grundriß erkennen ließ, ist auch in der römischen Phase noch nicht vollständig ausgegraben. Es fehlen bisher der westliche und der südliche Teil des Hauses. Die beiden nördlich an den Fels gebauten Räume scheinen im wesentlichen unverändert geblieben zu sein. In den einen (Niv. 212,60) wurde ein trogartiger Einbau gesetzt. Er ist in nachlässiger Form aus Steinen erbaut und roh verputzt. Dieser Raum öffnete sich nach Süden in ganzer Breite. Die Decke wurde hier von einer wiederverwendeten hellenistischen Andesitsäule getragen, die noch übermannshoch ansteht (Abb. 9). Östlich, längs der Gasse, verlief eine Raumreihe mit geradliniger Begrenzung. In zweien dieser vier Räume fanden sich Feuerstellen, allerdings nicht von so weit eingerichteter Form, daß man deshalb von Küchen sprechen könnte. Das Plattenpflaster um die Zisterne (Niv. 211,79) bestand weiterhin. Ob sich von dort aus ein Hof weiter nach Süden ausdehnte, ist einstweilen noch nicht klar.

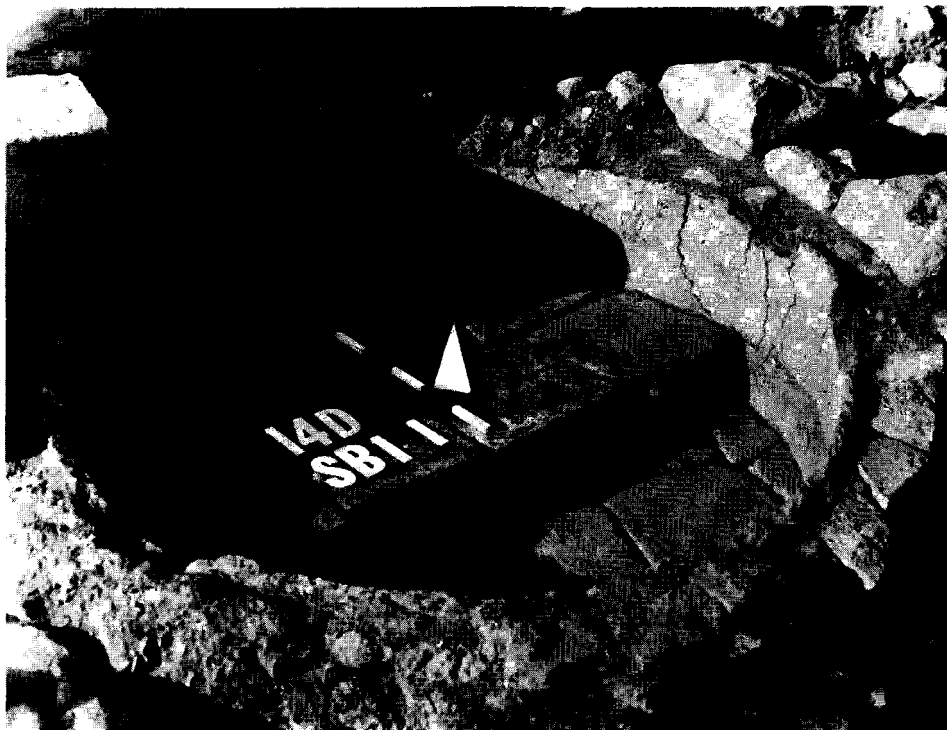
**Abb. : 10 — Römischer Backofen**

Unmittelbar anschließend an die südliche Begrenzungsmauer des kaiserzeitlichen Hauses nordöstlich der Gasse fand sich in Areal 4050/14 d ein großer, kreisrunder Backofen, der von zwei parallelen Mauern seitlich eingefasst war.

Der Ofen war einst überkuppelt. Die Kuppel war aus Ziegelbruch gemauert und auf der Innenseite sehr sorgfältig mit einer dicken Lehm-schicht verputzt. Auch auf der Außenseite ist ein Lehmverputz voraus-zusetzen, jedoch nicht erhalten, da von der gesamten Kuppel nur noch der Ansatz in etwa 20 cm Höhe vorhanden war. Der Boden des Ofens bestand aus mehreren Reihen nebeneinander verlegter kaiserzeitlicher Fußbodenziegel von rund 6 cm Dicke. Auf dem Boden waren noch eine Aschenschicht und starke Brandspuren erhalten. Getrennt durch eine isolierende Sandschicht fand sich unter dem Boden des Backofens noch-mals ein ganz gleich gebauter Ziegelfußboden, aber ohne Brandspuren. Dieser Befund scheint zu zeigen, daß der untere Boden nur als wärme-isolierende Unterschicht gedacht war, nicht etwa von einer früheren Bau-phase stammt.

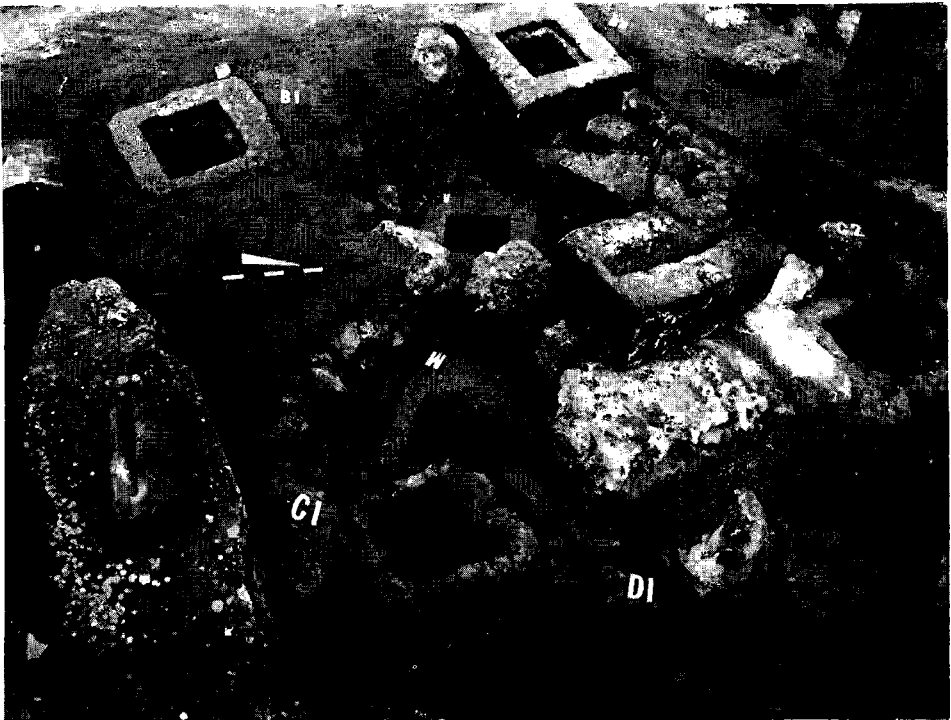
Abb.: 23 — Theater. Sondagen im Bühnenbereich

Im Orchestrabereich des *Theaters* auf dem *Burgberg* wurden durch Ingrid Rommel zahlreiche Sondagen angelegt, um der Baugeschichte, vor allem der hellenistischen Bühne, endgültig auf die Spur zu kommen (Abb. 23). Die Vorarbeiten zu diesem Thema von A. v. Gerkan hatten aus Mangel an Zeit und Mitteln nicht weit genug geführt<sup>13</sup>.
