## CABERTARAR NEKROPOLÜ KAZISI RAPORU

KUBİLÂY NAYIR

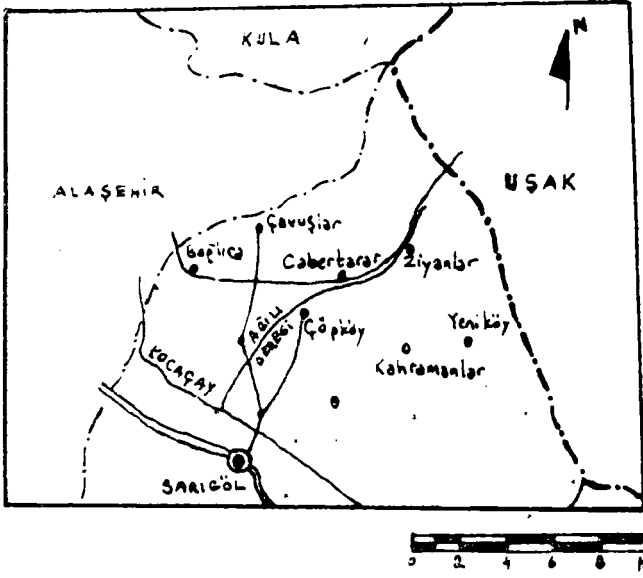
Resim : 1

Manisa ili, Sarıgöl ilçesinin 9 Km. kuzeyinde bulunan Cabertarar köyü, yeni yerleşim yerine 1969 Gediz depremini müteakip, İmar ve İskân Bakanlığınca yerleştirilmiştir. Eski köy, yenisinin takriben 500 metre kuzey-doğusunda olup, iki yerleşim sahasını; üzerinde eski okul binası bulunan Tülü tepesi ayırmaktadır. Yeni köy, bu tepenin ovaya doğru alçalan yamacı üzerine kurulmuştur. Güney-doğusunda, Uşak ilinin Eşme ilçesi topraklarından doğup Kocaçay'a karışan (yaz mevsiminde kurumaktadır) AĞILI deresi akmaktadır. (Resim. 1).

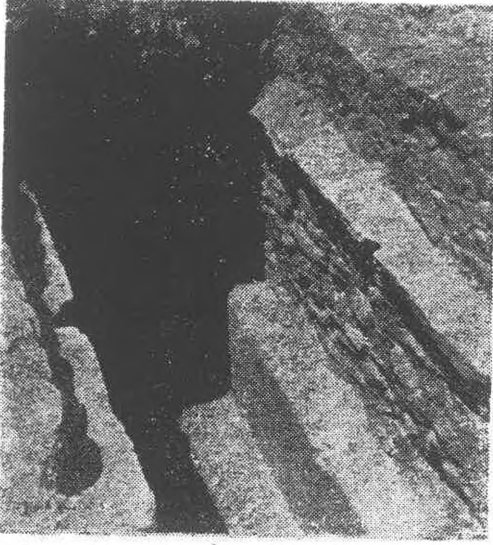
Resim : 7

Plânda görülen 1, 2, 3, 4 ve 5 no.lu mezarlar bu gruba girmektedir. Üç kat halinde taş ve kireç harçla inşa edilen bu mezarlar yukarıdan aşağıya doğru kademeler yaparak daralmaktadır (Resim: 4 ve 5). Kademeler, uzun duvarlarda bazen bir bütün olarak ileri çıkıntı yaparsa da (Resim: 7'de 5 nolu mezarın en alt bölümünün yan duvarı veya Resim: 4'deki üç nolu mezarın güney-doğu duvarı) bazen bu gruba giren bütün mezarların, bilhassa (Resim: 4, 7 ve 8) üst katlarda olduğu gibi, duvar örgüsü içine yerleştirilen, tabana paralel yassı ve iri taşların dışa taşırılmalarıyla oluşturulmuştur.

ile 5 nolu mezarın (Resim: 7) en alt bölümünün uzun duvarları kaba harç sıvalıdır. 1, 2 ve 4 nolu mezarlarda (Resim: 8 ve 11) sıva izine raslanılmadığı gibi sıvalı olduklarını kanıtlayacak herhangi bir döküntü dahi bulunamamıştır.

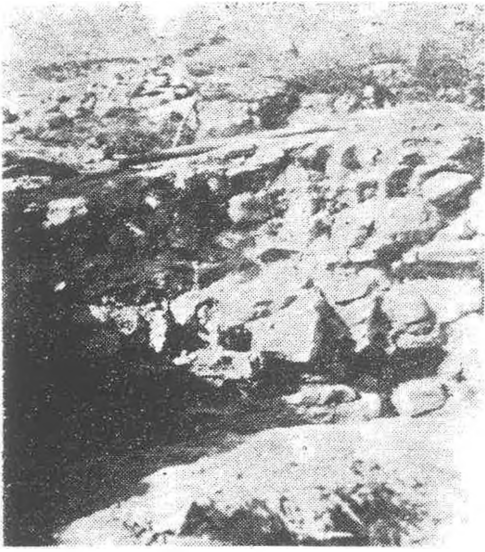
Resim : 13

Yukarıda da değindiğimiz üzere mezarların açılmasını ve soyulmasını zorlaştırmak için, mezar kompleksinin üzerinin taş-kireç harçlı bir yığınla (mevcut yükseklik 0.90 metre) örtüldüğü, 6 nolu mezarı bulmaya çalışırken, tek tek sökerek çıkardığımız taşlar ile Resim: 13'de görülen kesit kanıtlamaktadır. Bu tedbirin, birinci gruba giren mezarlara doğru da devam ettirildiğini söylemek yanlış olmasa gerektir.

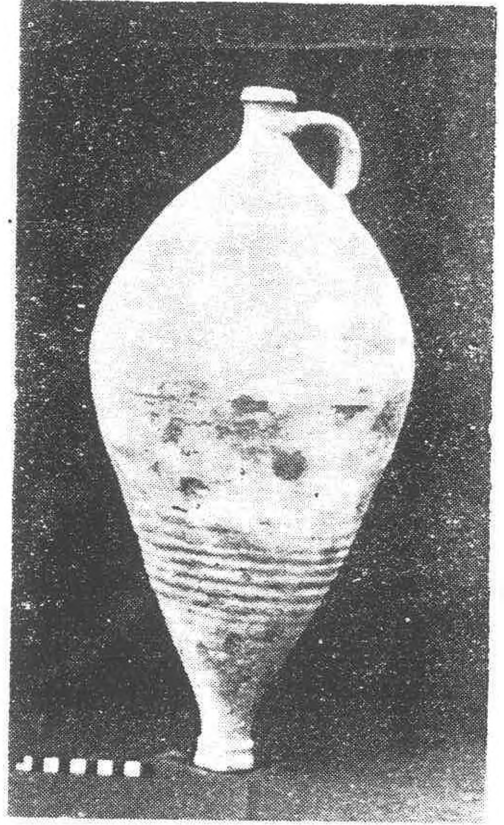
Resim : 19

Mezar grubunun kendi zamanında ve ondan sonraki devirlerde açılıp soyulmasından dolayı, bugün ölü hediyesi eşyalarının sadece, biri üstten kırık fakat tam 4 adet kandil (Resim: 14) ile tamamlanmayacak derecede kırılmış, ancak fikir verebilecek kap parçaları geriye kalmıştır (Resim: 15 a-b, 16-17 ve 18). Bunların haricinde, 1974 yılında ev temeli açılırken 3 nolu mezarda bulunduğu, temeli kazılar tarafından ifade edilen ve Sarıgöl Cumhuriyet Savcılığına teslim edilen, tek kulplu bir ampHORAYI da, bu buluntulara dahil ediyoruz (Resim:19).

1974 yılında, ev temeli kazılırken, bulunan ve teslim edildiği Sarıgöl Cumhuriyet Savcılığından alınan (3 nolu mezarda bulunduğu ifade edilmiştir) tam ve sağlam, gri renk hamurdan çarkta yapılmış, tek kulplu, düz kenar ağızlı, sivri dipli, hamuru içine ince mika taneleri karıştırılmış, kulpu dikine tek geniş oluklu, gövdenin kaideye yakın kısmında yere paralel derince oluklu amphoradan (Resim: 19) -Yük: 0.525, A çapı: 0.039, K. çapı: 0.27, Kaide çapı: 0.045- diğer buluntularımız yanında bahsetmek yerinde olacaktır. Paralelinin, Atina Agorası kazılarında bulunan (6) bu
