KONYA'DA ÜÇ TARİHİ VE MİMARİ ESER.
ALTINAPA KERVANSARAYI, HASBEY DARÜLHUFFAZI
VE SELİM II. İMARETİ

MAHMUT AKOK

Milli Eğitim Bakanlığı Eski Eserler ve Müzeler Genel Müdürlüğü Merkez teşkilatı içinde kurulu Rölöve şubesi tarafından sıralı bir iş olarak yürütülen ve yukarıda adları açıklanan üç mimarî anıt üzerinde çeşitli zamanlarda çalışmalar ve incelemeler yapılarak Tarih ve Mimarî döküman arşivine kazandırılmıştır.

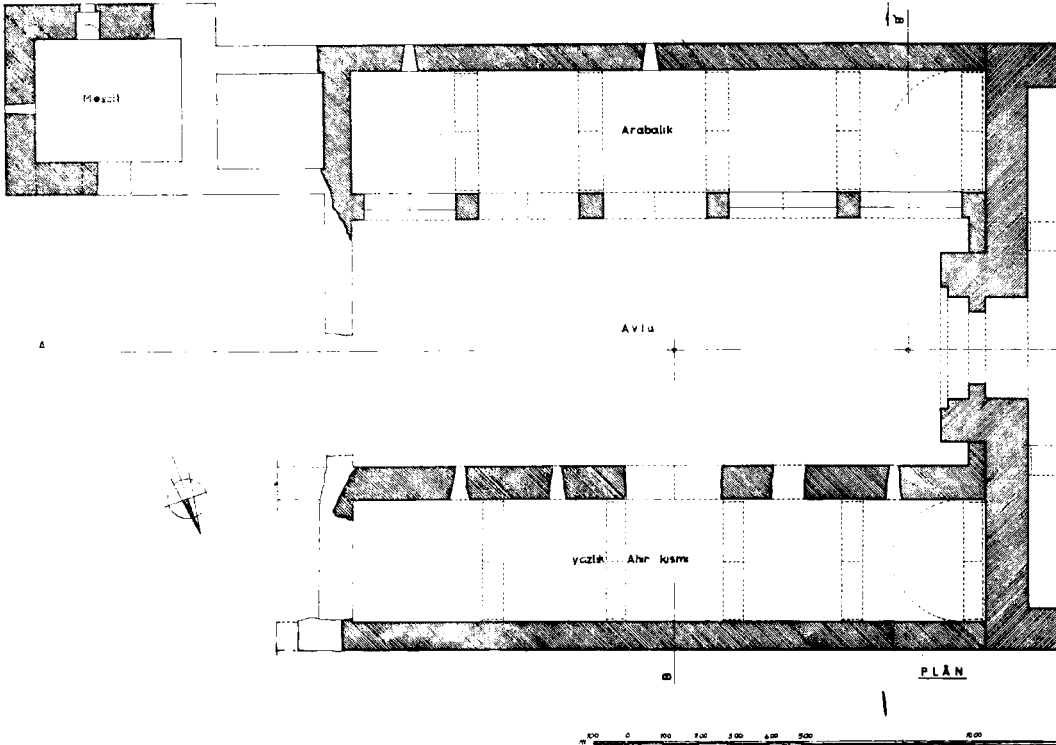
Altınapa Han Plânş : 1

Rölöve için eserin yanına varıldıkda, Hanın giriş kısmının geniş ölçüde tahrip edilmiş olduğu görüldü. Han iki kısım olarak, uzun bir dikdörtgen çerçeve içine sığdırılmış, yazlık ve kışlık bölümleri ihtiva etmektedir.

Öndeki ortası avlulu yazlık kısmın bir tarafında, tek kapı ile girilebilen ahır bölümü, öteki tarafında'da, önü bir çeşit revak teşkil eden, arabalık ve develik olacak bir kısmı bulunuyordu. Giriş kısmı biçim ve mahiyeti, geniş ölçüde yıkıntı dolaysı ile belli degildi. Res. 1 Hana ilk girişte sol kanada raslayan uçda, alt tarafı kemer ve tonozlu olan, çok harap durumunda, mes-cit binasının üç duvarı görülüyordu. Res. 2 Avluya girişde tam karşıya gelen kışlık kısmın duvarı ortasında, bir çeşit takkapı biçiminde ve abidevi hüviyyette giriş yeri görülüyordu. Res. 3.

Sunduğumuz plânın incelenmesinde de anlaşılacağı üzere (Bakınız planş 1) Ön ve avlulu kısmı ile kışlık bölüm yapıları birbirlerine ekli bir kuruluşta deletasyonlu olarak birleştirilmiş oldukları fark edilmekte idi. Altınapa Kervan Sarayının kapalı mekan durumundaki kışlık kısmı, et-

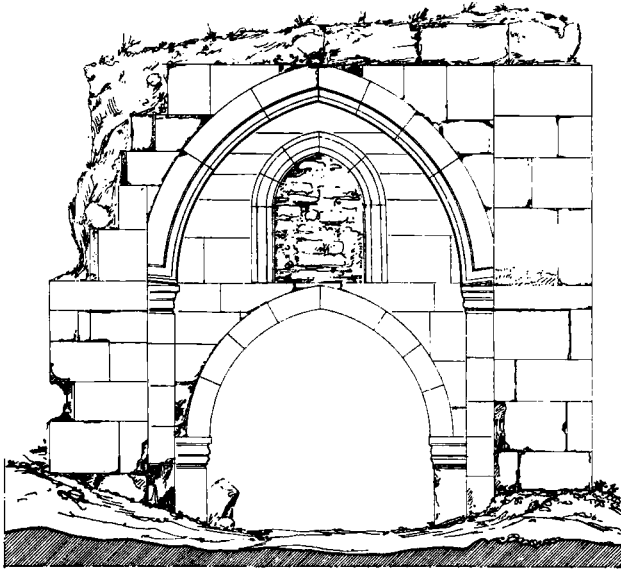
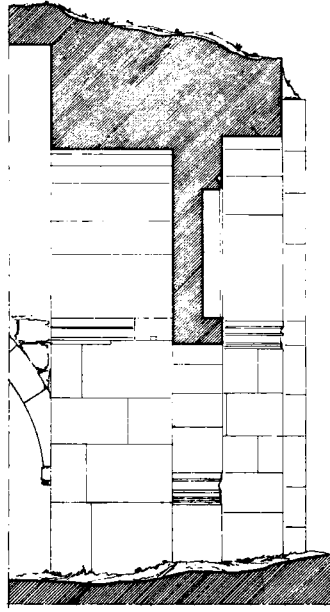
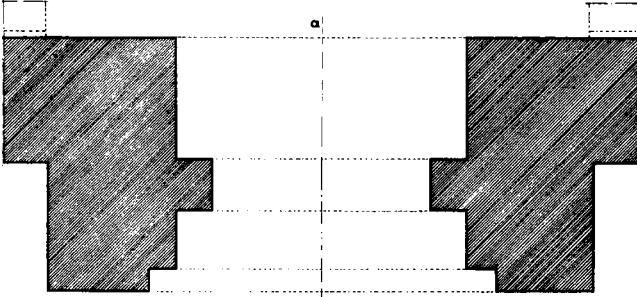
KAPALI KISIM GİRİŞİ DETAYI

Girişin üstünde sivri kemerli alınlık bulunduğu, gibi, kapı önü girintisi üstünde, yine sivri kemerli bir çeşit tonoz ile örtülüdür. Takın iki yanında plaster gibi

duran, düz ve keskin köşeli tertipde bir kenarlık kapı takımı dışdan çevirmektedir.

Sivri kemerlerin kenarları silmelidir. Kemer özengilerinde de silme şeklinde yastıklar görülür.

Giriş kısmı alınlık duvarı ortasında bir kitabe taşıma alacak derinlikte ve biçimde göz yapan, yonu taşlı söve ve sivri kemerli kitâbelik bulunur. Res. 3

Kapının iç tarafında, ahşap kapı karnatlarını rahatça alabilecek durumda üzeri sivri kemer ve tonozla örtülü, muntazam bir niş tertip edilmiştir. Takkapının içli ve dışlı bütün yapısı, çok muntazam yonu taşıyla ve ileri bir işçilikle yapılmıştır.

Bu yapı ünitesi başlı başına kuruluş itibari ile abidevi varlık gösteren kalıntı halindedir. İncelememiz sırasında ayakta durmakta idi. (Bakınız Plânş: 3, sol kısım)

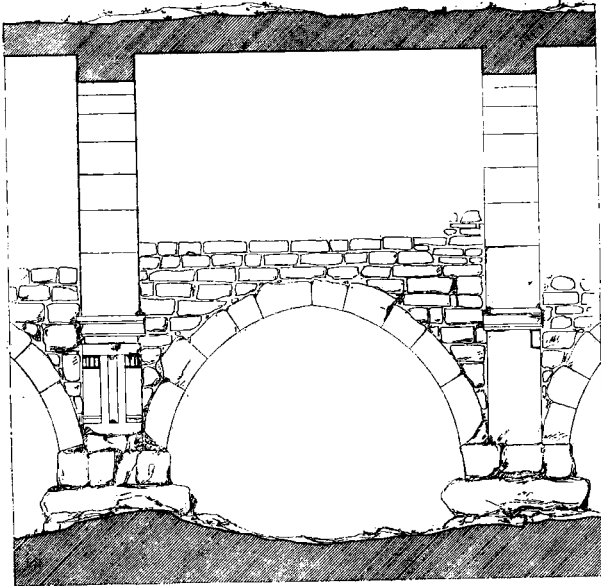
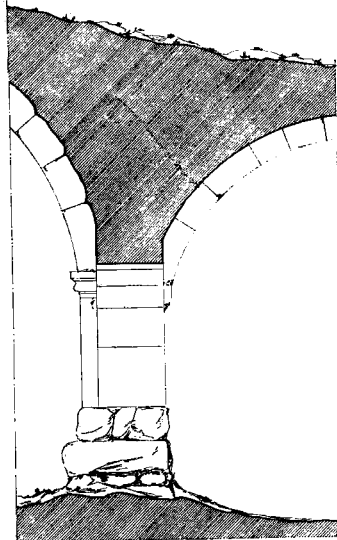
KAPALI KISIMDA TAKVİYE KEMER VE AYAKLARI
DETAYI

Bu çağın bu tip yapılarında genellikle görüldüğü gibi, kemer ve ayakları muntazam yonu ve ileri bir işçiliktedir. Res. 5 Yanlış orta nefin geniş tonozunu taşıyan kemerlerin özengileri altındaki ayaklarda daha eski çağ yapılarından alınmış ve buraya Plaster şeklinde konulmuş, yassı taş direkler görülmektedir.

Orta açıklıktaki kemerlerin özengilerinde, muntazam oymalı ve dişli silmeler, bu mekânın mimari süslemesini artırır.

Yan tonozları taşıyan ara kemerler, ulu orta işçiliktedir. Bütün duvar yüzleri ve tonozlar moloz taş ile örülmüş olduklarından, taşıyıcı kemerlerin sırtları, uygunluk için dişli bırakılmıştır. (Bakınız Plânş: 3, sağ taraf) Res. 6

Bu kısmın orta mekânında olması lazımlı gelen, insanların barınma sekisi, zamanla kaldırılmış olduğundan bugün, bu ayaklara ait pabuçlar meydana çıkmış bulunmaktadır. Res. 5 (Bakınız Plânş: 3)

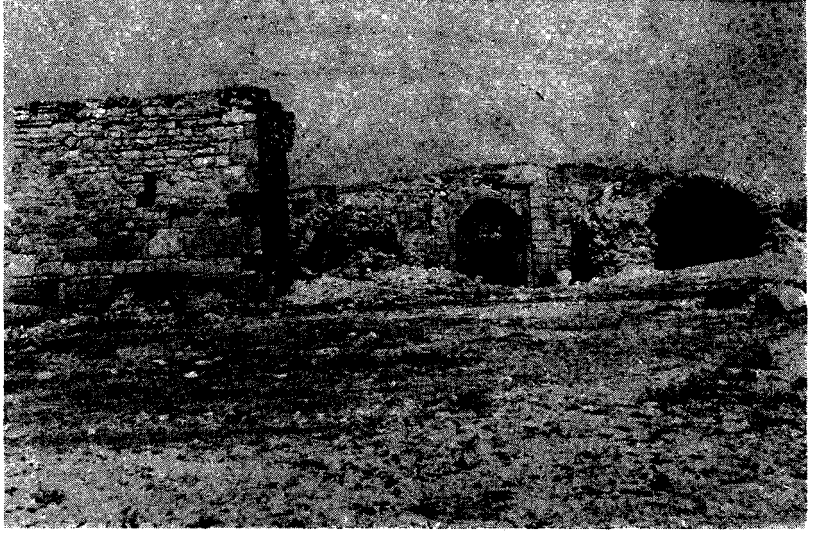
Res. 1 — Konya-Altınapa Kervansarayı giriş kısmı görünüşü.

Rölöve etmek için eserin içine girdiğimizde, Ön kısmının ve avlu alanının en azından 1.50 metre kadar toprak ve enkaz ile dolu olduğu görülüyordu Res. 1 (Bakınız Plânş 2) Girişin yanına düşen mescit binasının yapı durumu güçlükler içinde sezebiliyordu. Altınapa hanının plân kuruluşuna oldukça benzeyen ve aynı şehirler arası yolda, birer menzil arası mesafe ile dizilmiş, olan Dokuzunderbent, kuruçeşme ve Kızılören hanlarını tam örnek olarak kabul edebiliriz.

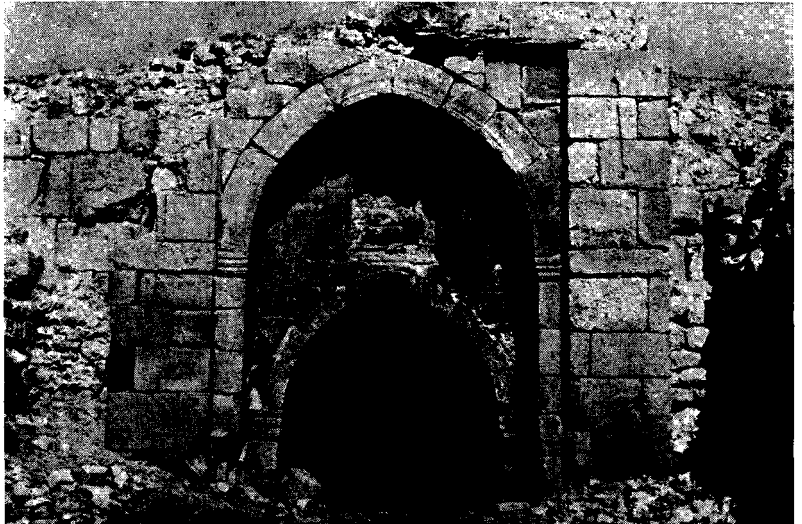
Res. 3 — Konya-Altınapa Kervansarayı kışlık girişindeki tak kapısı.

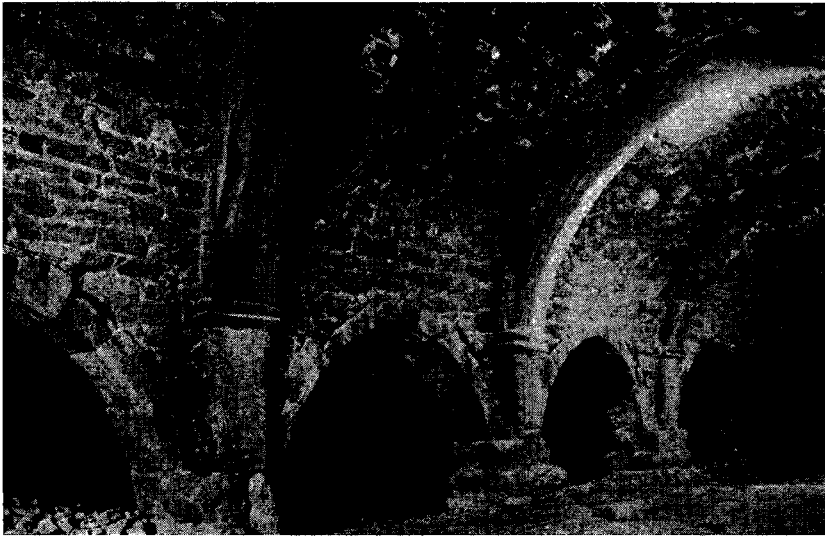
Res. 5 — Konya-Altın-
apa Kervansarayı Kış-
lık kısmından orta ne-
fin ayak ve kemerleri.

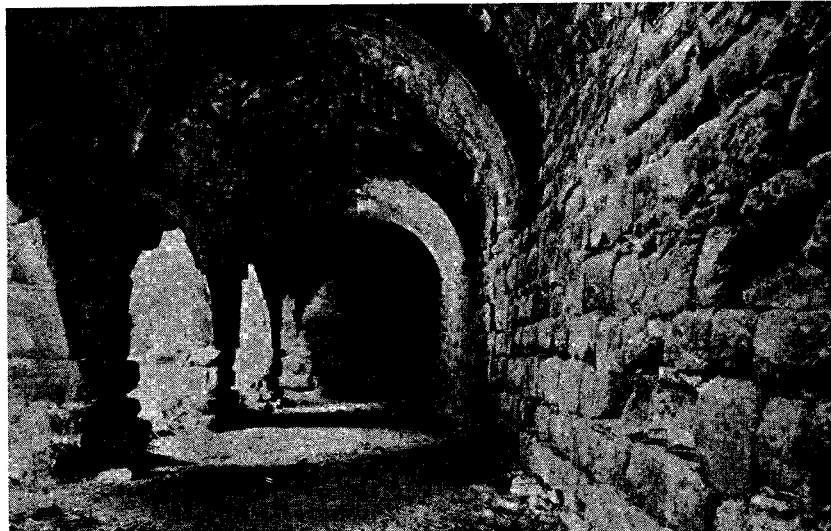
Res. 6 — Konya-Altın-
apa Kervansarayı Kış-
lık kısmından yan nef-
ler.

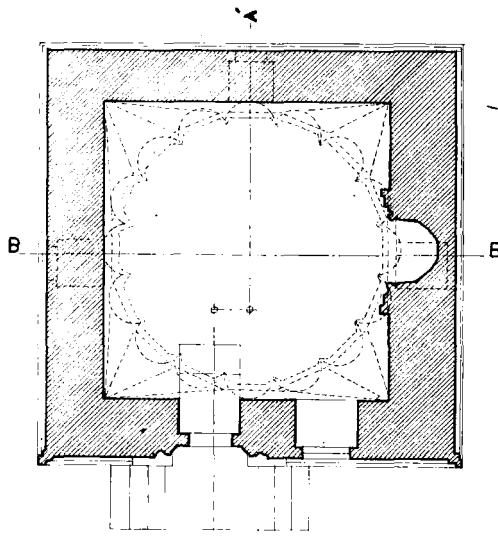
ZEMİN KAT PLÂNI

Plânın oturtuluş durumu tam kare tertiptedir. İki katlı bir yapı halinde olan bu kuruluşun alt kısmında, kuzey yöndeki bir kapıdan girilen lâhit odası (Mahzeni), üst kısmında da, giriş yeri batıya düşen Mesçit bölmesi bulunmaktadır.

Alt odası, çok kalın duvarlı olup, üstü sade biçimde dört köşeli kırma kubbe ile örtülüdür. Bu mahzen bizim ölçüleri aldığımız anda kısmen toprak ile dolu idi. (Bakınız Plânş 1, 2)

Üst katı teşkil eden Mesçit odası'da yine dört köşe plânlıdır. Duvarları daha ince tutulmuştur. Batıya düşen esas cephesinde bulunan cümle kapısı önünde, küçük sahanlıklı ve iki koşarlı merdiveni vardır. Bu yüzde küçük ölçüde Hacet penceresi'de bulunmaktadır.

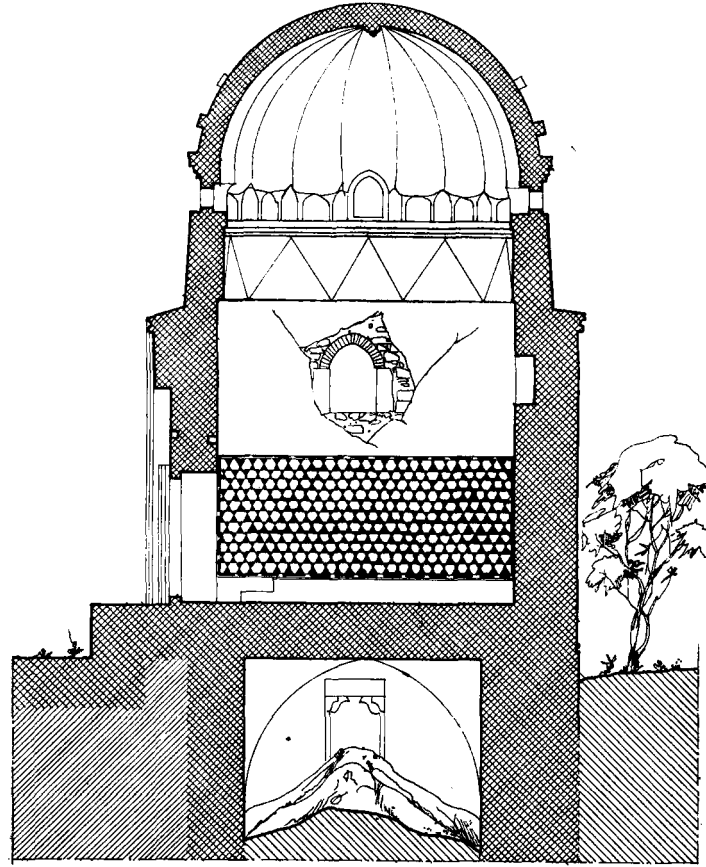
A-A KESİTİ Mik:1/50

Mescit kısmının kible duvarı ortasında çinilerle kaplı ve bezeli mihrabı görülür. Dört köşeli mekânı çeviren dikey duvar

üst başından, (Eski deyimle yedi, sekiz) eyimli üçgen yüzeylerle, yuvarlak oluşdaki kubbe kasnağına ve buradan'da mağarnasılı kubbe içine eklenir. Kubbe içi çok dilimli (İç bukey) yıldız kubbe şeklindedir. Kilit aynasında'da bir püskül bulunmaktadır. Kubbe kasnağında dört yöne açılmış küçük pencereler'de vardır.

Binanın üst örtüsünü teşkil eden Tanbur ve kubbe kısmı, Tuğla malzeme ile yapılmıştır. (Bakınız Plânş: 1) Kubbe eteğini meydana getiren Turomp ve Tanbur, üçgen pramitler ve yine üçgen yüzeyler şeklinde tertipli, mugarnaslıdır. Üzerindeki 16 köşeli Tanburun, kubbe ile birleştiği kısım, kirpi saçak şeklinde korniş biçimine dönüşür. Kubbesi tam yarım küre yapan bir kuruluştadır. Sirtında dışa doğru üç sıra halinde devam eden, pramit biçiminde Mahmuzlar görülürler.

Bu hali ile kubbe üst örtüsünde bir bitmemişlik göze çarpmaktadır. Dikey tanbur duvarlarının karşılıklı dört yönünde, üst başları sivri kemerli küçük ölçüde pencereler bulunmaktadır. Mescit iç mekânını aydınlığa kavuşturmak için, dikey duvarlarının üst seviyelerinde'de küçük pencereler sıralanmıştır. Bunun bir bölümü sonradan gelişi güzel kapatılmıştır. (Bakınız Plânş: 1, 2)

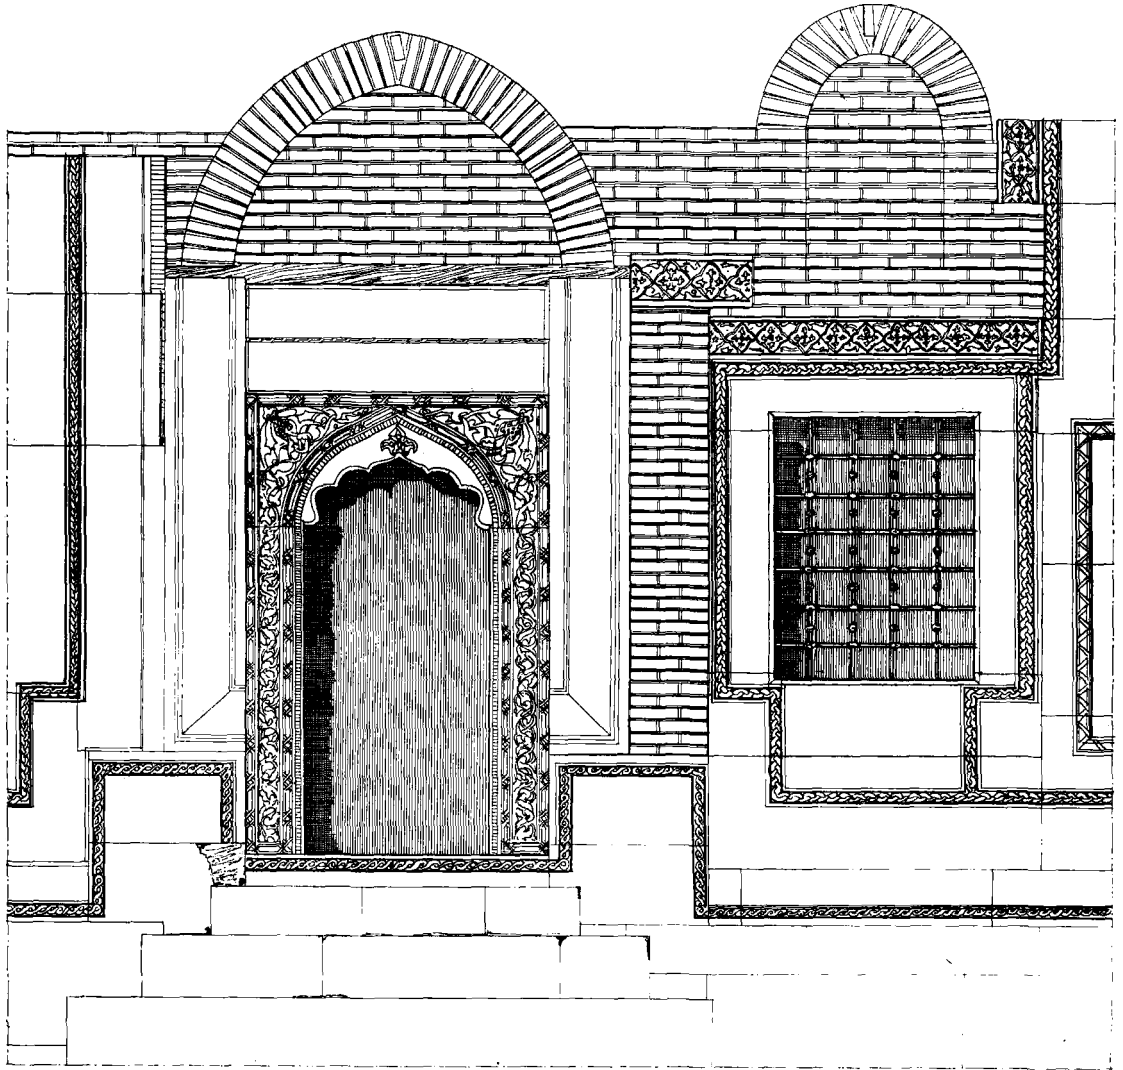
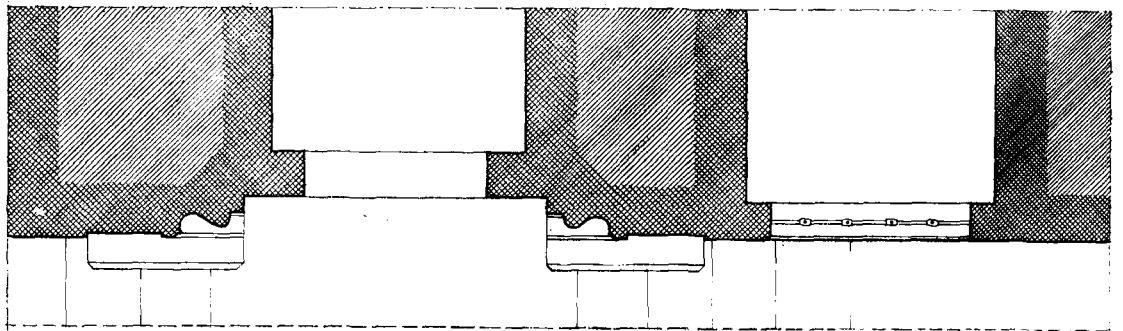
GİRİŞ KAPISI CEPHE DETAYI MİK: 1/10

Küçük fakat değerli, anıtı tarihî şehrin o günkü meydanlarına bağlayan yüzü, mermer bloklarla kaplı ve alabildiğine, geometrik ve bitkisel motiflerle bezelidir. (Bakınız Plâş: 2, 4, 9) Esas yüzün ortasını giriş kapısı ile bir pencere tutar.

Kapı üst başını içten lale taçlı bir konsol kemer tutup, onunda üst çevresini, Taşa oyma sivri kemer çevirir. Kemerin sırtına düşen üçgen alınlıklar içini, Rumî dediğimiz motifli süsler doldurur. Bu motif etrafı ile, söğenin kenar süsleri bir çeşit zencerek ile bezelidir. (Bakınız Plâş 4, 5) Kapı kemeri üzerinde iki satır halinde tarih kitabesi yer almaktadır. Esas yüzün düzlüklerinde, uzayıp giden bördürler durumunda zencerekler, genişçe yüzeyler halinde geometrik süslemeler ve Rumî benzemeler hesaplı kompozisyon tertibinde yer almaktadır. (bakınız Plâş: 5, 9) Zencerekler beş çeşit, geometrik yüzey süslerde dördür. Rumî motifli süslerde üç çeşit olarak yapıldığı görülmüştür. Res. 7 ile tanıdığımız esas yüzü, 1900 yıllarında bu durumda idi. Yüz kaplamasının üst parçalarının büyük bir kısmı düşerek yok olmuş buldukları anlaşılmaktadır. Bu kısımlara ait olması gerekli bazı parçalarda, süs kompozisyonuna dahil başka başka tertipde süslerinde olabileceğini kabul edebiliriz.

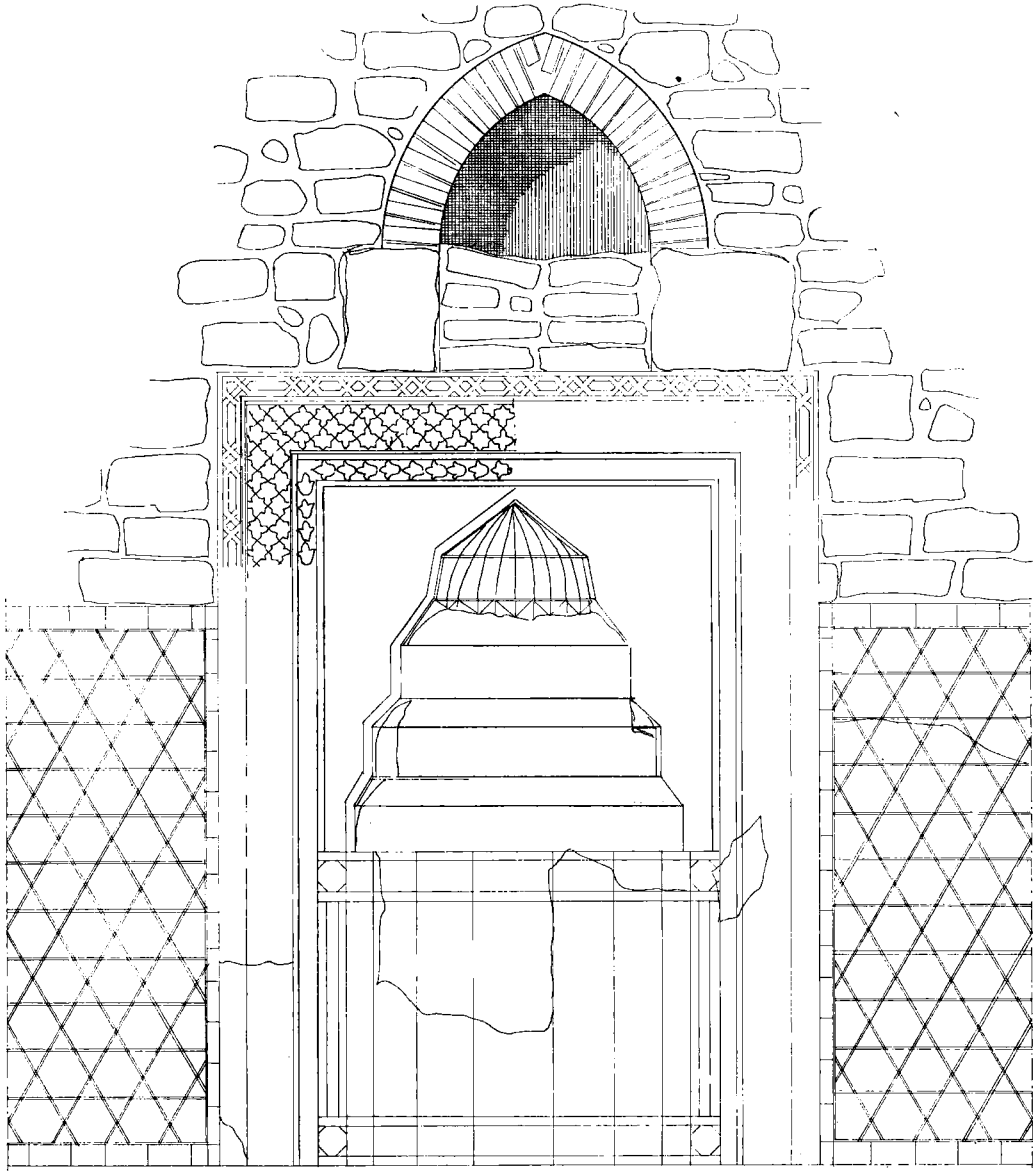
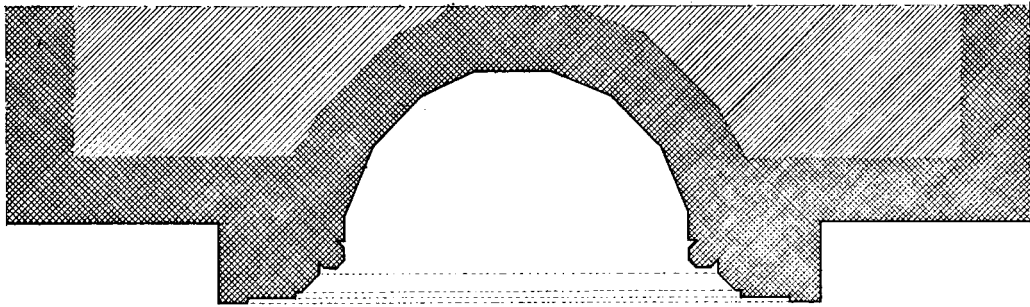
MIHRAP DETAYI: 1/10

İç mekânda, sade fakat yerinde kullanılmış, altı ve üç köşeli Turkuva ve Lacivert renkli plaklarla kaplı bir çini bezeme vardır. Bilhassa baş yeri olan, kesme çinilerle bezeli mihrabı, bu süslemenin tamamlayıcısıdır. (Bakınız Plânş: 3) Mihrapda niş kısmı dokuz köşelidir. üst başında dört sı-

ralı ve sade yapılı mağranaslı yarım kubbe oturur. Kenar çerçevesi, çalılık ve düz yüzeylerde geometrik tertipde zencerekler ve lâle motifleri ile zengin bir korniş halindedir. Çerçeveden içe dönük nişin alt kısmı köşelerinde, sütünceler, alt ve üst başlarında sekiz köşeli başlıklar yine çini ile yapılmışlardır.

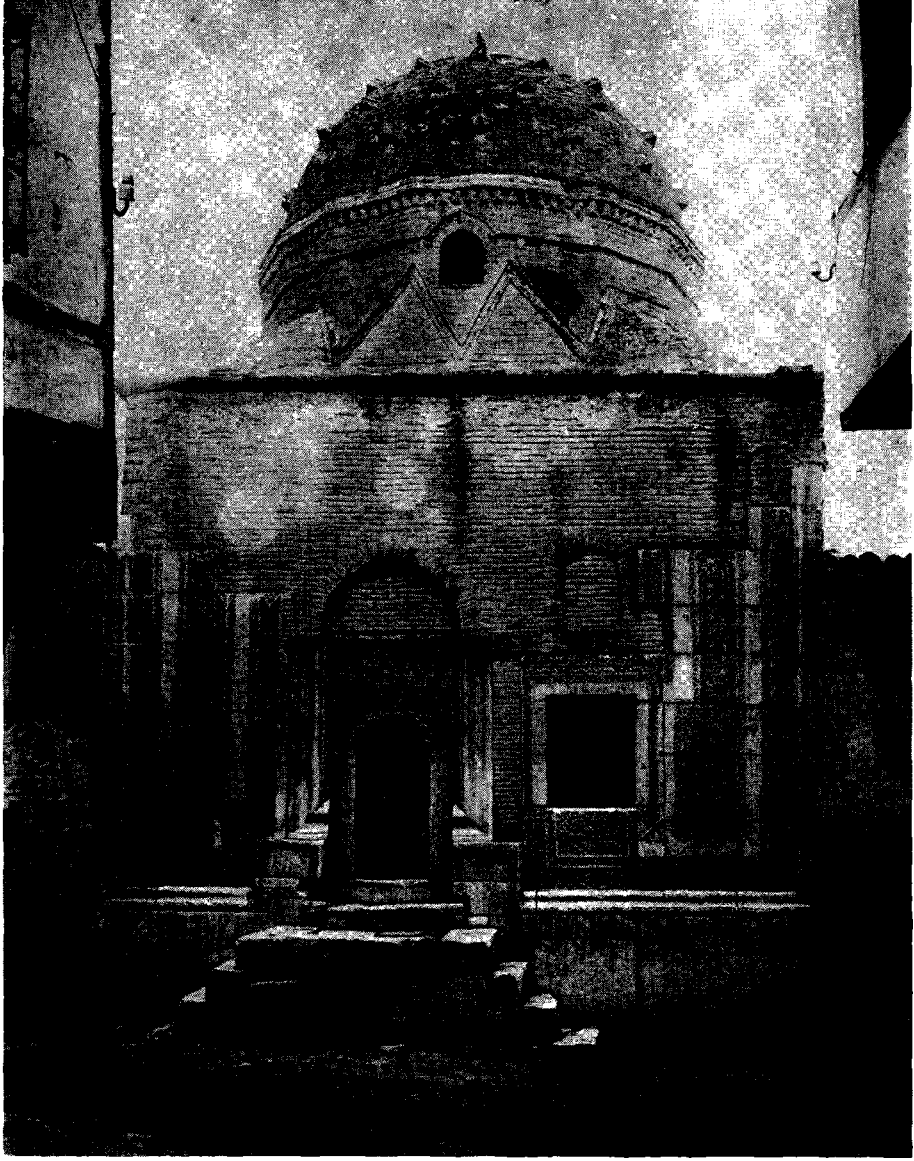
Res. 7 — Konya - Hasbey Darulhuffazı giriş yüzünün 1900 yıllarındaki durumu

Bu bina Tarih yazıtı ile'de, Darulhuffaz olduğu belli iken, Türbe olarak açıklamak okurlara garip bir mutala gibi gelebilir. Fakat, yapı kuruluş özelliği, Mutlak bu binanın başlangıçta Türbe olarak kullanılmasının ileri alınarak inşa ettiklerini kabul etmeğe bizi götürmektedir. İçten türbe mekanlarına verilen derinlik, dışta bu çeşit anlamdaki yapılarda gerekli mimari ifade bulunmaktadır. (Bakınız, Plânş: 4-9) Res. 7 yapılmış

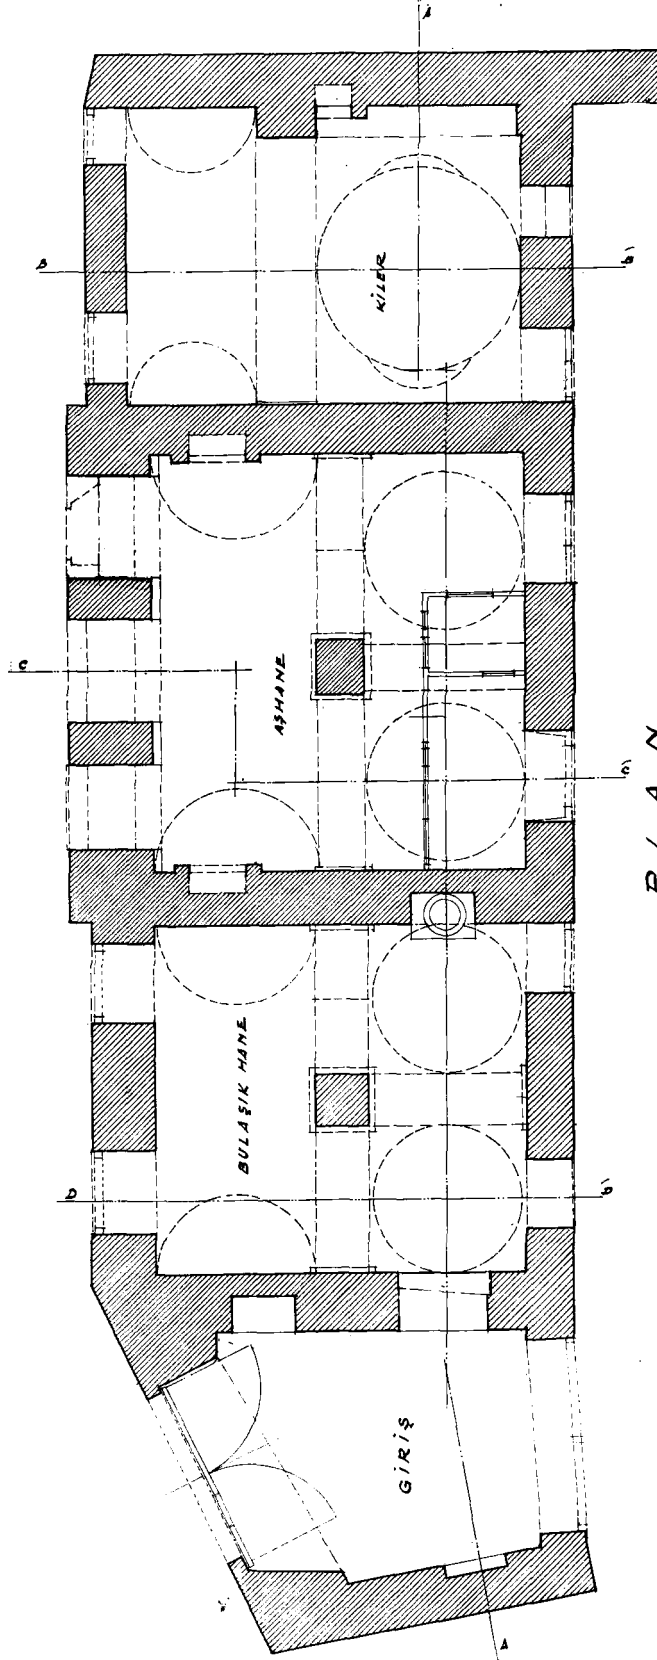
P L A N
II. Selim İmaretİ Pİaşı: 1

Günümüze kadar gelebilen aşevi kısmında, (Bakınız Planş 1) dört bölümden ibaret kısımlar görülmektedir. Bunlardan güneyde olanı bina kitlesine göre biraz çarpık kurulmuş cümle kapısı ile giriş holnun bulunduğu bölümdür. Kuzeye doğru, hole bitişik ve birde kapı ile bağlantılı, bize bu laşikhane diye tanıtılan, ortasında bir direk üç kemer ile örtüsü üç kısma bölünen kare plânlı bölme gelmektedir. Buranın dışa ve avlu kısmına açılan bir kapı ve üç tane penceresi bulunmaktadır. Bununda kuzeyinde, daha geniş kare plan gösteren, aynı biçimde üst örtüsü olan, ocaklı mutfak bölmesi bulunur. Daha kuzeyde üst örtüsü değişik durumda bir oval kubbe bir tonoz şeklinde olan, bize kiler diye tanıtılan bölme gelmektedir. Mutfak bölmesinde, biri sonradan dışa açılan ,kapı haline getirilmiş ocak, iki küçük ocak yer aldığı gibi avlu kısmına açılan bir pencere ve kapısı bulunur. Kilerin ise sokağa ve avluya bakan üç penceresi ile bir kapısı görülür. Bölmelerin her birinde avlu kenarına düşen sırada kubbeler, sokak duvarı kenarında ve bu duvara paralel uzunlukta ve biçimde tonozlu örtüler bulunmaktadır.

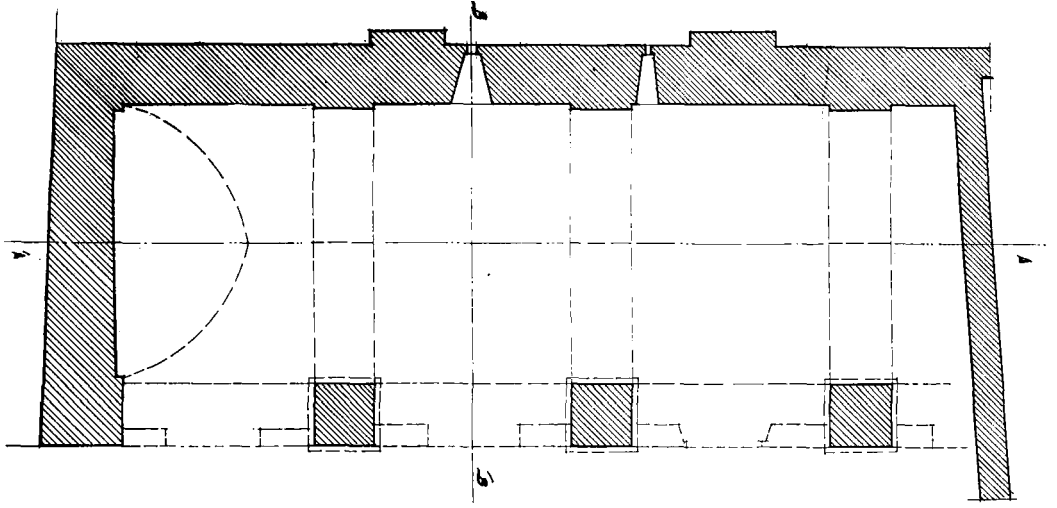
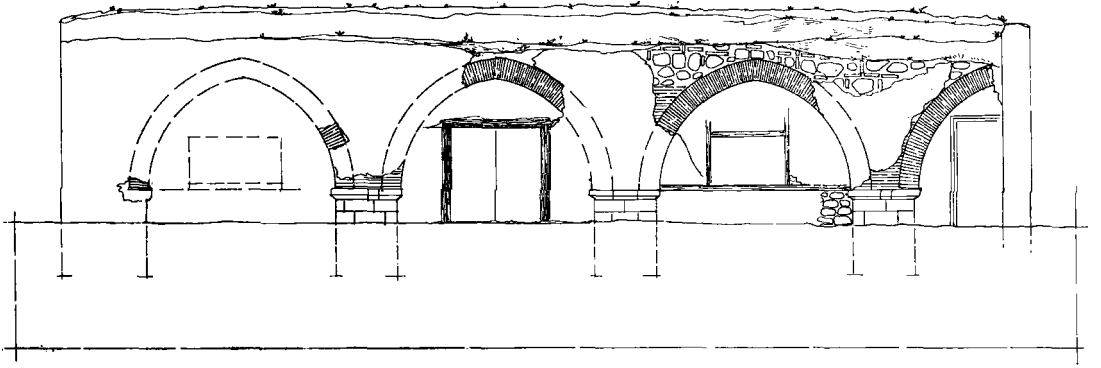
II. Selim İmareti Plânş: 3 Menzilhane

maktadır. (Bakınız planş 3 - Res. 13-14). Elde edilen plânın gözden geçirilmesinden anlaşılacağı üzere, avlu yüzüne düşen kısmında, kesme taş yapıda ayaklara bindirilmiş, Revaklı kısım, itinalı bir yapı karakterindedir. Yüze sıralanmış geniş açıklıktaki kemerler, çok muntazam tuğla ile örgülüdür. Direk başlıkları olan özengileryonu taşındandır.

Tonozları taşıyan ara kemerlerde'de tuğla örgülüdür, kemerler (Pencî kemer) denilen üslûbda kalıplanmış sivri kemerlerdir. İç ara kemerlerin üst başlarına yakın kısımlarında (kilit yerine yakın durumda) ağaç gergiler konulmuştur. Res: 14

Üst örtüsü basık tipde, moloz taşlarıyla yapılmış, uzun tonoz halindedir. etraf duvarları'da moloz taşıdır. Örgüler arasında yatay ve dikey biçimde konulmuş tuğlalarla duryüzlerine düzen tertibi yapılmıştır. Arka duvarın desdek ayak çıkıntıları'da yonu taşından yapılmışlardır.

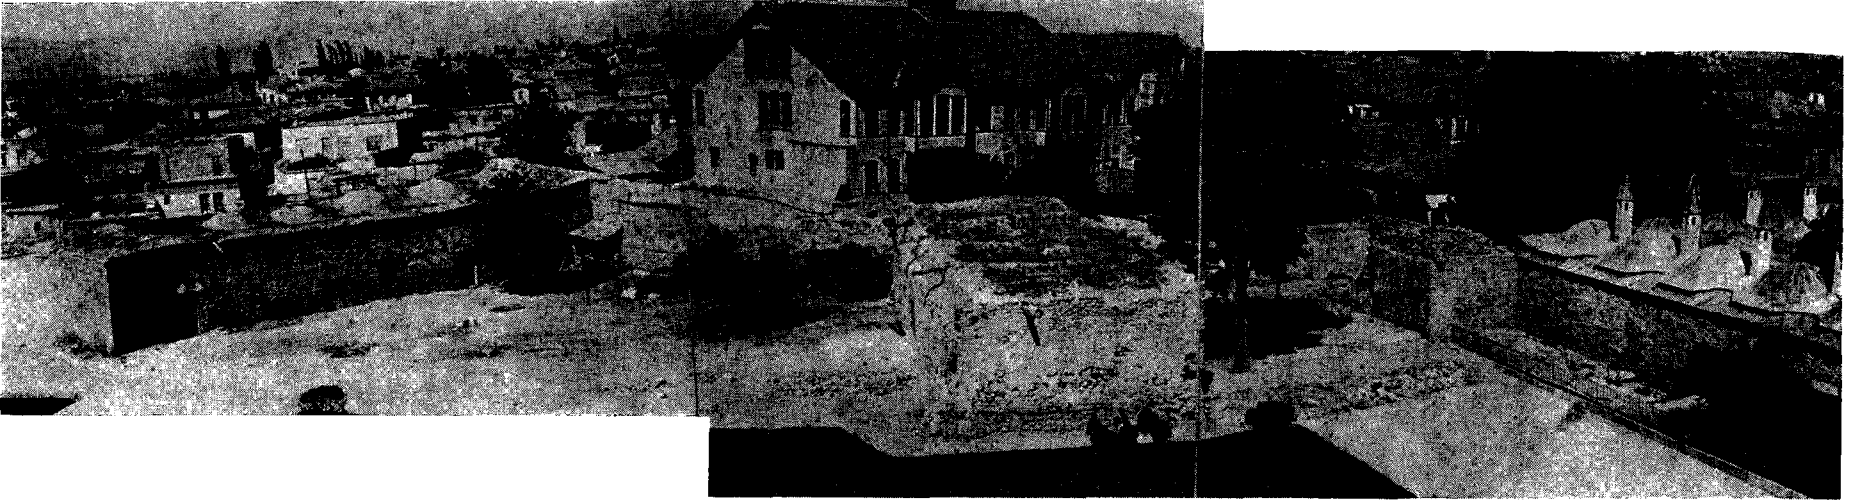
Res. 8 — Konya - II. Selim Mimari Külliyesinde ve Menzilhane'nin genel görünüşü (1956)

Menzilhaneden kalan parça içinde de terk edilmiş bir manzara göze çarpıyordu (Bakınız Plâş: 1) Res. 8 Bugün bu parçalar tamamen kaldırılmış yerlerinde, oto parklar ile geniş yeşillikler tesis olunmuştur. Biz o günkü çalışmalarımızı bilim dünyasına bu yol ile tanıtlamakla Türk sanatına bağlılığımızın bir borcunun ödemeye çalışmaktayız.

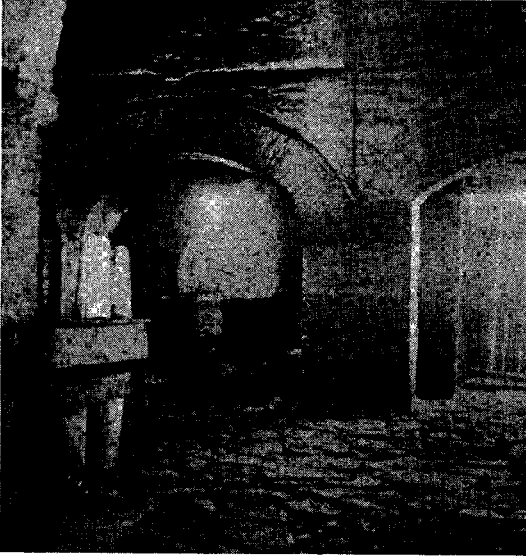
Res. 11 — Konya - II. Selim Mimari Külliyesinden Aşevi'nin Büyük Ocağı

Bölümler içinde bulunan dört köşe plânlı inşai ayaklar çok muntazam yonu taşı ile kurulmuştur. Ocak ayak ve özen-gileri'de böyledir. Kubbeleri ve tonozları taşıyan kemer, pantantifler ve kubbeler tuğla örgülüdür. Yüzlerinde sıva olmayıp dolgu derzlidirler. Ocak başamaklarını teşkil eden basık kemerler ile, onların dikey alınlık duvarlarında tuğla örgülüdür. Bölme etrafları dikey duvarları ile tonoz örgüleri moloz taşı ile yapılmıştır. Yüzlerinin derzleri geniş harçlıdır. Bizim tesbit çalışmaları yaptı zamanda Aşhane bölmelerinin taban döşemeleri ulu orta ve genişçe yassı taşlarla kaplı idi. Res. 11

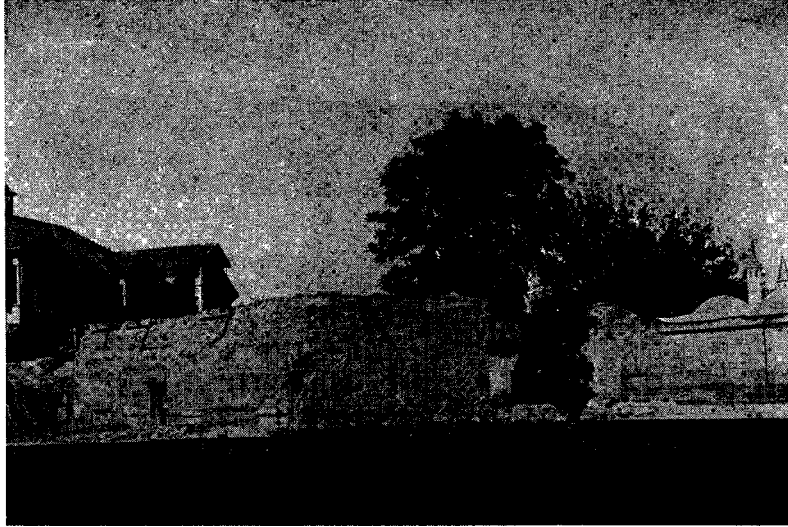
Res. 13 — Konya - II. Selim Mimari külliyesinde Menzilhane binasının parçası, dış görünüşü

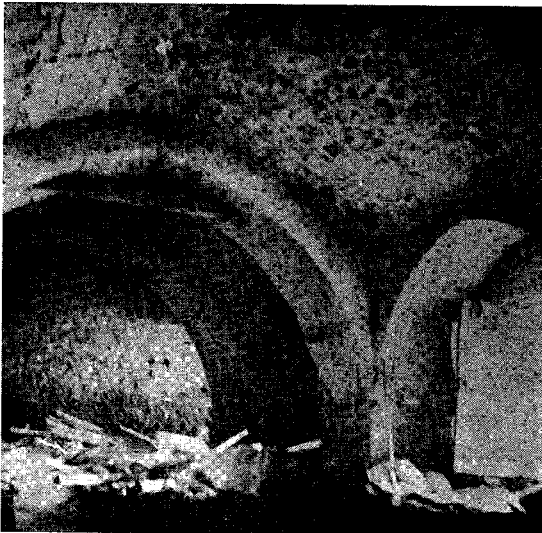
Res. 14 — Konya - II. Selim Mimari Külliyesinden Menzilhanenin iç kısmından görünüşü.
