RESTAURIERUNGEN UND UNTERSUCHUNGEN IN AEZANI

Prof. Dr. RUDOLF NAUMANN

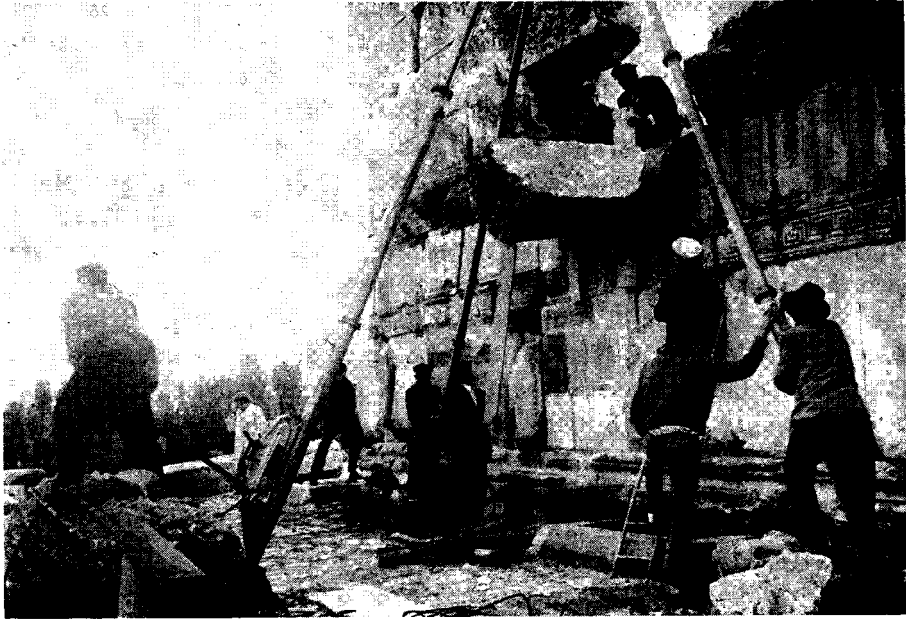
Abb. 1. Aezani, Zeustempel. Versetzen eines Gesimsblockes der Zellamauer.

blöcken oft nur noch ein schwacher Kern erhalten blieb. Die wichtigste Arbeit zur Konsolidierung dieser Mauer war daher die Ausfüllung der grossen Lücke und die Festigung der Orthostaten. Während die Sicherung der Orthostaten nur mit Hilfe von armiertem Beton möglich war, wobei die beiden äusseren Schalen durch Queranker miteinander verbunden wurden, konnten für die Ausfüllung der Lücke oberhalb der Orthostaten, welche den Maeanderfries, die Inschriftzone, das grosse Abschlussgesims und die darüber liegenden Quaderschichten betraf, weitgehend originale Blöcke verwendet werden, die auf dem Friedhof, im Dorf und im Trümmerfeld des Tempels aufgesucht und zum Tempel transportiert wurden. Schwierigkeiten entstanden hierbei nur durch den Mangel an gelernten Steinmetzen, die den harten Marmor, römischer Technik entsprechend, bearbeiten konnten. Das Versetzen der schweren Blöcke geschah mit Hilfe eines Dreibeins (Abb. 1). Die wieder geschlossene Zellmauer zeigt Abb. 2.

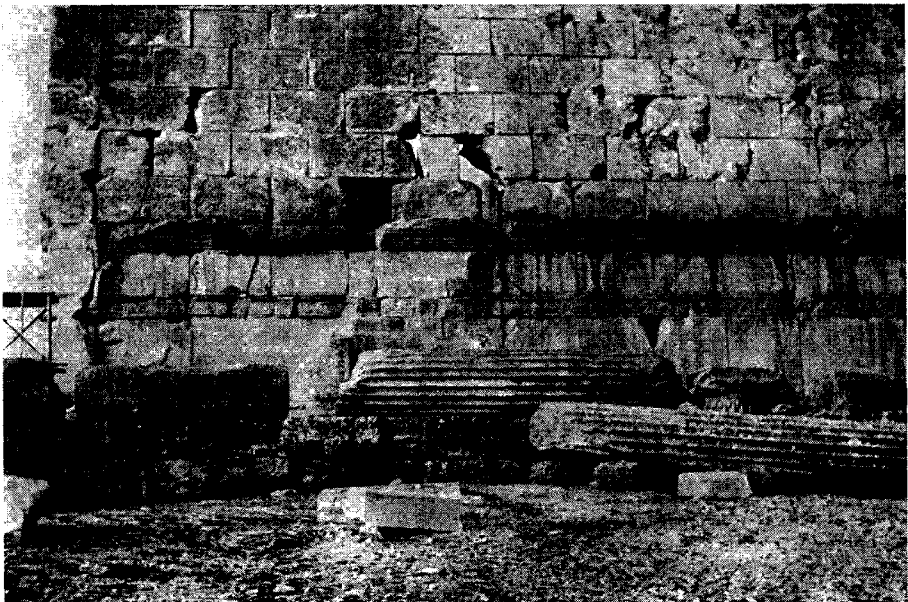
Abb. 2. Aezani. Die Zellamauer vor Schliessung der letzten Lücken.

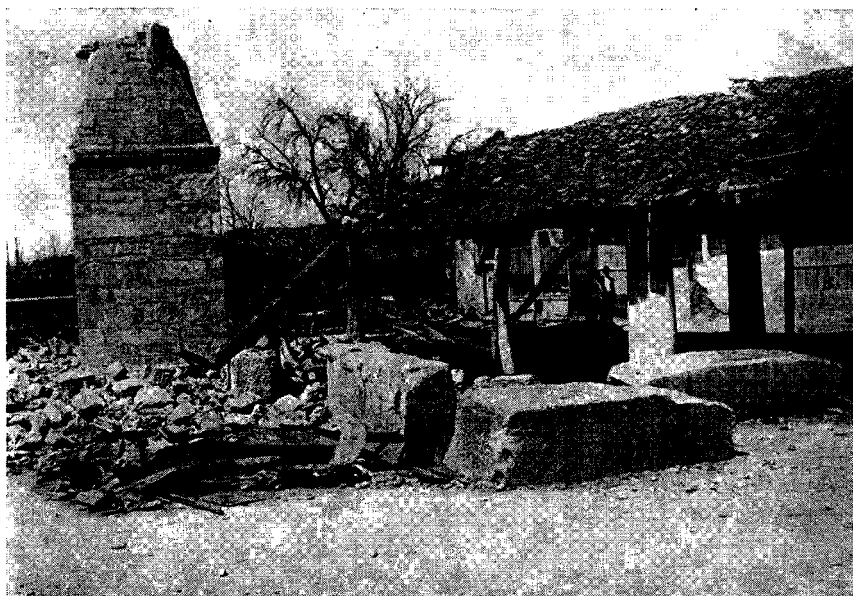
Bei dem Erdbeben ist auch der obere Teil eines freistehenden Minares auf dem Marktplatz in der Nähe der oberen römischen Brücke eingestürzt, während der zumeist aus antiken Spolien bestehende Unterbau stehen geblieben ist (Abb. 5). Die herabgestürzten Teile haben die grossen Orthostatenblöcke des Diocletians-Ediktes beschaedigt und gefachrdet². Diese Blöcke waren beim Abbruch einer bis 1947 an dieser Stelle befindlichen Moschee zutage gekommen und lagen seither ungeschützt neben und unter einem für den Marktdienenden Schattendach. Dieser ebenfalls durch das Erdbeben baufällig gewordene Marktbau wurde von der Gemeinde abgetragen und damit Gelegenheit geschaffen, eine gründliche Sanierung des antiken Monumentes vorzunehmen. Zu diesem Zweck wurden die in der Erde verborgenen unteren Schichten freigelegt, welche sich als zu einem Rundbau von 14, 25 m äusseren Durchmesser gehörig herausstellten. Fundamentstufe und unteres Sockelprofil lagen ringsum noch in situ und darauf standen noch zwei Inschriftenorthostaten am alten Platz. Von ehemals insgesamt 12 ganzen und 4 halben Orthostaten des Sockels sind 8 ganze und ein halber Orthostat erhalten geblieben bzw. wieder aufgefunden worden und konnten wieder auf den Sockel aufgestellt werden (Abb. 6). An zwei einander gegenüberliegenden Seiten führten einst Treppenanlagen mit je 10 Stufen auf den Sockel des Gebäudes. Vom Oberbau des auf dem Orthostatensockel befindlichen Gebäudes konnten keine sicher zuweisbaren Bauteile gefunden werden und ebenso gab es innerhalb des Orthostaten

Abb. 5. Aezani. Orthostaten mit dem Diocletians-Edikt nach dem Erdbeben.

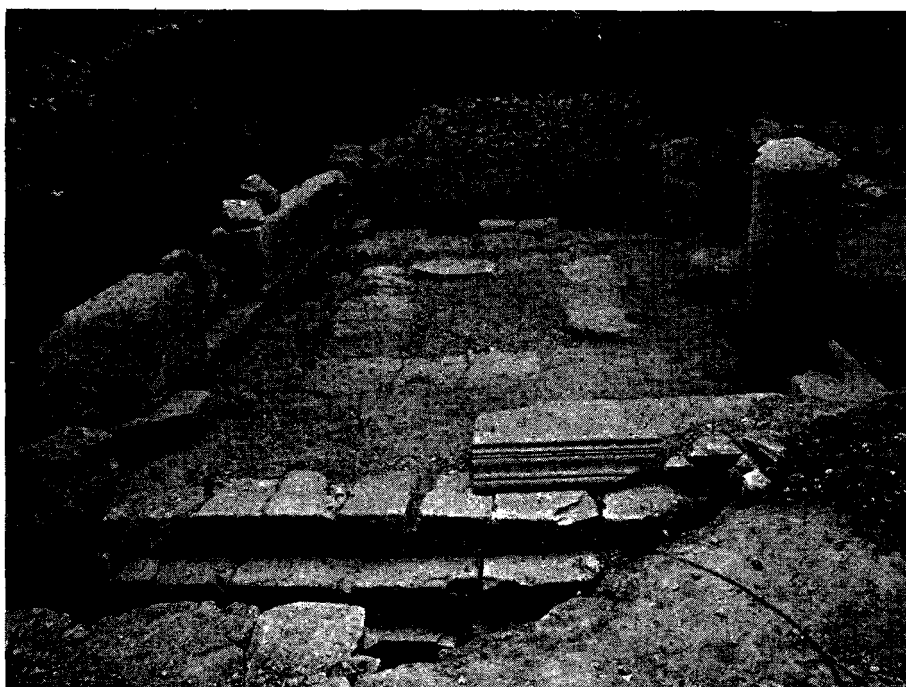
Abb. 7. Kleiner Tempel auf der Agora in Aezani.

gehört. Innerhalb der Zella ist im Fundament ein gruftähnlicher Raum von 1,60x 2,50 m Grösse ausgespart, der nur mit Erde gefüllt war. Sein Boden liegt in der Höhe des Agorapflasters. Es ist daher nicht ausgeschlossen, dass der nach Westen gerichtete Bau ein Grab enthielt und vielleicht ein Heroon gewesen ist. Die Fundamentmauern wurden gesichert und der Stufenbau an der Rückseite ergänzt. Es ist möglich, dass ein Rundaltar mit Girlande, der dicht dabei, in einer Gartenmauer verbaut, gefunden wurde, auf den Stufen des Podiumstempels gestanden hat. Die Inschriftseite ist abgebrochen (Abb. 8).

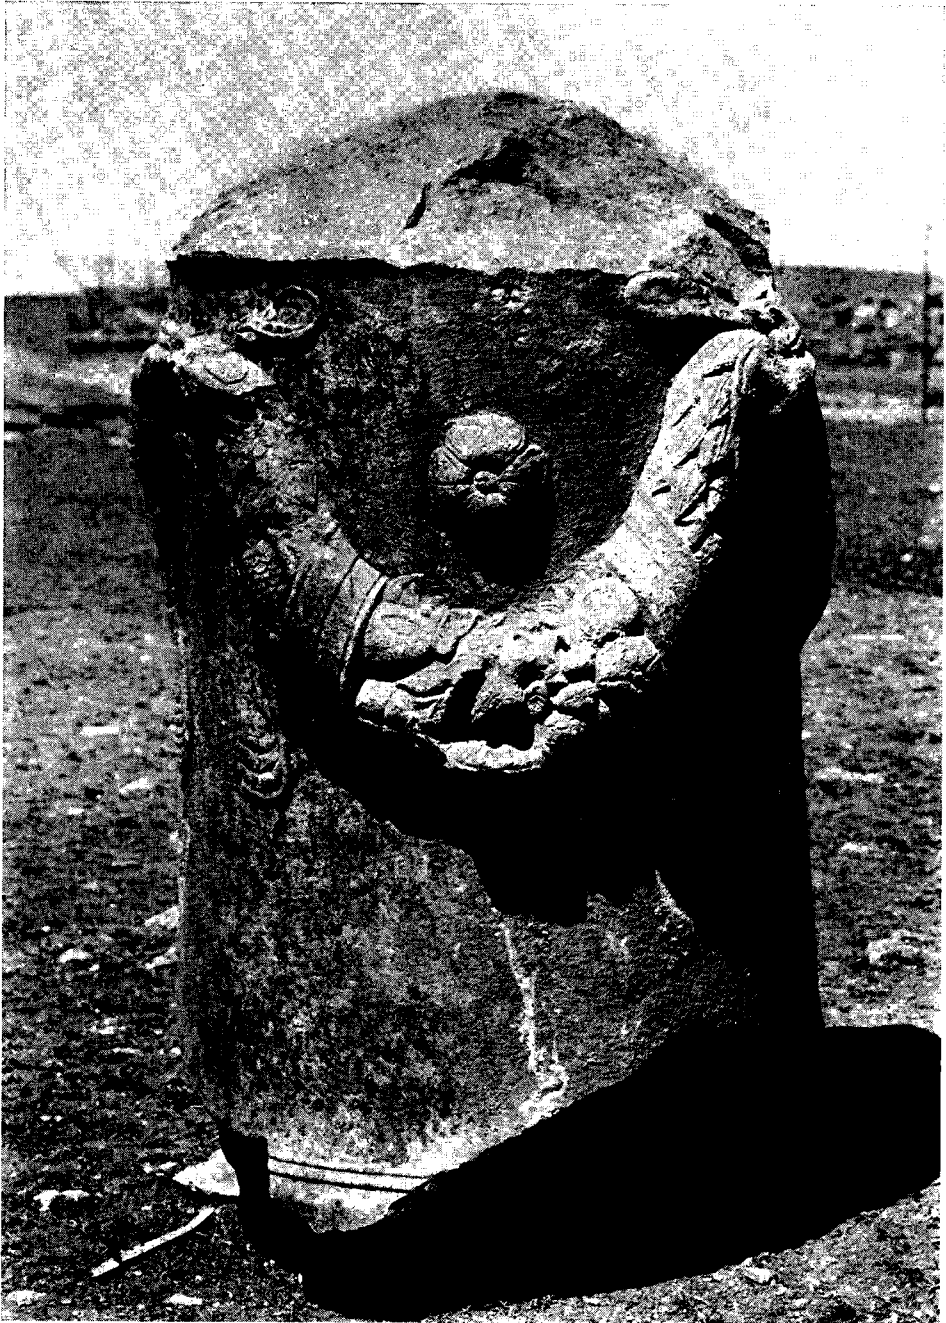
Abb. 8. Altar des Tempels auf der Agora in Aezani.
