1970 YILINDA YALOVA'DA YAPILAN ARAŞTIRMA¹

Mehmet İ. TUNAY

A SURVEY AT YALOVA 1970¹

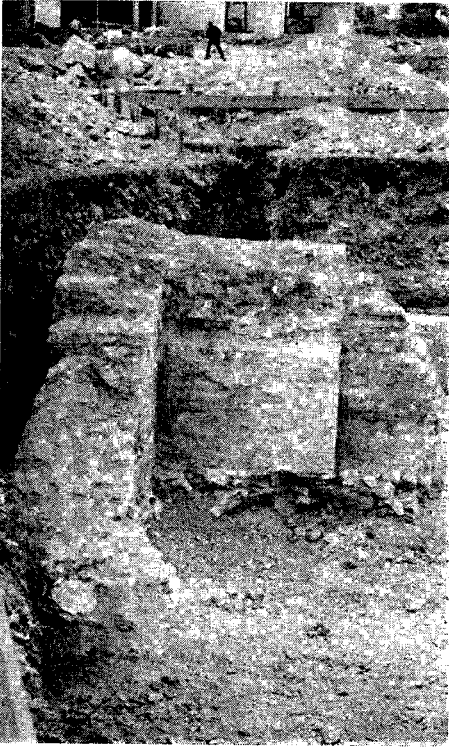
Res. 4

Güney - doğu kenarının bir parçası iyi durumdadır (res. 4).

The south - east side is in good condition. (fig. 4).

Yapının elimizdeki mevcut imkânlarla göre çıkarılan plânında; bir uzun koridor (hol) ile buna dik biri kuzeyde diğeri güneyde olmak üzere, yanyana iki odadan ibarettir (plân. 1), (res. 2, 3 ve 4). Doğuda açık avlu vardır. Kuzey - doğusunda ise, geç devirde yapılmış bir ilâve yapı parçası görülmektedir (res. 5). Yapının bir sıra blokaj taş dizisi üzerindeki bir sıra sıva tabakası üzerine, geç devirde ilâve olarak bir sıra blokaj taş ve bir sıra sıva çekilmiştir. Kuzey - doğu istikametinde dışarı doğru çıkıntılı olarak yapılmış olan bu geç devir yapısının bir evvelkinden seviye yüksekliği yanındaki farkından başka, kalınlıkları 4,5 sm. olan tuğla ile 6 sm. olan harçta bu farklılığı doğrulamaktadır. İç yüzü Marmara Adasının mermeri ile kaplı olan ve iyice tetkik edildiğinde bir oda kalıntısı olduğu, bir evvelki yapının duvarına yapışık olarak yapıldığı halde onunla beraber aynı devirde yapılmadığı kolayca anlaşılmaktadır. (res. 6 ve 7). Bulduğumuz yapının cephesinin dar olması sebebiyle bugün site'nin yaptırdığı tek katlı binalarla, eski yapıyı bir an için karşılaştıracak olursak, site'nin binalarının cephesinin Marmara denizinin kuzey - doğu ve kuzey - batı istikametlerindeki rüzgâr-

The plan we get shows a long entrance, and perpendicular to it two adjacent rooms placed one at the north the other at the south (pl. 1), (fig. 2-4). On the east

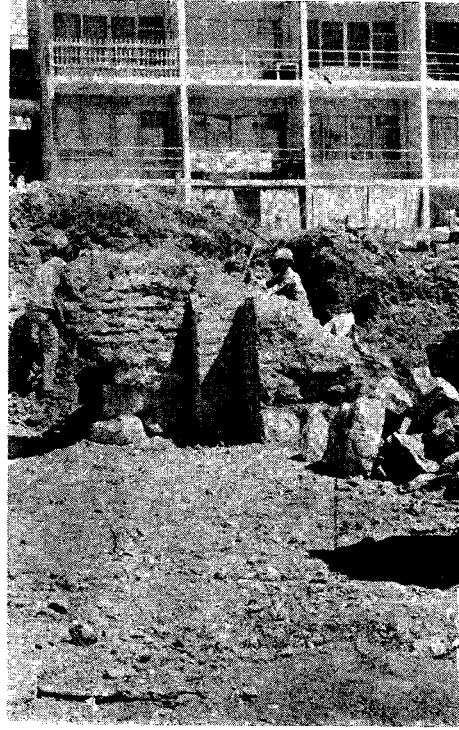
Res. 5

there is an open courtyard. An additional building constructed at a later period is seen on the north - east. (fig. 5). On this section, there is a second course of boulders, in the wall.

The projecting section at the north-east corner is later than the original section perhaps reconstructed after an earthquake. (fig. 5).

Yapının neresinde bulunduğu tam olarak bilinmeyen II. Constans (M. S. 641-648) devrine ait bir sikke'den, binanın M.S. 7. yüzyılda var olduğu veya yapıldığı anlaşılmaktadır³. (res. 11 a, b). Bina sikke'nin tarihinden daha erken bir devire ait olsa bile en geç M.S. 7. yüzyılda burasının var olduğu bir gerçektir. Evin tuğla işçiliği de aşağı yukarı sikke'nin tarihini verdiği için M.S. 7. yüzyılda yapıldığını düşünebiliriz. (res. 7 ve 10). Evin kuzeydoğu köşesindeki çıkıntının ise, bu sikke ile bir ilgisi olmadığı bu tarihten daha geç bir devirde belki bir zelzele nedeniyle çökmesi neticesi yeniden yapılmış bir kısım olması muhtemeldir (res. 5).

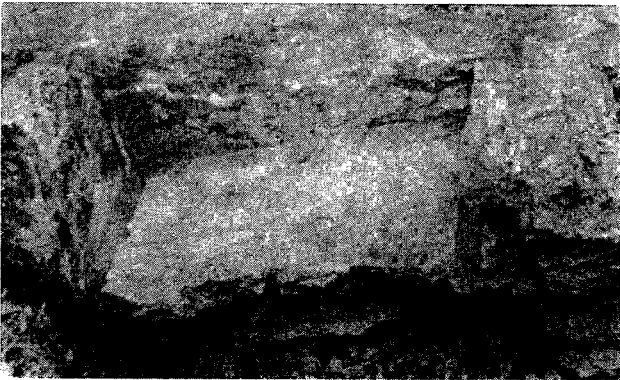
Res. 6

Besides the difference of levels between this projecting additional building and the original one, the difference between the height of mortar layers between the two buildings, suggests, that the former one is later than the other. It is seen clearly that, this building is constructed adjacent to a wall of a building but it is later than it. (fig. 6-7).

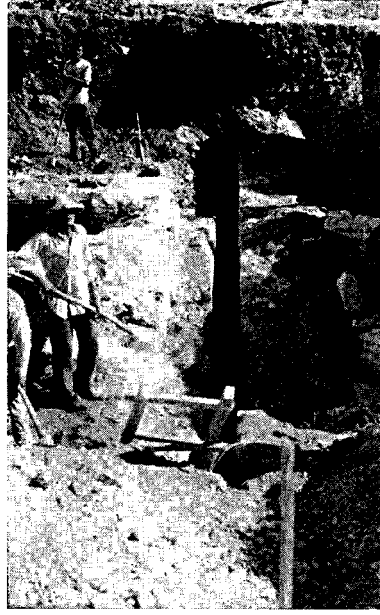
Res. 8

Batı tarafta 70 sm. kalınlığında yan yüzleri sıva ile örtülü bir duvar görülmektedir (res. 8). Bu duvar ile yapı arasında 25 sm. genişliğinde bir kanal vardır. Kanalin üstünün kiremit dizisi ile örtülü olmasından, denize ulaşan su kanalizasyonu olduğu anlaşılmaktadır (res. 9). Muhakkakki birkaç binanın müşterek kanalizasyonu olan burası, imkânsızlıklar sebebiyle açılmayan diğer sahalarda da görülen bazı duvar parçaları, burada bir bina değil birkaç binanın olabileceğini ve geniş kanalizasyonun da bu binaların müşterek su yolu olduğu fikrini doğrulamaktadır.

On the left, there is a plastered wall with a 70 cm. thickness. (fig. 8). Between this wall and the building there is a drainage covered with tiles and going to the sea. (fig. 9).
