## KAYSERİ'DE TUZHİSARI, SULTANHANI, KÖŞK MEDRESE VE ALACA MESCİT DİYE TANILAN ÜÇ SELÇUKLU MİMARİ ESERİN RÖLVEŞİ

Mahmut AKOK

KAYSERİ TUZHÍSARI SULTAN HANI RÔLÖVESİ  
TOPLU PLÂN MİKYAS 1/100

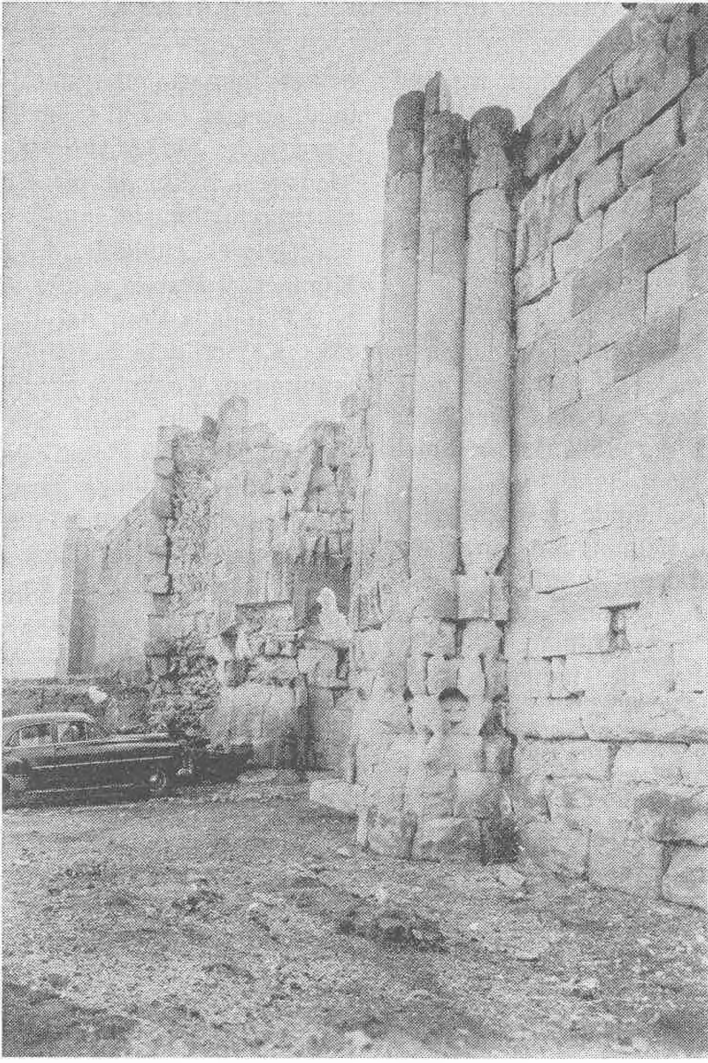
Resim : 1

Cümle kapısı, (Bakınız Plân 8) (Res. 1). Batı yüzünün duvarının tam ortasına yerleştirilmiş olup, iki yanındaki kontrafor kuleleriyle de kaynaştırılarak, bu yüzün süs değeri arttırılmıştır.

Girişinde, dilimli örgüde bir basık kemeri ve iki tarafında mogarnaslı özen-gileri vardır. Giriş kısmısının sağ ve sol duvarında, üst başları mogarnaslı, hücrelikler ve setler görülür. Bu setler zamanla fazla tahrip edilmiş olduklarından, yeni Restorasyonlarla, aslına uygun olarak tamamlanmışlardır.

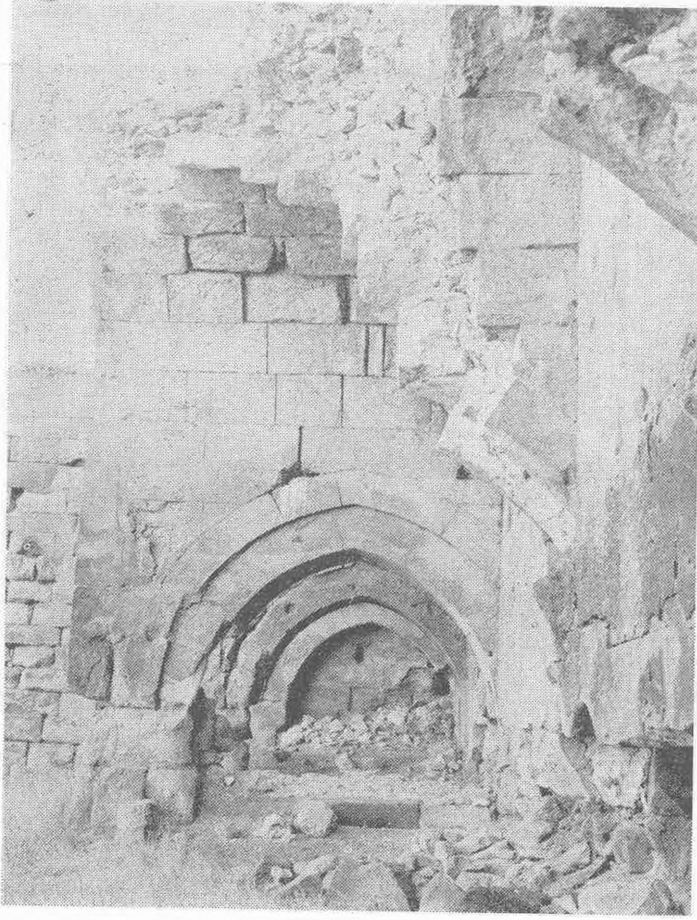
Resim : 3

Revak ve Tonozların avluya bakan yüzlerindeki kemer kaşları sivri kemer şeklindedir. İntizamlı taş bloklarla işlenmişlerdir (Res. 3).

Orta kısmı işgal eden Mescit binasında, da ihmaller dolayısıyla harabî görülmüyordu. (Res. 3).

Büyük avluyu çeviren sağ kanadında, önleri revaklı, kapıları bu revaklar altına açılan, dört bölmeden ibaret, Hamam daire, üç bölmeli bir ikamet kısmı ile, tek odalı bir kısım ve ayrıca iki bölmeli bir başka daire sıralanıyordu (Res. 3, 4).
