PERGE KAZISI 1981 ÇALIŞMALARI

Prof. Dr. Jale İNAN

1981 yılı çalışmalarımızı I. Kazılar, II. Epigrafik çalışmalar, III. Mozaik çalışmaları, IV. Mimarlık onarım çalışmaları, V. Heykel onarımı başlıkları altında toplayabiliriz.

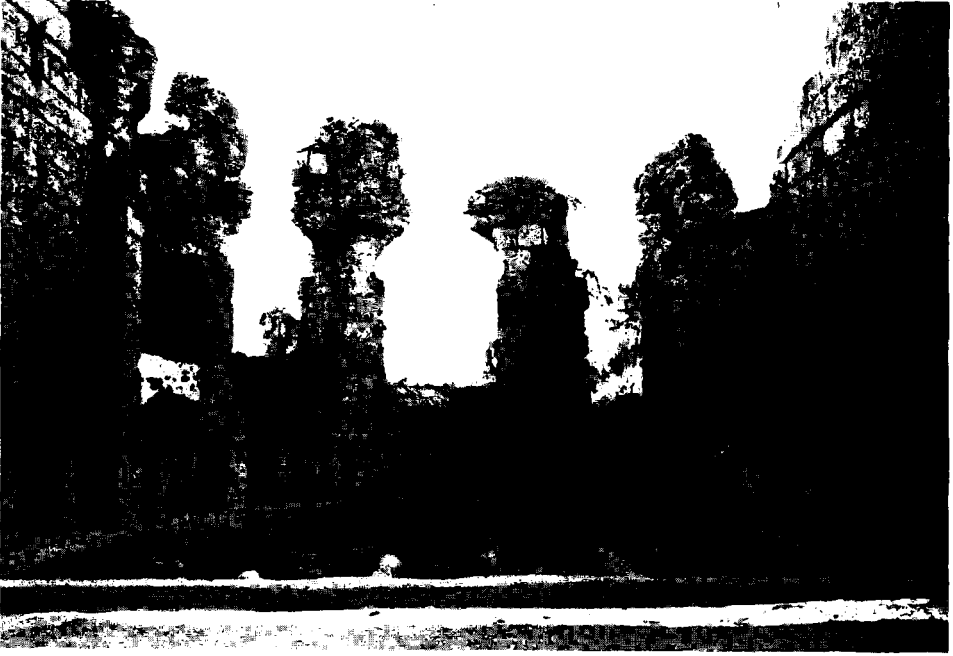
Resim 8

Havuzun apsisli güney bölümü ile batı ve doğu yanlarında duvarlar, nişler ve sütunlu mimari ile uzuvlandırılmıştır (Resim 8). Bu duvarlar ve nişler oldukça iyi durumda ayakta kalmıştır. Ancak sütun mimarisi yıkılmıştır. Bu mimariye ilişkin ele geçen parçalar cephenin restitüsyonunu sağlayacak durumdadır. Önemli parçalar kazı sonunda havuzun içinde düzenlenmiştir (Resim 9). Nişlerin yanlarında ve ortalarında payeler bulunmaktadır. Yanlardaki payeler sütunları taşıyordu. Mermere yakın kireçtaşından yapılmış sütun kaideleri attik-ion düzeninde olup, 0.25 m. yüksekliğinde, breshden, sütun gövdeleri yivsiz olup 4.14 m. yüksekliğinde, mermerden korinth düzenindeki sütun başlıkları ise 0.57 m. yüksekliktedir. Apsis'in 3 ve 4 No.lu nişleri arasındaki paye üzerine rastlayan konsol in situ kalmıştır. Aslında eski bir sofit parçası olan konsol burada işlevi değiştirilerek ikinci kez kullanılmıştır.

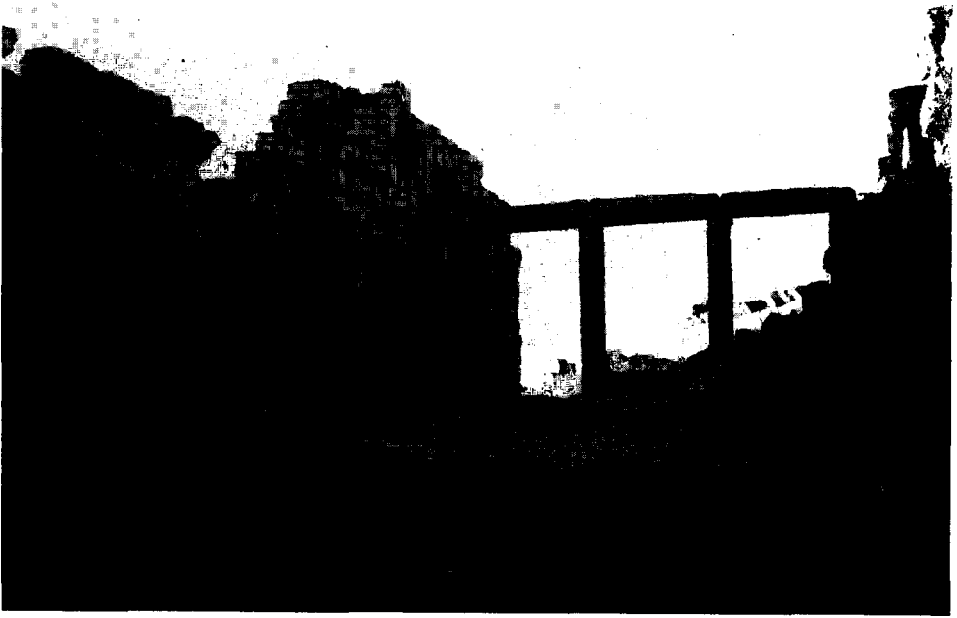
Resim 20:

Bu yıl mekânın kuzey yarı bölümü zemin yüzeyine dek kazıldı (Resim 2, 20, 21). Duvar ve tonozun yıkılması, altında hypokaust boşluğunun bulunması dolayısıyla zeminde geniş çapta çöküntülere neden olmuştur. Taban kuzey ve batı duvarları önünde yaklaşık 1 m. genişliğinde sağlam kalmıştır. Hypokaust sisteminin yüksekliği ve sistemi hakkında bir fikir edinmek amacıyla kuzeyde IX No.lu mekâna açılan kemerli kapı önünde sondaj yapıldı (Resim 22-23). Hypokaust'un yüksekliği yaklaşık 1.50 m. olup, hypokaust payeleri 3 cm. kalınlığında 26 tuğla sırasıyla aralarında bulunan 3 cm. kalınlığında harç tabakalarından oluşmaktadır. 58 cm. genişliğindeki payelerin aralıkları 1 m. dir. Açılan sondaj aynı zamanda hypokaust sisteminin IX No.lu mekânın altında da devam ettiğini ortaya koydu.

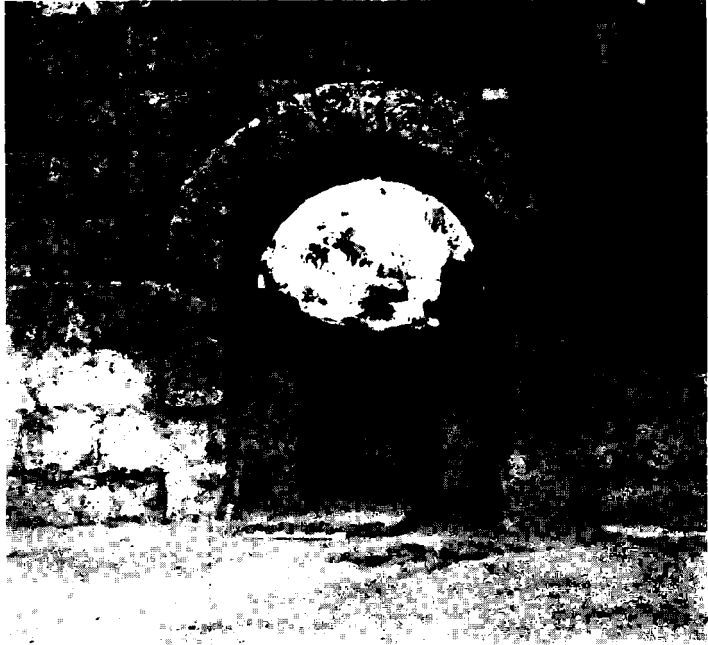
Resim 22

29.60 m. uzunluğunda, 11.60 m. genişliğindeki mekânın duvarları oldukça iyi durumda korunagelmıştır. Kuzeyde IX No.lu mekâna açılan kapı tamamen meydana çıkarıldı. Söveleri ve mermerden ettiği iyi korunagelmıştır (Resim 22).

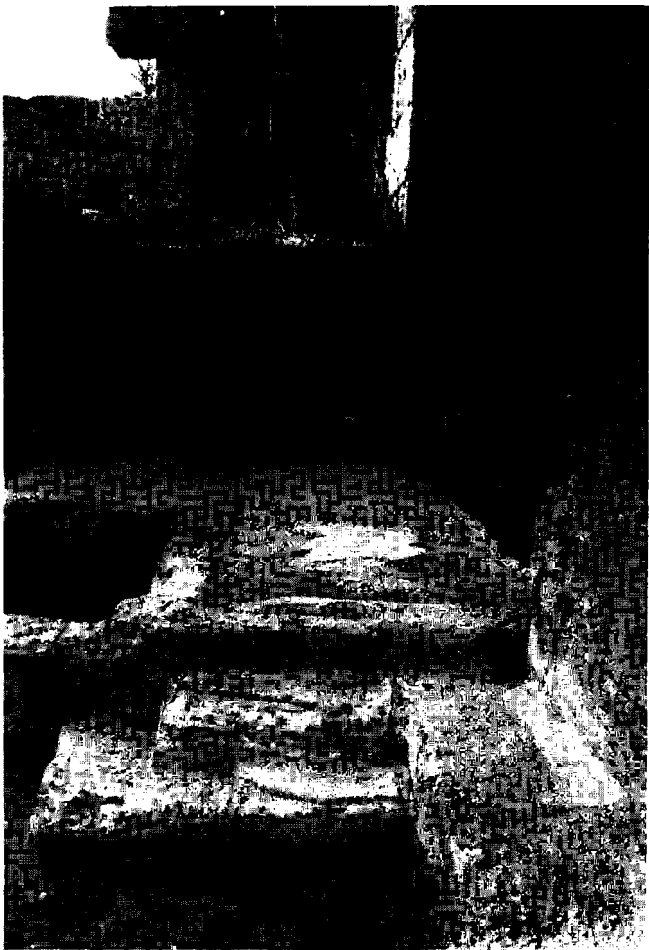
Resim 31

Mekânın batı bölümünü kapsayan bir havuz saptandı (Resim 31, 32). Zaman yetersizliği dolayısıyla, havuzun içinin boşaltılması seneye bırakıldı. Yalnız içinde 1 × 2.5 m. boyutlarında bir sondaj açıldı. Havuzun (derinliği 1.45 m.) içine inen 5 basamaklı bir merdiven saptandı. Havuzun kenarını belirleyen devşirme bloklar üzerinde silme ve yazıtlar mevcuttur. Havuzlu bölüme kuzeyden 3 basamaklı bir merdivenle ulaşılır.
