SİVAS-SÖĞÜTCÜK KÖY ODASI VE DUVAR RESİMLERİ

SİVAS-SÖĞÜTCÜK VILLAGE ROOM AND WALL PAINTINGS

Turgay YAZAR*

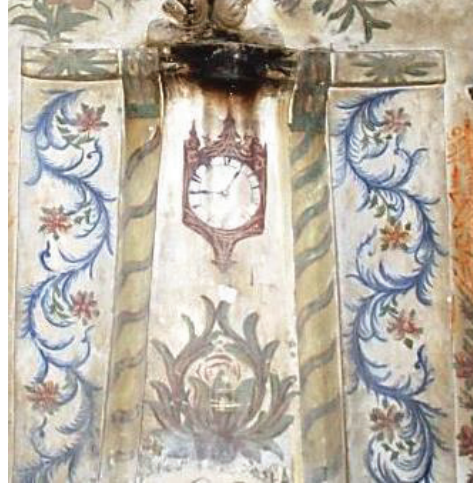
Fot. 2: Güney duvar, ocaktaki saat motifi

larıyla Miladi olarak tekrarlanmıştır (Fot. 4). Odanın doğu duvarındaki ocak nişinin üst kısmında bir saat motifi yer almaktadır. Saat, dokuzu beş geçe olarak işlenmiştir (Fot. 2).

Duvar resimlerinin tarihiyle ilgili son veri, ocağın yaşmak kısmındaki saat motifi- dir. Saatin dokuzu beş geçe olarak işlenmiş olması, bu motifin Mustafa Kemal Atatürk'e duyulan sevginin bir hatırası olarak 10 Kasım 1938'deki vefatından sonra odaya eklendi- ğini düşünmemize karine oluşturmaktadır (Fot. 2).

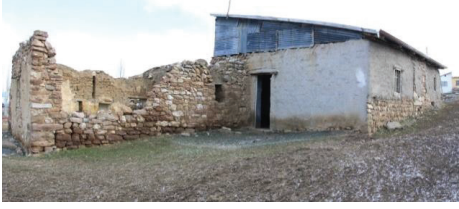
Fot. 5: Yapının 2015 yılı öncesi durumu, güneybatıdan görünüm

Oda, 2015 yılında Sivas İl Özel İdaresi Koruma Uygulama ve Denetim Bürosu tarafından restore ettirilmiştir⁷. Bu onarımda yapının batı cephesi önünde yer alan giriş mekânı (atlık) ve bitişiğindeki metruk bina kaldırılmış, yapının diğer cephelerine bitişik duvar kalıntıları temizlenmiş, dış duvarları sıvanarak üzeri kiremitli beşik çatı ile örtül- müş, iç mekândaki önceki yıllarda alçı ile kapatılan ocak nişi tekrar açılarak özgün du- rumuna getirilmiş, iç duvarlardaki panolar ile bezemelerin onarım ve bakımı yapılmıştır (Fot. 5, 6, 7, 8, 9)⁸.

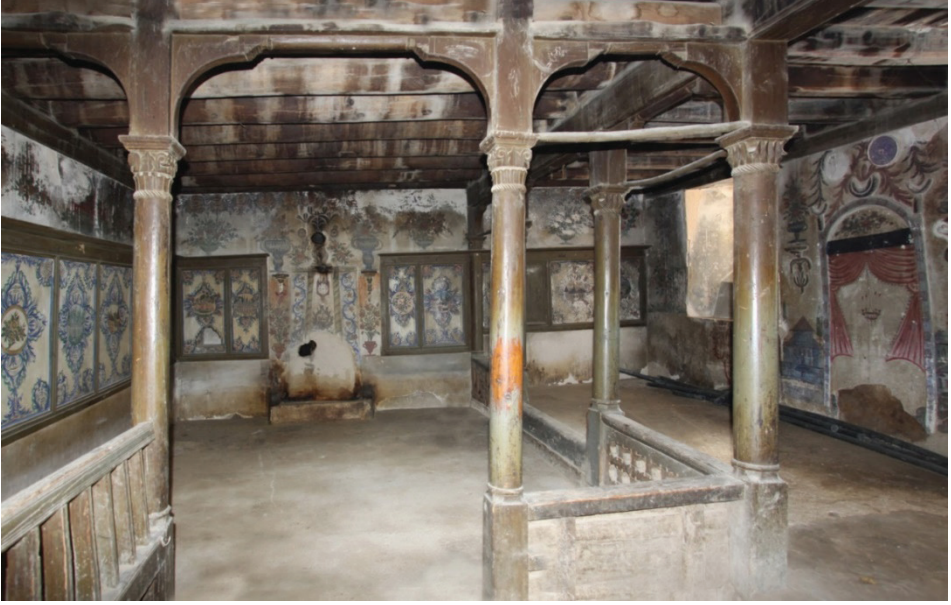
Fot. 11: Odanın genel görünümü

Sekiüstünün kuzey ve doğu duvarları batı duvarla aynı seviyedeki profilli latalarla yatay olarak ikiye bölünmüş ve üzerine sergen yerleştirilmiştir. Kuzey duvardaki latalar oda duvarların doğu köşesi daha yüksek olması nedeniyle batıdan doğuya doğru yükselecek şekilde hafif eğimlidir. Bu latanın alt kısmına yatay ve dikey latalar yerleştirilerek duvar yüzeyi boyuna dikdörtgen panolar halinde bölümlenmiştir. Yaklaşık 115 cm yüksekliğindeki panoların enleri değişkendir. Yaklaşık 70 cm genişliğindeki batıdaki ilk pano dolap nişi olarak düzenlenmiş, nişin üzerinde enine dikdörtgen ikinci bir pano oluşturulmuştur. Dolap nişinin doğusundaki panoların enleri ise 67 ile 87 cm arasında değişmektedir (Fot. 11).

Sekiüstünün doğu duvarına, oda girişinin karşısına gelecek şekilde ocak nişi yerleştirilmiş, ocak nişinin iki yanında batı duvarla aynı seviyede ve benzer şekilde boyuna dikdörtgen panolar oluşturulmuştur. Kuzeydeki ilk panonun altında dilimli kemerli takçagöz bulunmaktadır. Dilimli kemerli ocak nişinin iki yanında, taş levhaları oda içine çıkıntı yapan yaşmak bölümü mevcuttur. Yaşmağın iki tarafında alçı lambalıklar vardır (Fot. 11).

Odadaki bölüntüyü sağlayan sütunlar kare kaideli ve yuvarlak gövdeli olup korint üsluba benzer şekilde düzenlenmiş başlıklara sahiptir. Kare kaideden gövdeye pahlarla geçilmiştir. Gövdenin alt ve üst kısmında, kaide ve başlığa yakın birer bilezik bulunmaktadır. Aynı yükseklikteki sütunların kaideleri yaklaşık 58, gövdeleri 120, başlıklar ise 22 cm yüksekliğindedir. Sütun başlıkları üzerine 44 cm boyunda tavan kirişlerini taşıyan kare planlı dikmeler vardır. Tavan kirişlerinin açıklıklara denk gelen alt yüzlerine yay şeklinde kesilmiş ahşap parçaları yerleştirilerek aynalı kemer şeklinde düzenlemeler oluşturulmuştur. Oda, duvar ve sütunlar üzerine oturan kirişleri taşıdığı ahşap tavanla örtülüdür (Fot. 11).

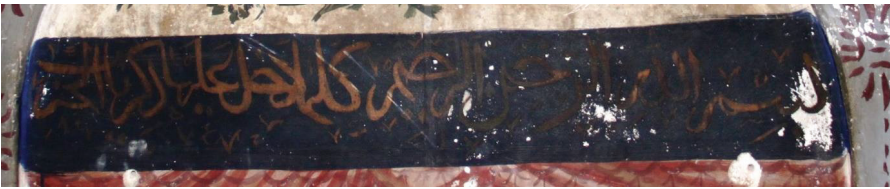
Fot. 12: Mihrabın üzerindeki kitabe metni

daki mazgal pencereler ile oda aydınlatılmaktadır. Pencerelerin arasında alçak kabartma tekniğinde yapılmış alçı bir mihrap yer alır. 174 cm yüksekliğindeki mihrap, iki yandan üzerlerinde hilal şeklinde alem motifleri bulunan silmeler ile çevrelenmiştir. Mihrap, üstte ekseninde iç içe iki hilal bulunan yarım daire kemer şeklinde silmelerle sonlanmaktadır (Fot. 13). Mihrap kavsarasının altındaki enine dikdörtgen biçimli pano üzerine “Bismillahirrahmanirrahim” lafzı ile başlayan Âl-i İmrân Suresi’nin 37. ayetinde geçen “Küllemâ dehale aleyhâ Zekerîyye’l mihrâb” ifadesine yer verilmiştir (Fot. 12).

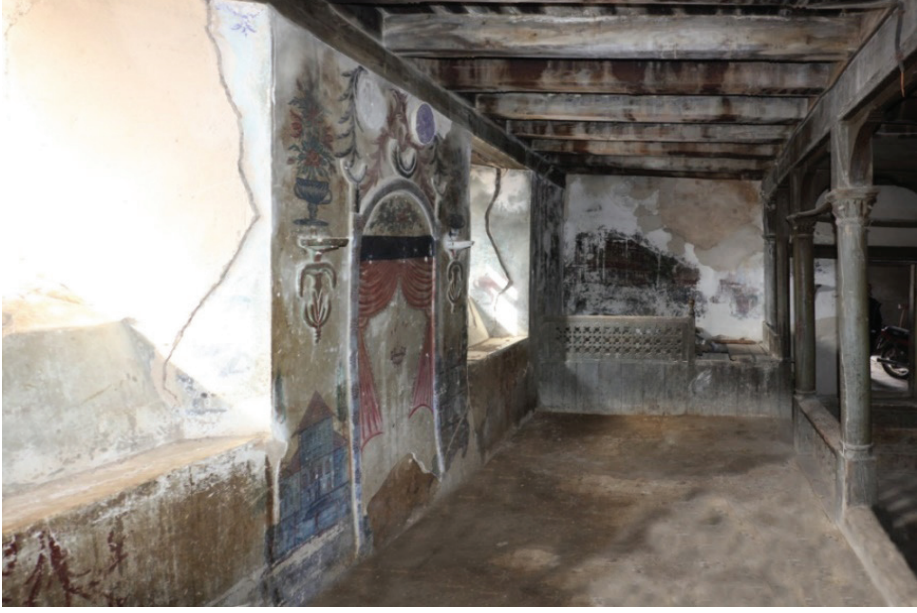
Fot. 13: Nimseki bölümü

Mihrabın her iki yanında alçı lambalıklar mevcuttur. Nimseki bölümünün doğu duvarında sekiüstü bölümündeki düzenlemeyi tekrarlayan boyuna dikdörtgen dört pano vardır. Bu panolar, sekiüstündeki panolardan 14 cm daha üst seviyeden başlamaktadır. Panoların enleri 28 ile 73 cm arasında değişmekte olup en dar olanı kuzeydedir. Kuzeyden ikinci pano içerisine dolap nişi yerleştirilmiştir.

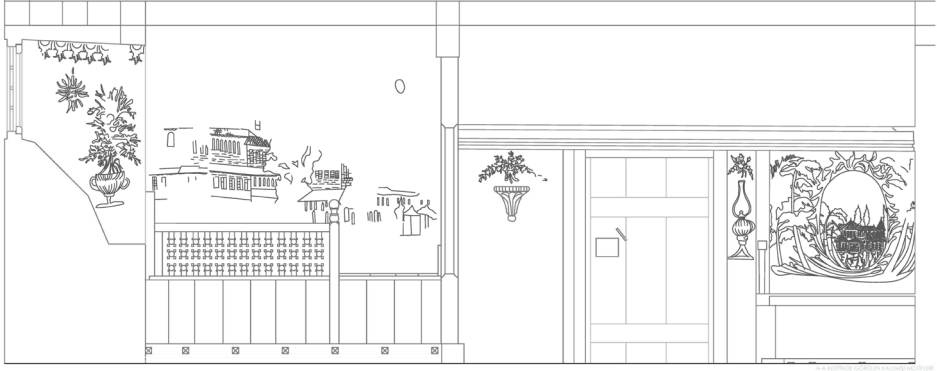
Çiz. 2: Batı duvarı süsleme kompozisyonu çizimi (Mimar Servet Çiftçi)

Odanın batı duvarında giriş açıklığının kuzey ve güneyindeki ikişer panoda bezeme yer almaktadır. Giriş açıklığının kuzeyindeki boyuna dikdörtgen biçimli ilk panonun alt kısmı boştur. Üst kısmına bir gaz lambası, üzerinde ise yeşil yapraklı, laleye benzer kırmızı renkli çiçekleri olan demet halinde çiçek motifi işlenmiştir (Fot. 10, Çiz. 2).

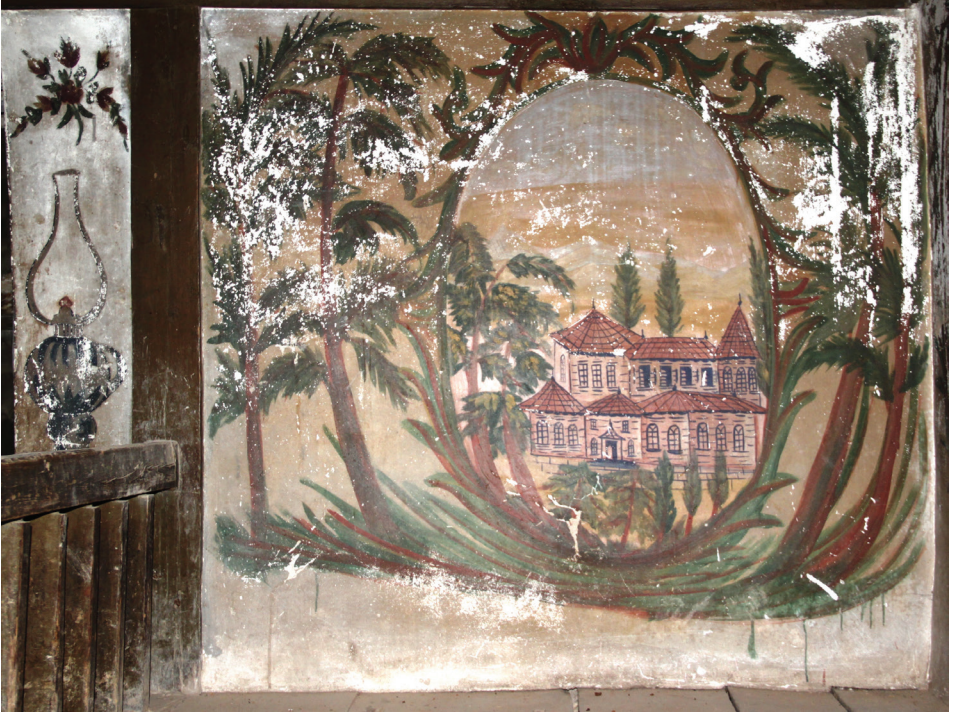
Fot. 14: Batı duvar, giriş açıklığının kuzeyi

Yüklük kısmının üzerine gelen enine dikdörtgen biçimli ikinci panoda, hafif kuzeye kayık olarak kengere benzer stilize yapraklı dallardan boyuna oval biçimli bir kartuş yapılmış ve iki yanına ağaç motifleri işlenmiştir. Ağaçların yaprakları rüzgârdan savrulmuş izlenimi verecek şekilde kartuşa doğru yönelmiştir. Kartuşun içinde alt kısma kısa bodur ağaçlar, ağaçların arkasına ise ön tarafı sundurmaya benzer şekilde tek, arka tarafı iki katlı bir yapı, yapının arkasına öndekilerden daha uzun ağaç motifleri işlenmiş, arka fona ise dağlar ve bulutlu bir gökyüzü betimlemesi yapılmıştır. Külah ve beşik çatı ile örtülü olan yapının tek katlı olan alt kısmında pencereler yuvarlak kemerli, iki katlı olan arka kısmında ise dikdörtgen biçimlidir. Ağaçlar, mimari yapı ve gökyüzü betimlemesi resme derinlik hissi vermektedir. Zemin açık kahverengi, ağaçların gövde ve dalları koyu kahve, yaprakları yeşildir. Mimaride binaların dış konturları, kapı ve pencereler ile çatıdaki ana çizgiler siyah, duvarlar ise zemin renginden bir ton daha koyu olan kahverengidir. Dağlar açık gri bulutlar açık kahve, gökyüzü ise gri renge boyanmıştır (Fot. 14).

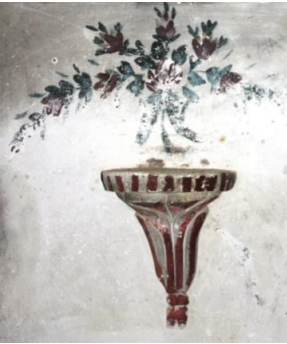
Fot. 15: Batı duvar girişin güneyi, lambalık

Giriş açıklığının güneyindeki dikdörtgen biçimli ilk panonun da alt kısmı boştur. Üst kısmına alçı bir lambalık, üzerinde ise laleye benzer kırmızı renkli çiçekli ve yeşil yapraklı dallardan oluşan bir demet çiçek motifi işlenmiştir. Alt kısmı eğimli şekilde duvarla birleşen yarım daire kesitli lambalık, almaşık olarak beyaz ve koyu kahverengi olarak boyanmıştır. Lambalığın etrafında kalemişi bezemelerin izleri görülse de motifler tam olarak seçilememektedir (Fot. 15).

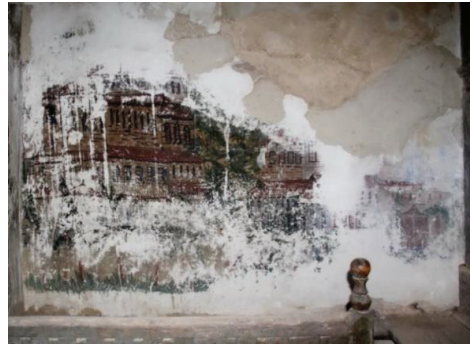
Fot. 16: Batı duvar güney bölüm, kent tasviri

Güneydeki enine dikdörtgen ikinci panodaki resim muhtemelen bir kent tasviridir. Ön sırada farklı boyutlarda ağaç sırası, arkasında ise yuvarlak kemerli veya dik-

dörtgen pencereli iki veya üç katlı yapılar bulunmaktadır. Evlerin üst kat ve çatıları ile panonun kuzeyindeki yapılar seçilemeyecek derecede siliktir. Ağaç gövdeleri koyu kahve, yapraklar yeşil, yapıların kapı ve pencere gibi ana bölümleri siyah, duvarları ise açık kahverengidir (Fot. 16).

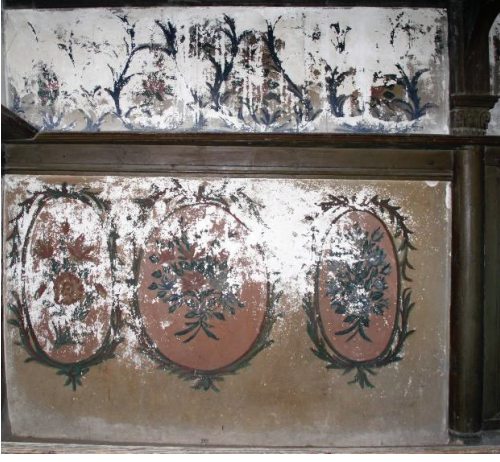
Fot. 18: Kuzey duvar batı kısım

Kuzey duvarın batısında yüklüğün üzerindeki enine dikdörtgen alanda, kengere benzer stilize yapraklı dallardan oluşan boyuna oval biçimli üç kartuş, aralıklı olarak yan yana sıralanmıştır. Kartuşların içerisinde farklı form ve renklerde boyanmış buket şeklinde çok yapraklı çiçek motifleri bulunmaktadır. Kartuşları oluşturan bitkisel motiflerde yeşil ve koyu kahve, batıdan birinci ve ikinci kartuşta kırmızı ve sarının tonları, üçüncü kartuşta ise mavi ve beyazın tonları kullanılmıştır. Sergenin üzerindeki enine dikdörtgen biçimli duvar yüzeyinde ise çiçekli kengerler, düz bir zemin oluşturacak şekilde yan yana sıralanmıştır. Kıvrılarak yükselen gövde ve yapraklar yeşil ve tonları, çiçekler ise pembe'dir (Fot. 18).

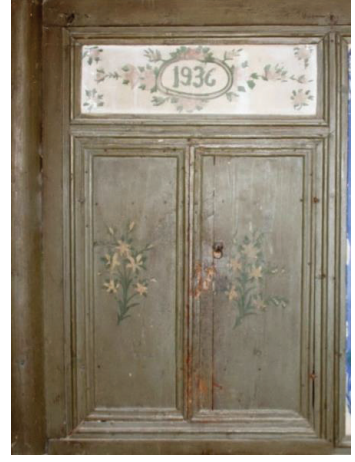
Fot. 19: Kuzey duvardaki dolap

birer yapraklı dal yer almaktadır. Dal ve yapraklar yeşil, çiçekler sarıdır. Dolap kapaklarının üzerindeki enine dikdörtgen panonun orta kısmında yapraklı dallardan enine oval bir kartuş oluşturulmuş ve içerisine Latin rakamlarıyla 1936 tarihi yazılmıştır. Kartuşun çevresi ve panonun köşeleri çiçekli dallarla doldurulmuştur. Panoda zemin beyaz, yapraklar yeşil, çiçekler ise pembe renklidir (Fot. 19).

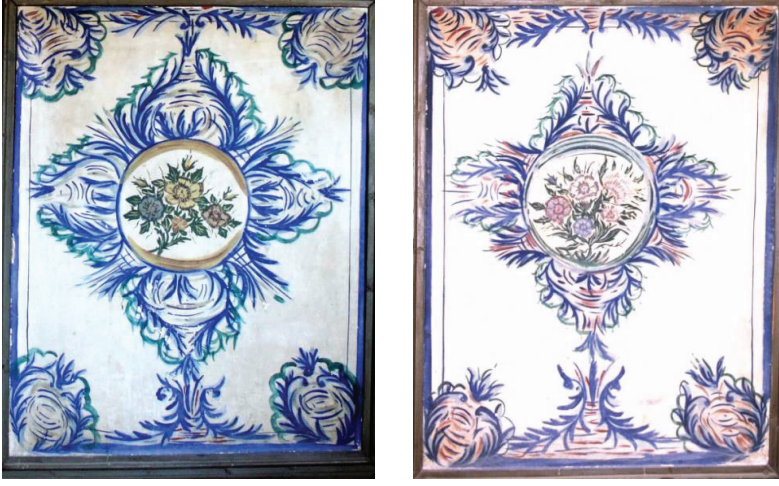
Fot. 20, 21: Kuzey duvar, dolabın doğusundaki birinci ve beşinci pano

Dolabın doğusundaki beş pano benzer özelliklere sahiptir. Panoların ortasına yuvarlak madalyonlar vardır. Panoların köşeleri ile madalyonların dikey ve yatay eksenlerine yapraklı dallardan oluşan stilize bitkisel motifler yerleştirilerek yüzey doldurulmuştur. Motifler kahverengi, mavi ve yeşil, zemin beyazdır. Madalyonların içerisine farklı çiçek kompozisyonları yerleştirilmiştir. Birinci ve beşinci panodaki madalyonlarda yeşil yapraklı, mavi, sarı, kırmızı ve beyaz renkli çiçekleri olan buket şeklinde tasvirler vardır (Fot. 20, 21).

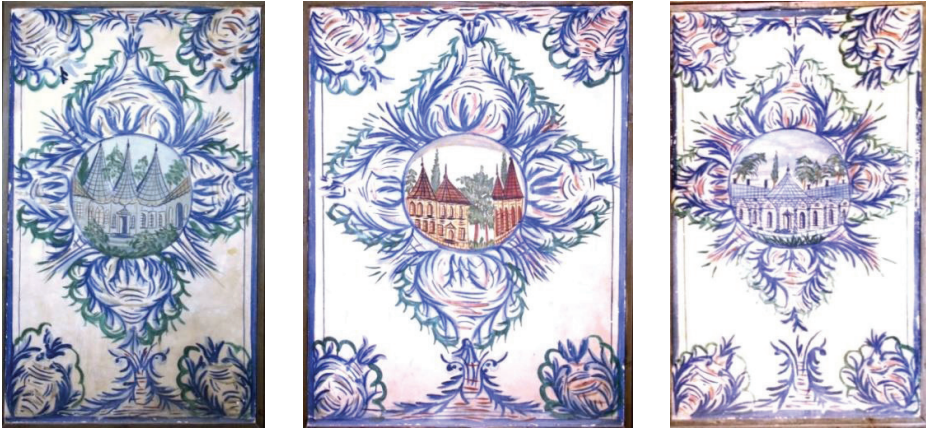
Fot. 22, 23, 24: Kuzey duvar, dolabın doğusundaki ikinci, üçüncü ve dördüncü pano

Diğer üç madalyonda ise yapı tasvirleri bulunmaktadır. İkinci panodaki madalyonda; ön ve arka fona yerleştirilen ağaçların arasında oluşturulan zemin üzerine birbirine bitişik sivri külahlı üç yapı tam, bu yapı grubunun iki yanına ise öne doğru uzanan beşik çatılı birer yapı yarım olarak işlenerek derinlik oluşturulmaya çalışılmış, arka fona yerleştirilen gökyüzü tasviri ile derinlik hissi güçlendirilmiştir. Ağaçlar yeşil, zemin açık ve koyu mavi, binaların kapı ve pencereleri ile konturları koyu mavi, çatılar açık mavi ve kahverengi, gökyüzü ise açık mavidir (Fot. 22, 23, 24).

Üçüncü panodaki madalyonda orta kısımdaki ağaç kümesinin ayırdığı birbirine bitişik konik çatılı ikişer yapı bulunmaktadır. Geriye doğru ve yan yana yerleştirilen yapıların arka fonunda derinlik hissini güçlendiren ağaç ve gökyüzü tasviri yer almaktadır. Kompozisyonda zemin beyaz, gökyüzü açık mavi, bulutlar beyaz ve gri, ağaç gövdeleri kahverengi, yapraklar yeşil, mimaride ise kapı ve pencereler ile dış konturlar siyah, du-

varlar açık kahverengi, çatılar ise kiremit rengindedir (Fot. 23). Dördüncü kartuşta girişi konik bir örtü ile vurgulanan oval olarak yerleştirilmiş bir yapı yer almaktadır. Yapının arkasında ağaçlar ile üzerlerinde gökyüzü betimlemesi vardır (Fot. 24).

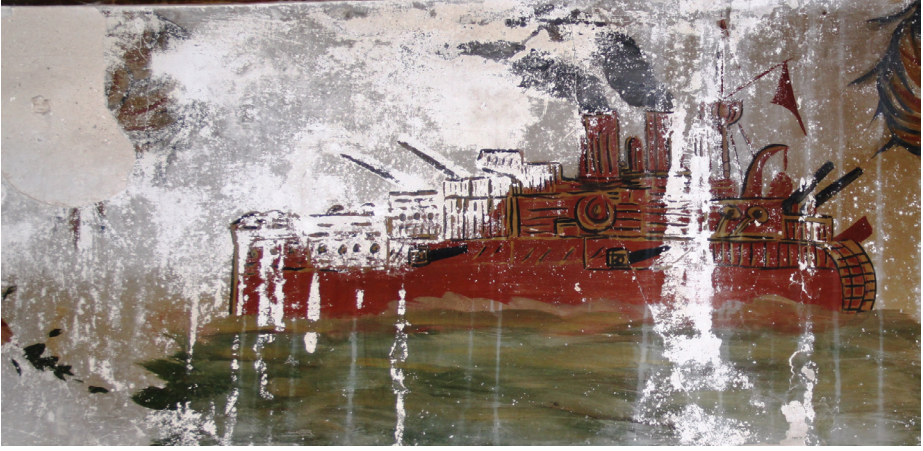
Fot. 26: Kuzey duvar panolar ile tavan arasındaki bölüm

Sergen ile tavan arasında dikdörtgen alanın üst kısmına tavandan aşağıya doğru sarkan öbek şeklinde yapraklı dallar işlenmiştir. Motifler mavi, kırmızı ve turuncudur. İkinci ve üçüncü panonun üstüne denk gelen bölümde dalgalı bir deniz ve gemi tasviri bulunmaktadır. Geminin ön tarafında ve orta kısmında ikişer top namlusunun olması, bu

tasvirin savaş gemisi olduğunu göstermektedir. Bacasından dumanlar çıkan geminin ana güvertesi üzerinde bayrak (flama) asılıdır. Geminin konturları ile toprak siyah, gövde ise kiremit rengidir (Fot. 25, 26).

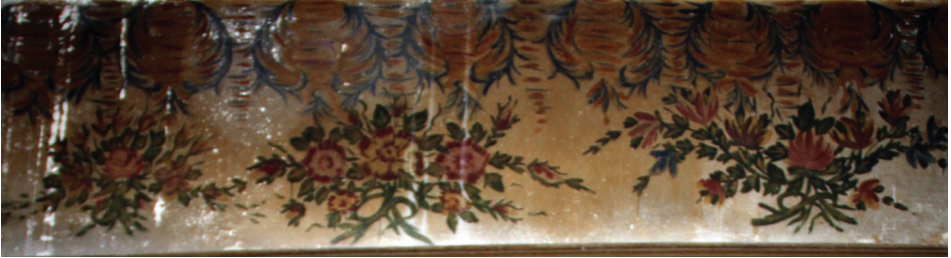
Fot. 27: Kuzey duvar geminin doğu bölümü

Gemi tasvirinin iki yanında, tavandan sarkan stilize yaprakların altına üçer çiçek buketi resmedilmiştir. Yapraklar yeşil, çiçekler ise pembe, koyu kahverengi ve sarıdır (Fot. 27).

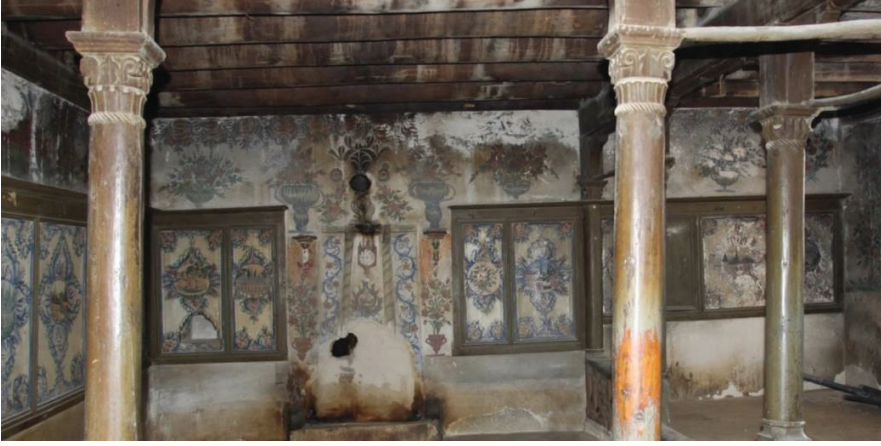
Fot. 28: Doğu duvar genel görünüm

Odayı doğu-batı yönünde ayıran sütun dizisi ile ikiye bölünen duvarın, kuzey tarafı asıl oda, güney tarafı ise nimseki bölümüdür. Duvarın kuzey tarafında ocak ve iki yanındaki panolarda, güney tarafında ise panolarda kalemişi süslemeler mevcuttur. Kuzey duvarda olduğu gibi sergenin üzerindeki alanda da kalemişi bezeme bulunmaktadır (Fot. 28, Çiz. 4).

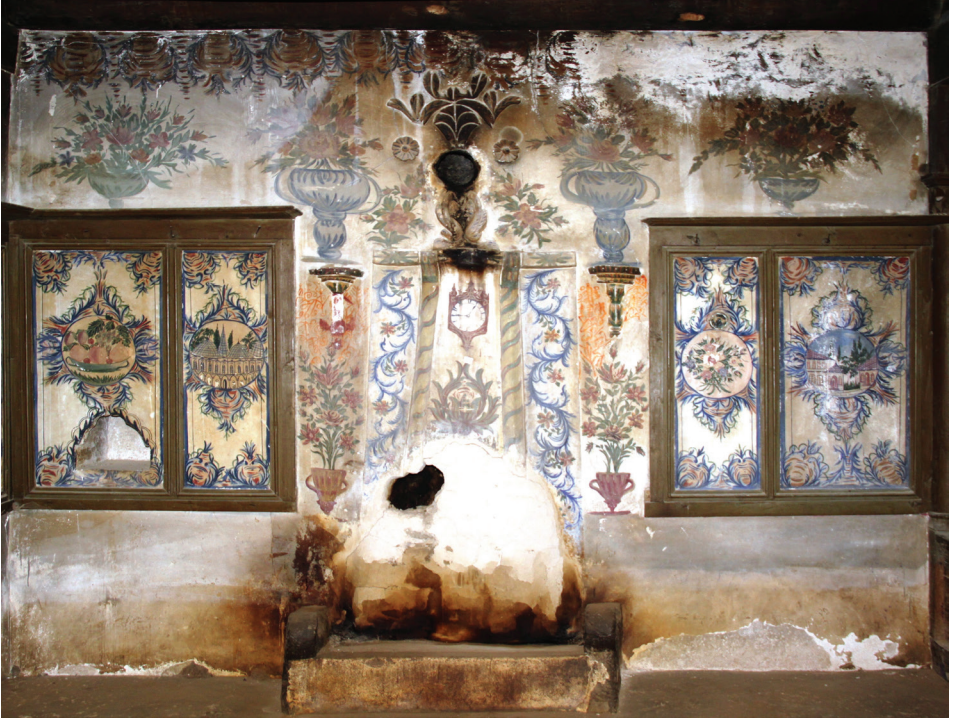
Fot. 29: Doğu duvarın kilimüstü bölümü ve ocak

Doğu duvarın kuzey tarafında ortada bir ocak, ocağın iki tarafında boyuna dik-dörtgen ikişer pano vardır. Simetrik bir düzenlemeye sahip olan ocak ve çevresi yapıda bezemenin yoğun en olduğu yerdir. Burmalı sütunçe izlenimi veren iki bordürle yukarıya doğru giderek daralan üç bölüme ayrılan dilimli kemerli ocak yaşmağı, üstte kademeli düz bir silmeyle sonlanır. Yaşmak kemerinin kilit noktası üzerinde yapraklı bir dal ile çerçevlenmiş palmete benzer bir motif vardır. Zemin açık kahverengi, burma izlenimi veren

çizgiler ve dallar koyu kahverengi, yapraklar yeşildir. Bitki motifinin üzerinde dokuzu beş geçeyi gösteren bir duvar saati yer almaktadır. Yaşmağın yan bordürlerine S şeklinde kıvrımlar oluşturan yapraklı birer dal motifi işlenmiştir. Kıvrımlar, daldan çıkan uçlarında çok yapraklı çiçek motifleri bulunan filizlerle doldurulmuştur. Yapraklı dal mavi, filizler yeşil, çiçek motifleri ise kahverengidir (Fot. 29).

Ocak yaşmağının iki yanının alt kısmına vazodan çıkan, dalları yapraklı ve çiçekli bir bitki motifi işlenmiştir. Üste doğru genişleyen bir forma sahip olan vazonun kulpları oval, kaidesi düzdür. Vazo ve içerisindeki bitkinin çiçekleri kahverengi ve kırmızı, bitkinin gövdesi ve yaprakları yeşildir. Bitki motiflerinin üzerinde, yaşmak silmesi ile aynı hizada sonlanan birer alçı lambalık vardır. Yarım yuvarlak formlu lambalık aşağıya doğru oval bir form oluşturacak şekilde incelenerek sonlanır. Lambalık tablası dönüşümlü olarak kırmızı ve yeşil renkte boyanmıştır. Lambalığın alt kısmı ile vazo içerisindeki bitkinin tepe yaprağının iki yanında, çizgisel üslupta, düzensiz, tam olarak tanımlanamayan, bitki olması muhtemel bir bezeme mevcuttur. Turuncu renkteki bu bezemeler sonradan yapılan bir ilave olmalıdır (Fot. 29).

Ocak yaşmağının tepeliği alçıdan olup iri yaprak motifleriyle bezelidir. Tepeliğin iki yanında yapraklı ve çiçekli birer dal vardır. Dal ve yapraklar yeşil, çiçekler açık kahve ve kırmızıdır. Çiçek motiflerinin üzerinde alçıdan kabartma tekniğinde birer çiçek motifi daha işlenerek boyanmıştır. Zemin açık kahverengi olup üzerine yeşil renkte yaprak izlenimi veren çizgisel boyamalar yapılmıştır (Fot. 29).

Lambalıkların üzerine alttakilerden daha büyük boyutlu vazodan çıkan çiçek motifleri yer almaktadır. Altı düz, dinosa benzer şekilde uzun bir kaidesi olan yuvarlak gövdeli vazoların iki yanında, içe doğru oval kulpları bulunmaktadır. Vazoların içerisine, çok yapraklı dalları olan bir çiçek demeti yerleştirilmiştir. Vazo açık mavi, çiçeklerin yaprakları yeşil, çiçekler ise açık kahverengi ve kırmızıdır (Fot. 29).

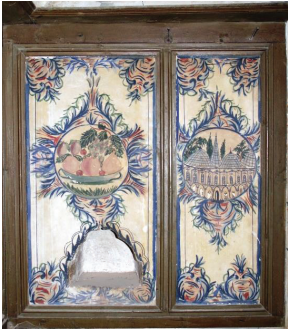
Fot. 31: Ocağın güneyindeki panolar

Ocağın güneyindeki ilk panodaki madalyan içerisine yapraklı dalları olan bir buket çiçek motifi işlenmiştir. Çiçekler sarı, mavi, pembe ve kırmızı, çiçeklerin arasındaki damarlı yapraklar yeşildir. Güneyden ikinci panodaki madalyonda ise bir bahçe içerisindeki üç evin bazı bölümleri tasvir edilmiştir. Kartuşun sağındaki ve ortadaki ev tek katlı, soldaki ev iki katlıdır. Evlerin arkasında ağaçlar yükselmektedir. Yapıların konturları kahverengi, beden duvarları açık kahverengi, örtü kiremit, gökyüzü mavi, bulutlar ise beyaz renklidir (Fot. 31).

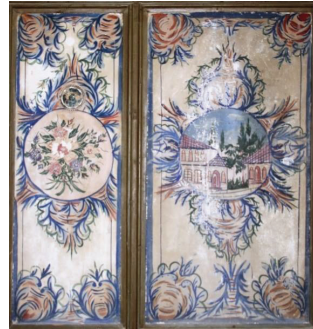
Fot. 30: Ocağın kuzeyindeki panolar

Ocağın iki yanındaki panolar kuzey duvardaki panolarla benzer şekilde düzenlenmiştir. Kuzeydeki ilk panodaki madalyonda çime benzer bitkisel bir zemin üzerinde meyve tabağı resmedilmiştir. Çift kulplu olan tabağın içerisinde armut, elma, erik, vişne, üzüm salkımı ve asma yaprağı motifleri yer almaktadır. Tabak mavi, meyveler doğal renklerine yakın tonlarda, yapraklar ise yeşildir. Panonun altında dilimli kemeri stilize bitkisel motiflerle bezeli takçagöz bulunmaktadır (Fot. 30).

İkinci panodaki madalyonun ön tarafında iki katlı, kubbeli ve külahlı bir yapı, arka fonunda ise ağaç ve gökyüzü tasviri vardır. Ağaçlar yeşil, yapının konturları mavi, beden duvarları ve gökyüzü ise açık kahverengidir (Fot. 30).

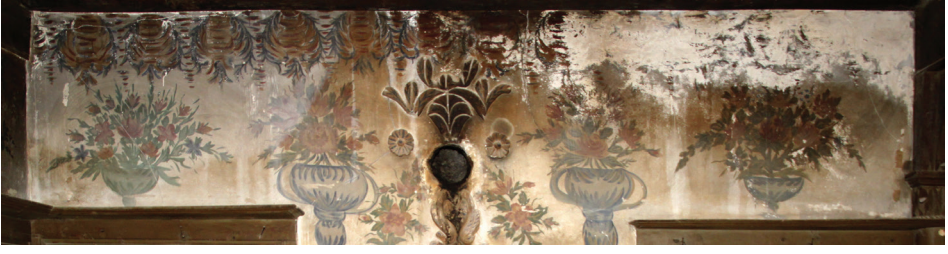
Fot. 32: Doğu duvar, kuzey kısımda sergen ile tavan kirişleri arasındaki duvar yüzeyi

Doğu duvarın kuzey kısmında, sergenin üzerindeki duvar yüzeyinde tavandan sarkan çiçek motifleri ile köşelere yakın olarak betimlenmiş vazodan çıkan çiçek tasvirleri yer almaktadır. Tavandan sarılan stilize çiçek motifleri kuzey duvardaki düzenlemenin devamı niteliğindedir. Vazolar düz kaideli, yarım küre formundadır. Vazoların içerisinde buket şeklinde, yapraklı çiçek dalları vardır. Vazo açık mavi, çiçekler açık ve koyu kahverengi, yapraklar yeşildir (Fot. 32).

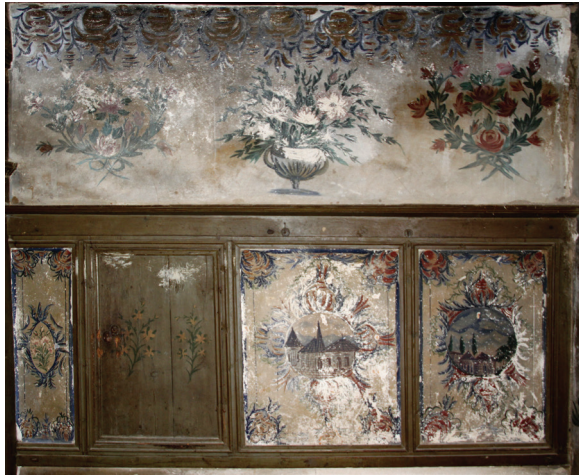
Fot. 33:
Doğu duvar, güney
nimseki bölümü

Doğu duvarın nimseki bölümüne denk gelen güney tarafının alt kısmındaki boyuna dikdörtgen panolar ile sergen üzerindeki alanda da kalemişi süslemeler yer almaktadır (Fot. 33).

Kuzeyden ilk panodaki madalyonda karanfile benzer bir demet çiçek mevcuttur. Dal ve yapraklar yeşil, çiçek motifleri ise pembe ve beyazdır. İkinci pano dolap nişi olarak düzenlenmiş ve kapaklarının yaklaşık orta kısımlarına beş yapraklı çiçekleri olan yapraklı birer dal işlenmiştir. Dal ve yapraklar yeşil, çiçekler sarıdır. Üçüncü ve dördüncü panolardaki madalyonların içerisine sivri külahlı üç yapı yan yana tasvir edilmiştir. Arka fonda gökyüzü betimlemesi vardır. Dördüncü panoda evlerin arkasına yerleştirilen ağaç motifleri ile derinlik hissi güçlendirilmiştir (Fot. 33).

Sergen ile tavan kirişleri arasındaki duvar yüzeyinin üst kısmında diğer bölümlerde olduğu gibi tavadan aşağı sarkan stilize çiçek motifleri yer almaktadır. Alt kısımda ise eksende vazo içerisinde, vazunun iki yanına ise bir bağla birbirine bağlanmış buket şeklinde çiçek tasvirleri bulunmaktadır. Vazo düz kaideli ve oval gövdelidir. İki yanında oval kulpları bulunmaktadır. Dal ve yapraklar yeşil, çiçekler açık kahverengi, kırmızı ve beyaz, vazo ise açık mavi renktedir. Sağdaki kompozisyonundaki kırmızı çiçeklerin gül olması muhtemeldir (Fot. 33).

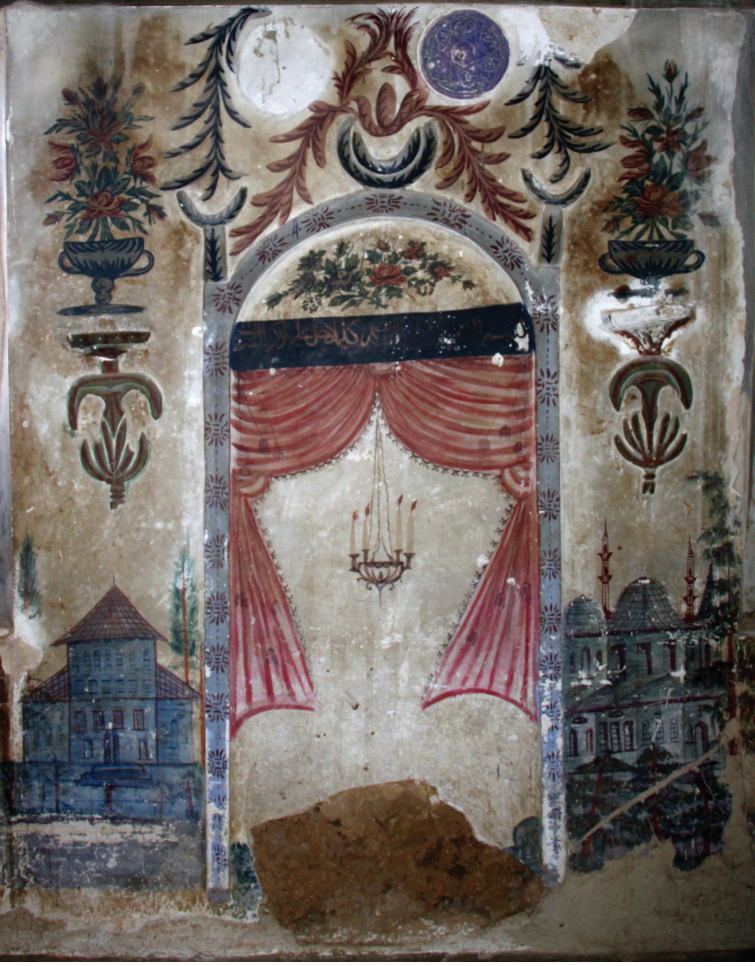
Fot. 35: Güney duvar mihrabın görünümü

Doğu duvarın ekseninde mihrap nişi yer almaktadır. Mihrap nişini iki yandan sınırlayan dikey silmelerin üzeri kesik çizgilerle birbirine bağlanan küçük kartuşların yan yana sıralanmasıyla doldurulmuştur. Silmeler üzerinde yer alan alem motifinin üzerine,

stilize bitkisel motifler işlenmiştir. Mihrap nişinin enine dikdörtgen biçimli bir pano ile sınırlanan kavsara kısmına, yapraklı ve çiçekli dallardan oluşan bir buket işlenmiştir. Tasvirde dal ve yapraklar yeşil, çiçekler haki, siyah, açık ve koyu kahverengi, pano üzerindeki celi sülüs yazının zemini lacivert, harfleri ise açık kahverengidir. Panonun altına iki yana doğru açılarak yanlardaki silmelere bağlanmış, uçları kenarlardan aşağı sarkan bir perde motifi işlenmiştir. Kıvrımlar oluşturarak sarkan perde motifinin iç kenarları fistoludur. Perde motifinde kahverengi, üst kısmından yanlara ve aşağıya doğru sarkan kıvrımlarda kahverenginin koyu tonlar kullanılmıştır. Mihrap nişinin orta kısmında zincirlerle kavsara altındaki panoya asılmış bir kandil motifi vardır. Metal izlenimi veren yarım daire gövdeli kandilin yukarıya doğru kıvrılmış olan mumluklarına, yanan mumları takılıdır. Zincir ve kandil motifi açık kahverengi, mumlar beyazdır. Nişin alt kısmında da kalemişi motifler olduğu anlaşılmakla birlikte, tahrip olması nedeniyle kompozisyon düzeni tespit edilememektedir (Fot. 35).

Mihrabın iki yanında, kavsara hizasında şamdan şeklinde düzenlenmiş alçı lambalıklar, lambalıkların üzerinde dinos formuna benzer, düz kaideli çift kulplu vazo içerisinde buket şeklinde çiçek motifleri vardır. Vazodan çıkan çiçekler güle benzer bir forma sahiptir. Kompozisyonda vazo siyah ve haki, yapraklar yeşil, çiçekler açık ve koyu kahverengidir (Fot. 35).

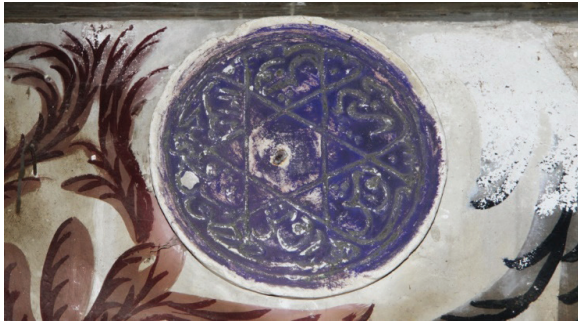
Fot. 36: Güney duvar, mihrap üzerindeki madalyon

Mihrap kemerinin üzerinde eksene gelecek şekilde üzerine stilize bitkisel motifler işlenmiş iç içe iki alçı hilal bulunmaktadır. Tavan kirişinin altında eksenin batısında daire biçimli alçı bir madalyon vardır. Bu madalyonun doğuda olması gereken simetriği günümüze ulaşmamıştır. Madalyonun yüzeyine altı kollu yıldız (Mühr-i Süleyman) motifi, yıldız kollarının aralarına ise yedi uyuyanlardan Mekselina, Mislina, Mernuş, Debernuş, Şazenuş, Kefeşatayyuş'un isimleri yazılmıştır. Madalyonun orta kısmı siliktir. Burada yedi uyuyanlardan birinin köpeği olan Kıtırmir'in isminin yazılı olması mümkündür. Madalyonların arasından ve iki yanından aşağıya doğru sarkan iri yapraklı stilize bitki dalları, mihrap kemerine kadar uzanarak yüzeyi doldurmuştur. Madalyon çivit mavisi, madalyonların arasındaki bitkisel motifler açık ve koyu kahverengi, iki yanındakiler ise açık ve koyu yeşildir (Fot. 35, 36).

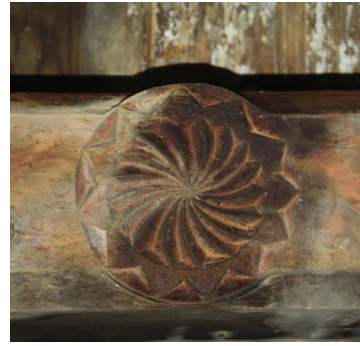
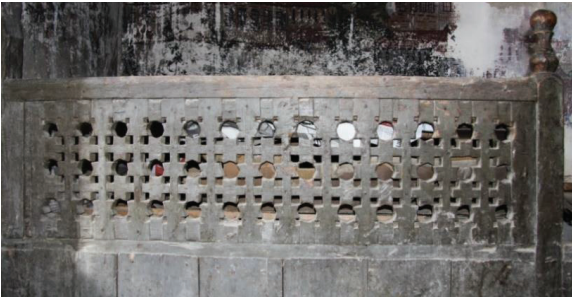
Fot. 44: Tavan kirişleri ve kaplama tahtaları üzerindeki süslemeler

Odanın tavanında, sütun başlıklarında ve korkuluklarda ahşap süsleme tespit edilmektedir. Tavan kirişleri ile kaplama tahtaları üzerinde altı yapraklı çiçek, dilimli madalyon ve on iki kollu yıldız üzerine çarkifelek motifi işlenmiştir. Dilimli madalyon kahverengi boyalıdır (Foto. 42, 43, 44).
