## ANKARA ŞEHRİNDEKİ ROMA HAMAMI

Arkeolog : MAHMUT AKOK

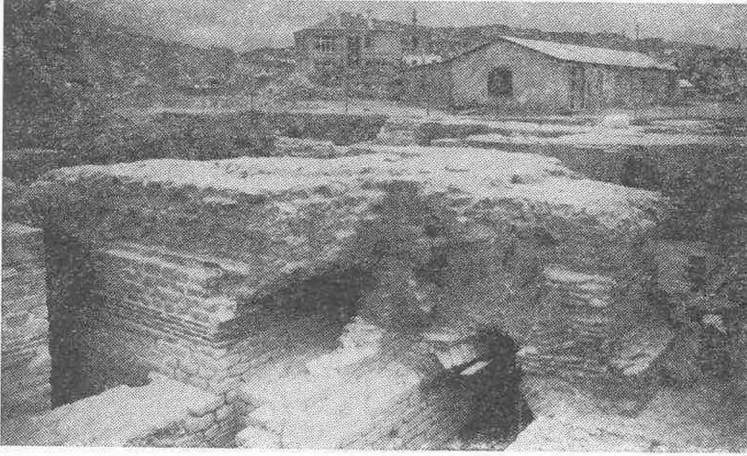
Res. 11 Ankara - Roma Hamamı salon altlarından geçen ve külhanlara ulaşan Tunelli servis geçitleri.

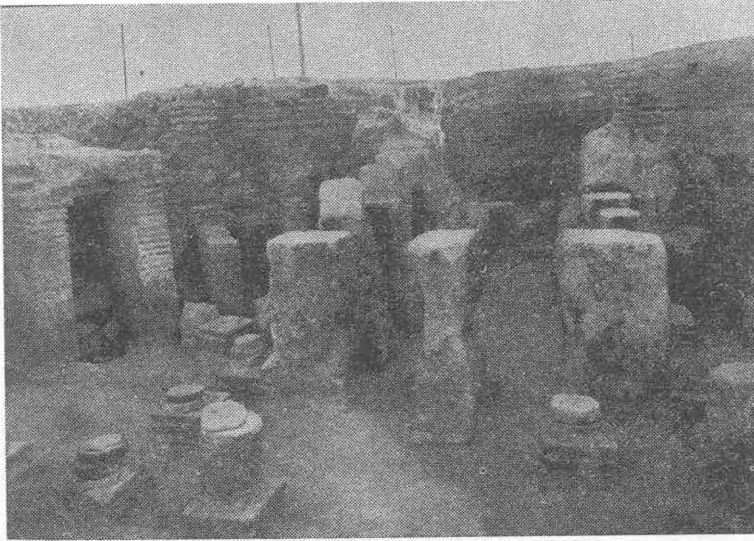
Res. 15 Ankara - Roma Hamamı bir külhanın içten görünüşü.

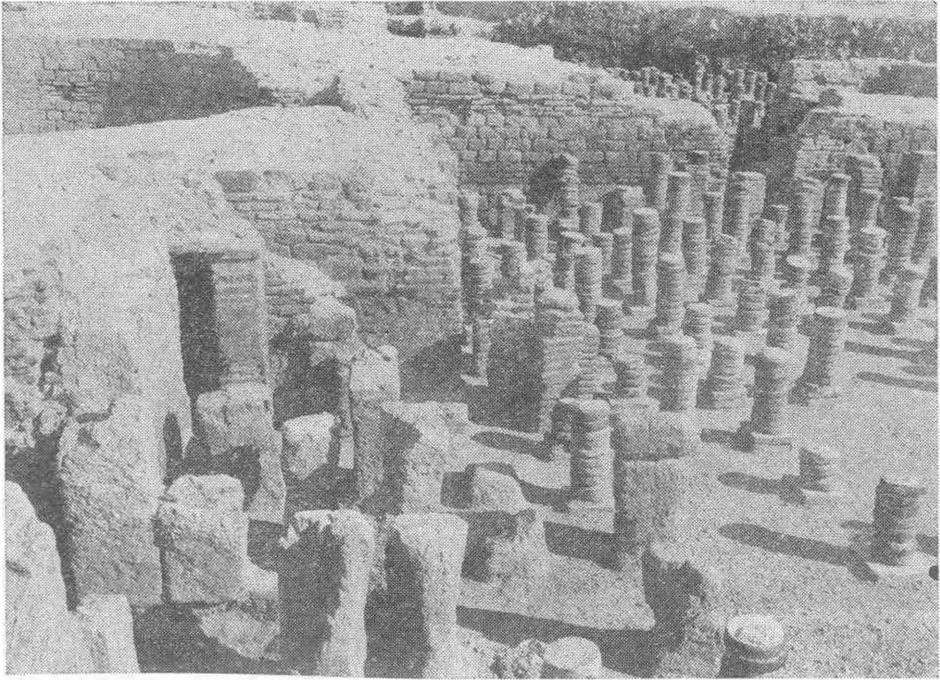
Res. 17 Ankara - Roma Hamamı bir külhan çatkısı ayakları od taşı (Ateşe dayanıklı taş).

Külhan kuruluş yapıları, gerek mimarî ve gerek teknik yönünden dikkate şayan tesislerdir. Ağız kısımları, emniyetle kapatılabilmeleri için dar tutulmuştur. Taşan dumanları rahatca dışarı atmak için ön servis nişlerinde ayrıca, geniş bacalar bulunmaktadır (Resim 16-17).

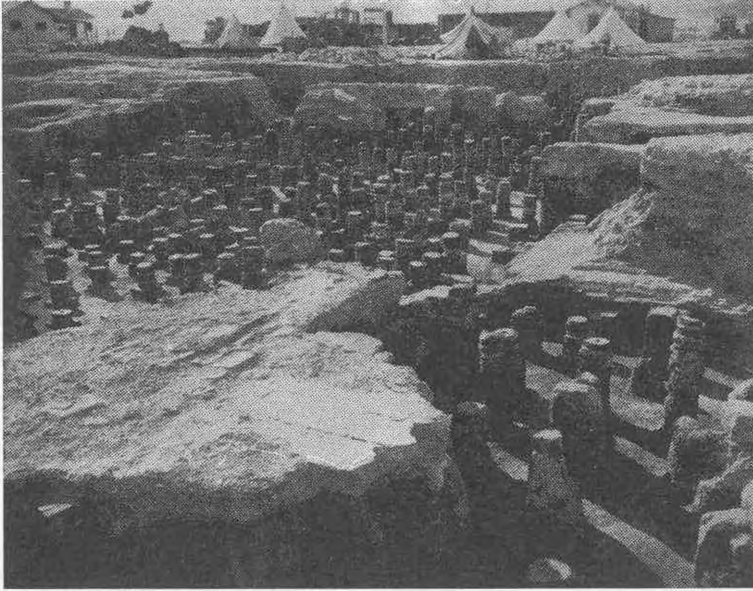
Res. 19 Ankara - Roma Hamamı cehennemlik boşluk ve taban döşemelerinden parçalar

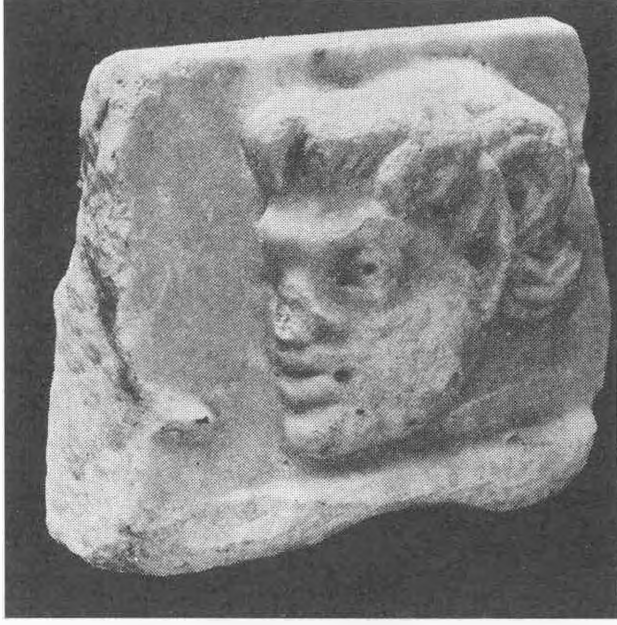
Res. 27 Ankara - Roma mermer kaplamalarından kabartmalı bir silme
