## Public spaces of rural architecture at risk of destruction: Laundries

Rural architecture; Washeteria;  
Heritage documentation; Cultural  
heritage; Vernacular architecture

## Kırsal mimarinin yok olma riski altındaki ortak mekanları: Çamaşırhaneler

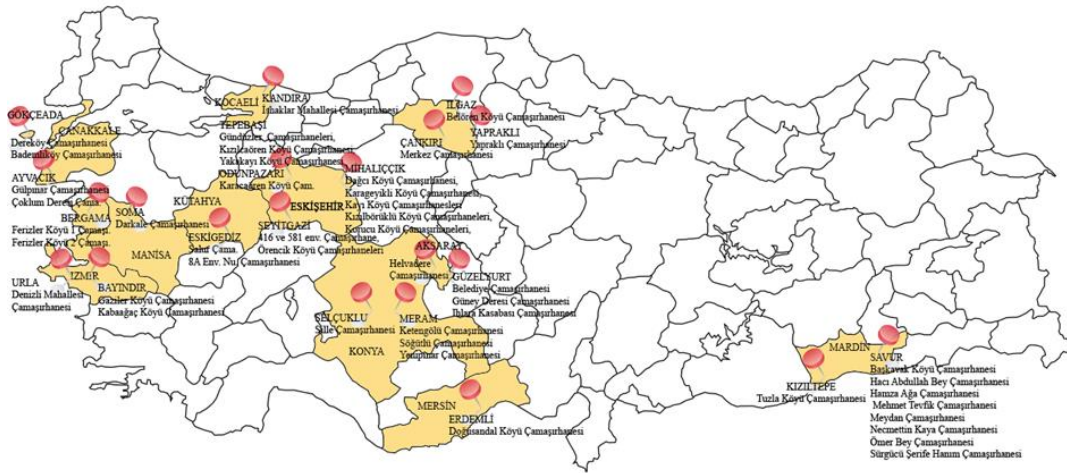
Şekil 2 - Çamaşırhane konumları

Çalışma kapsamında 58 adet çamaşırhane incelenmiştir. Bu çamaşırhaneler Aksaray/Güzelyurt Belediye Çamaşırhanesi, Güney Deresi Çamaşırhanesi ve İhlara Kasabası Çamaşırhanesi, Aksaray/Helvadere Çamaşırhanesi; Çanakkale/Gökçeada Dereköy Çamaşırhanesi ve Bademliköy Çamaşırhanesi, Çanakkale/Ayvacık Gülpınar tapınak kuzeydoğu köşesindeki çamaşırhane ve Çoklum Deresi Çamaşırhanesi; Çankırı/Merkez Çamaşırhanesi, Çankırı/Ilgaz Belören Köyü Çamaşırhanesi, Çankırı/Yapraklı Yapraklı Çamaşırhanesi, Eskişehir/Seyitgazi 416 ve 581 envanter numaralı Çamaşırhane, Eskişehir/Seyitgazi Örencik Köyü 1 ve 2 çamaşırhane, Eskişehir/Mihalıççık Dağcı Köyü Çamaşırhanesi, Karageyikli Köyü Çamaşırhanesi, Kayı Köyü 1 ve 2 Çamaşırhaneleri, Kızılboruklu Köyü 1 ve 2 Çamaşırhaneleri, Korucu Köyü 1 ve 2 Çamaşırhaneleri, Eskişehir/Tepebaşı Gündüzler 1, 2, 3 ve 4 çamaşırhaneleri, Kızılcaören Köyü Çamaşırhanesi, Yakakayı Köyü Çamaşırhanesi, Eskişehir/Odunpazarı Karacaören Köyü Çamaşırhanesi, Eskişehir/Beylikova Doğanoglu Köyü Çamaşırhanesi, Yukarı İğdeci Köyü 1, 2 ve 3 Çamaşırhaneleri, İzmir/Bayındır Gaziler Köyü ve Kabağaç Köyü Çamaşırhanesi, İzmir/Bergama Ferizler Köyü 1 ve 2 Çamaşırhaneleri, İzmir/Urla Denizli Mahallesi Çamaşırhanesi, Kocaeli/Kandıra İshaklar Mahallesi Çamaşırhanesi, Konya/Selçuklu Sille Çamaşırhanesi,

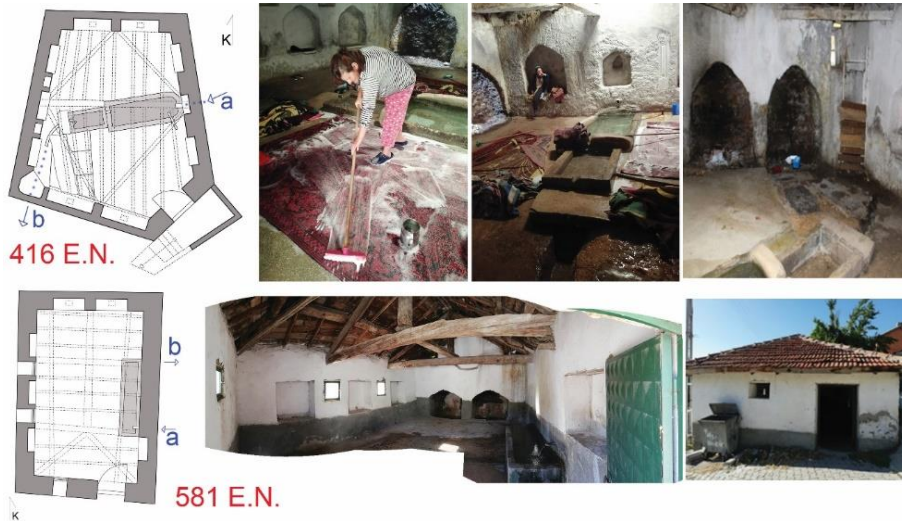
Çamaşırhanelerin suyu yapı içine dâhil ettikleri kısım ise, çok çeşitli kaidelere bağlı olarak değişmektedir. Usman (2018) Eskişehir’de incelemiş olduğu sakanalarda su girişinin ocakla ilişkisinin ocağın bulunduğu duvardan, ocağın bulunduğu duvara dik veya ocağın bulunduğu duvarın karşısından olmak üzere 3 tipte geliştiğini; merkezde bulunan sakanalarda suyun yapıya girdikten sonra yalağa dolup, tekrar yapı içinden çıkarıldığını; ancak kırsaldaki sakanalarda suyun yönüne göre farklılaşan sakanalar inşa edildiğini tespit etmiştir (Usman, s:53). Seyitgazi’deki sakanalar, her iki durumu da göstermektedir. 416 numaralı sakananın yanından geçen dereден yapı içine doğu yönünden (a noktası) alınan temiz su çift kademeli yalaktan akarak kirlendikten sonra banyo için ayrılan bölümdeki güney duvarından (b noktası) tekrar dereye verilmektedir (Şekil 3). Ancak 581 numaralı sakanada doğu yönündeki duvardan (a noktası) alınan temiz su, yalağa dolduktan sonra yine aynı duvardan (b noktası) kanalizasyona aktarılmaktadır.

Şekil 3 - Eskişehir Seyitgazi’de 416 ve 581 envanter numaralı sakanalar (Sağiroğlu, 2019)

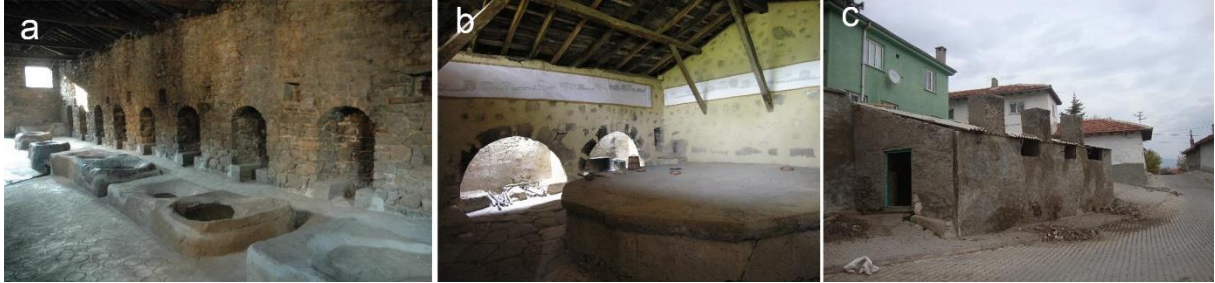
Çamaşırhaneler, tamamı ile işlevsel öncelikli olarak tasarlanan, estetik ve süsleme bağlamında nadiren özellik gösteren yapılardır. Bu bağlamda, yapıldıkları coğrafya ve iklime bölgesinde tercih edilen yapım tekniği ve malzemesi bu yapılarda da konutlarda olduğu şekli ile uygulanmıştır. Anadolu'nun tamamında yer alan çamaşırhaneler, tüm iklim ve coğrafi kuşaklara göre farklı malzeme ve farklı yapım tekniğinde inşa edilmişlerdir. Ancak taşıyıcı duvarların yanı sıra, ocakların bulunduğu duvarlarda güvenliğin de öncül sebeplerden biri haline gelmesi ile taş tercih edildiği görülebilmektedir. İncelenen yapılarda bu duvarlar çoğunlukla taş yığma sistemde inşa edilmiştir. Yığma taş duvarlarda kullanılan taşın cinsi ve yontulma durumuna göre, Kabayonu moloz taş tercih edilen yapılar arasında Mardin Sürgücü Şerife Hanım Çamaşırhanesi, Mardin Başkavak Köyü Çamaşırhanesi, Mardin Savur Hacı Abdullah Bey Çamaşırhanesi; moloz taş tercih edilen yapılar arasında Eskişehir Gündüzler Köyü Sakanası (Şekil 4c), Dereköy Çamaşırhanesi (Şekil 4a), Yörökköyü çamaşırhanesi (Şekil 4b) ve yapı köşelerinde kesme taş tercih edilen yapılar arasında Mardin Savur Necmettin Kaya ve Savur Ömer Bey Çamaşırhanesi örnek verilebilmektedir. Az sayıda da olsa devşirme malzemenin kullanıldığı örnek bulunmaktadır. Bu örnekler Ihlara Kasabası Çamaşırhanesi ve Çanakkale Gülpınar Köyünde yer alan çamaşırhanedir. Kesme taş, yapı köşelerinde, kapı ve pencere açıklıklarının oluşturulmasında kullanılmıştır. Taş yığma ve ahşap karkas sistemin bir arada kullanıldığı karma sistemler ise Çankırı Çamaşırhanesi ve Kocaeli İshaklar Mahallesi Çamaşırhanesinde görülmektedir (Özcan Balkır, 2018; Erol, 2014). Cephe düzeni genel olarak oldukça sadedir. Cepheye kapı, pencere, çörten ve varsa yapıya bitişik çeşmeler hareket kazandırmaktadır.

Şekil 4 - Çamaşırhanelerin yapım sistemlerine örnekler (Usman, 2018)

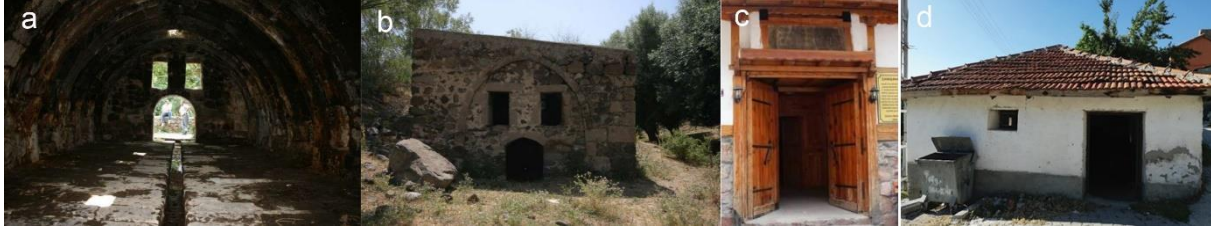
Kapı açıklıkları kemerli ve düz atkılı/lentolu olmak üzere 2 tipe ayrılmaktadır. Kemerli kapı tipine sahip çamaşırhaneler arasında Aksaray Güzelyurt Belediye ve Güney deresi Çamaşırhanesi, (Erdal, 2014) (Şekil 5a-b), Mardin Savur Başkavak Köyü Çamaşırhanesi, Mardin Hacı Abdullah Bey Çamaşırhanesi sayılabilmekte; Düz atkılı/lentolu kapı tipine ise; Mardin Kızıltepe Ulu köy Çamaşırhanesi, Çankırı Çamaşırhanesi (Özcan Balkır, 2019) (Şekil 5c), Seyitgazi 581 env. Numaralı

sakana (Şekil 5d) verilebilmektedir. Çamaşırhanelerin kapıları günümüzde ahşap veya metal olarak tespit edilmiştir. Taş yığma sistemde inşa edilmiş çamaşırhanelerde kapı açıklığı genellikle kemerli olup doğraması bulunmamaktadır.

Şekil 5 - Çamaşırhanelerin kapılarına örnekler Aksaray Güzelyurt Belediye (a) ve Güney deresi (b) Çamaşırhanesi (Erdal, 2014), Çankırı çamaşırhanesi (c) (Özcan Balkır, 2019) ve Seyitgazi 581 numaralı sakana (Sağiroğlu, 2019)
