YENİ BULGULAR IŞIĞINDA İZMİR HİSAR CAMİİ

İZMİR HİSAR MOSQUE IN THE LIGHT OF NEW FINDINGS

Şakir ÇAKMAK*

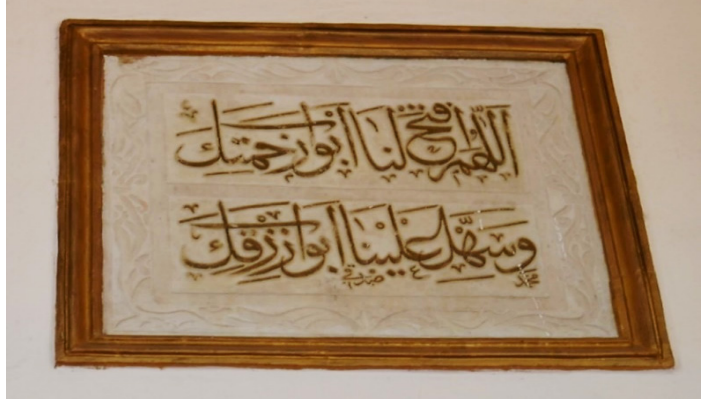
Fotoğraf 4:

Kuzeybatıdaki giriş
açıklığının ayet panosu.

Harime giriş son cemaat yerindeki dikdörtgen formlu ve yuvarlak kemerli üç giriş açıklığı ile sağlanmaktadır. Doğu ve batıdaki açıklıklar, süsleme tasarımı ve boyutları açısından ortadakine göre daha sade tutulmuştur. Batıdaki açıklık üzerinde yer alan ayet panosunun sonundaki *Muhammed Sıdkı* imzası, çalışmalarımız sırasında ismini keşfettiğimiz hattatlardan biridir. Pano üzerindeki yazı şu şekildedir:

Muhammed Sıdkı 129? (Fot.4)

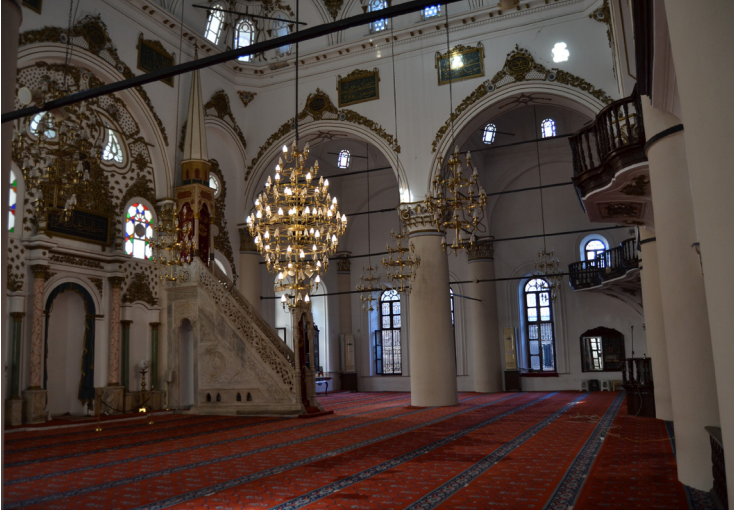
Fotoğraf 5: Hisar Camii, harimden genel görünüş.

Hisar Camii, İzmir'deki dini yapılar arasında alçı süslemenin en yoğun görüldüğü örneklerden biridir. Mihrap duvarı, kubbe içi ve kubbe geçişleri, pencereler, kemerler, duvar yüzeyleri ve sütun başlıkları bu süslemelerin bulunduğu başlıca yerlerdir. Yapının süsleme kompozisyonuna hâkim olan altın yaldızlı çiçekler ve yapraklar, teller aracılığıyla birbirine, alçı sıva aracılığıyla da duvara tutturulmuştur¹⁰. Natüralist formdaki çiçek, yaprak ve meyvelerden oluşan süslemeler, yer yer kartuşlar içerisinde, bazen de serbest bir yayılım gösterecek şekilde tasarlanmıştır. (Fot.5)

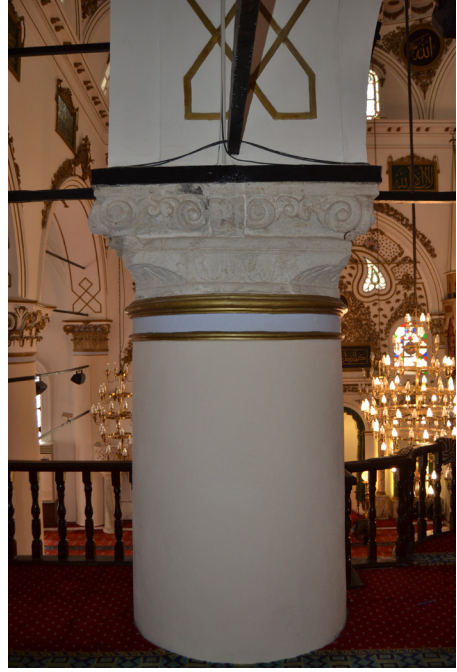
Fotoğraf 6: Taşıyıcıların başlıklarının özgündeki görünümü.

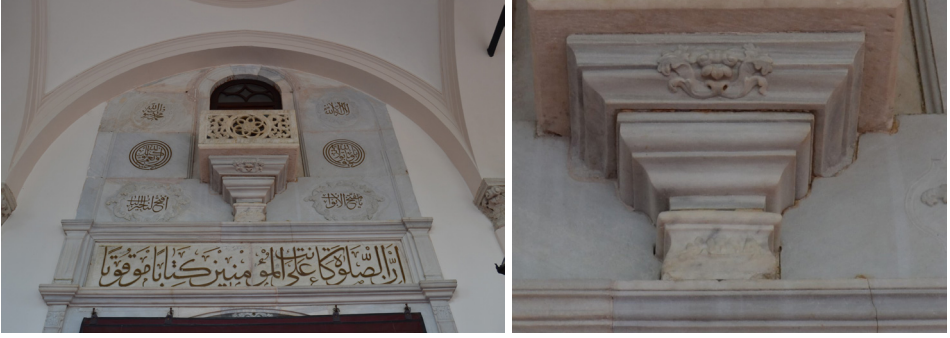
Fotoğraf 7-8: Mükebbire ve konsol üzerindeki *Sene 1228* yazısı.

Son cemaat yerindeki mermer mükebbirenin konsolunda yer alan *Sene 1228* (1813) ibaresi, yapının bu tarihte kapsamlı bir müdahaleye maruz kaldığının, belki de yeniden inşa edildiğinin en somut göstergelerindedir. (Fot.7-8) Ancak son cemaat yerinin 1927 yılı depreminde hasar gördükten sonra yeniden inşa edildiğini destekleyen bazı veriler de mevcuttur. Bu konu, 1927 onarımları bölümünde irdelenecektir.

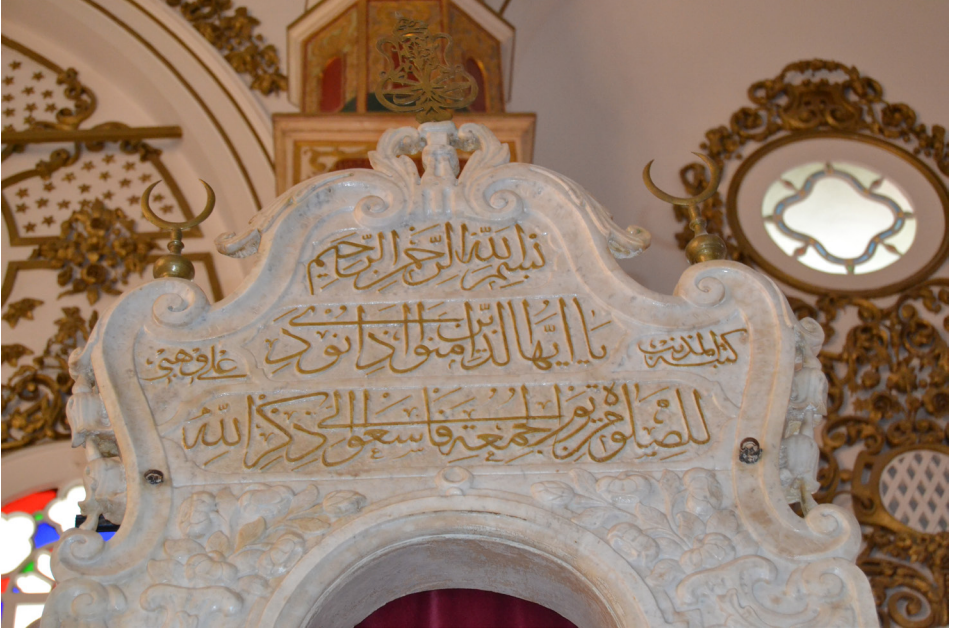
Fotoğraf 9: Hisar Camii minberinde Ali Vehbi Efendi'nin imzası.

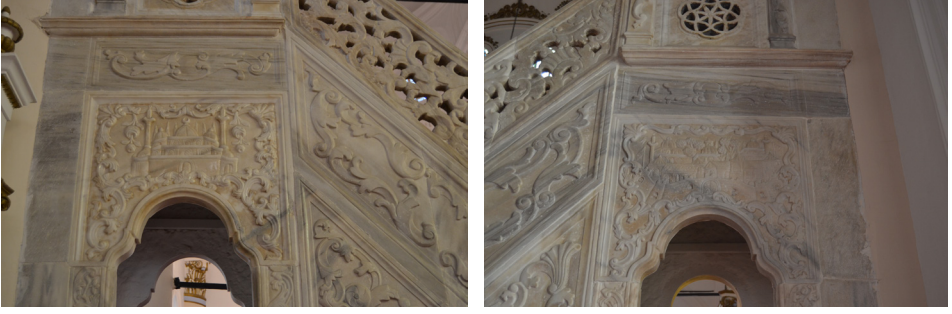
Fotoğraf 12-13: Minberdeki mermer işçiliğinden ayrıntılar.

Üzerinde 1228 tarihinin yer aldığı mükebbire, harim giriş açıklığı ve mermer minber, süsleme tasarımı ve yazı formu açısından benzerlikler göstermektedir. Mükebbire korkuluğuna kafes oyma tekniği ile işlenen çiçek motifleri benzer bir tasarımla minber köşk korkuluğunun yan yüzlerinde de tercih edilmiştir. Mükebbirenin çevresindeki ayet metinlerinin yazı formları ve bunları kuşatan kıvrımlı yapraklar, minber tepeliğindeki yazı formu ve yüzeylerindeki bitkisel bezemeler ile aynı tasarıma sahiptir. Bu benzerlikleri büyük oranda taşıyan vaaz kürsüsü de 1813 yılına ait olmalıdır. Nitekim kürsüyü taşıyan silindirik burmalı gövde tasarımı, minber giriş açıklığındaki sütunçelerde de tekrarlanmıştır. Kürsünün merdiven korkuluğu ve köşk yüzeylerindeki kıvrımlı bitkisel motiflerin, minber yüzeylerinde de aynı tasarımlarla kullanıldığı görülmektedir. Tasarımlarındaki üslup birliğinden yola çıkarak Hisar Camii'nin tüm mermer işçiliğinin mükebbire üzerindeki 1228/1813 yılında gerçekleştirildiğini düşündürmektedir. 1814 yılında inşa edilen ve Ali Vehbi'nin imzası bulunan Dönertaş Sebili ile Hisar Camii minberinde cami, kale ve sur tasvirlerinden oluşan Batılılaşma dönemine özgü kompozisyonların tercih edilmesi de düşüncemizi destekler niteliktedir. (Fot.12-16)

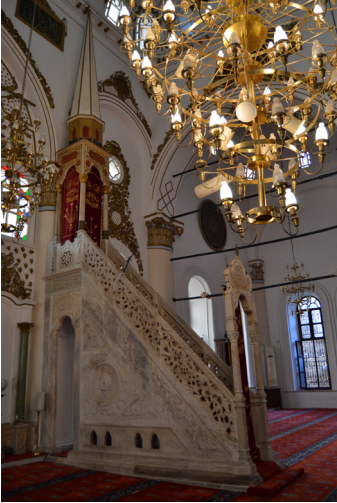
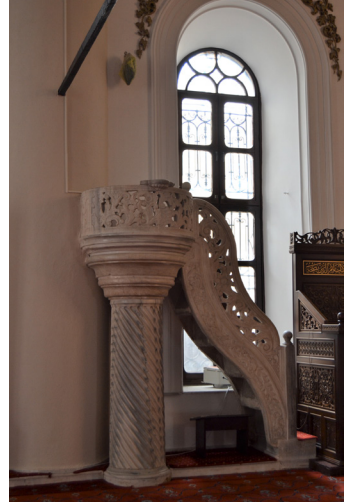
◀ ▶
Fotoğraf 15-16:
Minber ve vaaz kürsüsü.

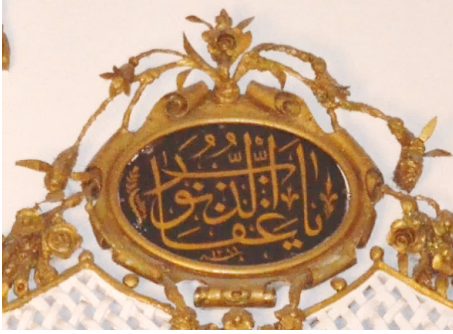
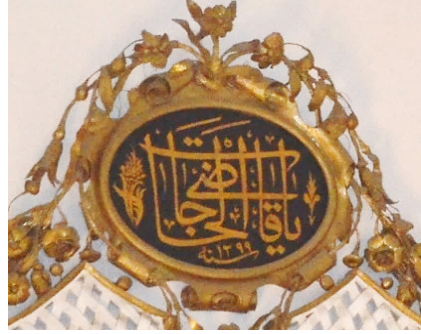
Fotoğraf 17-18: Doğu ve güney duvarlarındaki ayet panolarından ayrıntı.

Aktepe, bu onarımın kapsamını, yeni minare inşası, kubbe tamiri ve tezyini olarak aktarsa da harimdeki iki ayet panosu üzerinde yer alan “*Sene 1299*” yazısı, kubbe içindeki süslemelerin yanı sıra yapıdaki alçı süslemelerin de bu dönemin ürünü olabileceğini düşündürmektedir. Harimdeki taşıyıcıları birbirine bağlayan yuvarlak kemerlerin tepe noktaları, elips şeklinde birer ayet panosu ile sonlandırılmıştır. Bu panolardan güney duvar üzerindeki *Yâ kâdiyel hâcât* ve doğu duvarındaki *Yâ gaffârü’z- zünub* yazılarının altındaki 1299 tarihi, 1881-1882 yılına karşılık gelmektedir. Söz konusu ayet panolarını çevreleyen bitkisel motiflerin mihrap duvarında, kadınlar mahfilinin harime taşıntı yapan kısmında ve kuzeydeki beş birimli bölümün tavan süslemelerinde benzer bir üslupla tekrarlanması, harimin tüm alçı süslemelerinin aynı onarım sırasında tasarlanmış olabileceğini düşündürmektedir. (Fot.17-18)

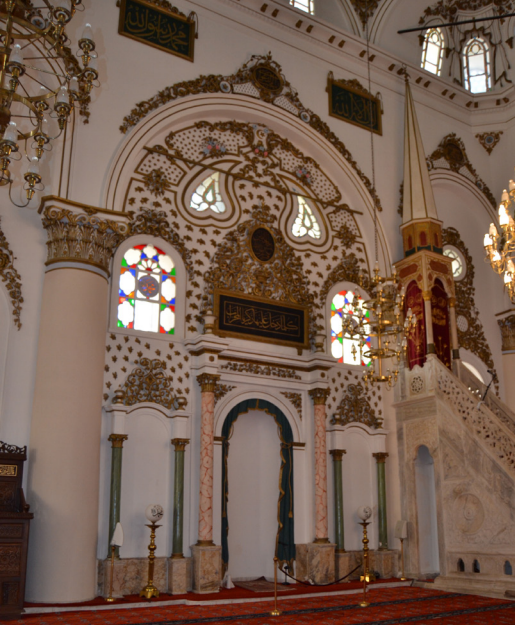
Güney cephede, mihrap nişi üzerinde yer alan ve günümüzde yalnızca dışarıdan görülebilen sekiz köşeli yıldız formundaki pencerenin de 1881 yılında mihrabı kuşatan mevcut süslemeler eklenirken kapatılmış olması muhtemeldir. İzmir I Numaralı Kültür ve Tabiat Varlıklarını Koruma Bölge Kurulu’nun 30.07.2009 tarih, 4276 sayılı kararında, raspalama işleminin ardından ortaya çıkan bu açıklığın korunması istenmiştir⁴⁶. (Fot.19-21)

Fotoğraf 19: Mihrap duvarındaki alçı süslemelerden genel bir görünüm.

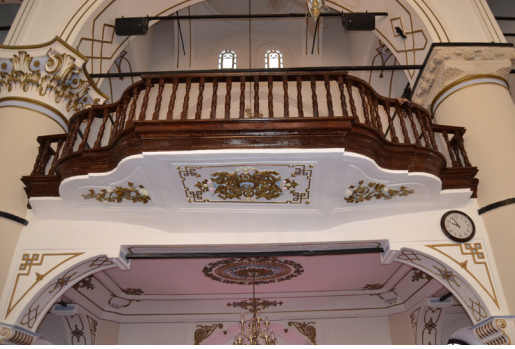
Fotoğraf 20: Alçı süslemelerden genel bir görünüm.

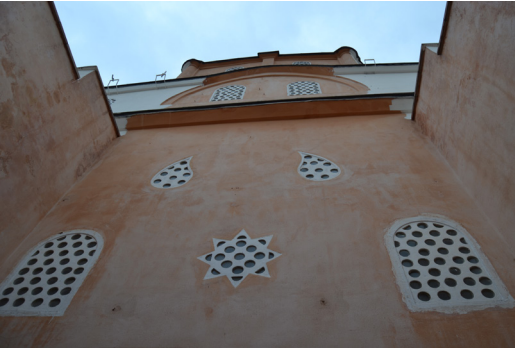
Fotoğraf 21: Kapatılan yıldız formlu açıklığın güney cepheden görünümü.

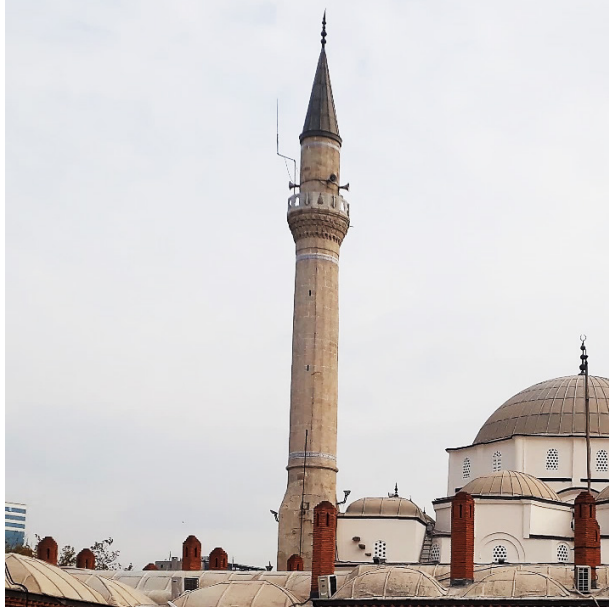
Vali Halil Rıfat Paşa tarafından yeniden inşa ettirilen düzgün kesme taş gövdeli ve soğan kubbeli minare, 1927 yılında meydana gelen bir depremde yıkılarak camiye de zarar vermiştir⁵³. Son cemaat yerine bakan cephesinde yer alan kitabeye göre aynı yıl İzmir Valisi Kazım Dirik tarafından tekrar inşa ettirilmiştir. (Fot.25) Osmanlı Türkçesiyle yazılan kitabenin çevirisi şöyledir:

Fotoğraf 25:
Hisar Camii minaresinden bir görünüm.

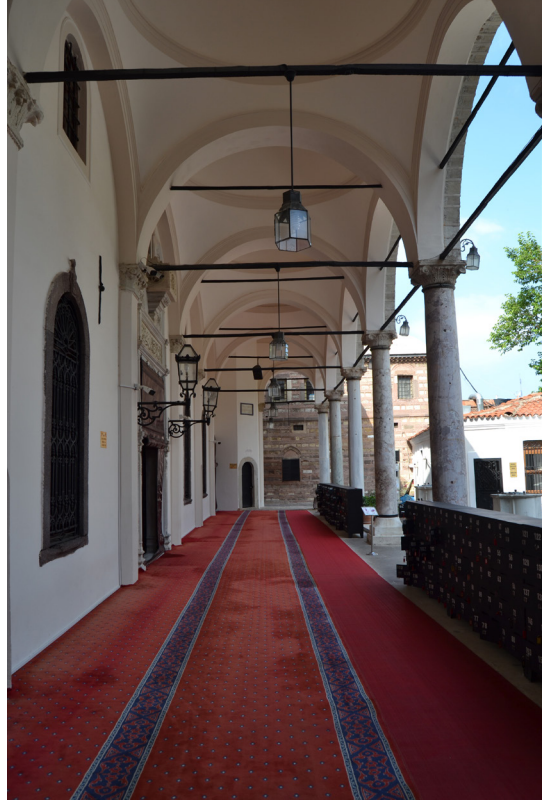
“1813 Yılı Müdahalesi” bölümünde değinildiği üzere, M. Aktepe son cemaat yerinin 1228/1813 yılında yapıldığını belirtmektedir. Ancak son cemaat yerindeki bazı mimari problemler, 1927 yılı depremi sonrasında yeniden inşa edilmiş olabileceğini düşündürmektedir. Minare kaidesinin son cemaat yeri içinde kalması, doğu ve batıdaki harim giriş açıklıklarının çevreleyen alçı sövelerin son cemaat yerindeki taşıyıcı gömme ayakların altında kalması gibi sorunlar, bu düşüncemizi destekler niteliktedir. Ayrıca, harim iç kuzey duvarında yer alan altı gömme ayak, dışta aynı cephe üzerindeki dört gömme ayağa karşılık gelmemektedir. Dolayısıyla bu ayakların da son cemaat yerinin inşası sırasında eklendiği ve özgün olmadığı anlaşılmaktadır. (Fot.26)

Fotoğraf 26: Son cemaat yerinden genel görünüm.

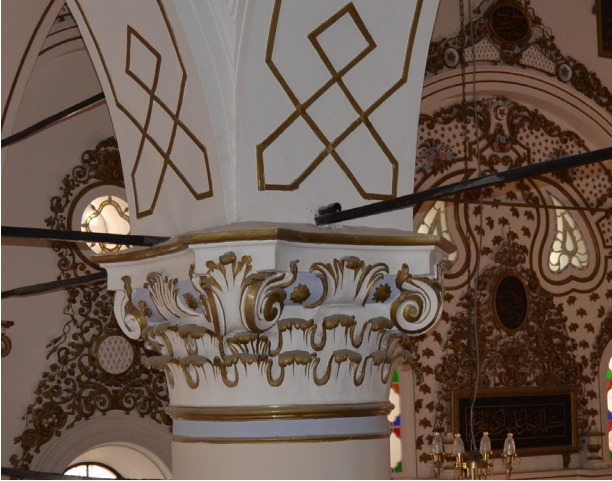
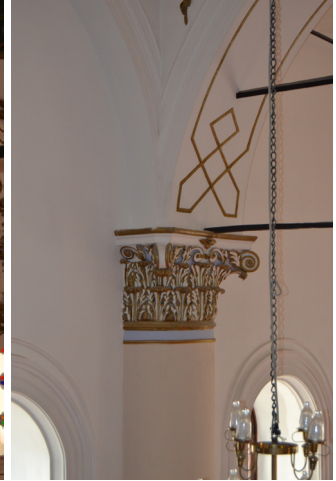
Fotoğraf 28-29: Serbest ve gömme ayakların başlıklarından ayrıntılar.

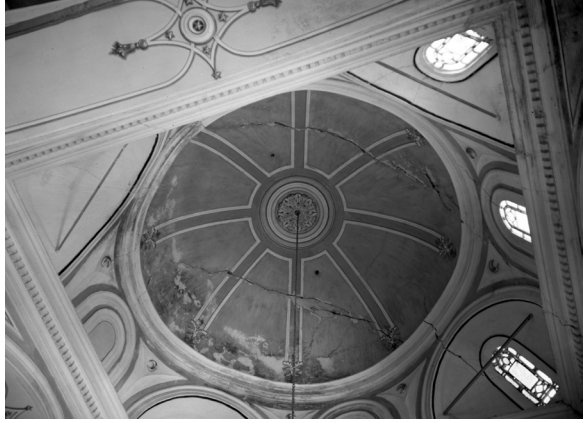
9 Aralık ve 16 Aralık 1977 tarihinde meydana gelen orta şiddette iki deprem, İzmir kent merkezi ve ilçelerinde bazı binaların hasar görmesine sebep olmuştur⁵⁶. (Fot.30) Deprem Hisar Camii üzerinde oluşturduğu tahribat sonucu 1982-1985 yılları arasında kapsamlı müdahaleler gerçekleştirilmiştir⁵⁷. Bu çalışmalar sırasında, yapıya yoğun betonarme takviyeler yapılmıştır⁵⁸. Özgünde sekizgen olan ve 1927 onarımında demir lamalar kullanılarak silindirik bir görünüm kazandırılan serbest ayakların bu durumu, 1982-1985 yıllarındaki onarımlarda görülerek belgelenmiş ve ayaklar bu dönemde daha da kalınlaştırılmıştır. Taşıyıcı ayaklar arasındaki müttemadi temele betonarme bağ hatıllarının atıldığı, yapının adeta betonarme sistemle boğçalandığı görülmüştür.

Fotoğraf 30: 1977 depremi sonrası kubbe içindeki çatlaklardan bir görünüm. (VGM Arşivi'nden)

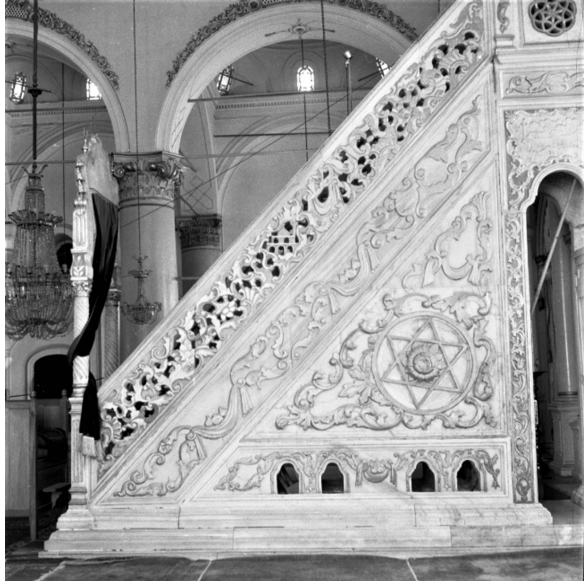
Fotoğraf 31: Onarım öncesi minberden bir görünüm.

Onarım çalışmaları sonrasında, ayaklar statik raporlardan hareketle özgündeki sekizgen haline döndürülemediği, 1982-1985 yıllarında eklenen betonarme kabuktaki çatlaklar, enjeksiyon ile doldurulmuş, sıvası dökülen yerleri yenilenecek mevcut görünümünde bir değişikliğe gidilmemiştir. Vakıflar Genel Müdürlüğü'nden temin edilen raporlara göre, meydana gelebilecek statik problemlerden dolayı, temeldeki betonarme boşçalama sistemine müdahale edilmemiştir. Ancak havalandırma amacıyla drenaj sistemi kurgulanmış ve zemine cüruf serilmiştir. (Fot.32-34) Onarımın temel sebebini oluşturan kadınlar mahfilindeki sehim "I" demirleriyle giderilmiş, mahfilin altındaki konsollar ile ayakların birleştiği yerler doldurulmuştur. Cepelerde boya badana işlemleri yapılmış ve çeşme, minber, vaaz kürsüsü, giriş açıklığı gibi mermer yüzeylerde temizlik yapılmıştır.

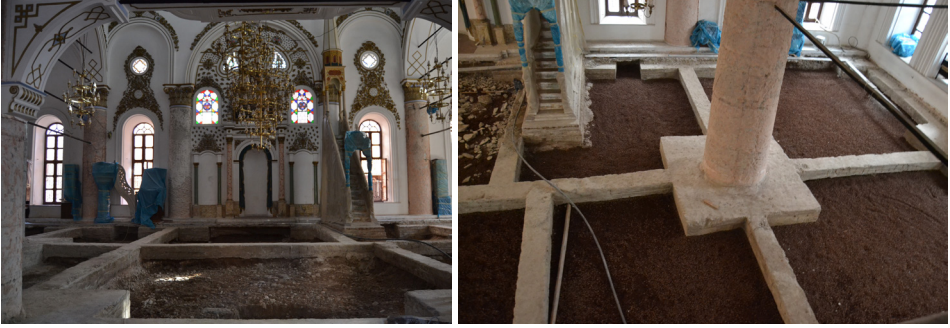
2018 yılında, kadınlar mahfilinin sehim yapması, mahfil tabanında yer alan sıvaların dökülmesi ve kısmi kopmalar oluşması sonucunda, basit onarım kapsamında müdahaleye ihtiyaç duyulmuştur. Müdahale kapsamında, mahfilin sehim yapmasının statik nedenlere bağlı olup olmadığını anlamak üzere, zeminde temel araştırmaları yapılmasına karar verilmiştir. Yapılan temel araştırmalarında, 1982-1985 yıllarındaki onarım çalışmalarında yapıya uygulanan betonarme ekler ve ayakların özgün durumu tespit edilmiştir.

Fotoğraf 32-33: 2018-2019 onarımlarından genel bir görünüm.

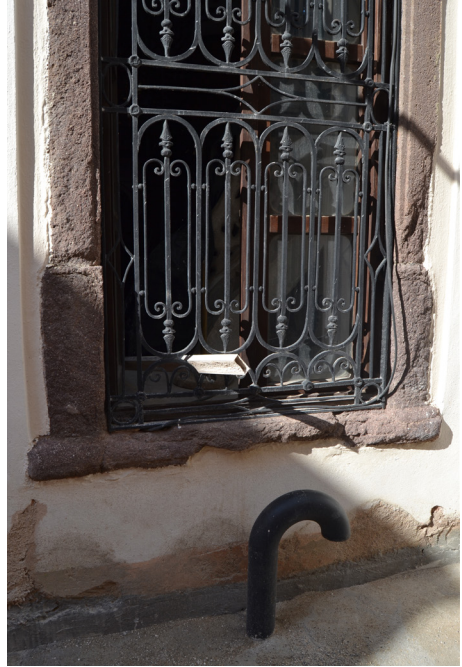
Fotoğraf 34: Onarım sırasında uygulanan drenaj sistemi.
