## Arka Bölge Dişlerinde Yaygın Çürükler Bulunan Hastanın Rehabilitasyonu- Olgu Sunumu

Selcuk Dent J, 17-18 Aralık 2021 RDD Kış Sempozyumu ve 21. Anabilim Dalları Toplantısı Özel Sayı

#### Rehabilitation of the Patient With Rampant Caries in the Posterior Teeth- Case Report

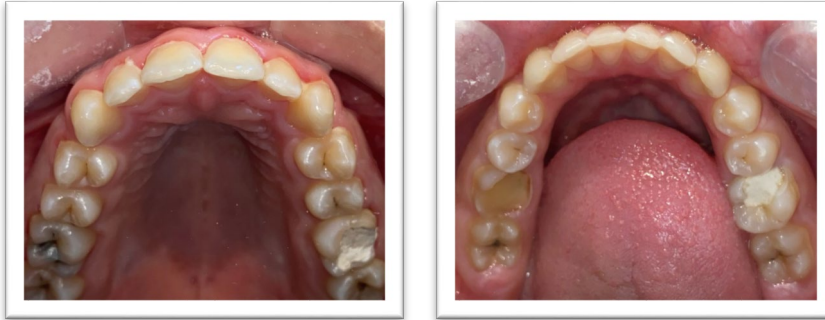
**Resim 1a,1b.**

16, 36 ve 46 Numaralı Dişlere Kanal Tedavileri Uygulandıktan Sonra Dişler Restore Edilmeden Önceki Görünüm

15 yaşında erkek hasta farklı bölgelerde lokalizasyon gösteren spontan ağrı ve hassasiyet şikayetiyle Gazi Üniversitesi Diş Hekimliği Fakültesi Restoratif Diş Tedavisi ABD'na başvurdu. Yapılan klinik ve radyografik muayenede hastanın 16, 17, 36, 46 numaralı dişlerinde derin çürükler; 26, 27, 47 numaralı dişlerinde çürükler ve hastada gingivitis tespit edildi. Hastanın ağız içi muayenesinde 16, 36 ve 46 numaralı dişlerde perküsyonda ağrı bulgusuna rastlandı. İlgili dişlerde radyografide lezyon gözlenmedi. Hastaya akut pulpitis tanısı konulduktan sonra ilgili dişlere kanal tedavisi uygulandı. Lokal anestezi altında pulpa odası açılarak kanallar ekstirpe edildi. Kök kanallarının çalışma uzunlukları elektronik apeks bulucu kullanılarak tespit edildikten sonra kanallar 25 nolu K-Tipi kanal eğesine kadar genişletildi ve protaper eğe sistemleriyle crown- down yöntemiyle enstrümante edildi. Her eğe arasında kanallara %2,5 sodyum hipoklorit solüsyonu kullanarak irrigasyon uygulandı, paper point ile kurutuldu, kalsiyum hidroksit uygulandı ve cavit ile kapatıldı. Bir hafta sonra hasta semptomsuzdu ve kalsiyum hidroksit bol irrigasyon ve 25 nolu K-Tipi eğe kullanılarak uzaklaştırıldı. Kanallar daha sonra paper point kullanılarak kurutuldu ve kanal patıyla birlikte gutta-perka ile tek kon yöntemi kullanılarak dolduruldu. [Resim 1a-1b]

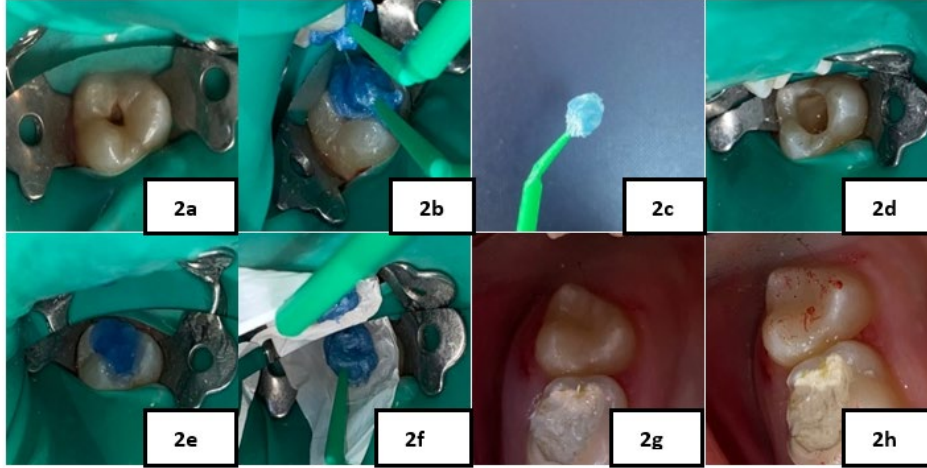
**Resim 2a,2b,2c,2d,2f,2e,2g,2h.**

17 Numaralı Dişin Stamp Tekniği Kullanılarak Direkt Kompozit Rezine Restorasyonu

Daha sonra 17, 26, 27, 47 numaralı dişlerde bulunan çürük lezyonları Stamp tekniğiyle tedavi edildi. Rubber-dam ile dişler izole edildi [Resim 2a] oklüzal yüzeye dişeti bariyeri ve bond fırçası uygulanarak oklüzal ölçü alındı [Resim 2b]. Oklüzal indeks oluşturmak için [Resim 2c] bond fırçası ve dişeti bariyeri LED ışık cihazıyla (Elipar Freelight 2, 3M ESPE) polimerize edildi. Çürük dokular bir aerator ve mikromotor yardımıyla uzaklaştırıldı [Resim 2d] ve kavite yüzeyi %37'lik ortofosforik asit ile pürüzlendirilip, 10 saniye süreyle yıkandı ve dikkatlice kurutuldu [Resim 2e] ve adeziv sistem (Adper Single Bond 2, 3M ESPE, St. Paul. MN, ABD) üretici talimatlarına göre uygulandı. Kavite oklüzal yüzeyin 1 mm altına kadar kompozit rezinle (Filtek Ultimate, 3M ESPE, Almanya) inkremental teknikle restore edildi. Son kompozit tabakası eklendi ve polimerizasyondan önce oklüzal yüzey üzerine teflon bant yerleştirilerek oklüzal indeks bastırıldı [Resim 2f]. Daha sonra indeks kaldırıldı, fazla materyal uzaklaştırıldı ve kompozit üretici talimatları doğrultusunda LED ışık cihazıyla (Elipar Freelight 2, 3M ESPE) polimerize edildi, polisaj işlemleri uygulandı [Resim 2g-2h].

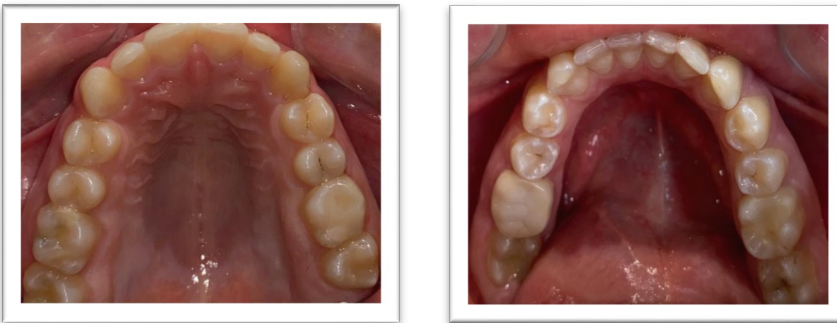
**Resim 7a,7b.**

Uygulanan Restorasyonlar Sonrası Bitim
