Standard Penetrasyon Deneyi (SPT) ile Aksaray İli Altinkaya Kasabası İlköğretim Okulunda Hasar Tespiti Çalışmalarının Yapılmasında Vaka Analizi

Standard Penetration Test (SPT) and the Town of Aksaray Altinkaya Conducting Study on Damage Assessment in the Primary School Case Study

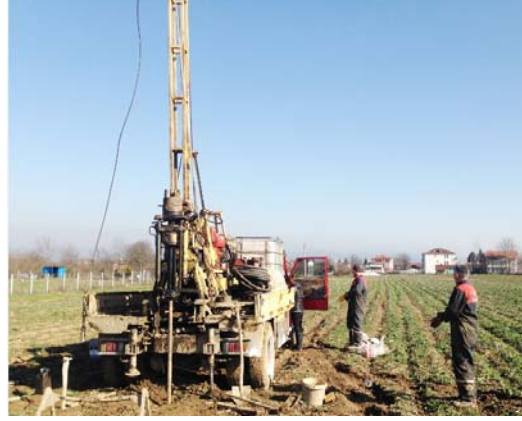
Şekil 3. Araziye SPT deneyine ait sondaj çalışması.

Çalışma alanında yapılan sondajlar temel zeminlerinin litolojik özelliklerini, düşey ve yanal doğrultudaki değişimlerini ve yer altı suyu durumu ile mühendislik parametreleri gibi bilgileri belirleme amacıyla yapılmıştır. Sondaj ilerlemesi burgulu yöntemle yapılmış ve çalışmalara ait görüntüler Şekil 3’de verilmiştir.

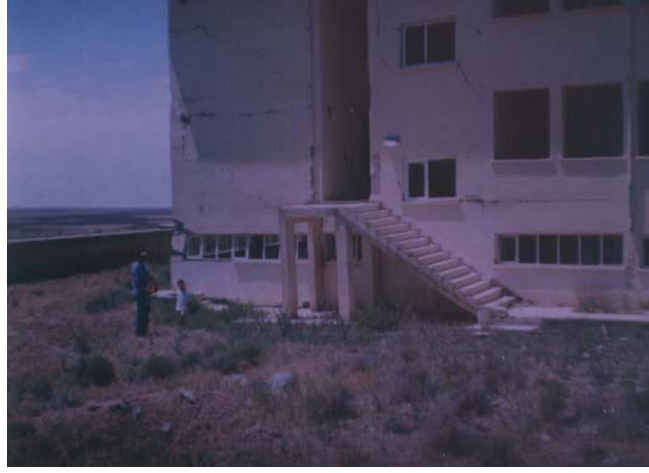
Şekil 4. Okul binasında gözlenen çatlak ve oturmalar [3].

Çalışma alanında yapılan incelemede, ana girişe göre binanın sol yarısında bilhassa güney batı köşesinde 0.6m ye ulaşan aşırı oturmalar gözlenmiştir (Şekil 4). Temellerdeki farklı oturmalar üst yapıyı da olumsuz yönde etkilemiş ve binada ağır hasara neden olmuştur. Taşıyıcı sistemdeki aşırı deformasyonlar betonarme elemanlarda ve bölme duvarlarında ileri derecede çatlaklar meydana gelmesine yol açmıştır (Şekil 5). Yörede kanalizasyon şebekesi bulunmadığından bina atık suları binanın güney batı köşesinde 10 m yakınındaki taban sızdırmalı foseptik çukuruna iletilmektedir (Şekil 6). Bina temellerinin oturduğu zeminin profilini ve indeks özelliklerini belirlemek amacı ile

Aksaray ili Altınsaray kasabası ilk öğretim okulu binasında güneybatı köşesinin 10 m uzağındaki taban sızdırmalı fosseptikten kuyusundan sızan sular, SK3 civarında etkili olmuş, lös zemin yapısındaki kum, silt-kil bantlarının oturmasına (çökmesine) neden olmuştur.

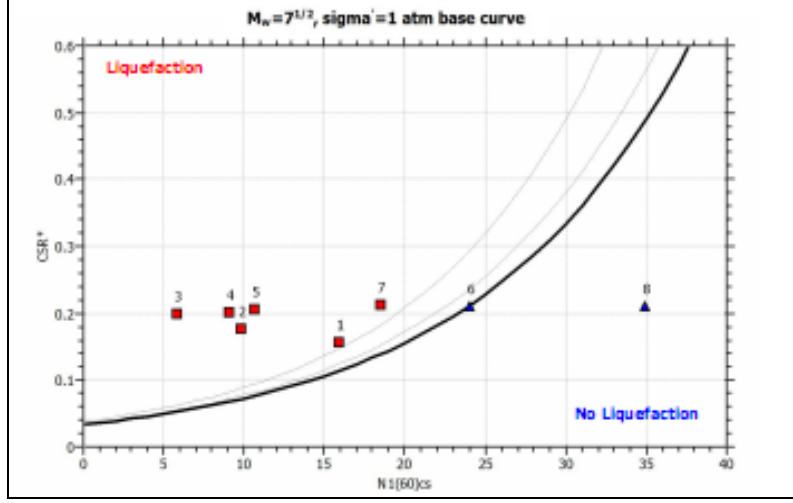
Şekil 9 (a). Seed ve Idriss (1971) yöntemine Göre SK-3 kuyusu analiz sonuçları.

Bu çalışmada 3 adet sondaj kuyusu açılmıştır, SK-1-SK-3 kuyuları için Liq IT V.4.7.3 [5] programı kullanılarak sıvılaşma analizleri ayrı ayrı yapılmıştır. SK-3 kuyusunda güvenlik faktörü gittikçe azalmıştır. $FS < 1$ olması nedeniyle SK-3 lokasyonu sıvılaşma potansiyeli taşımaktadır (Şekil 7).

Deprem magnitüd büyüklüğü 7,2 ve yatay deprem ivmesinin 0,4g şartlarında bir depremin olması durumunda, Yukarıdaki şekillere bakıldığında (Şekil 9a, Şekil 9b) SK-3 nolu lokasyonun ve çevresinin düşük düzeyde sıvılaşma riski taşıdığı görülmektedir.

Çökmenin oluştuğu SK3 sondaj kuyusu zemin profilinden de görüldüğü gibi, temellerin oturduğu anlaşılmaktadır. İlköğretim okul binasının zemininde yapılan karotlu sondaj çalışmasında elde edilen numunelerin SPT değerleri kaydedilmiş, sıvılaşma ve oturma analizleri yapılmıştır. Aynı zamanda, bu nokta (SK-3) arazi gözlemleri ile incelenmiş ve oturduğu saptanmıştır. Ve deneysel olarak aynı noktanın yapılan analizler sonucunda da sıvılaşığı ve çöktüğü (oturduğu) tespit edilmiştir ($PLI=28.18$, $\Delta H=7.13$ cm).
