**KAPADOKYA ÇAVUŞIN KÖYÜ, KIZILÇUKUR VE GÜLLÜDERE VADİLERİNDE BULUNAN
KAYA KİLİSELERİNİN TAŞIYICI KAYAÇLARININ ARKEOMETRİK ANALİZLERİ VE
KORUNMUŞLUK DURUMLARI**

**ARCHAEOLOGICAL ANALYSIS AND CONSERVATION STATUS OF THE BEARING ROCKS OF
CHURCHES IN ÇAVUŞIN VILLAGE, KIZILÇUKUR AND GÜLLÜDERE VALLEY OF
CAPPADOCIA**

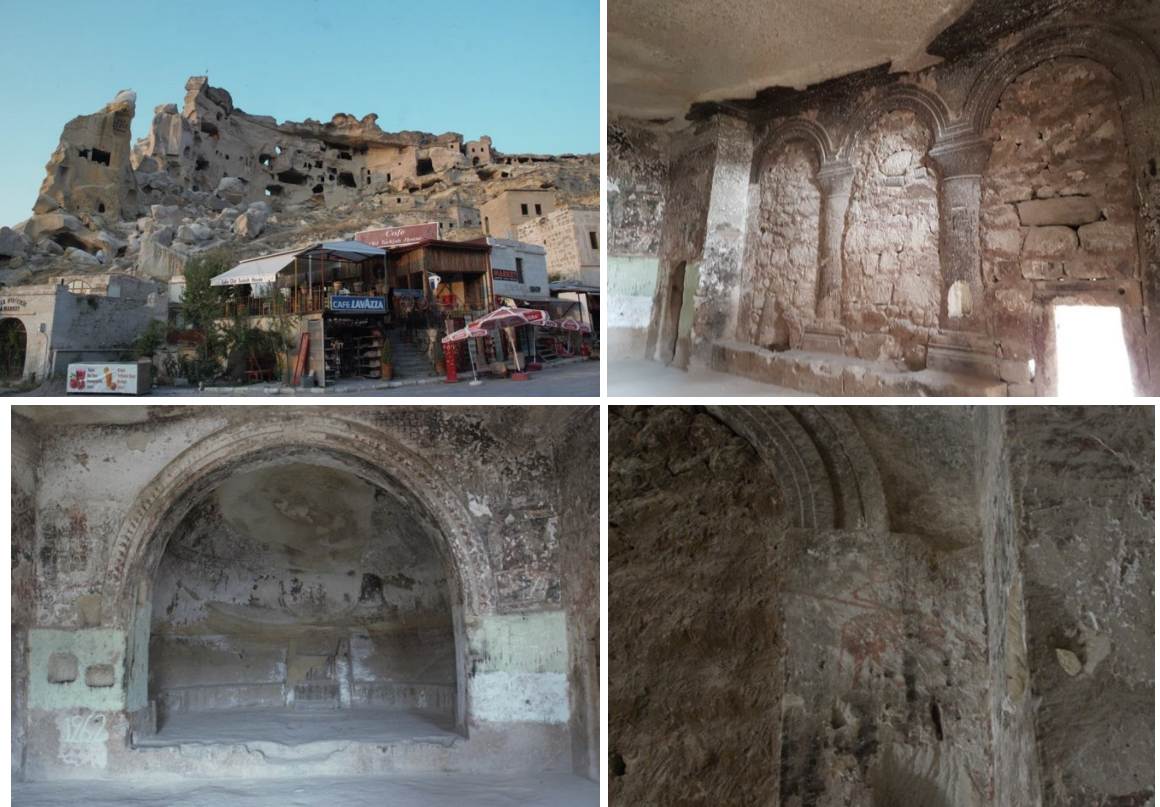
Fotoğraf 2. Vaftizci Yahya Kilisesi Genel Görünümü, Mimari Bölümleri ve Duvar Resimleri

Nevşehir Koruma Kurulu'nun 12.11.1999 tarih ve 1123 sayılı kararıyla Eski Çavuşin Köyü kentsel sit alanı olarak tescillenmiştir. Vaftizci Yahya Kilisesi, Hagios Ioannes Prodromos Kilisesi adıyla da anılır ve vadiye bakan yamaçta, köye hâkim bir uçurum kenarında oyularak yapılmış olup, yaklaşık 18,5 x 8 m boyutlara sahip naosuyla Kapadokya'nın en büyük boyutlu bazilikal kilise kompleksidir (Akyürek, 1998: 270). Kapadokya Kilise mimarisinde nadir görülen geniş avlusunun yanı sıra narteksin büyük bir kısmı ile üç sütunlu bir revak, meydana gelen kaya kopmaları sonucu yıkılmıştır. Bölgenin en eski kilisesi olarak Erken Bizans Döneminde 5. yüzyılda inşa edilmiş olup, muhtemelen 6-8. yüzyıllarda duvar resimleriyle dekore edilmiştir (Thierry, 1972: 199; Türker, 2008: 19; Jerphanion, 1931: 79). Köyden bir merdivenle ulaşılan, Küçük Asya'daki pek çok Erken Bizans Dönemi yapısında görülenlere benzer, dört adet penceresi ve iki adet kapısı bulunur. Kilisenin üç sahınından en büyüğü düz bir çatısı bulunan asimetrik dikdörtgen bir bazilikal planlı ana nef olup, yarım daire planlı, arka duvarında daire içinde Malta haçı olan bir tahta sahip tek bir apsis ve apsidolden oluşur (Thierry, 1972: 200). Nef cepheleri üçer adet kemerle birbirine bağlanmış bir biçimde inşa edilmiştir. Kilisenin duvarlarında sıva katmanı üzerine uygulanmış farklı bir-iki dönem duvar resimleri bulunur. Sıva tabakasının altında ise alttaki kayaç üzerine aşı boyasıyla yapılmış üstteki resmin taslak çizimi (sinopia) ya da erken dönemlerde uygulanmış geometrik motifler olduğu düşünülen kaya resimleri bulunmaktadır. Yarım daire at nalı biçimli plana sahip olan apsis, bir basamak yükseltilerek; iki sütunun taşıdığı, eğimli, alçak ve büyük bir kemerle neften ayrılır. Apsiste bulunan tahtın arka duvarında daire içinde Malta haçı figürü yer alır (Fotoğraf 2).

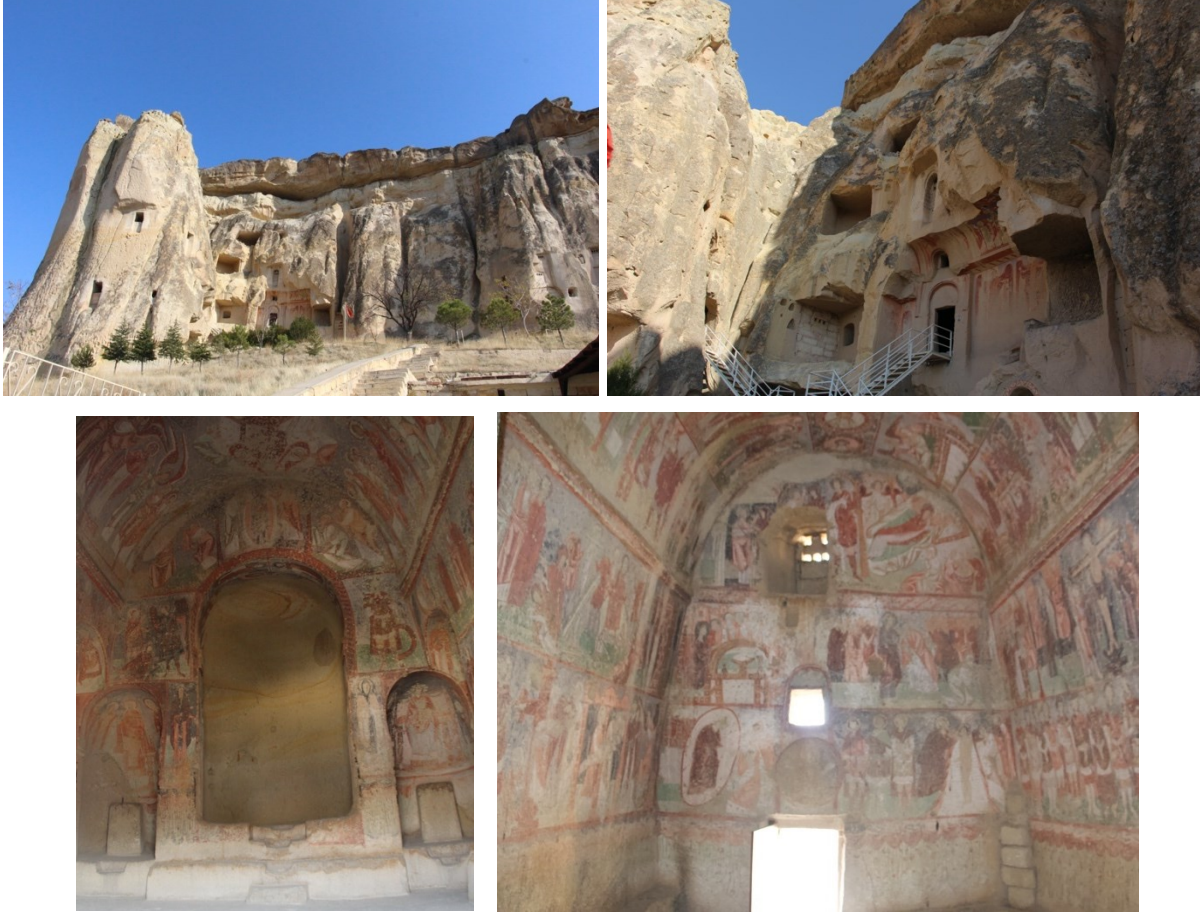
Fotoğraf 3. Çavuşin Nikeforos Fokas Kilisesi Mimari Özellikleri ve Duvar Resimleri

Çavuşin Köyü'nün bir diğer önemli kilisesi Çavuşin Nikeforos Fokas Kilisesi olup Büyük Güvercinlik Kilisesi adıyla da bilinir. Kilise Göreme- Zelve karayolunun üzerinde bulunur. Kapadokya imparatorluk ailelerinden olan Fokaslar (Phocas) tarafından Nikeforos Fokas yönetiminde 963-969 yılları arasında inşa edilmiş, beşik tonozla örtülü tek nefli, kuzeydoğu-güneybatı yönünde dikdörtgen planlı bir kilisedir (Jerphanion, 1925: 521; Şen ve

Akyol, 2019: 114). Kuzeydoğu yönünde en büyüğü ortada bulunan üç apsis açığı bulunur. Küçük olan diğer iki apsisin önlerinde vaftiz taşları bulunmaktadır (Koyun, 2014: 208). Kilisenin duvarlarında Hristiyanlık için önem ifade eden konuların betimlendiği duvar resmi bezeme programları oluşturulmuştur (Fotoğraf 3).

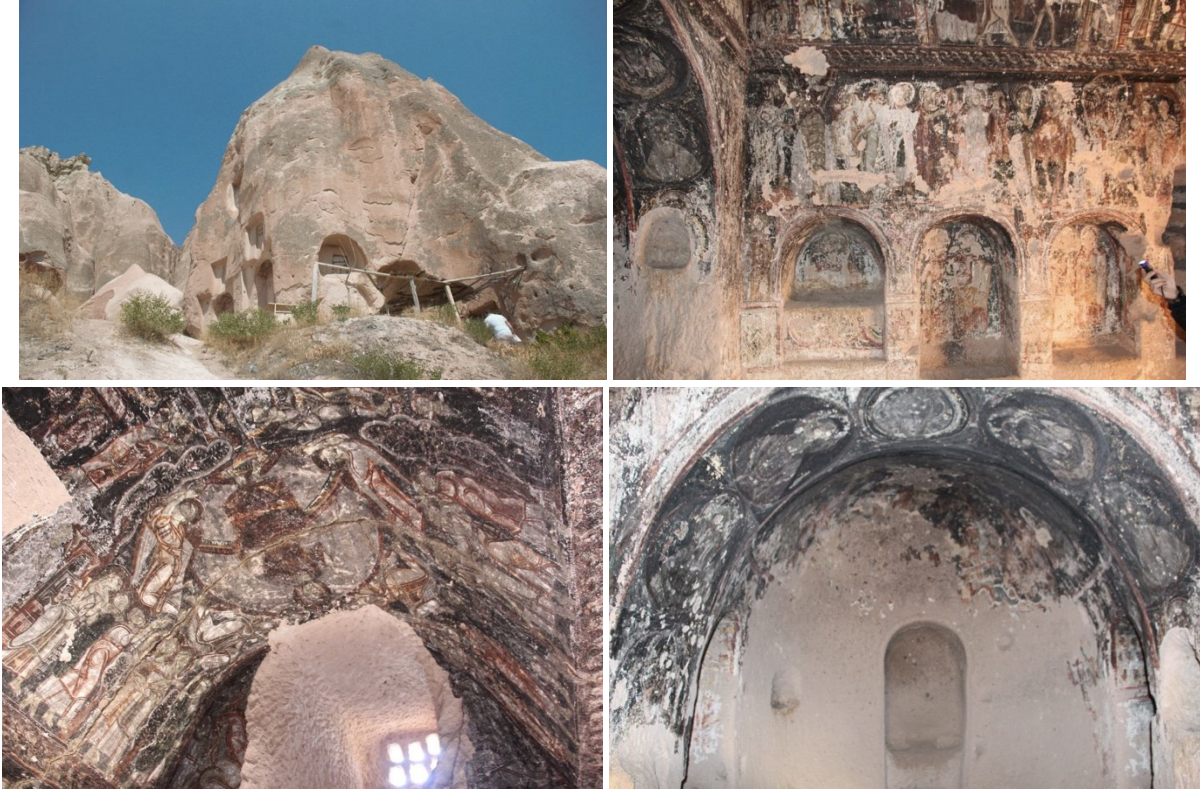
Fotoğraf 4. Ayvalı Kilise Mimari Yapısı ve Duvar Resimleri

Ayvalı Kilise, kuzey-güney doğrultuda dikdörtgen planlı bir yapıdır. Yapı, doğu-batı doğrultusunda kiliseyi ikiye ayıran eşit boyutlarda iki neften oluşmaktadır. Birer apsisle sahip olan neflerin üzeri beşik tonoz örtülmüştür. Güney nefin batısından kiliseye giriş sağlanmaktadır. Neflerin her birinin, dikdörtgen planlı naosları ve doğu taraflarında apsisleri, batılarında ise giriş kapıları bulunmaktadır, ancak kuzey nefin girişi sonradan kapatılmıştır. Kuzey nefi güney nefin kuzey duvarındaki açıklıkla geçilmektedir. Apsisleri ise naostan bir basamakla ayrılmaktadır ve her iki nef de “Arkaik dönem duvar resimlerine” sahiptir (Thierry ve Thierry, 1965: 129-130; Türker, 2008: 41-44) (Fotoğraf 4).

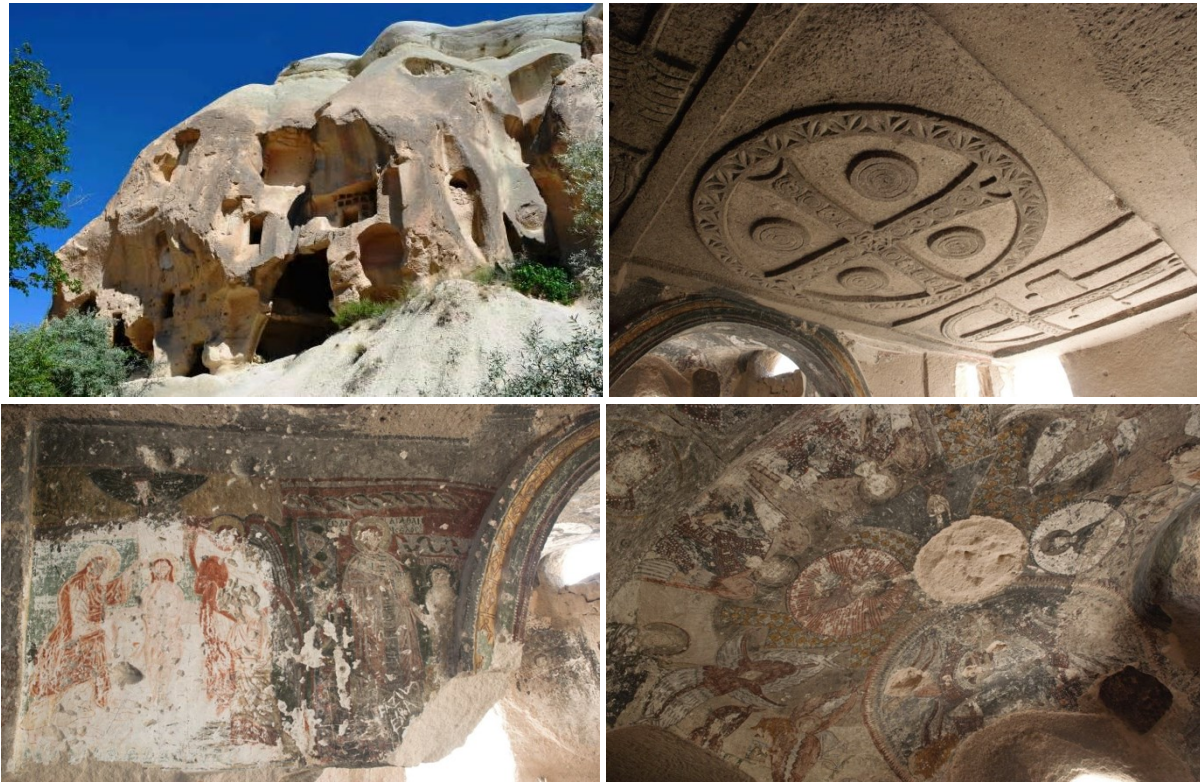
Fotoğraf 5. Üç Haçlı Kilise Mimari Elemanları ve Duvar Resimleri

Üç Haçlı Kilisesi adını, Haçlı Kilise gibi düz olan naos tavanında yontulmuş haç kabartmalarından alır. Tavanın ortasında bir adet Latin Haçı, iki yanında ise madalyon içinde haç rölyefleri, onların da yanında iki adet palmye kabartması yer alır. Yapının kuzey yönünde bulunan apsisten ve naosun doğu yönündeki büyük açıklıktan, oldukça iki dik girişi olup kuzey- güney doğrultulu dikdörtgen plana sahiptir (Restle, 1967: 139; Thierry, 1972: 201; Jolivet-Lévy, 1991: 36; Türker, 2008: 20; Adıbelli, 2002: 142; Coşkun, 1999: 166) (Fotoğraf 5).

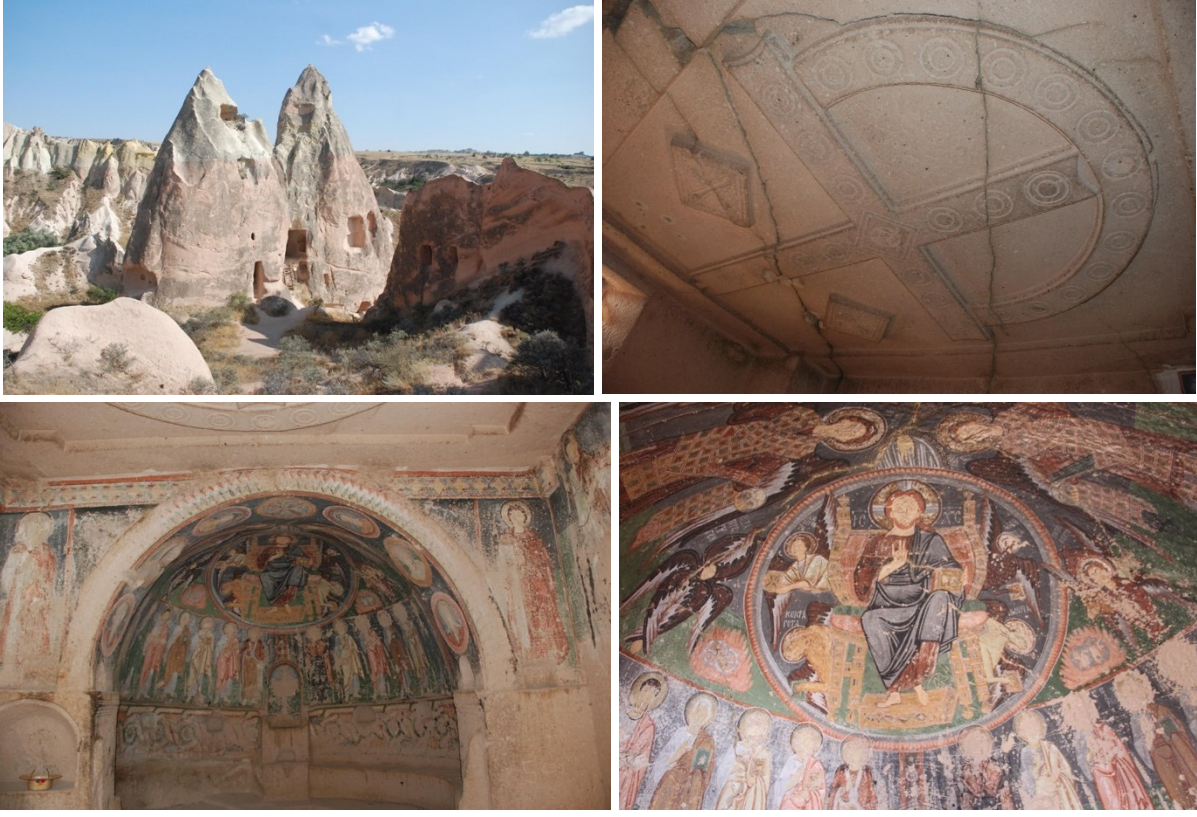
Fotoğraf 6. Haçlı Kilise Mimari Yapısı ve Duvar Resimleri

Kızıldere Vadisi’nde bulunan Haçlı Kilise adını tavadaki geniş oyulmuş ve iyi korunmuş, tüm nefi saran geniş Latin haçıdan alan bir mağara kiliselerdir, 1963 yılında ilk kez ziyarete açılmıştır. Kilise, vadinin dağlık kesiminde duran doğal izole bir koni içine oyulmuştur. “Arkaik Resimli Kiliseler” grubunda değerlendirilmiş olup resimlerin altında daha önceki dönemlerde yapılmış olduğu düşünülen haç yontuları bulunmaktadır. Daire içindeki Malta haçları, kilisenin duvarlarında yer almakta olup, ayırt etmek zordur, çünkü kilise boyanırken üzerleri fresklerle kaplanmıştır. Kilise, üzerinde büyük bir haç motifi bulunan düz çatılı büyük bir nef, tek bir apsisten ve apsidiolden oluşmaktadır (Thierry ve Thierry, 1964: 243-244; Jolivet-Lévy, 1994: 50). Nef, yaklaşık 5 x 4 m

ölçülerinde alçak bir tavanla kaplıdır. Planı at nalı yarım daire şeklinde olan apsis 3 m derinliğinde ve 2 m genişliğindedir ve yanlarında oturma düzeneği bulunan bir tahta sahiptir (Fotoğraf 6).

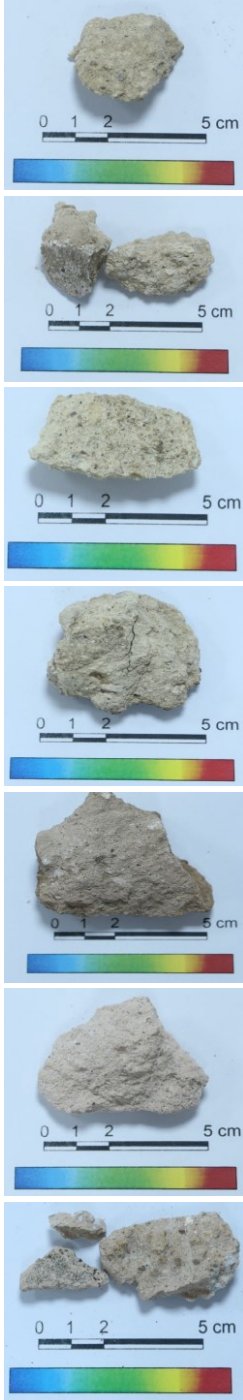
Tablo 1. Örnek Tanımları ve Fotoğrafları

NÇVY-T1: Nevşehir Çavuşin Vaftizci Yahya Kilisesinin merkezinde bulunan kaya tabakasından alınan bej renkli doğal taş örneğidir.

NÇVY-T2: Nevşehir Çavuşin Vaftizci Yahya Kilise ana nefinin güneydoğu yönündeki duvarın yaklaşık 1,5 metre yüksekliğinden alınan, yüzeyinde beyaz renkli sıva bulunan bej renkli doğal taş örneğidir.

NÇNF-T1: Nevşehir Çavuşin Nikeforos Fokas Kilisesi'nin ana nefin kuzey cephesinin kuzeyinde yer alan nişinin köşesinden alınan sarı renkli doğal taş örneğidir.

NÇNF-T2: Nevşehir Çavuşin Nikeforos Fokas Kilisesi'nin ön dış cephesinin alt seviyelerinden alınan krem renkli doğal taş örneğidir.

NGA-T1: Nevşehir Güllüdere Ayrıvalı Kilise güney nefin apsisinden alınan kahve renkli doğal taş örneğidir.

NGÜ-T1: Nevşehir Güllüdere Üç Haçlı Kilise'nin güney cephesinden alınan bej renkli doğal taş örneğidir.

NKA-T1: Nevşehir Kızılçukur Haçlı Kilise'nin apsisinin kuzeydoğu köşesinden alınan açık pembe renkli doğal taş örneğidir.

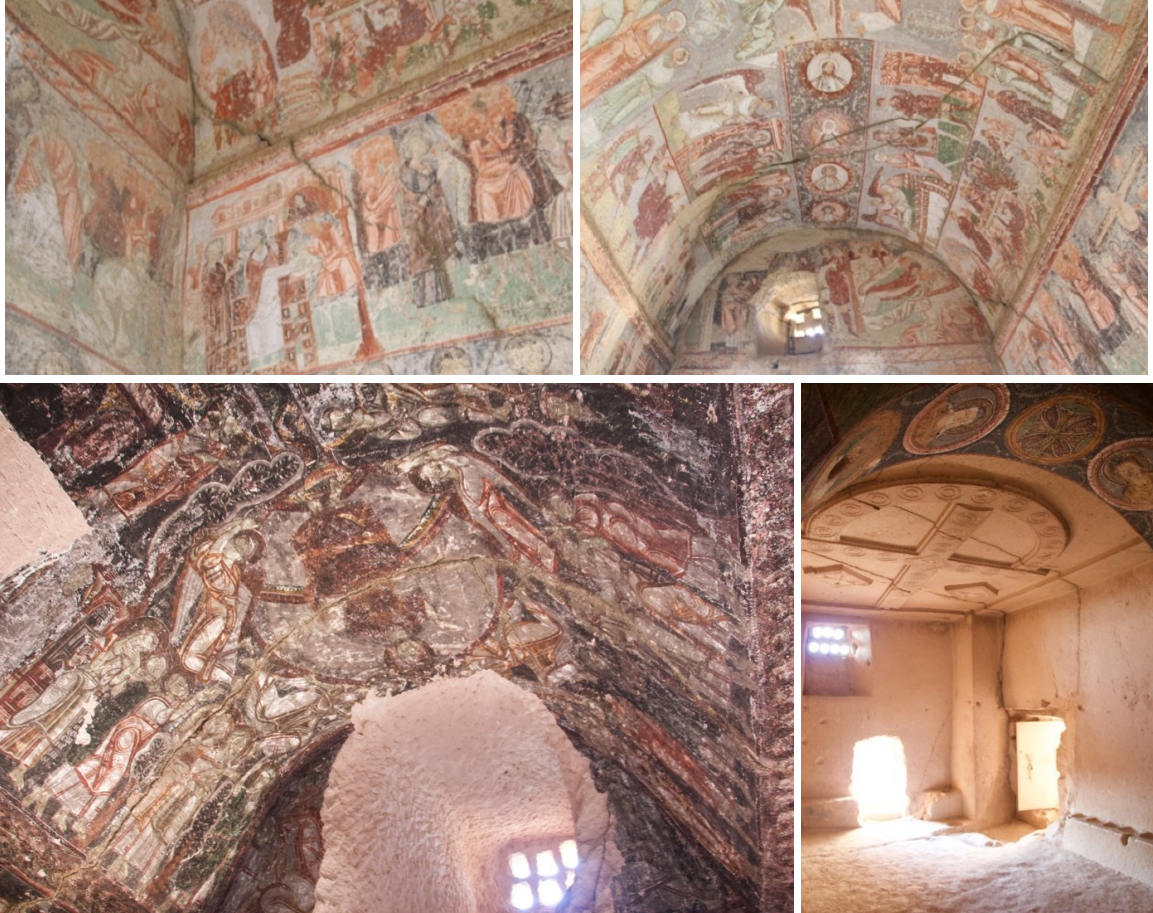
Kilisenin korunmuşluk durumları taşıyıcı nitelikte olan kayalarda statik sorunlar ve tektonik hareketler sebebiyle, geniş ve kılcal çatlak oluşumları tespit edilmiştir. Tüf kayaç türleri iklimsel şartlar dolayısıyla erozyon ve bozulmaya elverişli bir yapıya sahiptir. Büyük kayaç bloklarına oyulmuş kiliseler ve diğer yapılar, yapısal birliklerini büyük ölçüde korusalar da yapısal sorunları tetikleyen fay hareketlerine, zaman ve iklim faktörlerine, zamana bağlı olarak kaya gövdeleri ve mimari elemanlarda bozulmalar oluşmuştur. Kiliselerin duvar ve tavanlarında kırık ve çatlaklar, yüzey erozyonları mevcuttur (Fotoğraf 7).

Fotoğraf 7. Çavuşin, Ayvalı ve Haçlı Kilisesi Duvarlarında Yapısal Çatlaklar

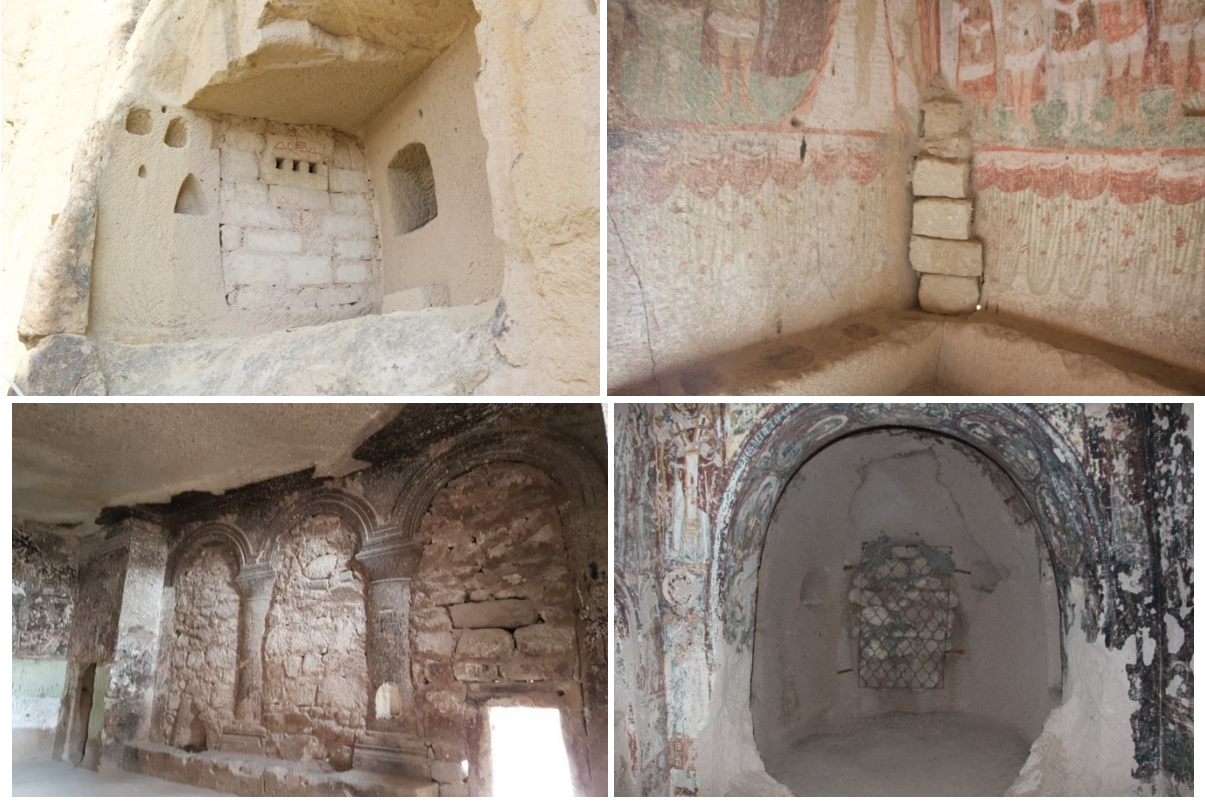
Yamaç kenarında olanların konum itibariyle statik olarak zarar gördükleri tespit edilmiştir. Yapısal kırılmalar kiliselerin korunmasında ana tehdit unsurunu oluşturmakta ve bozulmaları hala devam etmektedir. Yapılar büyük kayaç bloklarının insan eliyle yontulması sonucu oluşturulmuş oldukları için zaten mühendislik problemlerine sahiptirler. Tüfün açığa çıkan dış yüzeyinin zamanla aşınması, kayaya oyulmuş kiliselerin duvar kalınlığını

kademeli olarak azaltır. Azaltılmış duvar kalınlığı ve doygunluğa bağlı olarak azalan mukavemet, kayaya oyulmuş kiliseleri yapısal çökmeye karşı daha duyarlı hale getirir. Vaftizci Yahya Kilise Kompleksi ve Ayvalı Kilise de gerçekleşen yıkım kayıt altına alınmış ve güçlendirme amaçlı basit onarımlar her kilisede yapılmıştır. Stabilitiyi sağlamak için kaya bloklarının eklenmesi olağan mühendislik uygulamasıdır (Fotoğraf 8).

Fotoğraf 8. Stabilitiyi Sağlamak için Kaya Bloklarının Kullanımı

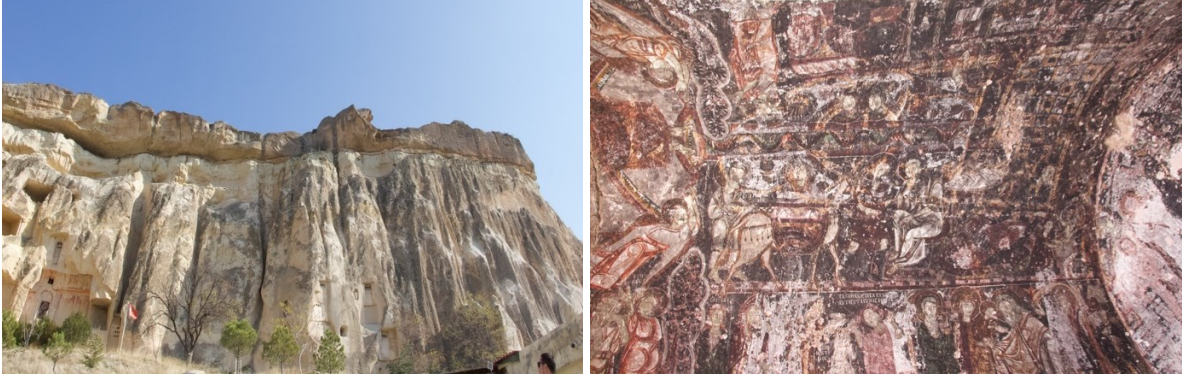
Nemin etkisiyle sürekli ıslanan ve kuzey biyolojik oluşum türlerinden olan liken oluşumları gözlenmektedir. Bu oluşumlar gözle görülebilir olduklarında renk değişimlerine sebep olabileceği gibi, yapılan analizlerde iç cephelerde dahi mikrobiyolojik olarak tespiti mümkündür. Bir diğer renk değişimine sebep olan ise insanlar tarafından yakılan ateşin bıraktığı is lekesidir. Bilinçsiz müdahalelerin bir diğeri duvar resmi ve kayaç yüzeylerinde gözlenen grafiti türü Vandalizm örnekleridir (Fotoğraf 10).

Fotoğraf 10a. Dış ve İç Duvar Yüzeylerinde Mikrobiyolojik Oluşumlar ve Renk Değişimi

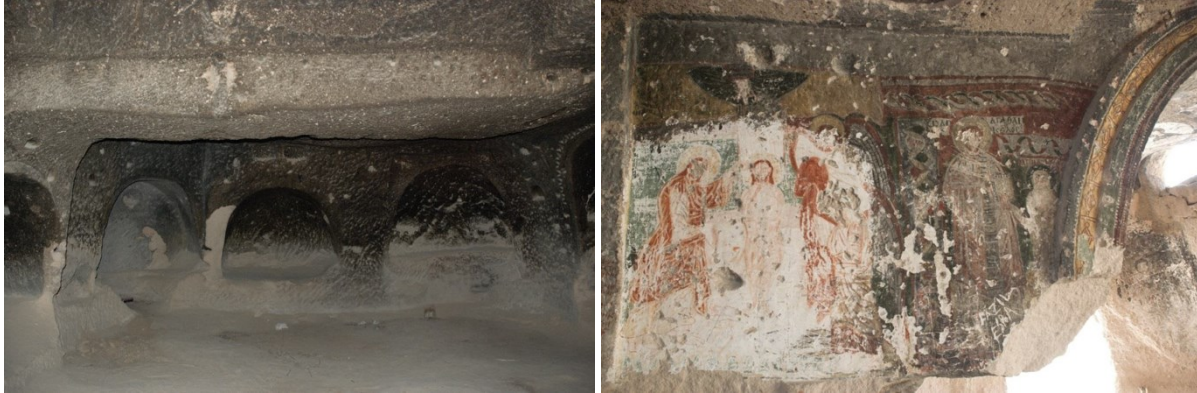
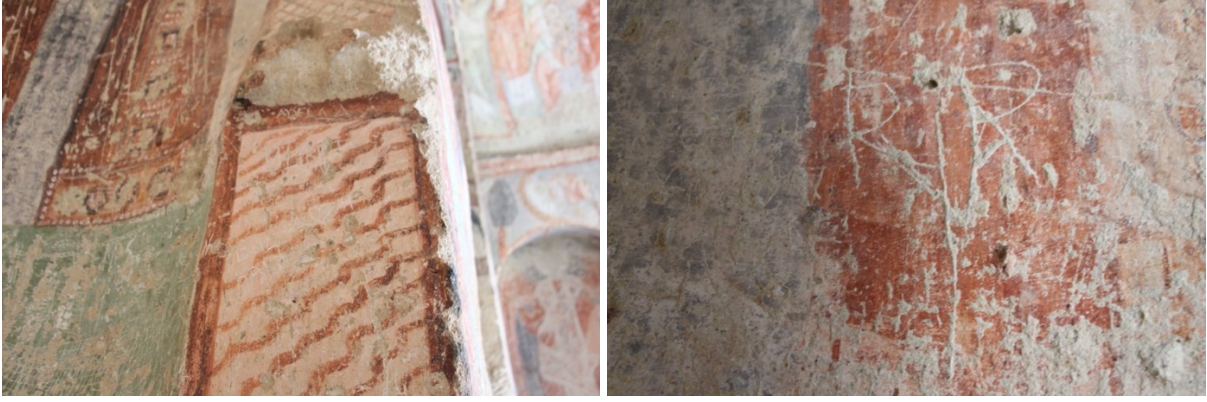
Fotoğraf 10b. İnsan Kaynaklı Vandalizm Örnekleri

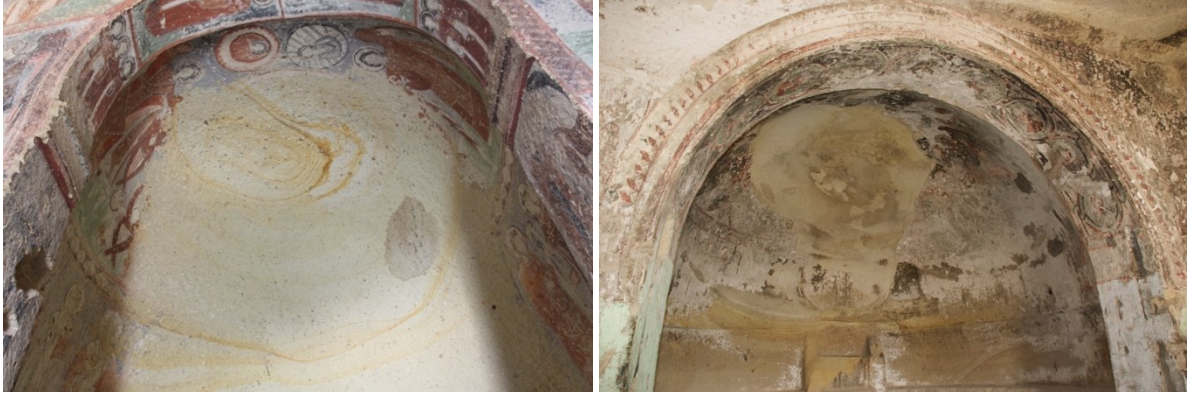
Kapadokya tüfleri kül akışlı birim ağırlığı çok düşük, gözenekliliği çok yüksek ve deforme olabilirliği yüksek bir tuf çeşididir. Biyotitlerin ve kaya parçalarının oksidasyonu tufün renk değiştirmesine neden olur. Volkanik cam ve kaya parçalarının alterasyonu, smektit tipi kil minerali üretir (Fotoğraf 11).

Fotoğraf 11. Nem Kaynaklı Taşlarda Oksidasyon ve Renk Değişimleri
