Beylerbeyi Sarayı Ana Binasındaki 21 Numaralı Odanın İyileştirilmesine Yönelik Yöntemler, Teknikler ve Öneriler

Araştırma Makalesi

Methods, Techniques and Recommendations for the Improvement of Room 21 in the Main Building of Beylerbeyi Palace

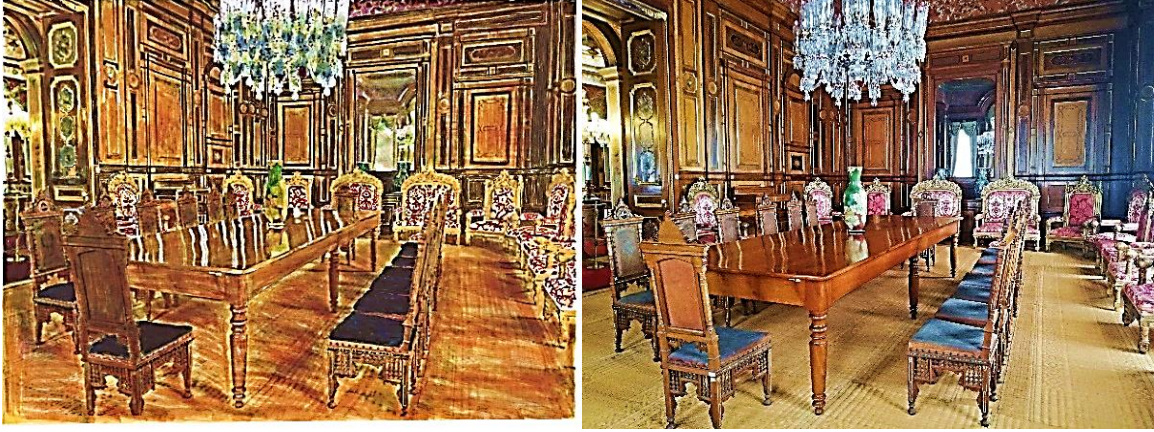
Şekil 1. 21 numaralı odanın iyileştirilmesine yönelik proje ve fotoğraf çalışması (Merve Gök, 2021)

21 numaralı odanın mobilya restorasyonu ve yenilenmesi sürecinde uygulama öncesi gerekli plan ve kesit proje çalışmaları yapılarak, Şekil 1, Şekil 2, Şekil 3, Şekil 4, Şekil 5, Şekil 6, Şekil 8, Şekil 9, Şekil 10'da görüldüğü gibi, mekânı oluşturan duvar, tavan, döşeme ve mobilyaların hasar türleri tespit edilip, en uygun onarım, restorasyon ve iyileştirme çalışması yapılması gerekmektedir.

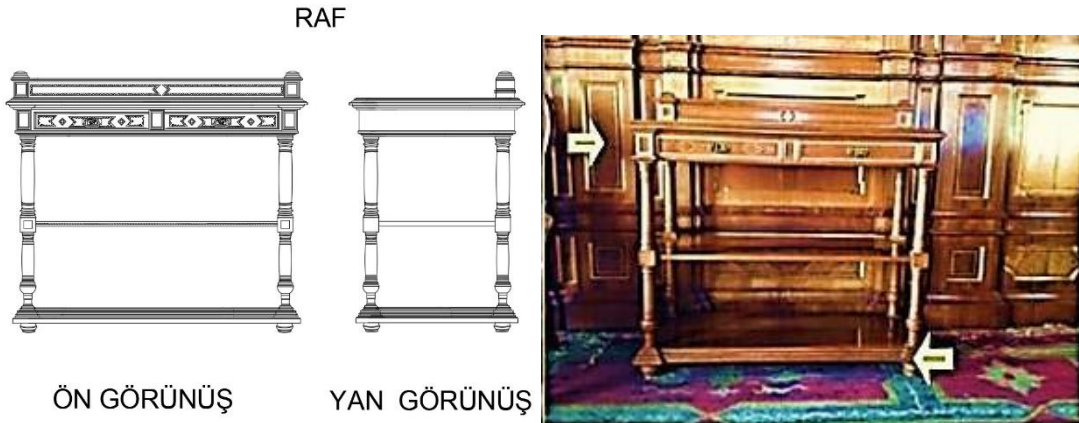
Şekil 5. 21 numaralı odanın onarım, restorasyon ve iyileştirilmesine yönelik raf projesi çizimi (Gök, 2015: 185) ve fotoğrafı (Gök, 2015: 159)

teknikleri ve yöntemlerine sadık kalınması gerekmektedir. Bu bağlamda, ahşap raf ve komodin (Şekil 5) üzerinde oluşan toz ve kirlenmiş yüzeylerin temizlenmesi için su, doğal sabun ve amonyaktan oluşan bir karışım kullanılmalı, daha sonra suya batırılmış pamukla mermer kısımlar temizlenip kurumaya bırakılmalıdır (Miró ve Coll, 2006: 1-144).

Korozyon, ısı, rutubet, basınç gibi etmenler, ahşap mobilyadaki metal kulplar ve odada bulunan diğer metaller ile etkileşime girerek malzemede bozulmaya sebep olurlar (Uluengin, 2006: 14-16). Ahşap raf ve komodin kulplarının, menteşelerin, anahtar kilitlerinin veya metal donanımların temizlenmesi amacıyla üzerlerindeki her türlü kirin yumuşatılması için alkolle ıslatılması gerekmektedir. Metal donanımların koyulaşmasına sebebiyet veren kir katmanı, 400 numara zımpara kâğıdıyla temizlenip cilalama sırası gelene dek ovulmalı, daha sonra çelik bulaşık teliyle yüzey üzerindeki oyuklar ve köşeler, uzman kişiler tarafından özen gösterilerek mobilya cilası ile cilalanmalıdır (Miró ve Coll, 2006: 1-144).

Odada bulunan raf ve komodinin cila ve boyasının iyi olmadığı tespit edilirse cila takviyesi yapılması gerekmektedir. Bu durumda alkolle, kostik sodayla, piyasadaki jellerle, zımpara kağıdıyla veya ısı tabancasıyla cila ya da boya sökme uygulaması yapılmalıdır.

Ahşap raf ve komodin üzerinde oluşan veya sonradan oluşabilecek delik açan böceklerin tamamen ortadan kaldırılması için likit dezenfektan uygulaması başlatılmalıdır. Daha sonra, rafın ebadına uygun olacak şekilde polietilen plastik kesilerek raf sarılmalı ve plastik paketleme bandıyla bantlanmalıdır. Bu işlemden sonra sarılı olan rafın üzerine 15 gün hiç açılmaması not edilmelidir (Miró ve Coll, 2006: 1-144).

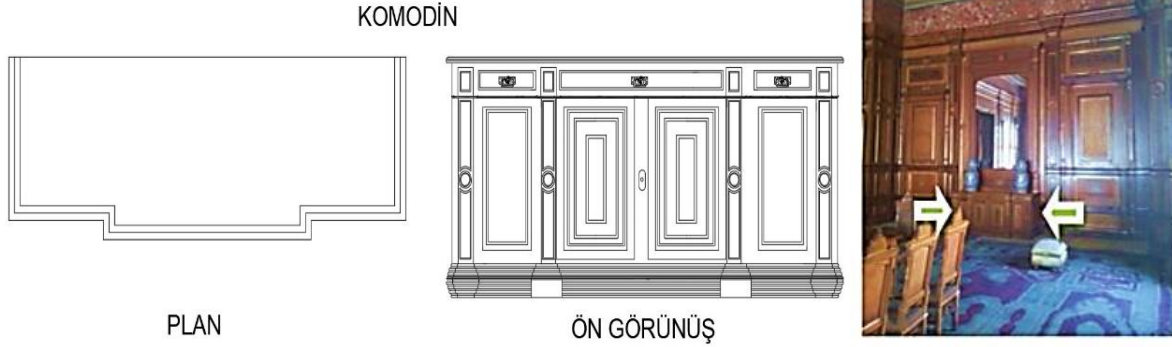
Şekil 6. 21 numaralı odada bulunan komodinin onarım, restorasyon ve iyileştirilmesine yönelik proje (Gök, 2015: 186) ve fotoğraf çalışması (Gök, 2015: 159)

Mobilya yüzeyindeki metal aksesuarları korumaktan korumak için gerekli özen ve itina gösterilerek raf ve komodindeki tüm yüzeyler mobilya cilası ile uygun malzeme rengi ile cilalanıp kurumaya bırakılmalıdır. Metal kurduğunda kulpun yüzeyi pürüzsüz bir parlaklık kazanana dek yumuşak kıllı fırça ile son defa cilalanmalıdır. Metalleri temizlemenin diğer bir yöntemi ise limonlu su, karbonat ve tuzlu su kullanılmasıdır. Eskiden gümüş takıların parlatılması ve bakımlı olmasına da yardımcı olan bu malzemeler, metal restorasyonu veya yenilemesinde bakım takviyesi olarak kullanılabilir.

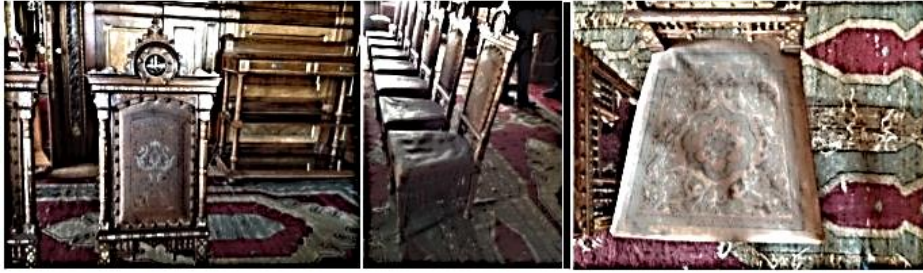
Şekil 7. 21 numaralı odanın sandalyelerini onarmak, restore etmek, yenilemek ve iyileştirmek için gerekli proje (Gök, 2015: 186) ve fotoğraf çalışması (Gök, 2015: 161)

Sarayın bu odasında yer alan masanın sandalyeleri (Şekil 7) ceviz üzeri malakit ve sedef süslemeli, üzerleri maroken kaplıdır. Bu sandalye arkalıklarının üst kısımlarında kûfi yazı ile “Abdülhamid” yazılmış olduğu görülmektedir (İrez, 1989: 67). Abdülhamid yazılı bu sandalyelerin yılların verdiği yorgunluktan kaynaklanan eskime, solma gibi bozulmalara ek olarak strüktürünün sağlam olup olmadığı şüphelidir. Bu yüzden sandalyelere küçük onarımlar ve/veya restorasyon uygulaması gerekmektedir. Bu uygulama için yapılacak işlemler şunlar olmalıdır:

Öncelikle yapılacak işlem sandalyenin parçalara ayrılmasıdır. Keskinin bir ucu sandalyenin üst kenarlarında bulunan çivilerle ahşabın arasına sokulmalı ve gevşeyinceye kadar bir çekiçle keskiye vurularak çiviler çıkarılmalıdır. Daha sonra oturma kısmındaki deri kumaş çıkartılmalıdır. Deri kumaş çıkarıldıktan sonra uygulamada karşılaşılabilecek (elyaf, çuval bezi, kauçuk, kolonlar, vb.) malzemelerin çivi çekici, çekiç, makas, pense, vb. aletlerle söküm işlemi yapılmalıdır (Megap, 2013: 1-64). Söküm işlemi yapıldıktan sonra, eski vernik katının çıkartılması için sandalyenin yüzeylerine yassı bir fırça yardımı ile bir kat sökücü jel uygulanması gerekmektedir. Sandalye üzerinde verniğin yumuşaması için uygulanan sökücü jel bir müddet ahşap üzerinde bekletilir. Bu işlem uygulamaları kolaylaştırarak daha sonraki adımların kolay geçmesini sağlayacaktır. Daha sonra eski vernik, kazıyıcı ya da bıçakla yüzeyden çıkartılırken, artık kısımlar bir parça bez, kâğıt, vb. eski ya da kullanılmayan bir malzeme ile silinmelidir.

Sandalye üzerindeki oyma süslemelerin içindeki oyuklarda biriken macun bir kutu bıçağı ve yumuşak metal kılları olan bir süet fırça yardımıyla çıkarılabilir. Döşemelik malzemeleri sökülen sandalyenin ahşap yüzeylerinde sökücüden kalan tüm kalıntılar çözücüye batırılmış çelik bulaşık teli ile ovularak temizlenmeli ve ahşaplar kurumaya bırakılmalıdır.

Son uygulama olarak ahşap üzerindeki eski vernik kalıntılarını çıkartmak için, 180 numara bir zımpara kâğıdı ile ahşabın yüzeyi ve oymalı yüzeyler iyice zımparalanarak temizlenmelidir. Bu işlemden sonra ahşap üzerinde var olan veya ileride oluşacak böcek deliklerinin ortadan kaldırılması için şırınga ile likit dezenfektan uygulaması yapılmalıdır. Dezenfektan uygulamasından sonra, sandalyenin kendi özgün malzemesiyle aynı renge boyanması gerekmektedir. Uygulama öncesi her proje için yapılan renk çalışmaları, uygulama sonunda mekânın ve mobilyanın özgünlüğünün korunmasını sağlamaktadır. Daha sonra, ahşap yüzeye bir kat gomalak cila uygulanarak kurumaya bırakılmalı ve ahşap yüzeyler kuruduktan sonra yüzeylere bir kat daha gomalak takviyesi yapılmalıdır.

Gomalak cila uygulamasından sonra sandalye yüzeyinde böceklerin yapmış olduğu delikleri iyileştirmek ve ileride oluşacak sorunları minimuma indirmek için tüm böcek delikleri kapatılmalıdır. Bu işlem için ahşabın rengine uygun renkte bir çubuk balmumu ile küçük delikler elde ufalanarak deliklerin içine düz bir aletle (spatula, bıçak, vb.) düzleştirilerek delik kapatılmalıdır. Deliklerden taşan balmumu parçalar spatula, bıçak veya benzer malzemelerle üzerlerinden alınmalıdır (Miró ve Coll, 2006 :1-144).

Sandalye sökme ve diğer iyileştirme çalışmalarından sonra, maroken kaplı ceylan derisi malzemeden üretilmiş, rengi atmış ve solmuş sandalye arkalık ve oturma kısmındaki deri kumaşı iyileştirmek için yapılacak müdahale, aynı renkte deri kumaş desenine uygun olarak boyamak olmalıdır. Kullanılacak olan renkler uygulama öncesinde iyice belirlenmeli, sandalye üzerindeki deri kumaş katmanındaki toz tabakasını kaldırmak için deri yüzeyler nemli bezle iyice silinerek desenler daha belirgin hale getirilmelidir. Sandalyenin söküm işlemi sırasında döşemesinde ne tür bir malzeme kullanılmış olduğu not edilmelidir. Sonrasında, sandalyenin aslına uygun olarak boyanan deri oturak ve arkalık kısmı, uzmanlar tarafından yine aslına uygun yeni ve hiç kullanılmamış malzemeler (kauçuk, sünger, çivi, kordon, vb.) kullanılarak monte edilmelidir. Bütün bunlar Beylerbeyi Sarayı'ndaki sandalyelerin restorasyon ve bakım çalışmaları ile ileride oluşacak sorunların giderilmesine çözüm getirecektir.

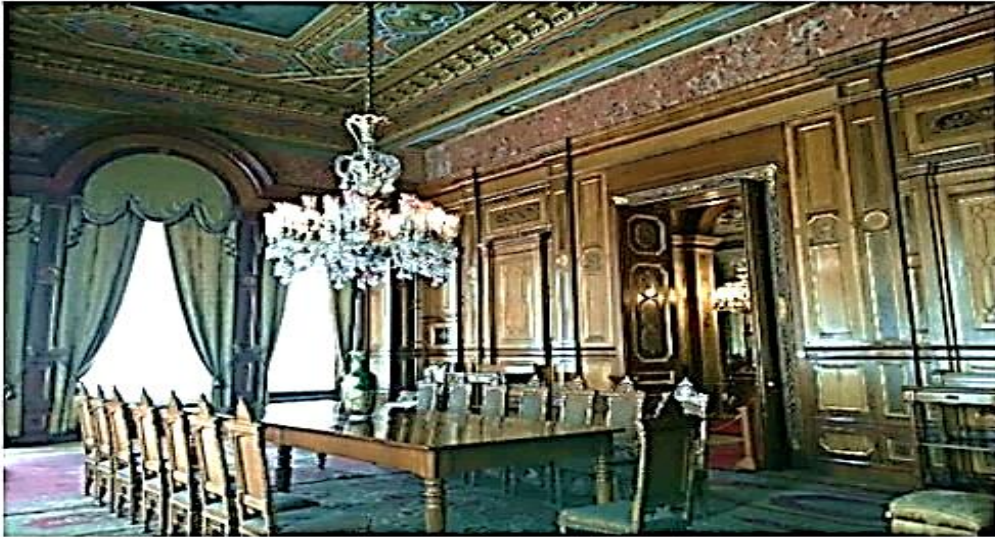
Şekil 8. 21 Numaralı odanın iyileştirilmesine yönelik gerekli fotoğraf çalışması (Gök, 2015: 118)

Odada bulunan maun masanın da (Şekil 8) ileride oluşabilecek sorunlar karşısında mobilya restorasyonu ve yenilenmesi yapılmalıdır. Bunun uygulama yöntem ve teknikleri de aşağıdaki gibi olmalıdır:

Masanın restorasyonu veya parça yenileme işlemi yapılırken birkaç noktaya dikkat edilmelidir. Öncelikle genel durumunun belirlenmesi için mobilyanın incelenmesi ve hangi kısımlarının iyi durumda olduğu, hangi kısımlarının tamire ihtiyaç duyduğu veya bakım gerektirdiği ve hangilerinin değiştirileceğinin tespit edilmesi gereklidir. Bu aşamadan sonra kırık ve düzeltilmesi mümkün olmayan parçaların çıkarılarak yenilenmesi gerekmektedir. Odada bulunan maun masa incelendiğinde, masanın yüzeyinde ve ayaklarında kullanımdan kaynaklanan çizikler ve soyulmalar olduğu görülmektedir. Bunun iyileştirilmesi için, mekâna uygun boyalı cila ve vernikli koruyucu boya uygulanmasına gidilmelidir. Masa ayakları sağlam değilse yenisi ile değiştirilmeli, ince talaş marangoz tutkalı (PVA) ile ahşap üzerindeki çatlak kısımlar doldurularak, ahşap malzemeden yapılmış eşyalar ile sağlamlaştırılması gerekmektedir.

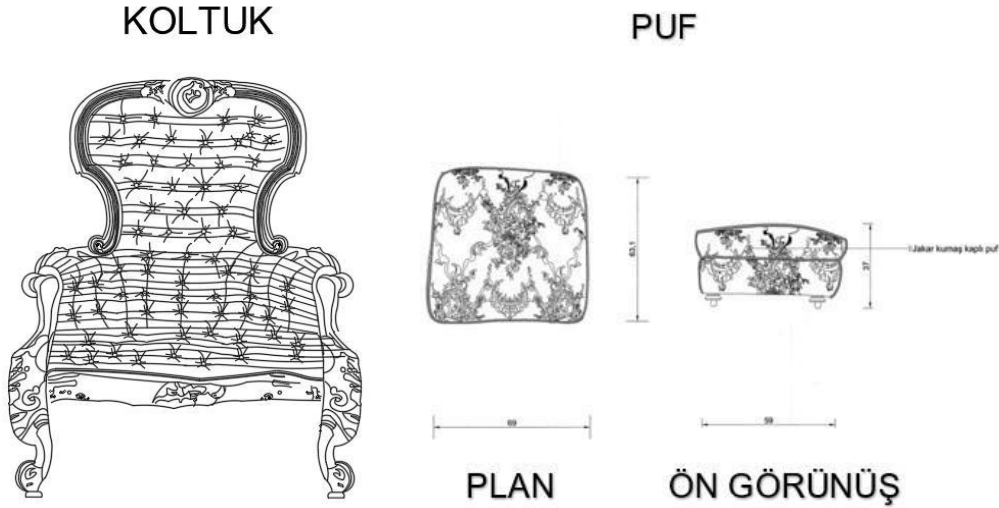
Eklektik üslûpta koltuk ve pufu (Şekil 9), uzun süredir bakımsız kalmaktan, kısmen bilinçli veya bilinçsiz sergilenmesinden kaynaklanan kumaş yırtılması, eskime, solma gibi nedenlerden ötürü özgünlüğünü yitirmiştir. Koltuk ve puf için iyileştirme yöntemleri aşağıdaki şekilde olmalıdır.

Şekil 9. 21 numaralı odada bulunan koltuk ve pufun onarılması, restore edilmesi ve iyileştirilmesine yönelik proje çalışması (Gök, 2015: 187)

Mobilyadaki ahşap kısımların ilk tabakasının, ileride oluşacak böcek deliklerini ortadan kaldırmak için, öncelikle alkolle, boya, cila veya vernik sökücü malzemelerle ve bulaşık teli yardımıyla ortaya çıkarılması gerekmektedir. Daha sonra var olan veya ileride oluşabilecek böcek deliklerini kapatmak için şırınga ile likit dezenfektan uygulanmalıdır. Uygulamada, balmumu uygun şekillere getirilerek deliklere yerleştirilmelidir. Bir sonraki adım, önceden yapılan deney çalışmalarla ahşabın malzeme ve rengine uygun ahşap boya uygulaması yapılması ve daha sonra gomalak cila ile ahşap koruyucu sürülerek koltuk ahşap restorasyonu uygulamasına gidilmesidir.

Eklektik üslûpta koltuk ve pufun ayakları kırık veya kaybolmuş ise, koltuk ahşap yüzeyi ve pufun ayak ölçüleri alınıp, aynı deseni ve kalıbı çıkarılmak suretiyle yenileme uygulaması yapılmalıdır. Koltuğun kolluk ve arkalık kısımları ile pufun kumaşları yırtılıp solduğu için yapılacak uygulamalardan birincisi koltuk ve pufu oluşturan kumaş kısmının sökülüp alt tabakanın ortaya çıkarılması ve döşemecilikte ne tür bir malzeme kullanıldığının (kauçuk, sünger, kordon, çivi, yay, vb.) tespit edilmesidir. Yapılan tespite göre aynı malzemelerle yenisi

değiştirilerek döşeme uygulaması (kumaş hariç) yapılmalıdır. İkinci işlem ise, döşemeyi oluşturan kumaş kısmın aynı iplikle ve desenle çizilen desenler doğrultusunda kumaş üzerine dikilmesidir. Bu işlemden önce desen üzerinde eskiz çalışması ile iğnenin hangi yön ve sırayla uygulanacağı tespit edilmelidir. Kumaş kullanılamaz veya sergilenemez durumda ise aynı desen, ölçü, kalıp ve renk ile yenisi üretilmelidir.

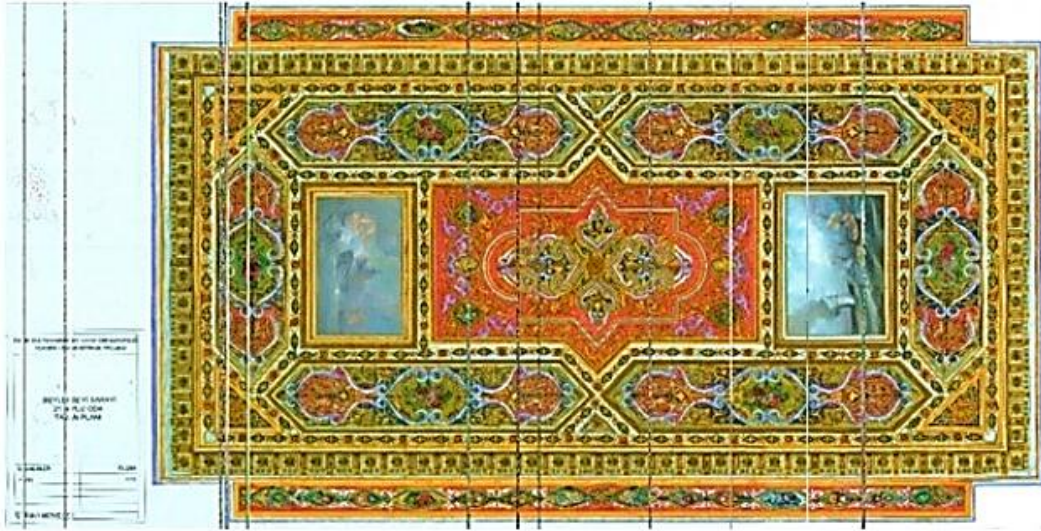
Şekil 10. 21 numaralı odanın kalem işi bozulmalarının onarılması veya iyileştirilmesine yönelik proje çalışması (Gök, 2015: 193)

Odanın tavanlarındaki resimlerden kısaca bahsetmek gerekirse (Şekil 10) bu resimlerin bağdadi sıva ve tutkal (keten bezi) üzerine yağlı boya tekniği ile yapılmış olduğu ve sarayın her odasındaki tavan resimlerinin ressam tarafından yerinde yapılmış olduğu anlaşılmaktadır. Tuval bezi üzerine yapılan bu resimler sipariş üzerine resamlara yaptırılıp tavanlara aplike edilmiştir (Göncü, 2013: 37).

Kalem işlerinde genel olarak kullanılan teknik iki farklı şekilde uygulanmaktadır. Birincisi, doğrudan düz zemine fırça ve boylarla yapılan uygulama tekniğidir. Diğeri ise malakâri tekniğidir. 21 numaralı odada malakâri tekniği kalem işi uygulaması yapılmıştır. Odanın oluşmasında tek bir üslûbun özelliklerinden yararlanılmamış, saray yapı topluluğuna uygun ve bağlı kalınarak Oryantalist akımın etkileri bir bütün olarak ele alınmıştır. Öyle ki İslam sanatından alınan örneklerle yaratılan, Doğu-Batı sentezi ile harmanlanarak oluşturulan Milli Saraylar, yapı topluluğundaki kalem işleri, desenleri ve renk çeşitliliği ile kimliklerini her bir mekânda açığa çıkartma çabalarıyla varlıklarını günümüze değin sürdürmüştür.
