ANITKABİR- SAKARYA MEYDAN MUHAREBESİ VE BAŞKUMANDANLIK MEYDAN MUHAREBESİ KABARTMALARININ KORUMA VE ONARIM UYGULAMALARI

Protection and Repair Applications in Anıtkabir- Sakarya Square Battle and The Command-in-head Field Battle Reliefs

Murat CURA¹

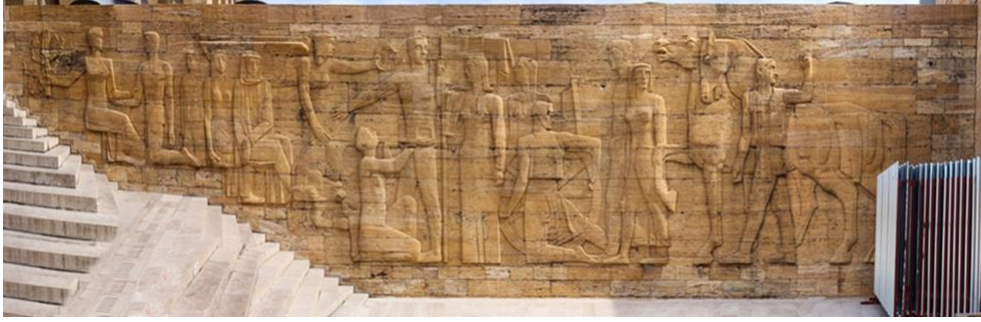
Sakarya Meydan Muharebesi Kabartması, heykeltıraş İlhan Koman'ın (1921- 1986) (İba, 2020:127-143) eseridir. Eserin bulunduğu duvar 22,8 m boyunda 6,3 m yüksekliğindedir ve Anıtkabir'e çıkan merdivenlerin sağındadır. Yaklaşık 30 cm eninde kesme taş bloklar halinde işlenmiş ve aşağıdan yukarı 20 sıra olmak üzere toplam 267 adet taş dizisi metal kenetlerle duvar oluşturması için örülmüştür. Kesme taş blokların arasında yaklaşık 1 cm ölçüsündeki derzlerde kireç bağlayıcılı harç kullanılmış, yer yer çimento bağlayıcılı harçla dolgular yapılmıştır. Kabartma 83 adet taş işlenerek yapılmıştır. Merdivenlerden mozoleye girilen dönüşte kabartmanın yan cephesi yer almakta olup, yaklaşık 7 m boyunda, 2 m yüksekliğindedir. Cephesinde kabartma işlenen içteki tonozlu salonun dış çatı kaplaması yaklaşık 8 m enindedir. Çatı çimento bağlayıcılı harçla iç çekirdek oluşturulup üzeri yaklaşık 5 cm kalınlığında traverten taş malzemeyle eğimli kaplanmıştır. Eğimli bölgenin ortasında taş kaideler üzerine oturtulmuş 5 adet bronz meşale yer almaktadır. Kabartmadaki kompozisyonun en sağında bulunan bir genç, iki at, bir kadın ve bir erkek, savaşın ilk zamanlarında düşman saldırıları karşısında evlerini bırakıp yurt savunması için yollara düşen milletimizi temsil etmektedir. Sağdaki genç arkaya dönerek, sol elini kaldırıp yumruğunu sıkılmaktadır. Grubun önünde, savaşın başlamadan öncesini temsil eden çamura batmış bir kağıt, çabalayan atlar, tekerleği döndürmeye çalışan bir erkek ve iki kadın ile ayakta bir erkek ve diz çökmüş durumda, kınından sıyrılmış bir kılıç sunan bir kadın görülmektedir. Grubun solunda yer alan yere oturmuş iki kadın ve bir çocuk figürü, istila altında olan ve Türk ordusunu bekleyen halkı simgelerken, halkın üzerinden uçarak geçen zafer meleşği Atatürk'e çelenk sunmaktadır. Kompozisyonun en solunda ise "Vatan Ana"yı temsilen, oturur durumda bir kadın, savaşı kazanan Türk ordusunu temsil eden diz çökmüş genç bir erkek figürü ve zaferi temsil eden meşe motifi betimlenmiştir.

Resim 1. Sakarya Meydan Muharebesi Kabartması'nın Genel Görünüşü (Fotoğraf: M. Cura)

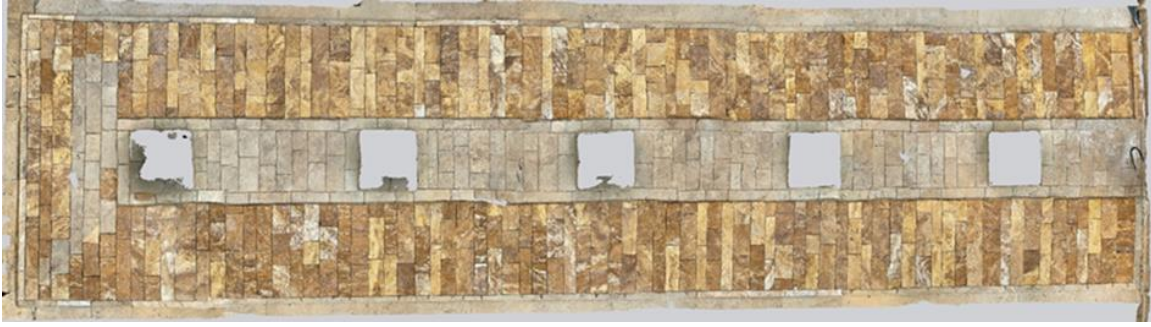
Resim 2. Sakarya Meydan Muharebesi Kabartması'nın Bulunduğu Yapının Üst Örtüsü (Fotoğraf: M. Cura)

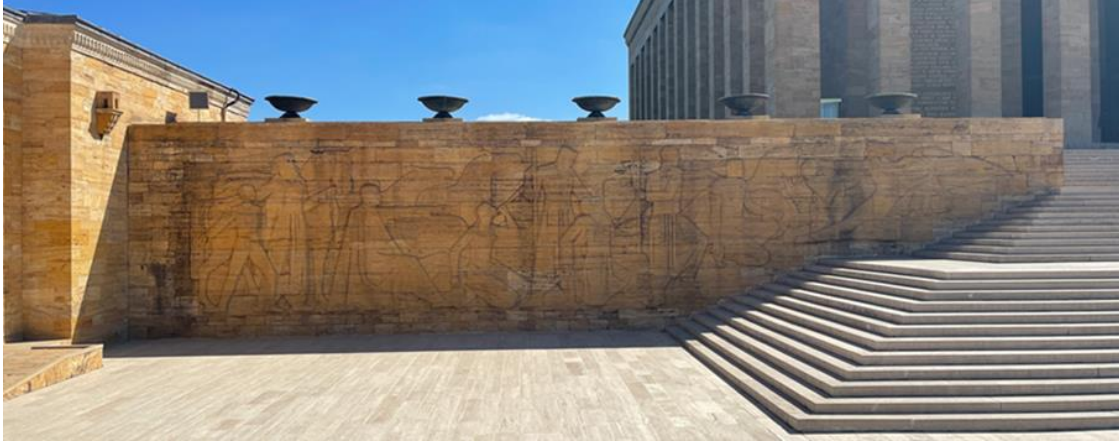
Başkomutanlık Meydan Muharebesi Kabartması (1953), İstiklal, Mehmetçik ve Hürriyet Kuleleri'ndeki kabartmalarla birlikte, heykeltıraş Zühtü Müridoğlu'nun (1906-1992) eseridir (Şen, 2014:93-98). Anıtkabir'e çıkan merdivenlerin solunda yer almaktadır. Kabartmanın bulunduğu duvar 23,6 m boyunda 6,3 m yüksekliğindedir. Yaklaşık 20 sıra, yan duvar ile birlikte toplam 330 adet taş dizisi, metal kenetlerle duvar oluşturması için örülmüştür. Kesme taş blokların arasında yaklaşık 1 cm ölçüsündeki derzlerde kireç bağlayıcılı harç kullanılmış, yer yer çimento bağlayıcılı harçla dolgular yapılmıştır. Sahnenin anlatıldığı heykeltıraşlık işçiliği olan taş kabartmanın ekseni, duvarın merkezindedir. Parçalı kesme traverten taşlardan fakat kabartmasız, büyük ölçülerde blokların işlenmesiyle oluşturulmuştur. Kabartma 94 taşa işlenerek oluşturulmuştur. Mozoleye açılan traverten merdivenlerin yan cepheleri kabartmanın bulunduğu duvara mesnetlenmiştir. Merdivenlerden mozoleye girilen dönüşte kabartmanın yan cephesi yer almakta olup, 1,7 m yüksekliğindedir. Cephesinde kaplamanın yer aldığı içteki tonozlu salonun dış çatı kaplaması yaklaşık 6,2 m enindedir. Çatı çimento bağlayıcılı harçla iç çekirdek oluşturulup üzeri yaklaşık 5 cm kalınlığında traverten taş malzemeyle eğimli kaplanmıştır. Eğimli bölgenin ortasında taş kaideler üzerine oturtulmuş 5 adet bronz meşale yer almaktadır. Kabartmada bir köylü kadın, bir erkek çocuk ve bir attan oluşan grup, milletçe savaşa hazırlık dönemini temsil etmektedir. Sonraki bölümde, Atatürk bir elini ileri doğru uzatarak "Ordular ilk hedefiniz Akdeniz'dir, ileri!" derken, öndeki melek, Ata'nın emrini borusu ile uzak ufuklara iletmektedir. Sonraki bölümde, Atatürk'ün emrini yerine getirerek savaşta vurulup düşen bir erin elindeki bayrağı kavrayan bir yiğit ile siperde ellerinde kalkan ve kılıçlı bir asker Türk ordusunun taarruzunu sembolize etmektedir. Önde, elinde Türk bayrağı ile Türk ordusunu çağıran zafer meleşği bulunmaktadır. Her iki kabartmanın yapımında kullanılan malzeme, Karabük İli

Resim 3. Başkomutanlık Meydan Muharebesi Kabartması (Fotoğraf: M. Cura))

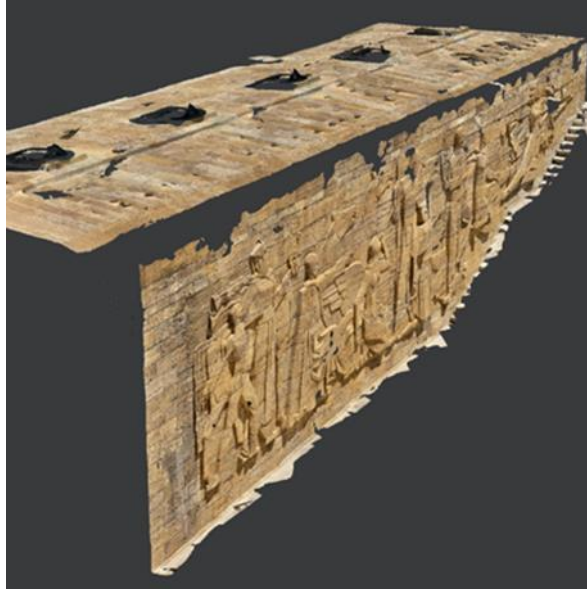
Resim 4. Başkomutanlık Meydan Muharebesi Kabartması'nın Bulunduğu Yapının Üst Örtü Malzemesini Gösteren Lidar Taraması Görüntüsü (O.Ekinci)

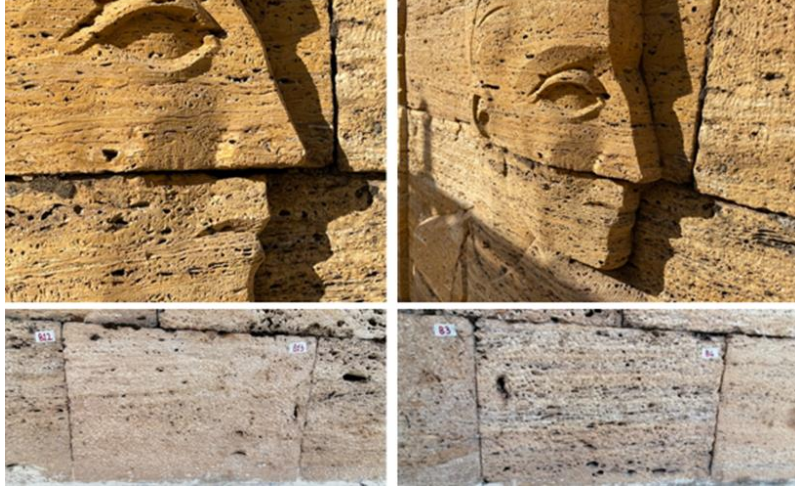
Sakarya ve başkomutanlık Meydan Muharebeleri Kabartmaları'nın olduğu yapılarda kullanılan taş ve örgü malzemelerinde fiziksel, kimyasal ve biyolojik etmenler, önceki onarımlarda kullanılan nitelsiz harç bağlayıcılar ve uygun olmayan müdahaleler nedeniyle oluşmuştur. Sarı renkli traverten taşı (Kamacı, 2013:54-60; URL. 4) gözenekli bir yapıya sahip olup, oluşum biçimi sebebiyle kimyasal tortul kayaç sınıfına girer. Bu gözenekli yapı nedeni ile herhangi bir yolla içeriye nüfuz eden su, kılcal kanallar yoluyla kolayca içeriye doğru yol alır, hatta bir bloktan diğerine geçerek alt seviyelerden tekrar dışarı çıkar ya da zemine kadar ulaşıp yapının içinde kalır. İçeride hapsolan su ve nem, kışın buzlanma ile taş yüzeyinde ve eğer iç kısma nüfuz etmişse, içeride genleşmeye uğrayıp taşın çatlaması ve ufalanmasına neden olmaktadır. Bazen bloğun yaslandığı iç yapıdan ayrılmasına ve dışarı doğru itilmesine yol açar ki, he iki rölyefte bu durum gözle görülecek durumdadır. Birçok noktada bu sızıntılar, yapının içinden yürüyerek dışarı çıkmaktadır. Taşıdıkları çözeltilerin kalkerleşmesi, zamanla çıkış noktasını tıkayana kadar sürmektedir. Aslında mimar, yapının inşası sırasında taşların bu özelliğini bilerek, üst blokların oturduğu betonarme yüzeyde drenaj kanalları oluşturarak, içeri sızan suyun akıp gitmesine yönelik çözüm üretmiştir. Fakat sonraki restorasyonlar sırasında bu drenaj kanallarının küçültülmesi ve kapatılması yoluna gidilmiştir. Kanallardan toplanan suyun ana kanala gitmesini sağlayan düşey yerleştirilmiş demir döküm borular yerine, sonradan daha küçük borular yerleştirilmiş veya kırıldıkları yerden ek borularla sistem değiştirilmiştir. Vasıflarını kaybeden orijinal sistem yerine, blokları birbirine kenetle bağlamak gibi çözümler üretilmiştir. Bu alternatif çözüm, bazı alanlarda kısmen işe yaramakla birlikte, suyun drenajındaki özgün çözümünün yitirilmesine neden olmuştur. Hem kabartma içinde hem de kabartma arkasındaki müze bölümlerine yayılmasına neden olmuştur. Dikkatli incelendiğinde birikim tabakalarının yönü anlaşılmaktadır; ocaktan çıkarılan taşların tabaka yönleri zemine paralel yönde yerleştirilmiştir. Bu özellikleri dikkate alınan taşlarda gözlenen bozulmalar fotoğraflarla belgelenmiştir. Yapının mevcut halinin rölöve çizimleri yapılmış, bozulma ve korunma durumları analitik rölöve çizimiyle desteklenmiştir (Küçükkkaya, 2004). Malzemelerin analizleri yapılmıştır (URL 5)

Resim 5. Yapının Taş Malzemesinde Görülen Petek Gözlülük (Fotoğraf: E. Kök)

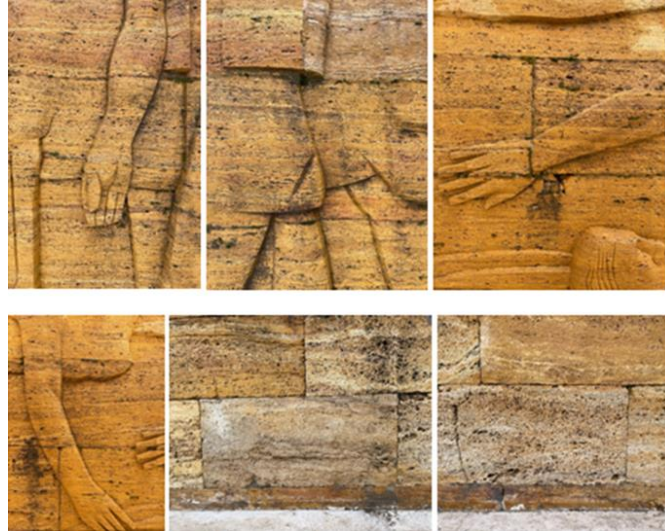
Siyah kabuk oluşumu (MEB, 2013: 17-18) havadaki atmosferik kirliliklere bağlı oluşmaktadır. Bir tür atmosferik kirlenici olan sülfürik asitin (H_2SO_4) kalsiyum karbonat ($CaCO_3$) içeren traverten taşıyla yaptığı kimyasal reaksiyon sonucunda bünyesinde su molekülü barındıran alçı taşı ($CaSO_4 \cdot 2(H_2O)$) olarak bilinen bozulma ürününe dönüşürken yapısına toz ve kir gibi partikülleri alarak siyah renkli kabuk tabakalar şeklinde görülmektedir. Siyah renkli tabaka is ve biriken kirlilikler ya da mikrobiyolojik oluşumların neden olduğu karamalar da olabilir; fakat alçıtaşı kabuk oluşumu sert ve homojen kalınlıkta bir görünüme sahiptir. Niteliğinin anlaşılabilmesi için tuz analizi yapılmalıdır. Bozulma, bir kimyasal reaksiyon sonucunda oluştuğu için, taşın yüzeyinde özgün taş görüntüsünü kapatmakta ve yüzey kayıplarına da neden olmaktadır.

Resim 6. Taş Yüzeylerdeki Siyah Kabuk Oluşumları (Fotoğraf: M.Cura)

Taşların üzerinde oluşan yosun gibi mikrobiyolojik oluşumlar spatül ve plastik fırçalar yardımıyla mekanik olarak temizlenmiştir. Mekanik temizliğin ardından kararma ve lekelenmeleri temizlemek amacıyla filtreli ve ayarlanabilir atomize su püskürtme cihazıyla kontrollü olarak duvarın yukarisından aşağı doğru suyla temizlenmiş ve biriken sular toplanarak drene edilmiştir. Özellikle yağmurla yıkanamayan yüzeylerde oluşmuş olan siyah kabuklar ve birikinti kirlilikler temizlenmiştir (Doehne ve Price, 201: 29-33; MEB, 2013: 2, Resim 1.3).

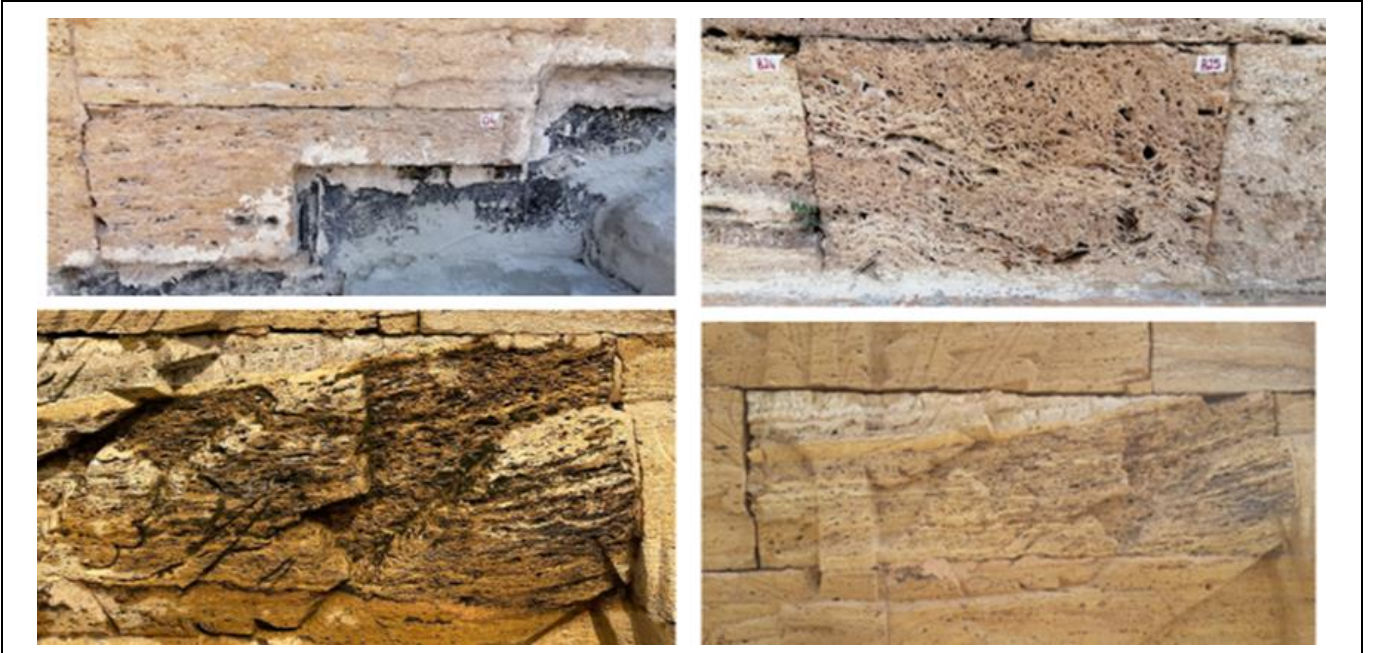
Taş yüzeylerinde ısı, sıcaklık, nem gibi etkenlerin yanı sıra, rüzgâr yağmur, don olayları vb. iklimsel ve çevresel nedenlere bağlı olarak mekanik veya kimyasal çözümler olabilmektedir. Çatlak ve kırılmalar başlığı altında belirtildiği gibi, bu tür fiziksel ve kimyasal etkiler çözücü ve aşındırıcı etkiler sonucunda taş yüzeylerinde erozyon ve aşınmalara neden olabilmektedir. Yapıdaki kabartmalı yüzeyde taşı izlerinin silinmesine neden olacak kadar bir yüzey aşınması traverten taşının jeolojik yapısından da kaynaklanmaktadır. Don olayları gibi etkenler fiziksel bir basınçla kopmaların pul ve yaprak görüntüsünde olmasına neden olmuş ve bunun sonucunda tabakalar halinde kopmalar görülmüştür (Şener, 2007, 44; MEB, 2013: 16).

Resim 7. Taş Yüzeylerdeki Erozyon, Aşınma ve Yapraklaşma (Fotoğraf: O. Ekinci)

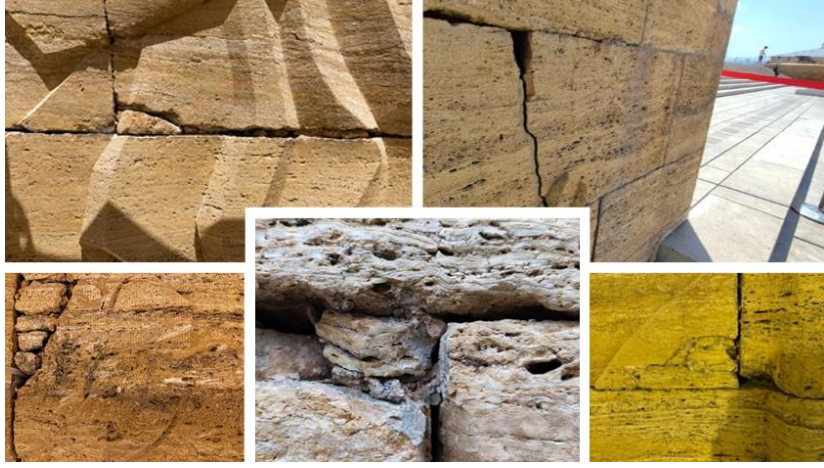
Yapı malzemesi olan taşların yüzey parçalarının erozyon ya da çukurlaşma gibi nedenlerle kaybı veya kırılması sonucu özellikle taş kenar ve köşe bölümlerinde parça kayıpları (MEB, 2013:13-14) oluşmuştur. Bu parça kayıpları geçmiş onarımlarda yer yer harç malzemelerle dolgulanmıştır. Taş örgülerin aralarında yaklaşık 1 cm boyutundaki derz harçlarında ya da onarım dolgu harçlarında, taşlarda oluşan yatay ve düşey hareketler nedeniyle boşluk oluşturacak şekilde kayıpların oluşmuş ve taşta aralıkları geniş açıklıklar halini almıştır.

Resim 8. Taş Yüzeylerdeki Derz Kayıpları ve Ayrılmalar (Fotoğraf: M. Cura)

Derz ve örgü dolgularındaki niteliksiz harçların temizliğinin ardından, taş dokusuyla uyumlu olabilmesi için hidrolik kireç, traverten taş tozu ve pigment karışımlarından farklı renk ve oranlarda hazırlanan harç denemeleri için örnekler hazırlanarak, kuruması beklenmiş ve uygun renge karar verilmiştir. Derz ve dolgu çalışmalarında karar verilen harç denemesi için 1 ölçek hidrolik kireç, 2 ölçek taş tozu hazırlanmış ve harcın sağlamlığını artırmak için harç suyunun içine %7 oranında Primal AC 33 akrilik emülsiyonu katılmıştır. Öncelikle, dolgu yüzeyi alanına harcın iyi tutunabilmesi için %7 oranında Primal AC 33 akrilik emülsiyonu uygulanmıştır. Harcın daha sağlam olması için ilk uygulanan katmana, içine cam elyaf katılmış hidrolik kireç bağlayıcılı harç uygulanmıştır. Bu harç katmanının üzerine ise, estetik harç amaçlı taşın rengine uygun okra (bamya çiçeği rengi) pigmentle hazırlanmış 1 ölçek hidrolik kireç, 3 ölçek taş tozu ile hazırlanan harç uygulanmış ve harç kalıntıları nemli süngerle temizlenmiştir (Ersen-Verdön, 2010: 12-15). Taş örgünün sağlamlaştırılması için enjeksiyon uygulamasına karar verilmiştir. Taş derzlerinde gözlenen boşluklara enjeksiyon uygulayabilmek için, derz boşluklarına önce enjeksiyon hortumları yerleştirilmiştir. Hortumun içte kalacak kısmı sivriltilip harca tutunması için yüzeyinde çentikler atılarak yüzey alanı artırılmıştır. Yerleştirilen hortumların kaymaması için kenarları harç ile düzgünce kapatılmıştır. Hortumun harçla bordürlenen kenarları üzerine %7'lik Primal AC 33 akrilik emülsiyonu emdirilerek enjeksiyon sırasında oluşabilecek sızıntıların önüne geçilmiştir. Enjeksiyon harcı 1/1 oranında su ile hazırlanıp mikser yardımıyla karıştırılarak enjeksiyon makinesinin tankına süzgeçten geçirilerek dökülmüştür. Harç, hortumlardan 2-4 atmosfer basınçta enjekte edilmiştir; enjeksiyon, aşağıdan yukarı doğru uygulanmıştır. Oluşabilecek sızıntılar pamuk ve süngerle temizlenmiş ve işlem tamamlandığında hortumlar yerinden sökülerek, kalan boşluklar derz harcı ile doldurulmuştur (Akıllı, 1990: 70-91).

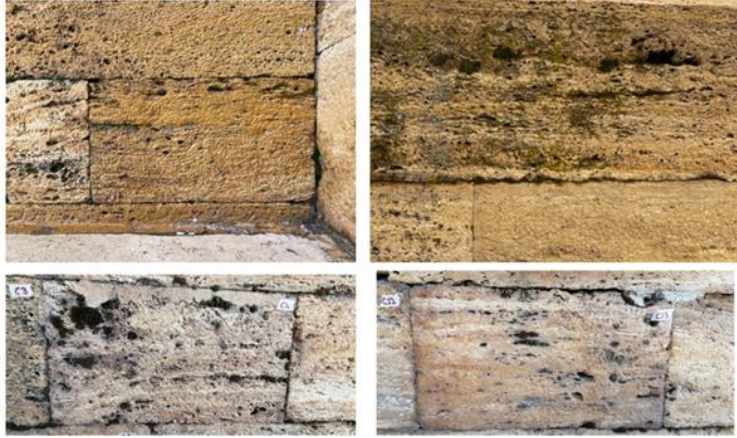
Taşlarda yüzeye tutunan, az ya da çok yapışık durumdaki mikroorganizma kolonilerinden olan mikrobiyolojik kirlilik (alg ve liken türleri) tespit edilmiştir (MEB, 2013:19-21). Taşlarda petek gözlülüğün olduğu alanlarda tutunan nemin etkisiyle gelişmiştir. Mikrobiyolojik kolonizasyon nemin yoğun olduğu bölgelerde görülmektedir. Bu tür oluşumlar yüzeyde yeşil renkli bir tabaka oluşturmaları yanında beslenme metabolizmalarına bağlı salgılarıyla yüzeylerde oyukların oluşmasına neden olabilmektedirler. Yaşamlarını yitirdiklerinde ise, giderek siyahlaşan bir tabaka olarak kötü bir görüntü vermektedir.

Resim 9. Taş Yüzeylerdeki Mikrobiyolojik Oluşumlar (Fotoğraf:Y. Sayın)

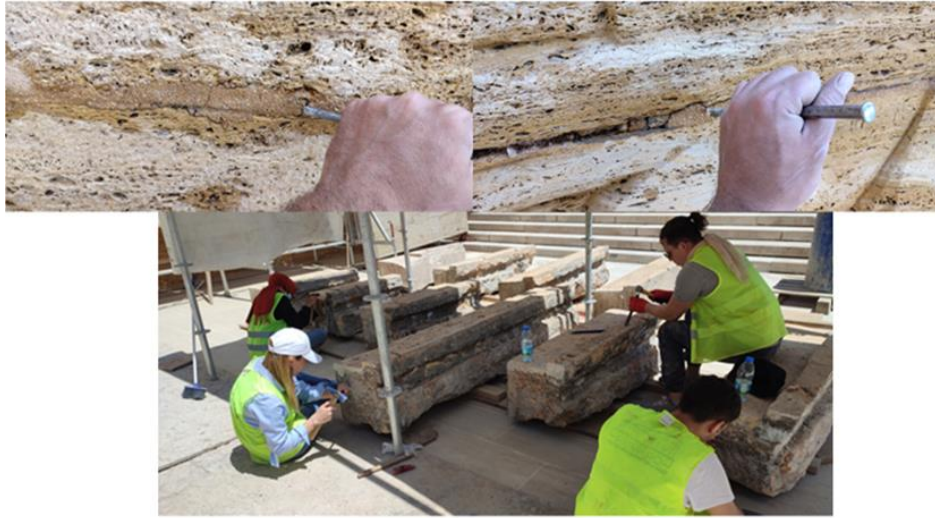
Resim 11. Harçların Temizliği (Fotoğraf: E. Kök)

Taşların derzlerinde ve yüzeylerdeki kayıplarda dolgu amaçlı kullanılan niteliksiz ve çimento bağlayıcılı harçlar, ince keskiler ve çekiç yardımıyla mekanik olarak temizlenmiştir (MEB 2013, ii-20; Doehne ve Price, 2010: 29-33). Kabartmanın üst üç sırasında en üst T sırasında T7-T19 arası, üstten ikinci sıra RH sırasında RH8-RH16 arası, üstten üçüncü sırada Ö4-Ö5, alt sıralarda O4, N3 nolu taşlar ve kabartma yan duvarının tamamı çimento bağlayıcılı harç nedeniyle öne doğru kayma olmuştur. Taşların derz ve örgü harçları elmas uçlu keskiler ile temizliği yapılmış ve örgüsü yenilenmek üzere taşlar kaldırılmıştır. Kabartmanın yan duvar sırasında bulunan taş örgüsünün tamamı yerinden söküldükten sonra, caraskal yardımıyla kaldırılmış, yapıştırma ve sağlamlaştırma sonrasında tekrar yerine konulmuştur. Rölyefin bulunduğu duvarın üst basamaklara yakın arka örtüsünde drenaj amacıyla yerleştirilmiş olan parçalı iç içe geçmiş demir su borusunun korozyona uğrayarak yaptığı baskı, taş örgünün hareket etmesine neden olmuştur. Ulaşılabilen yerlerde, parçalar PVC su borularıyla değiştirilerek taş örgünün tekrar baskı görmesi engellenmiştir.

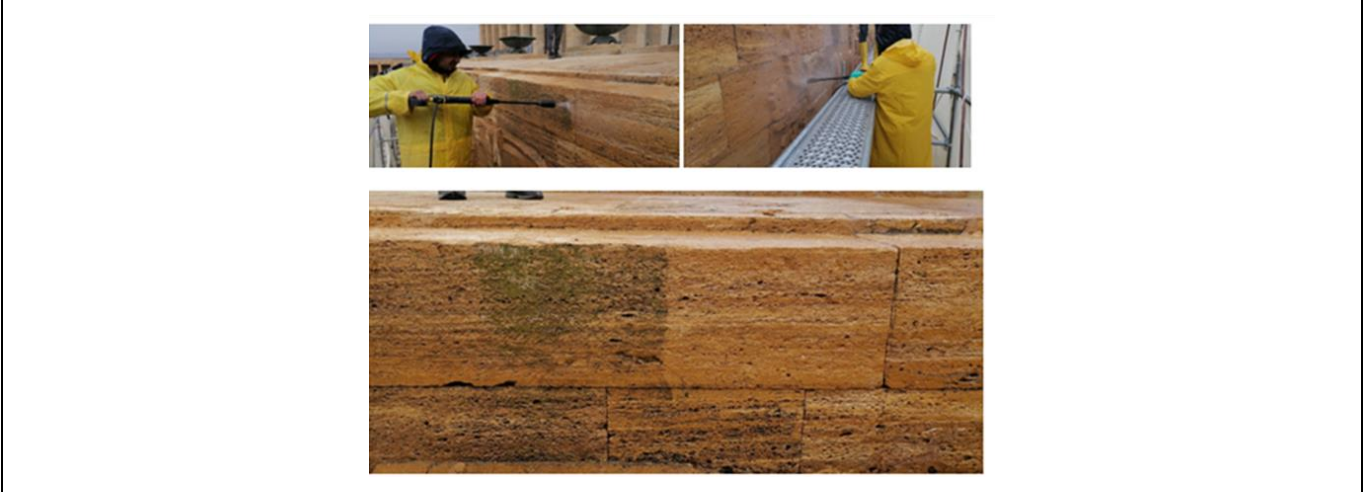
Resim 12. Taş Yüzeylerde Gözlenen Mikrobiyolojik Oluşumların Atomize Suyla Temizliği ve Drenajı (Fotoğraf:Y. Sayın)

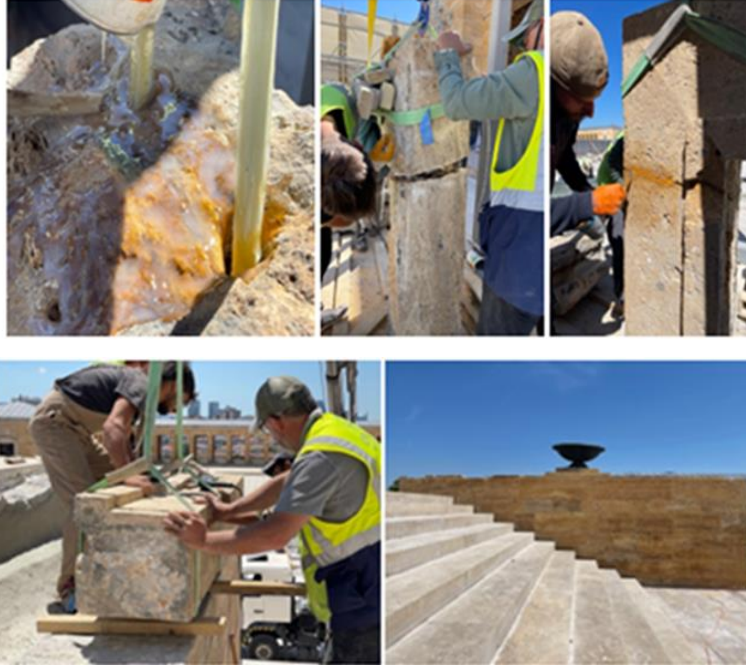
Resim 14. Taşların Yapıştırılması ve Yerine Yerleştirilmesi (Fotoğraf: O. Sakarya)

Taşlarda tespit edilen kırık parçalar mekanik olarak temizlendikten sonra epoksi reçine türü yapıştırıcı yardımıyla yerine yapıştırılmıştır (Akıllı, 1990: 67-68). Taş parçalarının yapışacak olan kenarlarına yapıştırıcı fırça ile uygulanmış ve taşlar yapıştırılmıştır; eksik yüzeylere tamamlama harcı uygulanmıştır.

Kabartmanın yan duvar sırasında bulunan taş örgüsünün tamamı ve üst sıra yerinden söküldükten sonra caraskal yardımıyla kaldırılmış, yapıştırma ve sağlamaştırma sonrasında yerine tekrar konulmuştur. Kırık olan büyük taş blokların kırık yüzeylerinde açılan deliklere karbon fiber çubuklar ve epoksi reçine yardımıyla yapıştırma yapılmış ve yapıştırılan taşların kenarlarındaki eksik yüzeylerine tamamlama harcı uygulanmıştır.

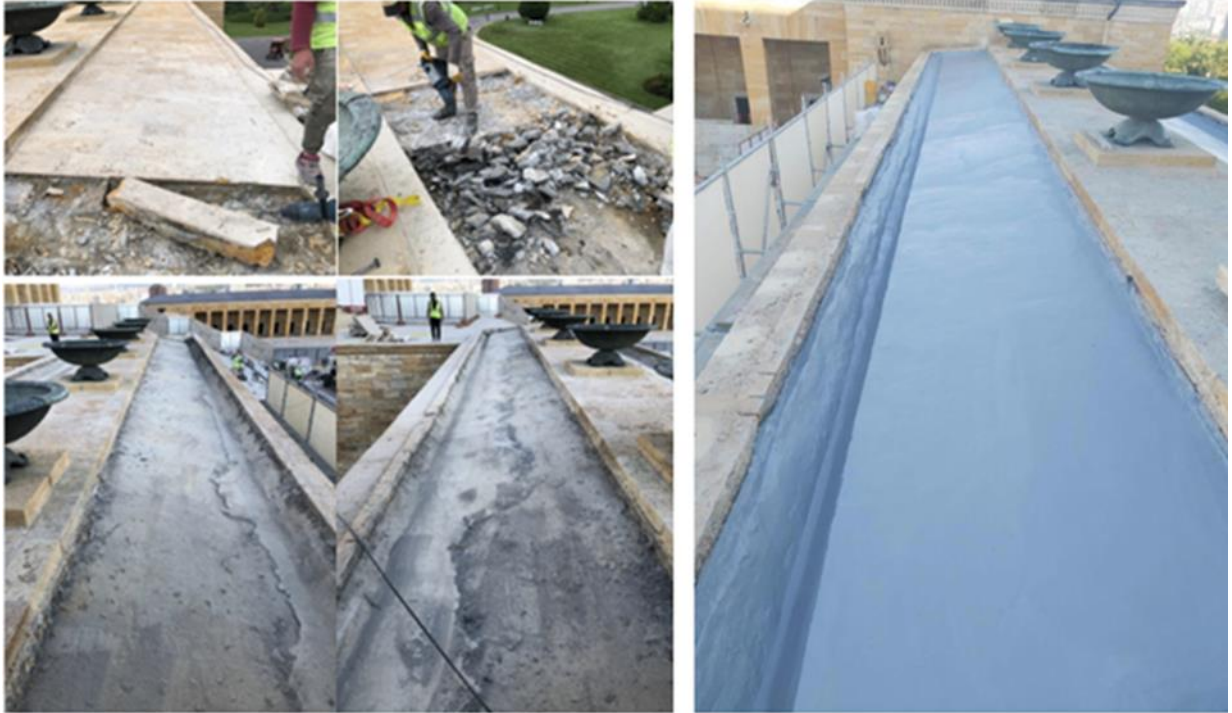
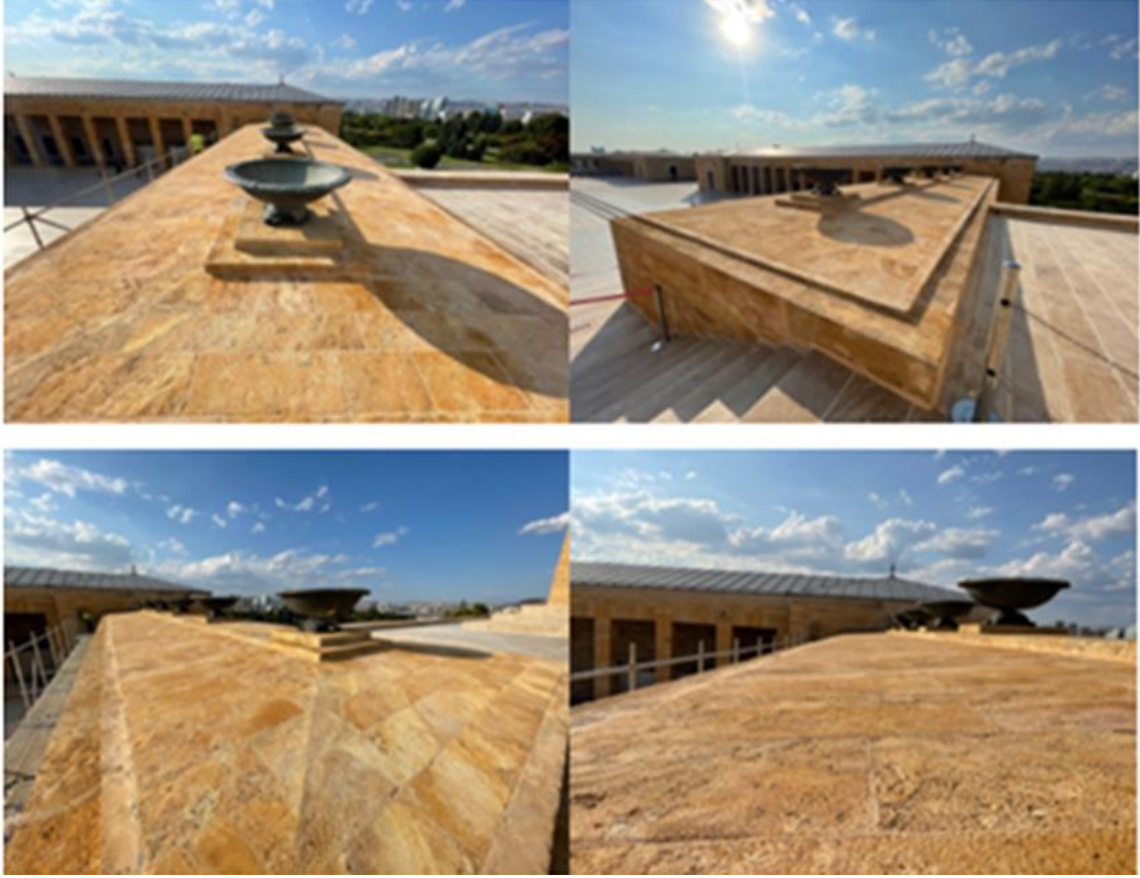
Resim 15. Üst Örtünün Son Hali (Fotoğraf: O. Sakarya)

Resim 16. Üst Örtünün Son Hali (Murat Cura)

Rölyef bloklarının restorasyon çalışmaları kapsamında kullanılmak amacıyla, taş ocağı yerinde incelenmiş ve aktif taş ocağından alınan örnekler ve özgün taşlar, arkeometrik analiz çalışmalarıyla incelenmiştir. Restorasyon için uygun bulunan ocaktan malzeme temin edilmiştir. Kabartmaların olduğu taş duvarlara ait tonozlu yapıların üst örtüsünde, yağmur gibi yağışlar sonunda gerçekleşen sızıntılar nedeniyle, üst örtüdeki taş bloklar kaldırılmış, örtünün altında bulunan özgün çimento bağlayıcılı beton katmanı sökülmüştür. Öncelikle taşların arasında bağı kuran metal kenetler sökülmüş ve bütün katmanlar mekanik olarak uzaklaştırılmıştır. Eğimin tamamlandığı bölgelerdeki drenaj kanalları temizlenerek bakımı gerçekleştirilmiştir. Çimento bağlayıcılı şap katmanı yenilenip yüzeyi poliüretan izolasyonla kaplanmış ve işlevini yitirmiş taşlar kaldırılıp özgün taşın cinsiyle uyumlu yeni taşla üst örtü yenilenmiştir. Derz aralıkları tamamlanmış ve taş yüzeyleri, özgün durumlarına uygun olarak, mucartayla şekillendirilmiştir. Tüm yapıştırma, dolgu onarımı, yenileme ve sağlamaştırma uygulamalarının ardından toz ve yağmur suyu girişini önlemek için silan/siloksan nitelikli sağlamaştırıcı ve koruyucu etil silikat malzeme püskürtme yardımıyla taş yüzeylerine tatbik edilmiş ve koruma sağlanmıştır.
