# Düzce Üniversitesi Bilim ve Teknoloji Dergisi

## Düzce İli Karaçörtlen Köy Yolu Hattı Heyelan Riskinin İnklinometre Çalışmalarıyla Araştırılması

## Investigation of Landslide Risk of Karaçörtlen along the Village Road Border by the Inclinometer Test in Duzce City

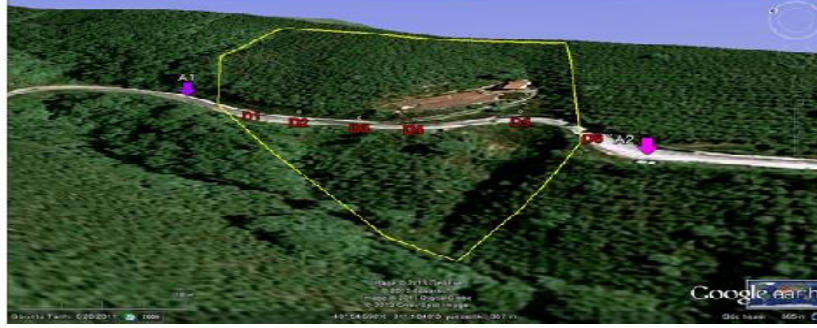
*Şekil 3. Uydu Görüntüsü Üzerinde Arazi Çalışmalarının Aplikasyonu (Toprak Kayması İle İlgili Uydu Görüntüsü)*

Kocatöngel Formasyonu (Oko): Kumtaşı ara seviyeli silisli çamurtaşından oluşan formasyon Erken Ordovisiyen yaşlıdır. Düzce'nin Kuzeyinde Karacaören-Gürçühüseyinağa köyleri arasında Bolu Masifi temel kayaları üzerine uyumsuz olarak gelir. İnceleme alanında tabaka eğimi %15-25 derece aralığında, arazi eğimi ise %40-50derece aralığında değişmektedir. Yol hattında heyelanların olduğu bölgelerde eğim yer yer %50-75 aralığında değişmektedir, (Şekil 3).

Bu çalışmada sahada idarenin yaptığı incelemeler sonucunda bir adet inklinometre kuyusu yeri tespit edilmiştir (şekil 3).Sondaj makinasının girebileceği lokasyon noktası tespit edildikten sonra, sondaj makinası ile kuyu uygun çapta delinmiş, özel olarak üretilmiş (içinde karşılıklı çift ölçüm kanalı bulunan)

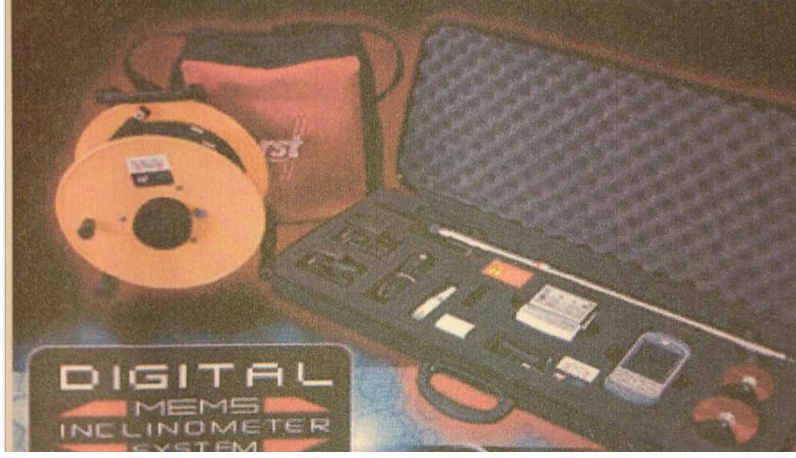
Sistem Kanada yapımı olup, dünyada kullanılan en yaygın ve gelişmiş inklinometre teknolojilerinden biridir. Üç ana ekipmandan oluşur. Bunlar; El datalogger (PDA), Makaraya sarı 50 metrelik kablo ve inklinometre probudur. Ayrıca kuyu başında kablo sabitlemek amacıyla kırmızı renkli alüminyum malzemeden yapılmış kuyu başı aparatları mevcuttur. Inklinometre aletinin fabrika teknik özellikleri şöyle sıralanabilir (Şekil 4,5);

*Şekil 4. RST MEMS Inclinerometer Genel Görünüş*

- İnklinometre aleti uluslararası standartlarda CE belgelidir,
- Alet -30 ile +55 derece arasında çalışabilir,
- Ölçüm miktarı minimum 50 cm de bir yapılabilir,
- Ölçümleri digital olarak kaydeder,
- Okumaları 0.1 mm hassasiyetindedir,
- Ölçüm yönleri A ve B aksında çift olarak alınır,
- Değerlendirmeler bilgisayar yazılımında yapılır,
- Okumalar grafikleri; toplam deplasman, zamana göre hareket hızı ve hareket yönü grafikleri bulunmaktadır.

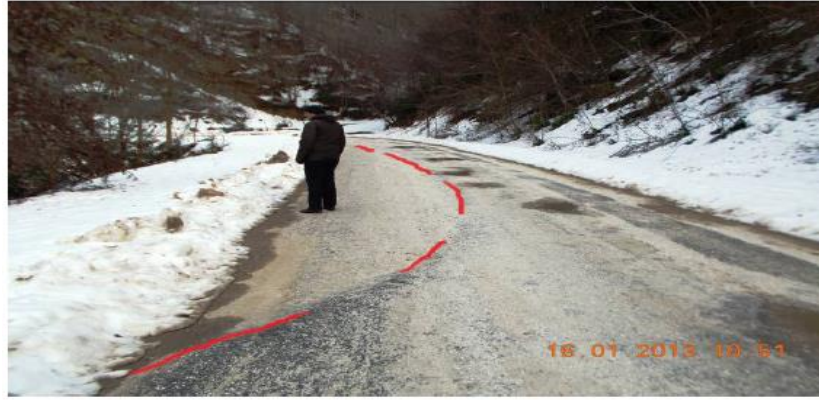
*Şekil 6. Heyelanın yol üzerindeki muhtemel sınırları*

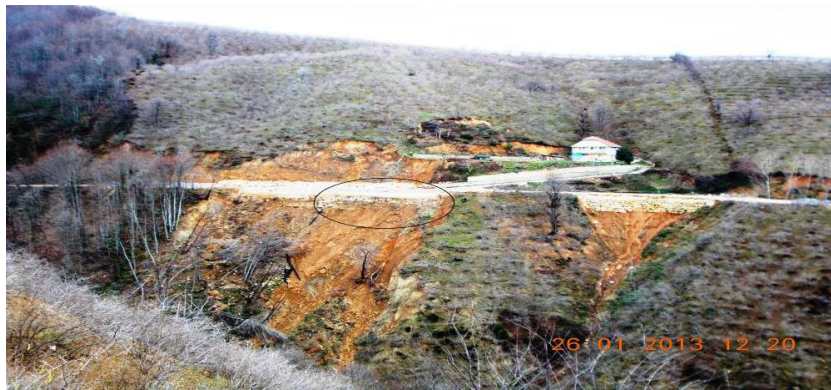
*Şekil 7. Çalışma alanından toprak kayması*

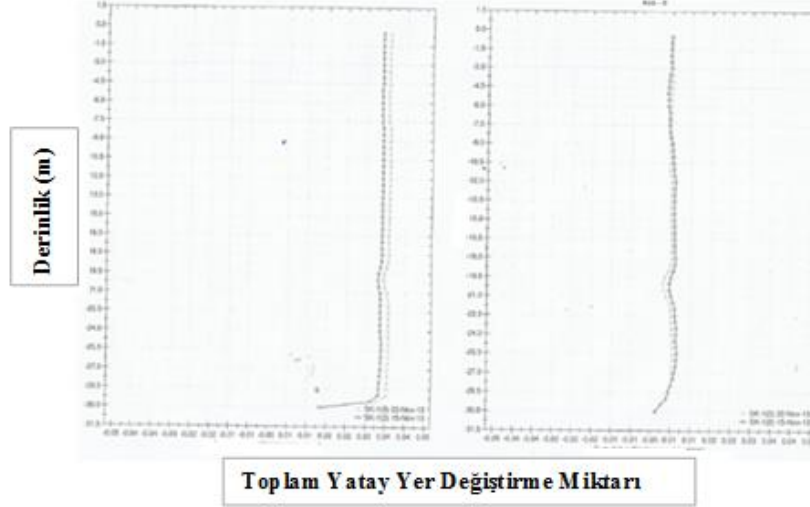
Arazide Karaçörtlen köy yolunda eğimli arazide inklinometre araştırması ile inklinometre okumaları diğer bir ifade ile arazi kütlelerinin yatay deformasyonu kaydedilmiş ve kütlelerin kayması ortaya konulmuştur. Yapılan inklinometre okumaları sırasında 18 m’de inklinometre borusu kopmuş ve okumalara son verilmiştir (Şekil 6-8). İnklinometre okumalarında kopma olması bu kütlelerin kaydığını, diğer bir ifade ile burada heyelan oluştuğu anlamına gelmektedir (Şekil 8). Çalışma alanında alınacak tedbirlerin 18 m’den sonra yapılması gerekmektedir.

*Şekil 8. İnklinoanaliz Deformasyon*
