Bayraktar, Mehmet Sami, “Sinop Ayancık Yenikonak (Otmanlı) Köyü’nde Geleneksel Kırsal Mimari I - Evler”, *Karadeniz Araştırmaları Enstitüsü Dergisi*, 8/16, ss.539-578.  
DOI: 10.31765/karen.1082649

## SİNOP AYANCIK YENİKONAK (OTMANLI) KÖYÜ’NDE GELENEKSEL KIRSAL MİMARİ I - EVLER\*

### TRADITIONAL RURAL ARCHITECTURAL - I HOUSES IN SINOP AYANCIK YENİKONAK (OTMANLI) VILLAGE

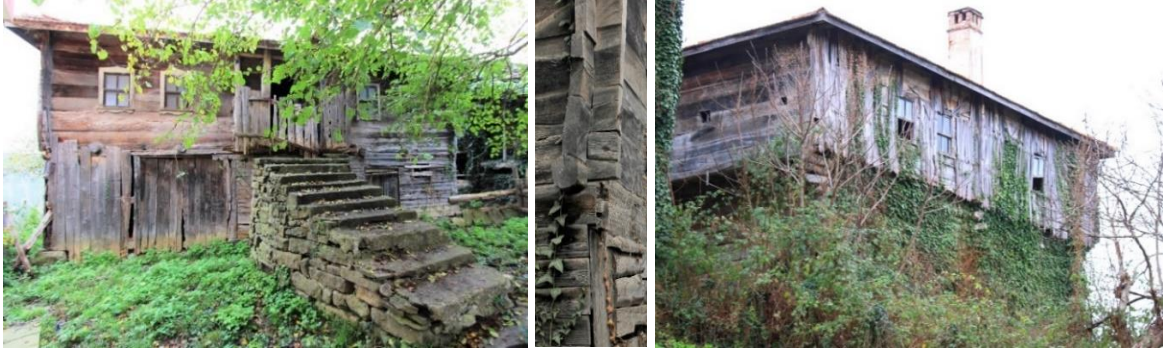
**Foto. 5.** 1 numaralı evin ön cephesi (solda), **Foto 6.** 1 numaralı evin kurtboğazı geçmeli ahşap yığma (çantı) duvar ayrıntısı (ortada), **Foto. 7.** 1 numaralı evin kuzey doğudan görünümü

**İnşa Malzemesi ve Teknik:** Ahşap yığma (çantı) yapının duvarları, zeminde taş bir subasman üzerine oturtulmuştur (Foto. 5). Toprak (çamur) harçlı ve kabaca kırılarak üst üste yığılan taşlarının kullanıldığı kâgir subasman, 60-70 cm genişlikte olup yer yer dökülmüş haldedir. Arazinin eğim farkına göre değişen ölçülerde; ortalama 60-70 cm kadar yükselen çamur harçlı taş subasman üzerinde ortalama 15-20-cm kalınlıkta ve takriben 90-120 cm arayla taban kirişleri yerleştirilmiştir.

Ana duvarlar; zemin katta köşelerde karaboğaz, 1. katta kurtboğazı geçmelerle birbirlerine geçirilen ahşap perdelerle yığma (çantı tekniğinde) inşa edilmiştir (Foto. 6). Ahır (zemin) katı perdeleri, kalınlıkları 14 cm civarında olan ve baltalarla kabuklarından arındırılarak yontulmuş kaba yüzeylere sahip unsurlardır. Boy biçimlerinde yer yer ağacın tabii halinin verdiği eğrilikler görülen bu perdeler arasında toprak dolgu görülür. Bunlar çamur haldeki toprağın elle sıvanıp yapılaştırılması suretiyle yapılmıştır. 1. kat perdeleri, kalınlıkları 7-7.5 cm arasında değişen, hizarla biçilerek muntazam şekil ve düzgün yüzeylere sahip tahta/kalas kerestelerdir (Foto. 6).

Evin 1. katına ön (güney) cephenin ortasında bulunan 10 basamaklı taş yığma merdivenle ulaşılmaktadır (Foto. 5,12). Merdivenin özgün taş basamaklarının üstüne yakın zamanlarda yer yer beton dökülmüştür. Kimileri büyük boyutlu kabaca kırılarak şekillendirilen taşlar, subasmandakilerle aynı karaktere sahiptir. Merdiven, evin güney duvarına yaklaşık 1 metre kala son bulur.

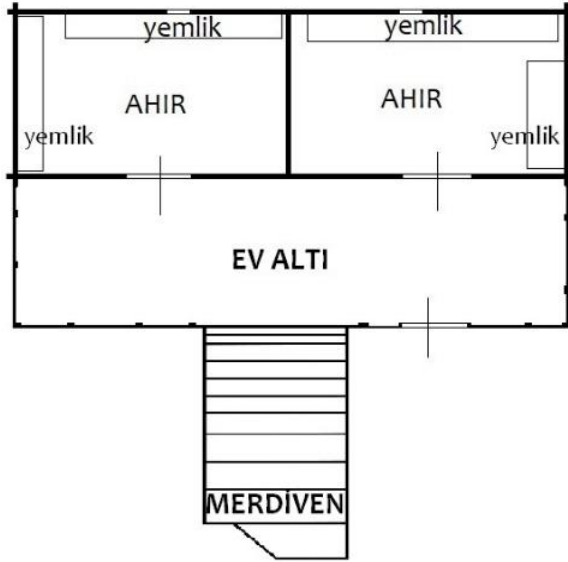
**Çizim 1.** 1 numaralı ev zemin kat (ev altı ve ahırlar) krokisi

**Zemin Kat (Ahır Katı):** 10.10 x 9.65 ölçülerinde dikdörtgen planlı zemin (ahır) katı, üç bölüme ayrılır (Çizim.1 ). Yapının güneye bakan ön cephesindeki tek kanatlı basit ahşap kapı ile ulaşılan ön bölüm (ev altı), kapalı ahırlara giriş, taşlık ve ardiye gibi bir işlevler yüklenir (Foto. 9-10). Yörede “ev altı” şeklinde isimlendirilen bu kesimin yazın koyun, keçi gibi hayvanlar için ahır veya öğle sıcağında gölgelik (dinlenme) mekânı olarak kullanıldığı, ayrıca alet, yem, çeşitli ev eşyasının saklandığı bir ardiye, odunluk gibi kullanıldığı hatta çeşitli kümes hayvanlarına küçük tahta kümeslerin bu kesimin bir kenarında yapıldığı ifade edilmektedir.<sup>13</sup>

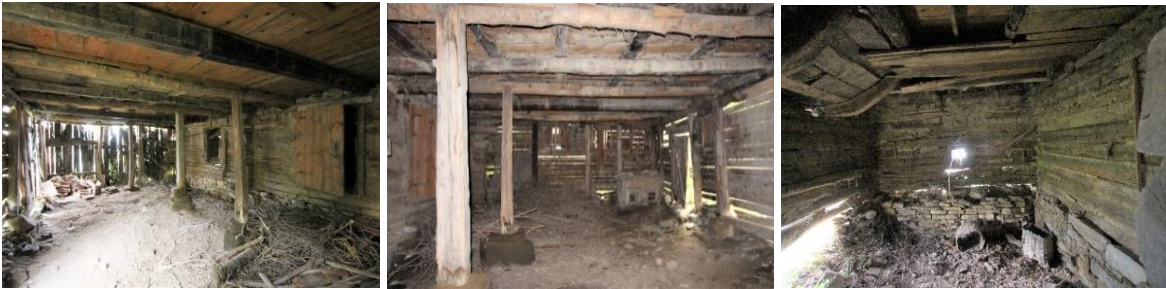
**Foto. 8-9.** 1 numaralı evin zemin kat ev altı görünümleri (sol ve orta), **Foto. 10.** Zemin kat batı ahır iç görünümü

Toprak zeminli bu kesimin ortasında kabaca kırılmış blok moloz taş kaidelere sahip iki ahşap direk bulunur (Foto. 8-9). Direklerin üzerinde 1. katı taşıyan ahşap kirişler atılmış olup 1. kat döşemesi bu kirişlerin üzerine çakılmıştır.

Ev altının gerisinde (kuzeyinde) yan yana aynı düzende iki kapalı ahıra yer verilmiştir (Foto. 10-11). Ev altının kuzey haricindeki yönlerinde ev altı alanın sınırını belirleyen dış direkler arasına, bir kısmı dikey, büyük kısmı yatay konumda tahtalar çakılarak kapatılmış, güney cephenin doğu kenarındaki yukarıda sözü edilen tek kanatlı ahşap kapı konulmuştur (Foto. 5,12). Ev altının kuzeyindeki ahırlara, her birinin güney duvarı orta kesiminde bulunan birer tek ahşap kanatlı kapılarla girilmektedir (Çizim 1, Foto. 8). Kapı açıklıkları, ahşap perdelerin kesilmesi suretiyle açılmıştır. Ahır girişlerinde subasman ve ahşap duvar perdeleriyle yaklaşık 70 cm yükseklikte eşikler oluşturulmuştur (Foto. 8).

Ahırlar, taş subasman üzerinde yükselen karaboğaz geçmelerle birleştirilen ahşap yığma duvarlara ve ahşap döşemelere sahiptir (Foto. 10-11). Ahşap döşeme, taş subasmana oturan ahşap kirişlere çakılmıştır. Hemen hemen aynı ölçü ve iç düzene sahip ahırların her ikisinde de, kuzey duvarda ahşap perdelerin kesilmesi suretiyle açılmış birer küçük dörtgen ve kanatsız pencere bulunur (Foto. 10-11). Ahır içlerinde duvar kenarlarına yerleştirilen ahşap yemlikler, büyük ölçüde ortadan kalkmıştır. Döşeme tahtaları ve taş subasman kısmen dökülerek tahrip olmuştur (Foto. 10-11).

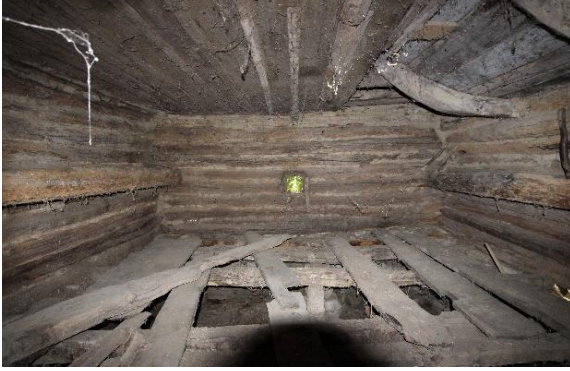
**Foto. 11.** 1 numaralı evin zemin kat doğu ahır iç görünümü

Duvarlar arasına uzatılan kirişlere çakılan ve aynı zamanda 1. kat döşemesinin oluşturan tahtalarla kapatılan ahırların tavan düzeninde ilgi çekici bir düzen görülür. Doğudaki ahırda doğu, batıdaki ise batı duvar kenarında, ahır alanının kuzey kesiminde, duvar perdeleri ile tavan kirişleri arasına eğri kısa kirişler atılarak üzerlerine aksi istikamette kısa döşeme kirişleri konularak tavanın orta kesiminden yaklaşık olarak 70 cm kadar düşük kotta bir alan oluşturulmuştur (Foto. 10-11). Bu alanların üstü asıl yaşam katında tuvaletler olarak düzenlenmiştir. Belirtilen düzen, tuvalet taşı ve giderinin yerleştirilmesi için gerekli alanı sağlamıştır.

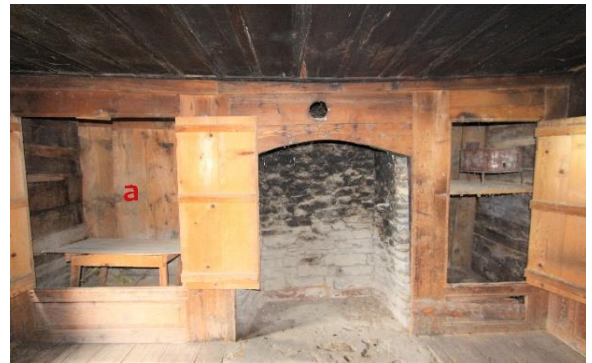
**Foto. 20.** Oda 3 ocak ve dolap kesimi (a işaretli ahşap bölme muhdes olup bölmenin arkasında girilemeyen gusülhane bulunmakta)

3 ve 4 numaralı odalarda, ahşap yüklük ve dolapların olduğu duvarların orta kesiminde konumlanan kabaca kırılmış taş işçilikli ocaklar, dikdörtgen şeklinde ve sıkıştırılmış toprak zeminlere sahiptir (Foto. 19-22). Toprak zemin üzerinde yer yer muhdes beton kaplama bulunmaktadır. 4 numaralı odanın ocağında tüteklik yukarıya doğru daralarak yükselip bacaya ulaşırken 3 numaralı odanın ocak tütekliliği ve bacası mevcut değildir. Tüteklik duvar boyunca yükselip çatı başlangıç hizasında son bulmaktadır. Dumanın çatı içerisine salındığı bu düzenin, asli halde de böyle olup olmadığı olduğu belli değildir. Tüteklik ve bacanın zamanla zarar göreberek ortadan kalktığı düşünülebilir.

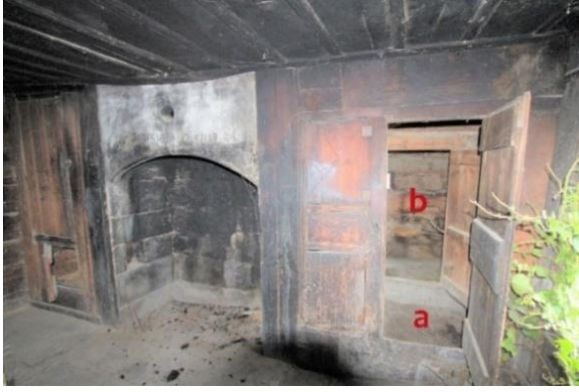
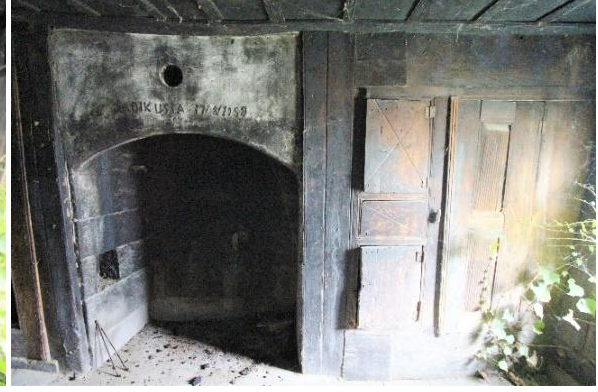
4 numaralı odanın ocağında alınlık kesiminde sıva üzerine kazıma usullü olarak Lâtin alfabeye; "Sadık Usta 17/8/1958" şeklinde bir ifade yazılıdır (Foto. 22). Ocağın bu tarihte elden geçirildiği anlaşılmaktadır. Diğer ocakta da olduğu gibi bu ocakta da alınlık kesiminde muhdes

**Foto. 21.** 1 numaralı ev Oda 4 iç görünümü (a işaretli kesim gusülhaneye açılan geçit, b işaretli kesim sonradan tuvalete dönüştürülen gusülhanedir)

**Foto. 22.** Oda 4 ocak ve dolap kesimi

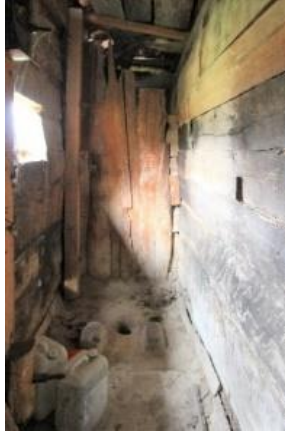
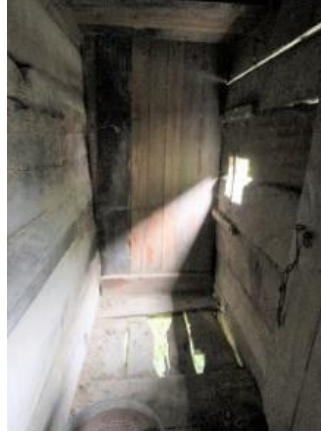
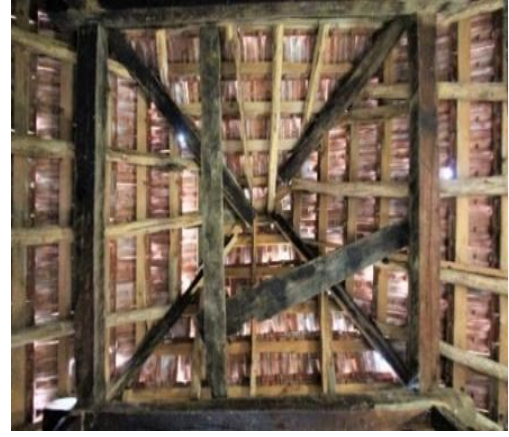
**Foto. 23-24.** Tuvaletler (sağdaki Tuvalet 1, soldaki Tuvalet 2 - tuvaletlerin gerisindeki ahşap bölme duvarların arkası gusülhanelerdir.)

Tuvaletlere bitişik haldeki gusülhaneler, yukarıda değinildiği üzere, ahşap dolap arkalarında bulunan ve ahşap dolaplar içerisinden geçilerek ulaşılan küçük dörtgen birimlerdir (Foto. 20-21,23-24). Dış cepheye denk gelen duvarlarında bulunan birer çok küçük dörtgen pencereleri, ışık ve havalandırmaya dönüktür. Sonradan tuvalete dönüştürülen 2 numara gusülhanenin zemini, muhdes betondur.<sup>15</sup> Özgün döşemenin say taşı veya ahşap olabileceğini düşünmekteyiz. Mevcut halde tespit imkânı bulamadığımız gusülhane kirli su giderinin, bitişiklerinde bulunan tuvalete bağlanmış olması muhtemeldir.

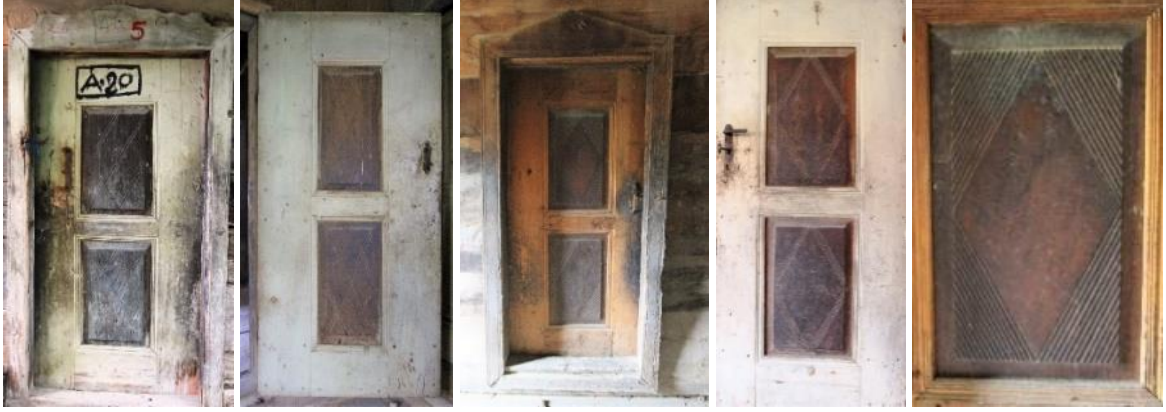
**Foto. 29-33.** 1 numaralı ev 1. kat giriş kapı kanadı (sol başta) ve oda kapı kanatları (ortadaki üçü) ve oda kapı kanadı ayrıntısı

Ana kapı ve oda kapıları ahşap sövelerle çevrelenmiş dikdörtgen açıklıklı, ahşap çakma usullü tek kanatlıdır (Foto. 29). Bazı kapılarda tepedeki söve üçgen taç şeklindedir (Foto. 29-33). Kanatlar iki panolu olup panolarda, kazıma usulü baklava dilimi motifleri görülür. Baklava motifi, panonun merkezinde tek (Foto. 31-33) veya panoyu kaplayan geometrik ağ şeklindedir (Foto. 30).

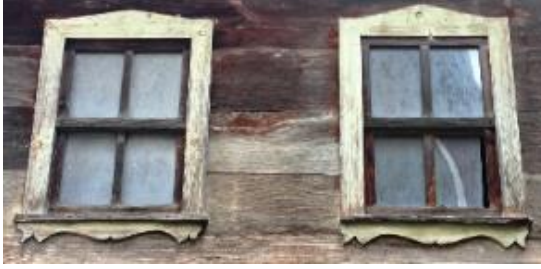
**Foto. 34.** Dış cephe pencere ayrıntısı

Oda ve sofa pencereleri dikdörtgen açıklıklı, iç ve dıştan ahşap söveli ve ahşap giyotin kanatlıdır (Foto. 34). Tepe ve denizlik kesimindeki bazı sövelerde dekoratif profilli kesme işçilik görülür. İç kesimdeki bazı sövelerin tepe kesimleri, bazı kapılarda olduğu gibi üçgen şeklindedir. Tuvalet ve gusülhane pencereleri, oldukça küçük ölçülü olup ahşap perdelerin kesilmesi suretiyle açılmış kanatsız ve şebekesiz basit açıklık şeklindedir (Foto. 23-24).

Yapının cephelerinde pencere sövelerinde görülen basit profilli kesmeler (Foto. 34), 1. kata açılan dış kapı kanadı panolarındaki basit geometrik (baklava) kazıma (Foto. 29), kapı üstü sövesindeki profilli kesmeler (Foto. 29) ve kapı sövesinin üst kesiminde duvar perdelerine işlenen basit birkaç kazıma usullü ok ucu ve ışın demeti benzeri motifler (Foto. 29), yapı dışında görülen son derece basit ahşap süsleme unsurlarıdır. Yapının içinde oda kapı kanatları, dolap kapakları ve tavanlarda, yukarıda değindiğimiz gibi sınırlı düzeyde olmakla birlikte dış unsurlara göre bir nebze daha yoğun ve özenli benzer ahşap süsleme unsurları görülmektedir (Foto. 21-22,26-27,30-33). Evin sofasında bulunan boyalı ve dekoratif kabara çakılı metal işçilikli ahşap bir sandık ev yöresel el sanatları bağlamında dikkat çekmektedir (Foto. 35).
