## KİLİSE YAPILARININ DÖNÜŞÜMÜNÜN GAZİANTEP ÖRNEĞİ ÜZERİNDEN İNCELENMESİ\*

EXAMINING THE TRANSFORMATION OF CHURCH STRUCTURES  
ON THE PERSPECTIVE OF GAZİANTEP

\*Bu yayın Enes HACIARAP isimli öğrencinin İstanbul Ticaret Üniversitesi Fen Bilimleri Enstitüsü, Koruma ve Restorasyon Programındaki Lisansüstü tezinden üretilmiştir

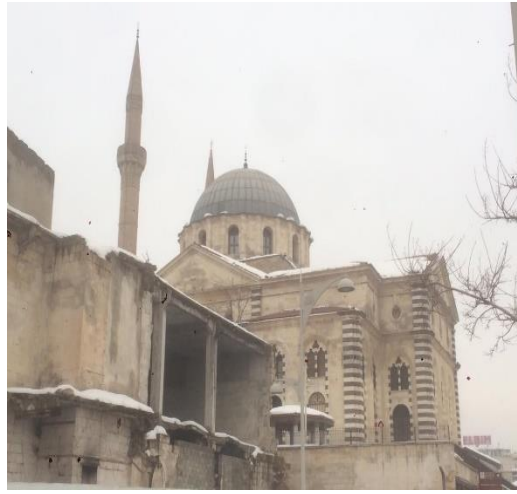
Şekil 5. Kurtuluş Cami

**Mimari Özellikleri:** Surp Asdvadzadzin Kilisesi (Kurtuluş Cami) katedraldir ve Ermenilerin Gaziantep'te yapmış olduğu en büyük yapıları arasındadır. Yapı gotik üslubu yansıtmaktadır. Dikdörtgen planlı haçvari bir kilisedir. Kilise içerisi 3 bölüme ayrılmıştır. Haçın kolları üstünde, kırma çatı ve alınlık yer alır. İçeride çatı altında çapraz tonozlarla örtülmüştür. Ana mekanın orta kısmı dairesel kasnaklı yüksek kubbelidir (Yarullina, 2015). Kesme taş ile yapılan duvarların üzerinde ilk iki sırada sivri kemerli pencereler, üst kısmında yuvarlak pencereler vardır (Sagır,2014). Malzeme olarak yörede bulunan keymih, havara ve bazalt taşları kullanılmıştır. Yapının çatı örtüsü kırma çatıdır. Güney cephesinde ise sıralı şekilde 3 adet pencere yer almaktadır. Yapıya kuzey ve güney tarafında bulunan kapılarından girilmektedir. Yapının 5 adet kapısı vardır. İki kapısı kuzey, iki kapısı güney, bir kapısı ise batı cephesine bakmaktadır (Yarullina, 2015).

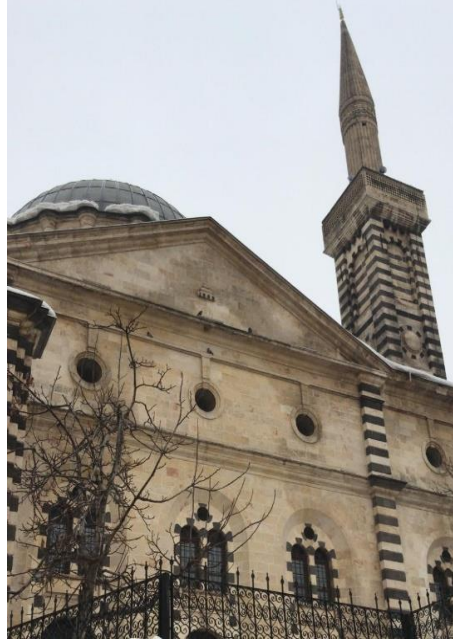
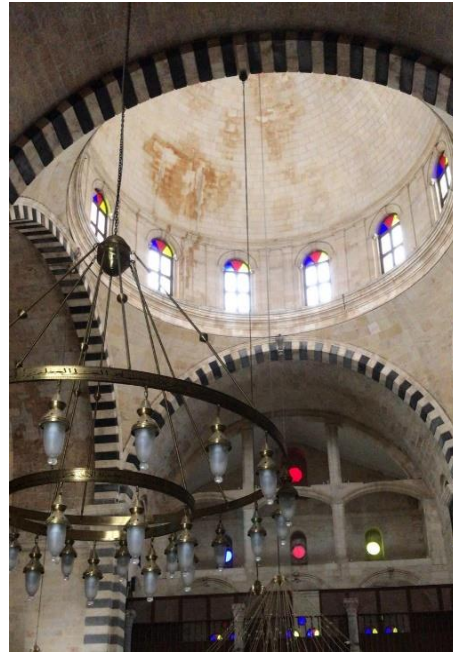
Surp Asdvadzadin Kilisesi'ne (Kurtuluş Cami), cami işlevi verilen kiliselerde görüldüğü gibi birçok ekler ve müdahaleler olmuştur. Kiliseler ve camilerin plan şemaları açısından birçok farklılıkları bulunmaktadır. Kiliseler, doğu batı eksenli olup apsisi doğuya bakar. Camilerin mihrabı ise güneydoğu cephesinde bulunmaktadır. Bu nedenle incelenen Surp Asdvadzadin Kilisesi'nin (Kurtuluş Cami) güney cephesindeki penceresi iptal edilerek mihrap nişi yapılmıştır. Kilise camiye dönüştürülürken yapıya minber ve vaiz kürsüsü eklenmiştir. Kilise döneminden kalan freskler ve resimlerin üzerileri kapatılmıştır. Caminin güneybatı tarafına silindirik gövdeli sivri külahlı yeni bir minare eklenmiştir. Kilise döneminden kalan çan kulesinin gövdesi yıkılarak üzerine güneybatı tarafındaki minare özelliklerini taşıyan ikinci minare yapılmıştır (Güllü & Karabekmez, 2016).

Çan kulesinin dairesel penceresi ve üzerinde kalan yarım daire kemeri günümüzde kapatılmıştır. Ayrıca çan kulesinin etrafında bulunan metal haçlar yerinden sökülmüş, güney ve batı cephesinde bulunan haç kabartmaları cami işlevine dönüştürüldüğünden tahribata uğramıştır (Hillez, 2016). Yapının camiye dönüştürüldükten sonra iklimlendirme çözümü klimalarla yapılmıştır. Bu durum yapının içindeki ve dışındaki görüntüyü olumsuz etkilemiştir. Kiliseden camiye çevrildiği dönemde kilisede bulunan motifler ve yazıtlar pencere kasaları içerisinde kaldığı için tahrip olduğu görülmüştür (Demir, 2021). Yapının taş olan zemini, camiye çevrildiği dönemde kible yönüne doğru halı ile kaplanmıştır. Kilise döneminde açık olan bazı pencereler camiye dönüştürülürken dolgu yapılarak kapatılmıştır.

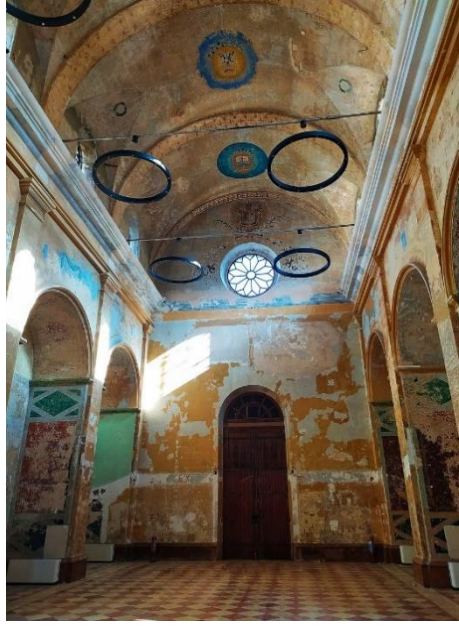
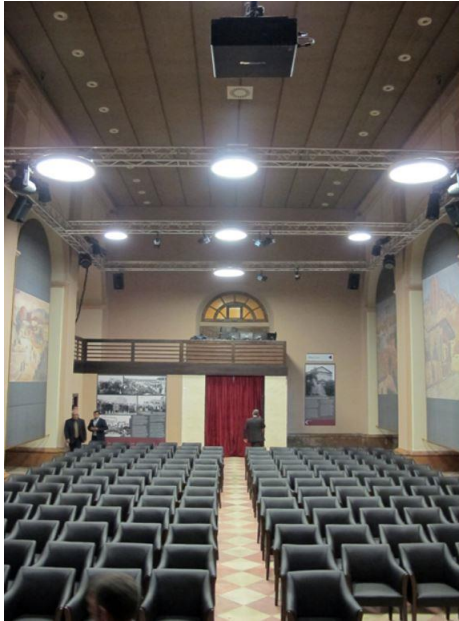
**İşlevsel Özellikleri:** Kendirli Kilisesi sinema, lokal, halkevi, kültür merkezi gibi birçok işlevsel değişikliğe uğramıştır. İşlev değişikliğinde oluşan ihtiyaçlar sebebiyle yapıya müdahalelerde bulunulmuştur. Bu müdahaleler sonucunda yapının özgün görüntüsünü etkileyecek değişiklikler olmuştur. Kültür merkezi işlevi olarak verildiği dönemde Kendirli Kilisesi'nde özgün tavan yükseklikleri niteliksiz ekler ile kapatılarak tonoz görünümü yok edilmiştir. Yan duvarlardaki apsiler ve batı cephesi giriş kısmının üst kısmında bulunan pencere kapatılmıştır. Ayrıca çan kulesi yıkılmıştır. Halkevi ve lokal olarak kullanıldığı dönemde, kilisenin alt katında bulunan ıslak hacim malzemelerinin kiliseye uygun olmaması, yemek pişirme esnasındaki sıcaklık ve çıkan buharların sıvalara zarar verdiği görülmüştür. Bu nedenle yapıya uygun bir işlevlendirme olmadığı tespit edilmiştir. (Hillez, 2016). Kilise döneminde bema olarak kullanılan alan yeni ihtiyaçlar

doğrultusunda sahneye dönüştürülmüştür. Kilise duvarlarında bulunan freskler ve duvar resimleri sıva ile kapatılmıştır. Yapıya sonradan eklenen bu niteliksiz eklerin yapının özgün plan şemasını bozduğu görülmektedir.

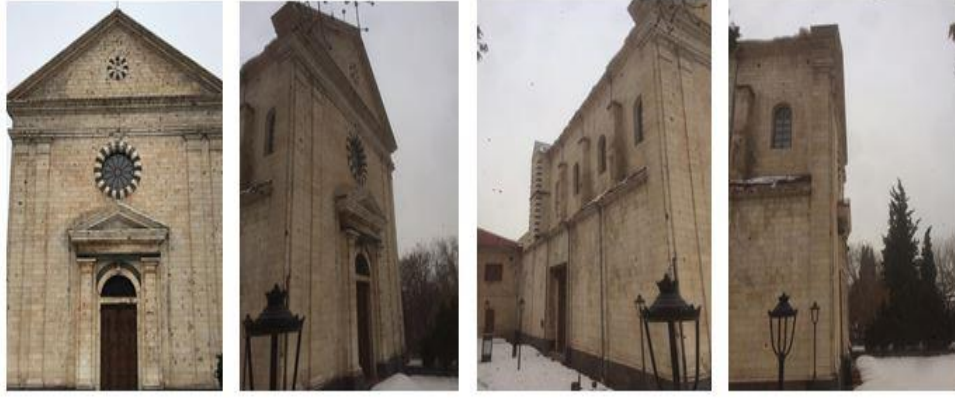
Şekil 18.Kendirli Kilisesi

Günümüzde yapı, yeniden işlevlendirilerek Türk Arkeoloji ve Kültürel Miras Enstitüsü'ne dönüştürülmüştür. Bu yeni işlev ile kültür merkezi dönemindeki niteliksiz eklerin kaldırıldığı, duvardaki muhdes sıvalar sökülerek özgün duvar resimlerinin ortaya çıkarıldığı görülmektedir.

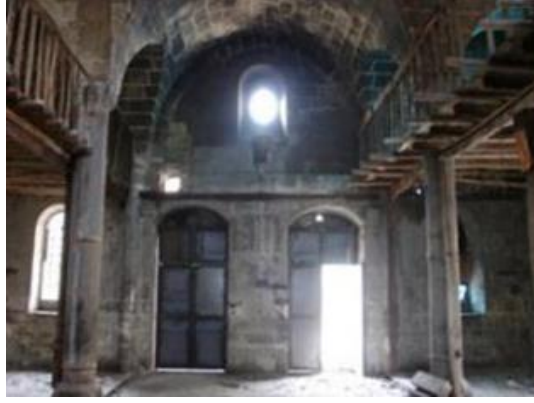
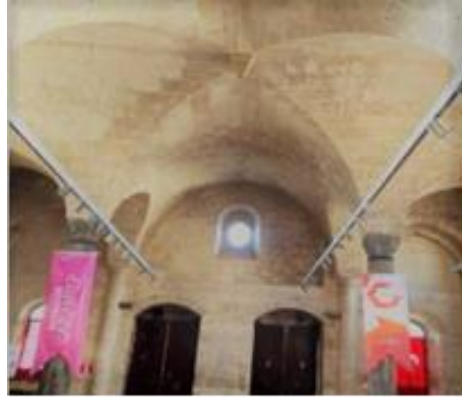
**İşlevsel Özellikleri:** Aziz Bedros Kilisesi (Ömer Ersoy Kültür Merkezi) 2005 yılında yol yapım çalışmaları sırasında ortaya çıkmıştır. Kilisenin iplik fabrikasının deposu olarak kullanıldığı dönemde güney girişi muhdes bir taş duvarla kapatılmıştır. Ayrıca o dönemde kat yüksekliğinden yararlanarak taşıyıcı sütunlara muhdes ahşap strüktür oturtulmuş ve galeri katı oluşturulmuştur. Böylece daha fazla eşya depolanması sağlanmıştır. Bazı açıklıklar moloz taş örgülerle kapatılmıştır. Bilinçsiz kullanıcılar tarafından yapı içerisinde yakıcı maddeler sebebiyle iç duvar sıvalarında kararmalar olmuş, sıvada bozulmalar meydana gelmiştir.

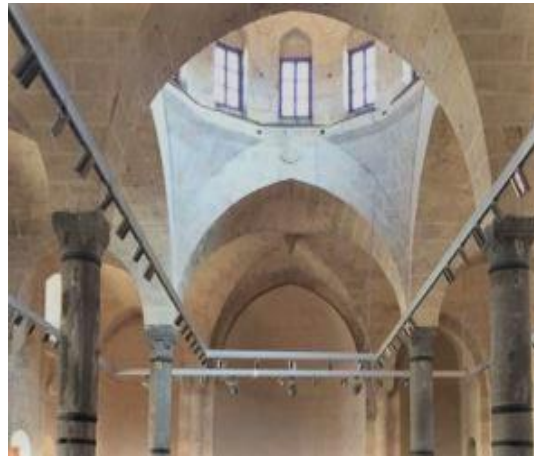
Şekil 24. Aziz Bedros Kilisesi

2008 yılında restorasyonu yapılan Aziz Bedros Kilisesi, bulunduğu konum ve toplumsal yapısından dolayı tekrardan kilise işlevi verilemediğinden kültür merkezine çevrilmiştir. İnsanların müzik, tiyatro, söyleşi, düğün gibi organizasyonlar için geldiği zamanlarda yapıya zarar verilmemesi ve birçok faaliyette kullanılması için sabit sahnesi ve oturma elemanları yapılmamıştır. Böylece yapıya zarar verilmemiş ve birçok sosyal ve kültürel aktivitenin kullanabileceği çok amaçlı bir mekan haline gelmiştir. Kilise girişine asılan niteliksiz reklam panoları ve yapının iklimlendirmesi için kullanılan iklimlendirme elemanlarının iç ve dış cephe görüntüsünü bozduğu görülmektedir. Yapının kültür merkezi olarak kullanılması bir önceki işlevine göre yapıyı daha sürdürülebilir bir mekan haline getirmiştir.

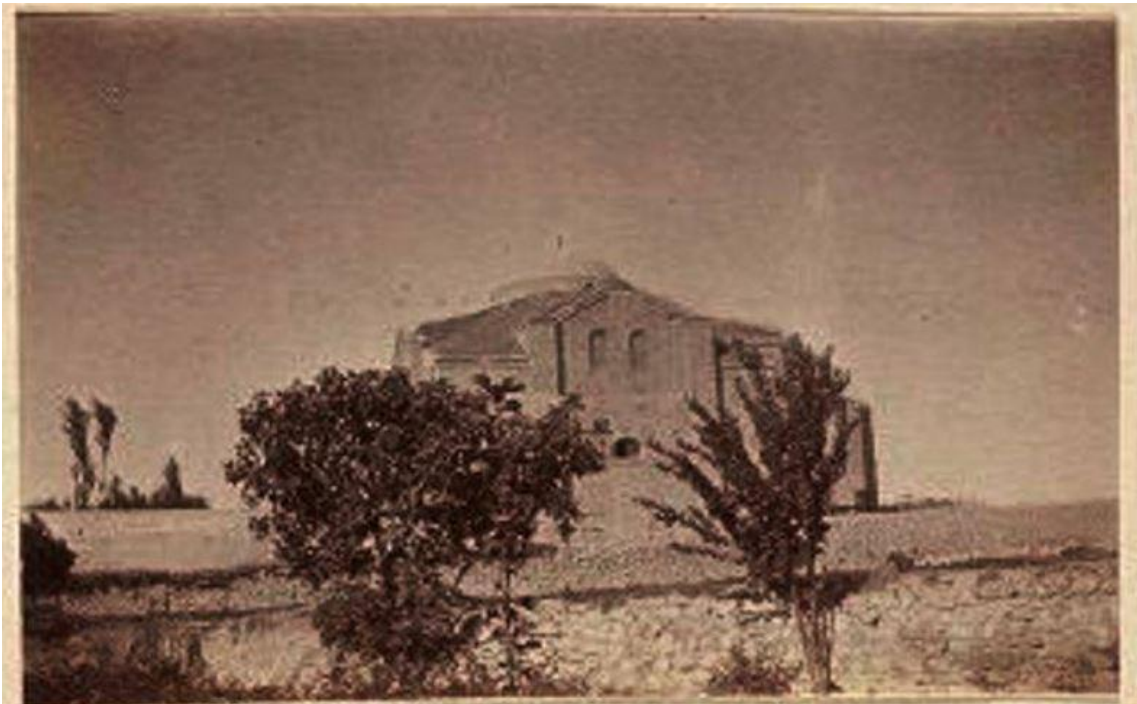
Şekil 26. Nizip Fevkani Kilisesi (Aintapdata,2018)

**Mimari Özellikleri:** Nizip Fevkani Kilisesi 19x14.40 metre ebatlarında bir yapıdır. Kiliseye batı cephesinin ortasında bulunan dikdörtgen formlu bir kapıdan girilmektedir. Kapının sağ ve sol kısmında bulunan pencereler, kapı ile aynı formda olup yuvarlak kemer alınlıklıdır. Kapının üst kısmında yuvarlak kemerli iki adet pencere bulunmaktadır.

4	Nizip Fevkanı Kilisesi 542 Ada 3 Parsel	Nizip	Veftane	12.YY	Ortodoks	Atıl	-	Depo	Duvarlarda Bitkilendirme, Çatlama, Zemin Döşemelerinde Çatlama, Sonradan Kapatılan Pencere	+	Bazilikal	Kesme Taş	Kubbe Kırmızı Çatı

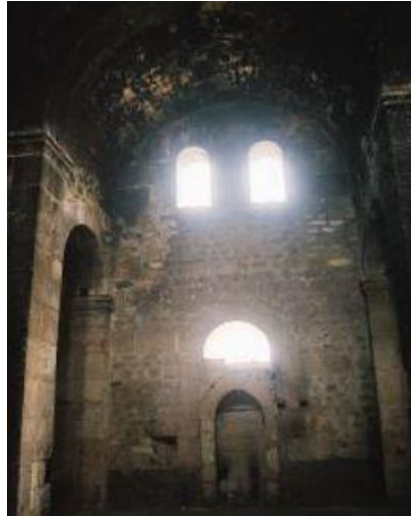
Şekil 27. Nizip Fevkani Kilisesi Planı (Eker, 2006)

Kilise dikdörtgen kapalı Yunan Haçı plan tipine sahiptir. Haçın kolları dışarı doğru üçgen alınlık şeklinde inşa edilmiştir. Kilisenin apsisi yarım daire olarak dışarı çıkıntılıdır. Yapının kubbesi iç tarafı kireç taşı, dışı ise kurşun ile kaplanmıştır. Kilisenin kubbe kasnağında 4 adet pencere yapılarak mekan aydınlatılmıştır. Güney cephesinde yer alan büyük pencere kapatılarak mihrap yapılmıştır. Mihrap çok derin olmamakla birlikte sivri kemerlidir. Mihrap süslemesi bulunmamaktadır. Yapı malzemesi olarak bölgede bulunan havara, keymih, kesme taşları kullanılmıştır (Eker, 2006).
