Tarihi Ahşap Çatılı Yiğma Taş Camilerin Deneysel Dinamik Karakteristikleri

Müh. İsmet Çalık*
Alemdar Bayraktar**
Temel Türker***

Experimental Dynamic Characteristics of Historical Masonry Stone Mosques with Wooden Roof

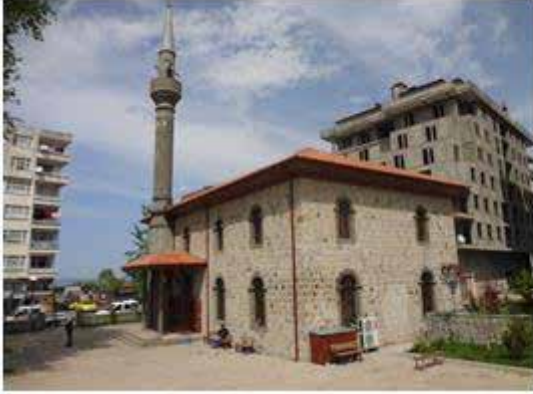
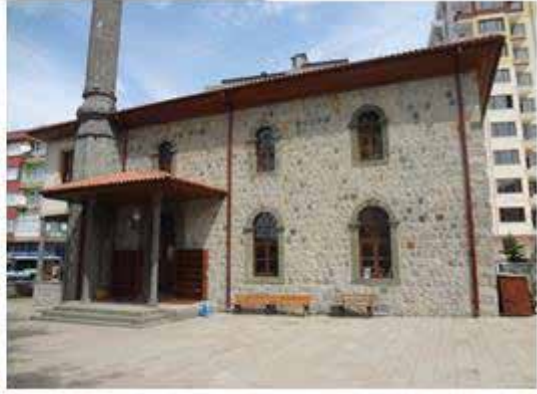
Şekil 2. Gülbahar Mahallesi Büyük Camii'ye ait görüntüler

Güneybatı görünüşü

Batı görünüşü

Caminin ana ibadet mekânı moloz taş duvardan yapılan kare planlı şema yansıtır. Kiremit kaplı ahşap çatının içinde bağdadi kubbe bulunmaktadır. Kubbenin içi bağdadi sıvalı, tavanın geri kalan kısmı ise çitallı ahşap tavadır. Eserin iç duvarları sıvalı ve boyalı, mihrabı beton, minberi ve kürsüsü ahşaptır. Ahşap mahfil katna caminin içinden ve son cemaat mekânından çıkılmakta iken, restorasyon esnasında son cemaatte bulunan merdiven iptal edilmiştir.

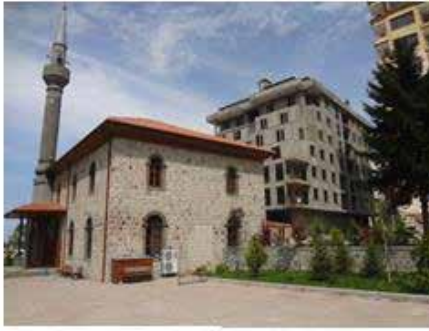
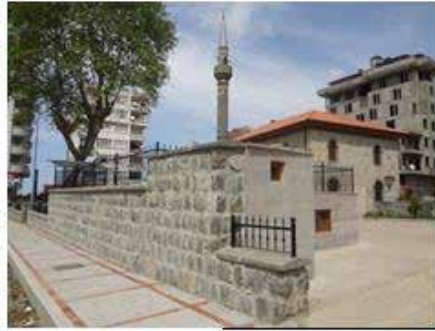
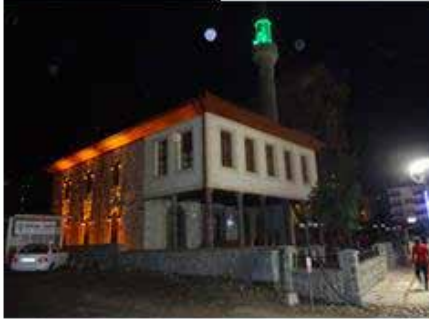
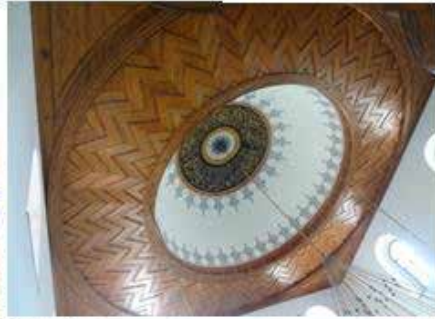
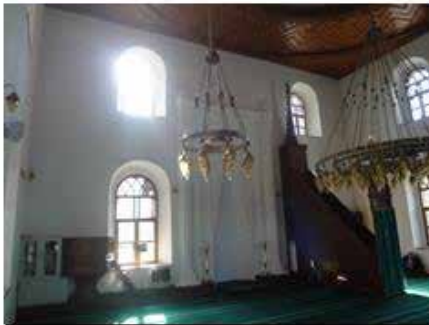
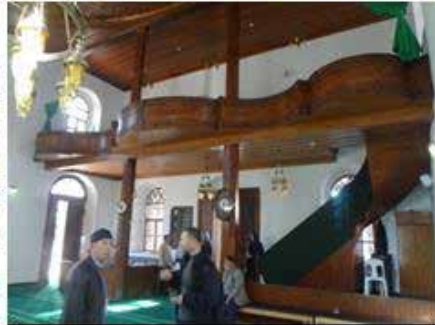
Şekil 3. Gülbahar Mahallesi Büyük Camii'ye ait dış ve iç mekân görüntüler

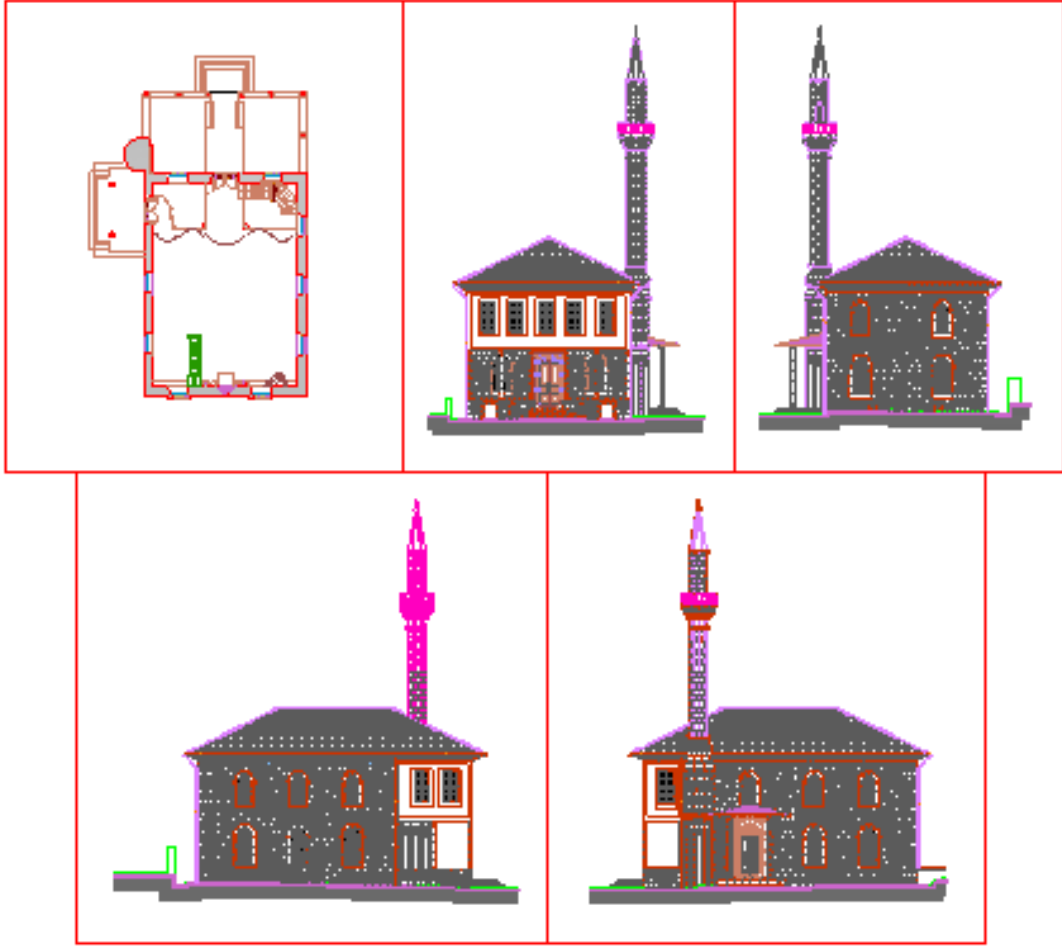
Şekil 4. Büyük Gülbahar Camisi kat planı ve cephe görünüşleri (Restorasyon Projesi, 2012)

Son cemaat mekânı onarımdan sonra orijinal şekli ile açık hale getirilmiş ve minarede çürüyen taşlar yenilenmiştir. İlgili projeler Zan İnş. Mimarlık Müh. Müş. Ltd. Şti tarafından çizilmiş, Trabzon Vakıflar Bölge Müdürlüğü tarafından 2012 yılında ihale edilerek yüklenici Mimar Kemal Bektaş tarafından restore edilmiştir (Caminin kat planı ve yan cephe görünüşleri için bkz. Şekil 4).

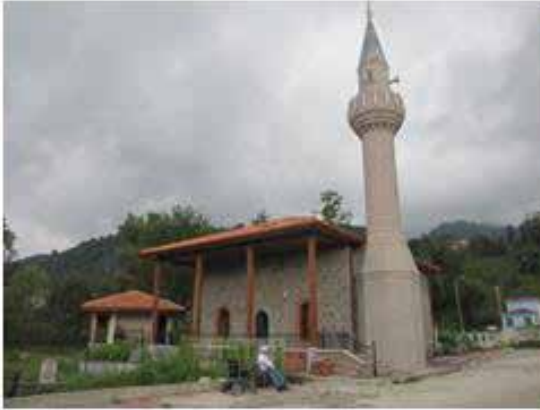
Şekil 6. Sundura Camisi'ne ait görüntüler

Kuzeybatı görünüşü

Güneybatı görünüşü

Caminin ana ibadet mekânı moloz taş duvardan yapılan kare planlı şemayı yansıtır. Kiremit kaplı ahşap çatının içinde bağdadi kubbe bulunmaktadır. Kubbenin içi bağdadi sıvalı, tavanın geri kalan kısmı ise çitallı ahşap tavadır. Eserin iç duvarları sıvalı ve boyalı, mihrabı taş minber ve kürsüsü ahşaptır. Ahşap mahfil katına caminin içinden ve doğusunda yapılan merdiven ile çıkılmaktadır. Eserin restorasyon sürecinde sıvalı dış cephesinin sıvaları raspa edildiğinde pencere sövelerinin ateş tuğlasından yapıldığı ve önemli derecede doku ve malzeme kaybına uğradığı belirlenmiştir. Onarım esnasında bu sövelerde de restorasyonlar yapılmış ve yapının dış cephesi derzlenerek orijinal taş haliyle bırakılmıştır. Son cemaat mekânı onarımdan

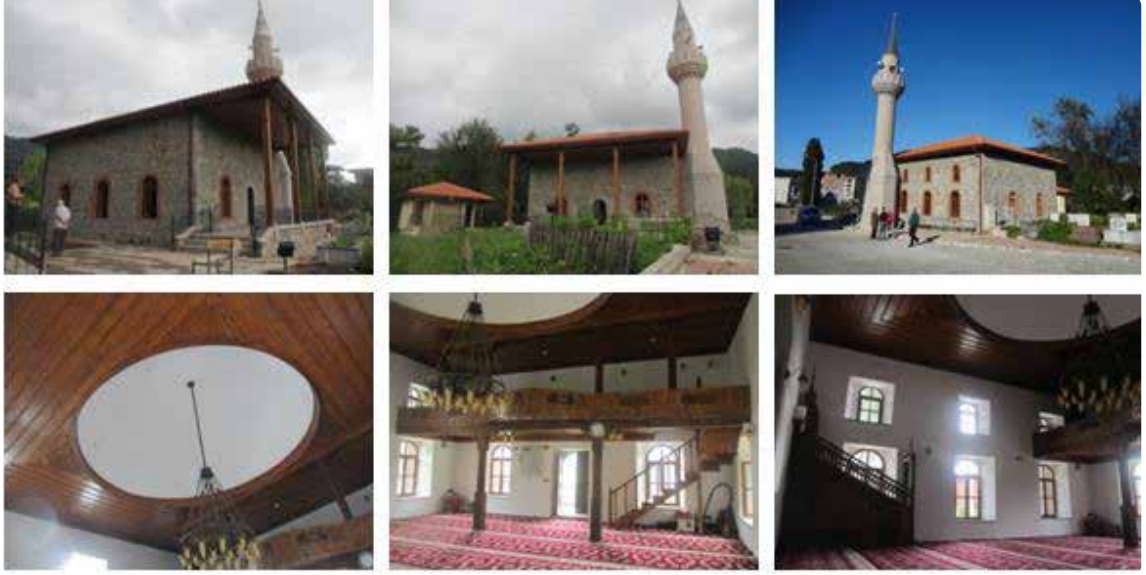
Şekil 7. Sundura Camisi'ne ait dış ve iç mekân görüntüleri

2012 yılında gerçekleştirilen onarım kapsamında Koruma Kurulu onaylı projesine göre yapı eklentilerinden arındırılmış ve minaresi geleneksel tekniklere uygun olarak yığma yapı tekniği ile doğal taştan yeniden yaptırılmıştır. (Caminin restorasyon sonrasına ait iç ve dış mekân görüntüleri için bkz. Şekil 7)

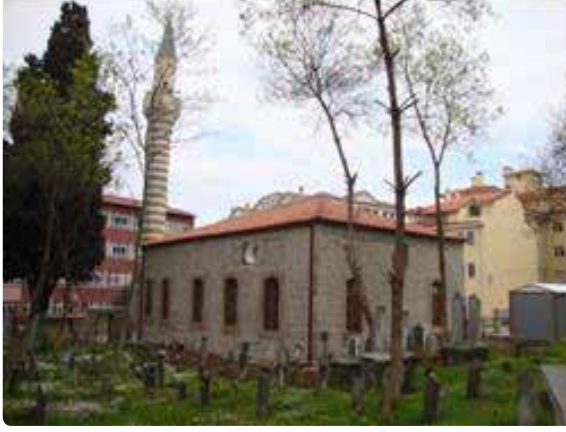
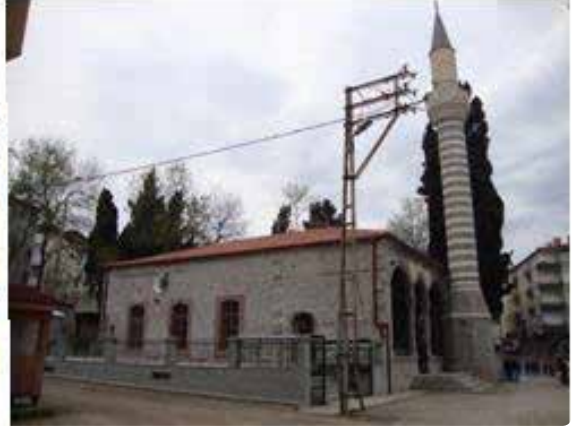
Şekil 10. Tavanlı Cami'ye ait görüntüler

Güneybatı görünüşü

Kuzeydoğu görünüşü

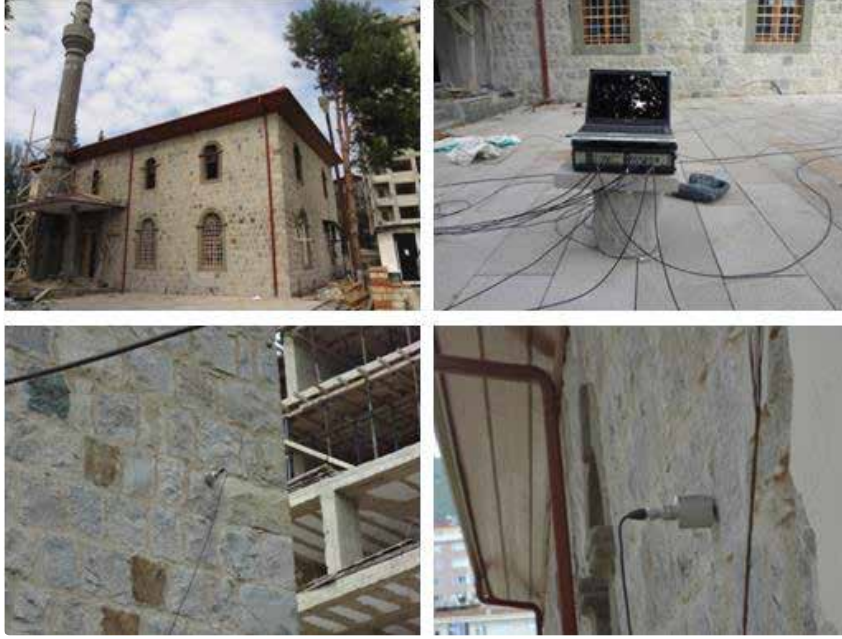
Büyük Cami'nin restorasyon sonrası yapılan çevresel titreşim testi ölçümlerinde toplam sekiz adet ivmeölçer kullanılmış olup, ivmeölçerler cami dış duvarlarına monte edilmiştir. Şekil 13'te ivmeölçer yerleşimine ve veri toplama sistemine ait görüntüler verilmektedir.

Şekil 13. Büyük Gülbahar Camisindeki restorasyon sonrası ölçümde ivmeölçer yerleşimleri ve veri toplama sistemine ait görüntüler

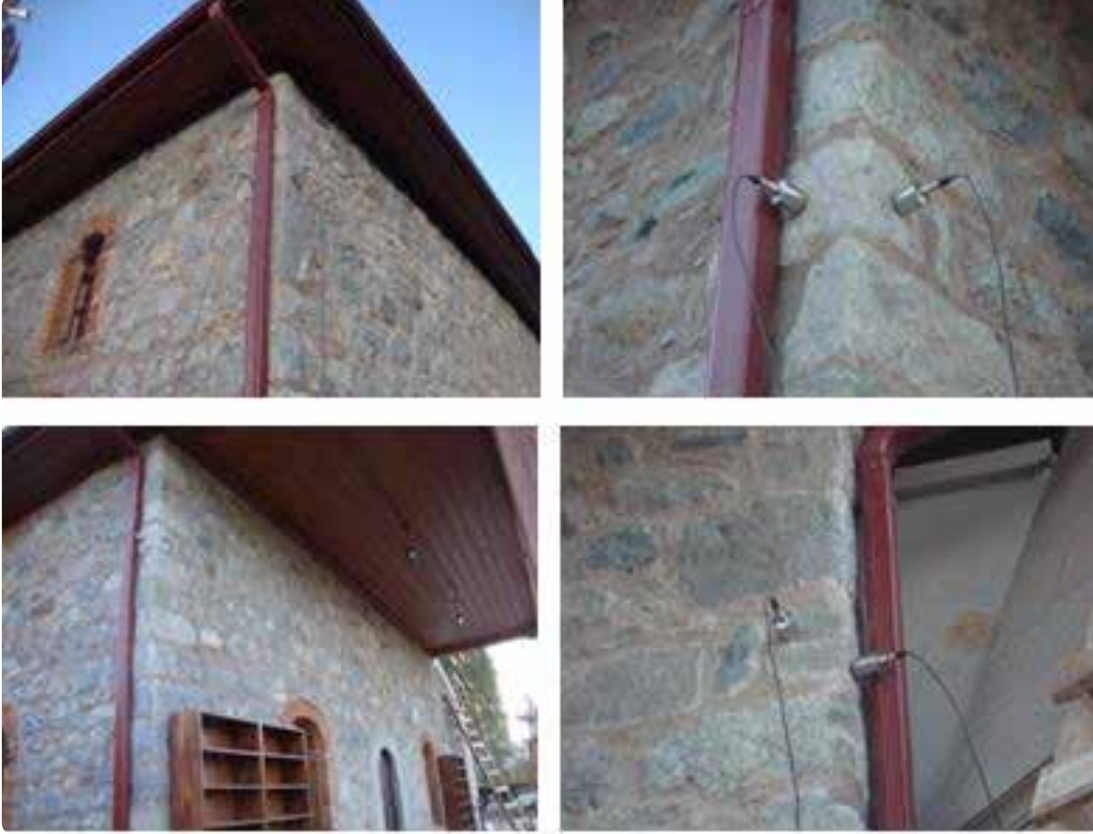
Hopa Sundura Mahallesi Camisi'nde gerçekleştirilen ölçümde toplam sekiz ivmeölçer kullanılmıştır. İvmeölçerler yapının enine ve boyuna doğrultulardaki hareketlerini ölçecek şekilde

caminin köşe noktalarında dış yüzeylere bağlanmıştır. Şekil 17'de ivmeölçer yerleşimine ve veri toplama sistemine ait görüntüler verilmektedir.

Şekil 17. Sundura Camisi ölçümüne ait görüntüler

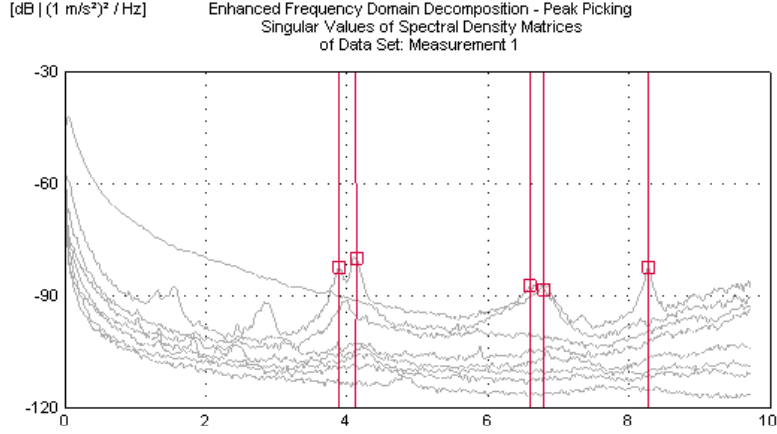
Caminin dış gövde duvarlarından 60 dakika süreyle ölçüm alınmış ve elde edilen sinyaller analiz edilmiştir. Analiz edilen sinyallerden Geliştirilmiş Frekans Tanım Alanında Ayrıştırma (GFTAA) yöntemi kullanılarak yapının doğal titreşim frekansları, mod şekilleri ve modal sönüm oranları Şekil 19'da verilen spektrum

Şekil 19. Camiye ait GFTAA yöntemi kullanılarak elde edilen spektrum

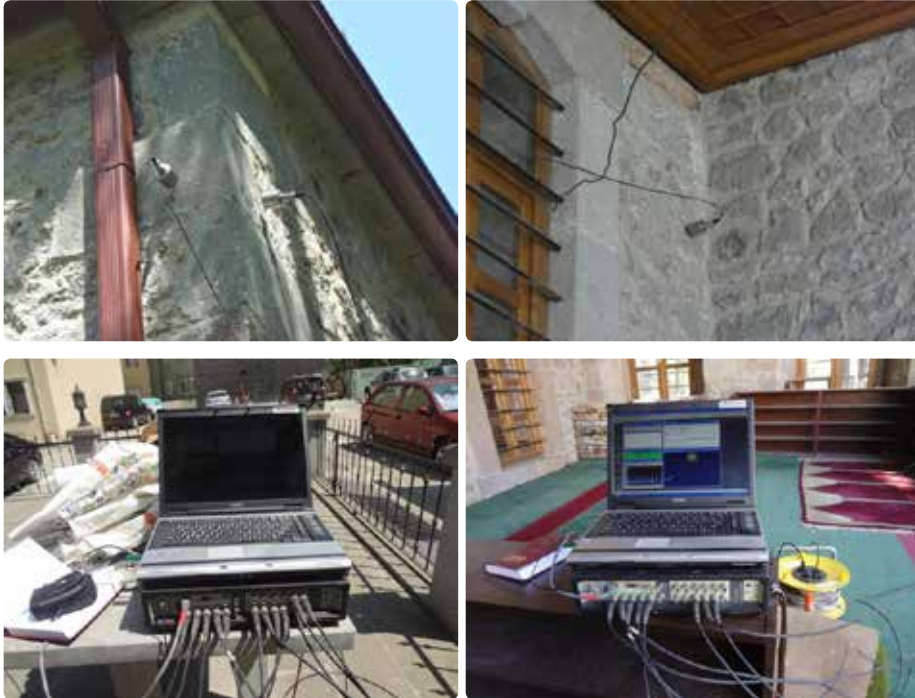
Şekil 22. Tavanlı Cami’deki ölçümde veri toplama sistemine ait görüntüler

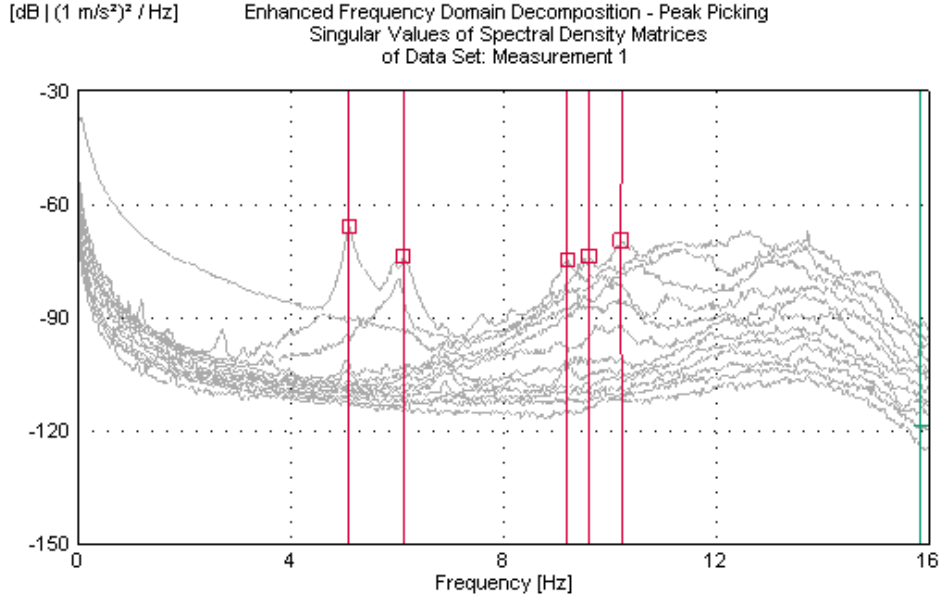
Caminin dış gövde duvarlarından 60 dakika süreyle ölçüm alınmış ve elde edilen sinyaller analiz edilmiştir. Analiz edilen sinyallerden Geliştirilmiş Frekans Tanım Alanında Ayrıştırma (GFTAA) yöntemi kullanılarak yapının doğal titreşim frekansları, mod şekilleri ve modal sönüm oranları elde edilmiştir (Şekil 23). Tablo 3’te ise restorasyon sonrası durum için ilk beş doğal titreşim frekansı ve modal sönüm oranı verilmektedir.

Şekil 23. Camiye ait GFTAA yöntemi kullanılarak elde edilen spektrum
