Araştırma Makalesi

### SO<sub>2</sub> Buharına Maruz Bırakılmış Bazı Doğal Taşların Yüzey Özelliklerinin İncelenmesi

### Investigation of Surface Properties of Some Natural Stones Exposed to SO<sub>2</sub> Vapor

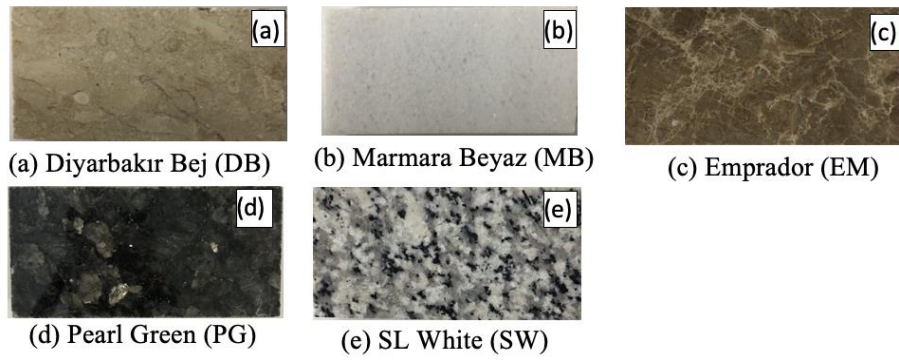
Şekil 1. Doğal taş numunelerinin ticari isimleri ve görünüşü.

Bu çalışmada, dünyada ve ülkemizde kaplama amacıyla yaygın olarak kullanılan 5 farklı renk ve dokuya sahip doğal taşın (fosilli kireçtaşı, mermer, dolomitik kireçtaşı, siyenit ve granit) SO<sub>2</sub> buharına maruziyeti sonrası yüzey özelliklerinde meydana gelen değişiklikler araştırılmıştır. Deneylerde 120x60x20 mm boyutlarında prizma numuneler kullanılmıştır. Doğal taş numunelerinin ticari isimleri ve görünüşleri Şekil 1(a-e)'de verilmiştir.

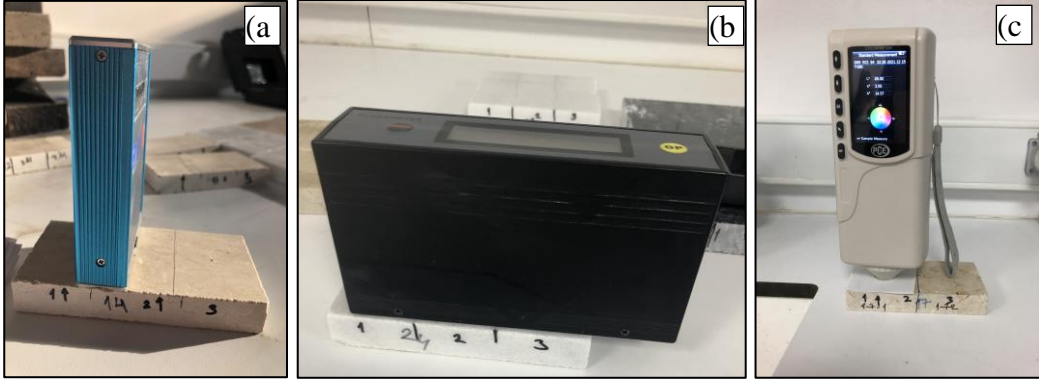
Şekil 5. Çalışmada kullanılan cihazlar (a) pürüzlülük, (b) parlaklık (c) renk ölçüm cihazlarının görünümü.

Doğal taş optik özelliklerini belirleme yöntemlerinden birisi de pürüzlülük ölçümüdür. Numunelerin pürüzlülük ölçümleri için her bir numune üzerinde 6 okuma yapılmıştır. Pürüzlülük parametre ölçümlerinde en sıklıkla kullanılan parametre Ra (ortalama pürüzlülük)'dir. Bu çalışma kapsamında da numunelerin ortalama pürüzlülük (Ra) ölçümü belirlenmiştir. Numunelerin pürüzlülük ölçümlerine ait görünüş Şekil 5a'te verilmiştir.

Parlaklık ölçümleri için PCE marka bir dijital parlaklık ölçer kullanılmıştır (Şekil.5b). "1 Parlaklık Birimi (1 Gloss Unit)" değeri üzerinden ölçümler yapılmıştır. Ölçümler her numunenin dört köşe noktası üzerinde gerçekleştirilmiş ve çalışmada 60° ölçüm açısı kullanılmıştır.

renk ölçümleri sırasında kullanılan cihazlar ve numune ölçümlerine ait görüntüler ise Şekil 5 (a-c)'de verilmiştir.

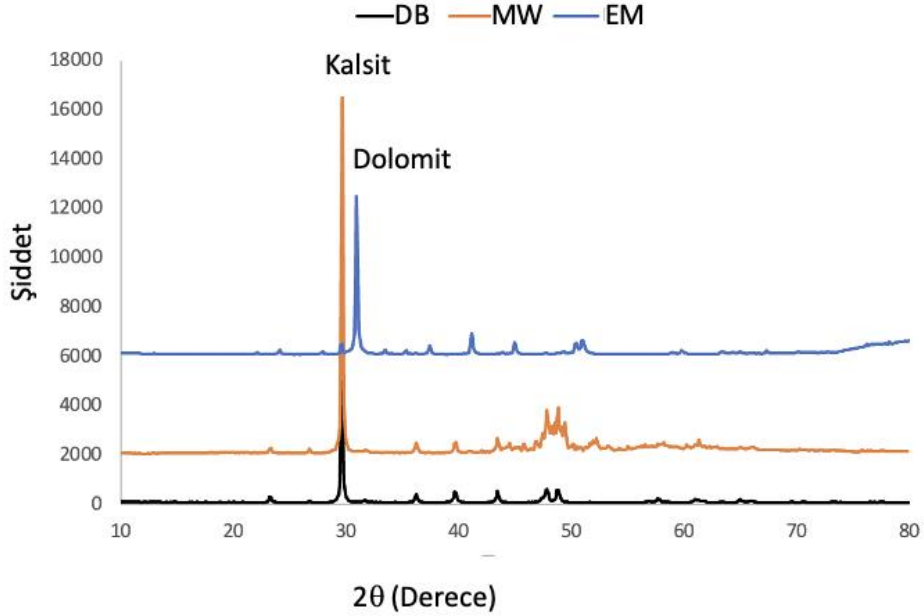
Şekil 6. DB, MW ve EM doğal taş numunelerinin XRD paternleri.

Doğal taş numunelerinin asit buharı maruziyeti öncesi kristal yapıları ve petrografik özellikleri yapılan X-ışını kırınımı analizi ve petrografik analizler ile belirlenmiştir. DB, MW ve EM doğal taş numunelerine ait XRD paternleri Şekil 6'da ve petrografik tanımlama ve görüntüleri ise Çizelge 1'de verilmiştir.

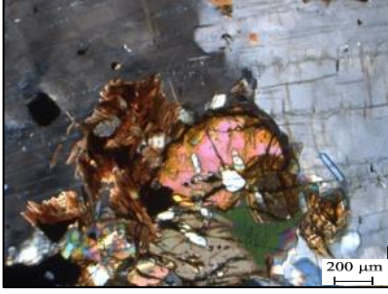
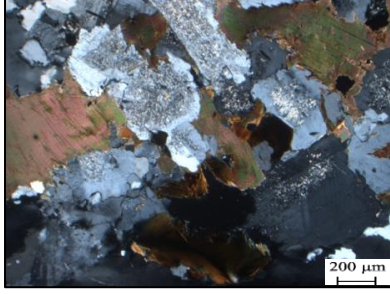
Çizelge 2. Doğal taş numunelerinin petrografik tanımlaması ve görünüşleri

Petrografik Tanımlama	Sınıflama: Alkali Felspat siyenit, Doku: Granular holokristalin, Kristal boyutu: iri, Ana mineral: Ortoklas, Olivin, Piroksen, Biyotit, Kuvars, Plajioklad, Olivinlerde iddingişitleşme	Sınıflama: Granit, Doku: Granular holokristalin, Kristal boyutu: iri, Ana mineral: Kuvars, Plajioklad, Ortoklas, Biyotit, Tali mineral: Klorit, Biyotitlerde killeşme

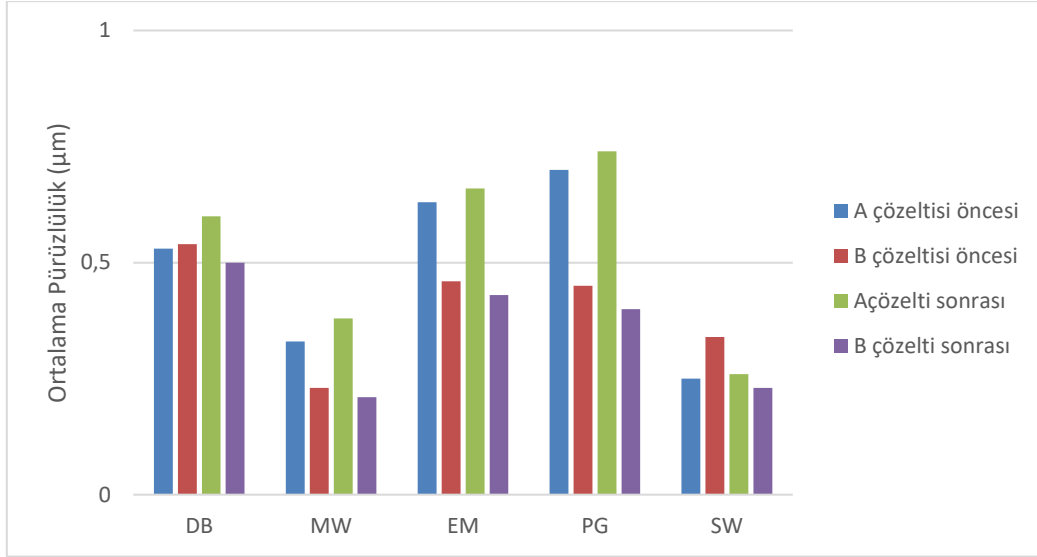
Şekil 8. Doğal taş numunelerin yüzey pürüzlülük değerleri.

Doğal taş numunelerinin yüze pürüzlülük ölçüm sonuçlarına ait grafik Şekil 8'de verilmiştir.

A çözeltisi sonrası tüm numunelerinin ortalama yüzey pürüzlülük değerleri (Ra) 0.26µm ile 0.74 µm arasında iken, B çözeltisinde 21 gün boyunca bekletilen numunelerinin (Ra) değerleri 0.21µm ile 0.50 µm arasındadır. Sonuçlar değerlendirildiğinde, A çözeltisi sonrası numunelerin yüzey pürüzlülük değerlerinde çok küçük oranlarda bir artış olduğu gözlenmiştir. B çözeltisi sonrasında ise tüm numunelerin yüzey pürüzlülük değerleri arasında anlamlı bir artış veya azalış olmamıştır. Genel olarak, her iki çözeltinin de numunelerin yüzey pürüzlülük değerleri üzerinde önemli bir değişikliğe neden olmadığı belirlenmiştir. Bunun nedeni asit buharının numune yüzey pürüzlülüğünü artıracak oranda hasara neden olmamasıdır. Asit buharına maruziyet sonrası hiçbir numune yüzeyinde parça kopması veya mineral bozunması gibi hasarlar tespit edilmemiştir. Benzer şekilde Vazquez ve ark. (2016) yılında SO<sub>2</sub> ile muamele edilen kireçtaşı numunelerinin yüzey pürüzlülük değerlerinde belirgin bir oranda değişikliğin olmadığı belirtilmiştir.

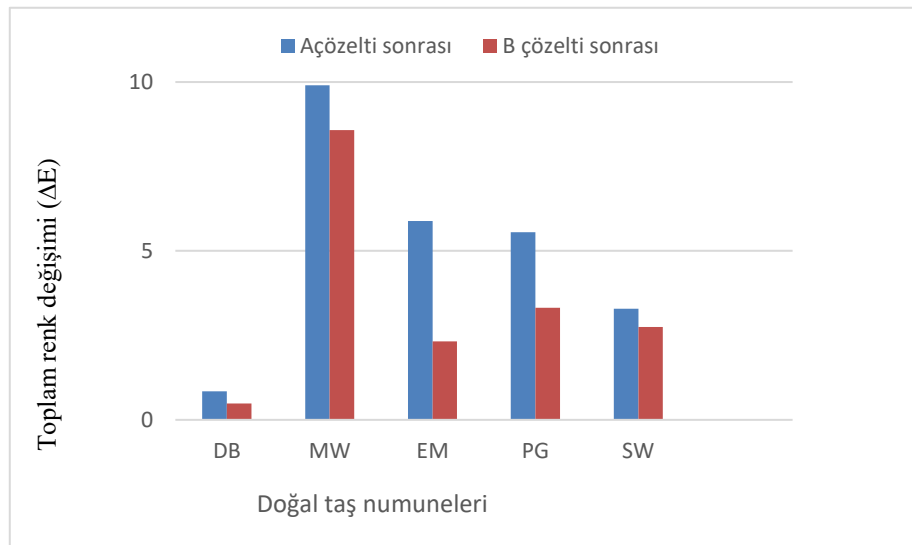
Şekil 9. Numunelerin toplam renk değişimleri.

A çözeltisi sonrası DB, MW, EM, PG ve SW numunelerinin toplam renk değişimleri ( $\Delta E$ ) sırasıyla 0.84, 9.9 ve 5.89, 5.55 ve 3.29 olarak hesaplanmıştır. Bununla birlikte, B çözeltisinde 21 gün boyunca bekletilen DB, MW, EM, PG ve SW numunelerinin toplam renk değişimleri ( $\Delta E$ ) ise sırasıyla 0.48, 8.58 ve 2.32, 3.32 ve 2.75 olarak hesaplanmıştır. Bu çalışmada, toplam renk değişimi 5’in altında olan numunelerde görsel olarak bir fark belirlenemediği için sınır değer kabul edilmiştir. Kireçtaşlarının SO<sub>2</sub> maruziyeti sonrası toplam renk değişimlerinin araştırıldığı bir çalışmada, dolomitik kireçtaşının  $\Delta E$  değeri yaklaşık 5 ve fosilli kireçtaşının  $\Delta E$  değeri ise yaklaşık 20 olarak hesaplanmıştır (Vazquez, 2016). PG numunesinin SW numunesine göre daha fazla toplam renk değişimi olmasının nedeni ise PG’nin daha az oranda SiO<sub>2</sub> içeriğine sahip olması ve daha fazla oranda MgO ve CaO bileşimine sahip olması ile açıklanabilir. Bu nedenle PG numunesinin yüzeyinde bozulma tespit edilmiştir. Simão ve ark. (2006)’da yapmış oldukları çalışmada granit ve siyenit numunelerini SO<sub>2</sub>’ye maruz bırakmışlar ve siyenitlerde daha fazla bozunma olduğunu belirtmişlerdir. Numunelere ait toplam renk değişim grafiği Şekil 9’da verilmiştir.

damarsız bir yapısının olması) ve kayacın damar ve çatlaklarında bulunan safsızlıkların etkili olduğu bilinmektedir. Bu nedenlerden dolayı DB numunesinin asit buharından daha az oranda etkilendiği düşünülmektedir. PG (siyenit) numunesinde görülen renk değişikliği sebebinin ise numunenin kimyasal bileşiminde bulunan metal oksitlerin asit ile tepkimeye girmesinden kaynaklandığı düşünülmektedir. Doğal taş numunelerin renk değişim değerleri Çizelge 5’te ve toplam renk değişim grafiği ise Şekil 11’de verilmiştir.
