## COĞRAFYA DERGİSİ

Sayı 29, Sayfa 51-69, İstanbul, 2014

### ÇANKIRI-ANKARA KARAYOLU BOYUNCA (AKYURT-ÇANKIRI ARASI) HEYELAN RİSK BÖLGELERİNİN BELİRLENMESİ

*Identification of Landslide Risk Zones Along The Çankırı-Ankara (Between Akyurt and Çankırı) State Road*

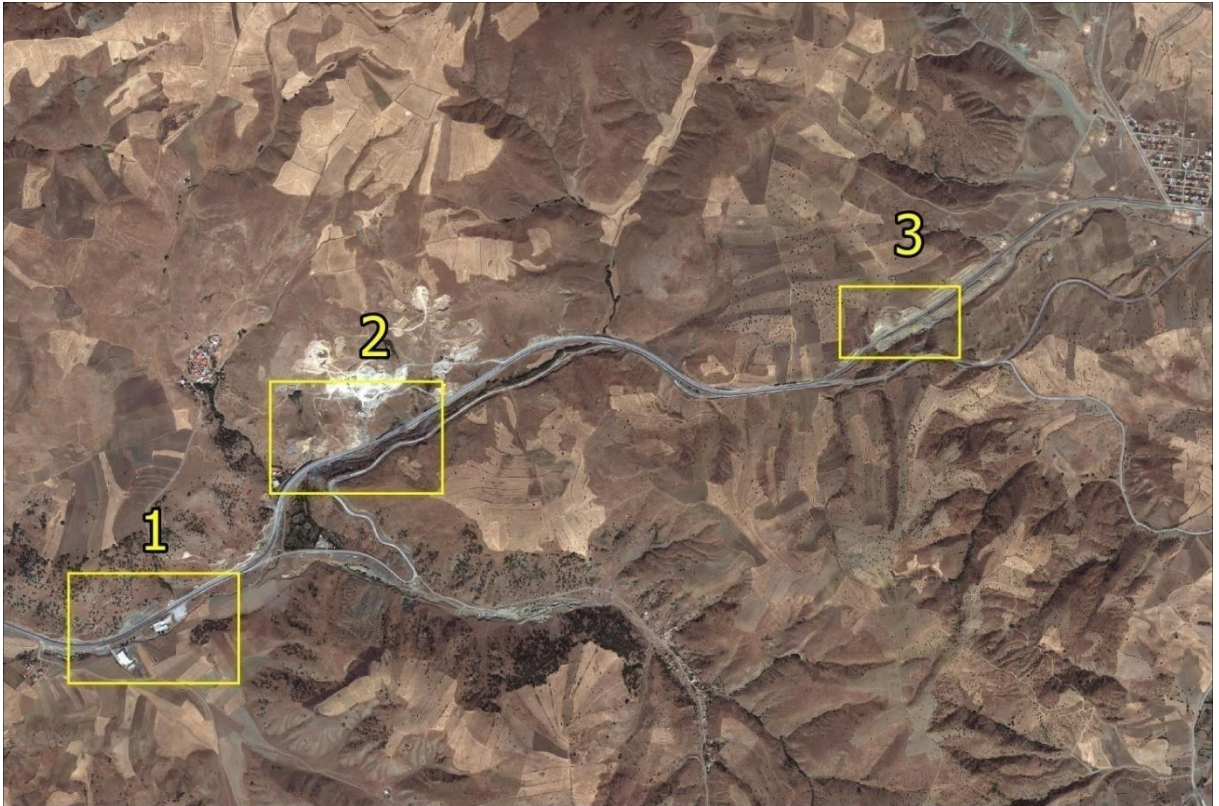
**Şekil 2.** Teke Beli civarındaki heyelan alanları  
**Figure 2.** Landslide areas near The Tekebel

Bugün Ankara-Çankırı devlet karayolunun heyelana karşı en duyarlı olduğu yer Karakaya Karışığı ile yer yer aynı döneme ait kireçtaşlarından oluşan Keçikaya Formasyonu'nun bulunduğu Akyurt-Kalecik arasındaki bölümdür. 2010 yılından sonra yol genişletme çalışmaları sonucu bu formasyonlara ait litoloji üzerinde açılan yol yarmaları bu alanda heyelanları tetiklemiştir. Açılan yol yarmalarına bağlı olarak Akyurt-Kalecik yol ayırımı arasındaki bölümde heyelan açısından hassas olan litolojik temel üzerinde birçok heyelan gerçekleşmiştir.

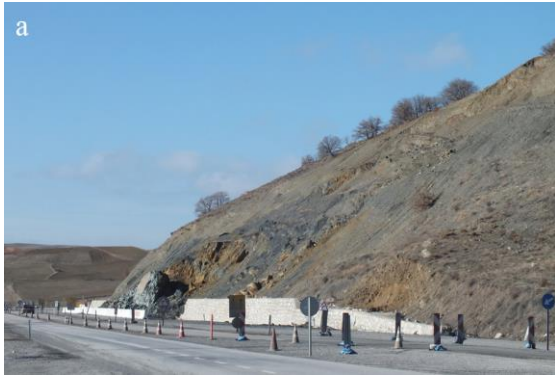
**Şekil 5a.** 1 Numaralı Heyelan Alanı  
**Figure 5a.** Landslide Area Number 1

Çankırı-Ankara karayolu etkileyen heyelanlar çoğunlukla aşınım yüzeylerini vadilere bağlayan yamaçlar üzerinde gerçekleşmekte olup, bu alanlardaki heyelanların da temel sebebi yol yarmaları nedeniyle yamaç stabilitesinin bozulmasıdır (Şekil 5, Şekil 6).

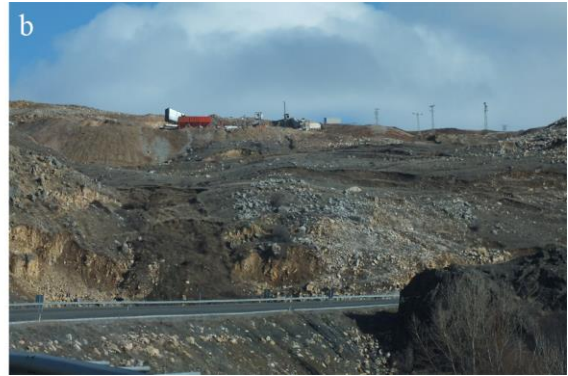
**Şekil 5b.** 2 Numaralı Heyelan Alanı  
**Figure 5b.** Landslide Area Number 2

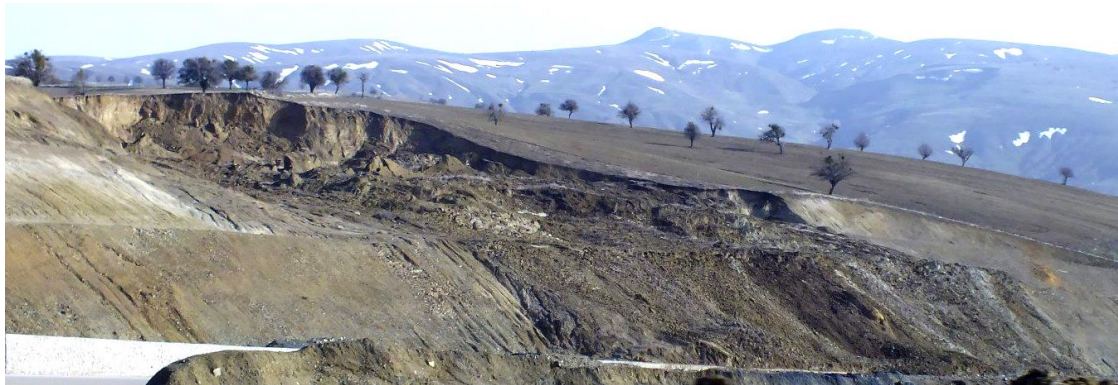
**Şekil 6.** 3 Numaralı Heyelan Alanı  
**Figure 6.** Landslide Area Number 3

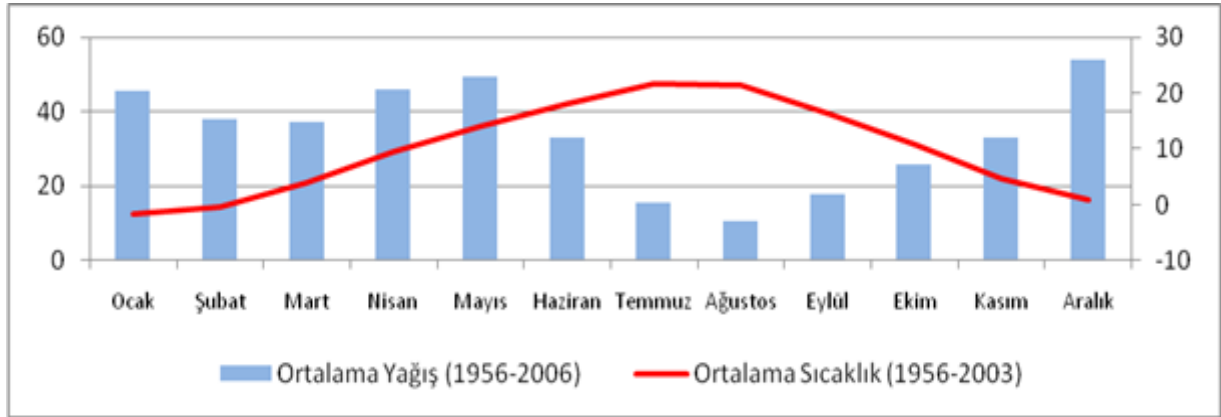
**Şekil 7.** Esenboğa'nın aylık ortalama yağış ve sıcaklık grafiği  
**Figure 7.** Monthly average precipitation and temperature chart of Esenboğa

Çalışma alanının yağış miktarını ve zamanını öğrenmek için kullanılabilir en yakın meteoroloji istasyonları Ankara Esenboğa Havalimanı yanındaki Esenboğa meteoroloji istasyonu ile Çankırı meteoroloji istasyonudur. Esenboğa'da 1956-2006 yılları arasında gözlenen yıllık ortalama yağış 406,8 mm olup Aralık-Ocak ayları ile Nisan-Mayıs ayları yağışın en çok görüldüğü dönemlere karşılık gelmektedir (Şekil 7).

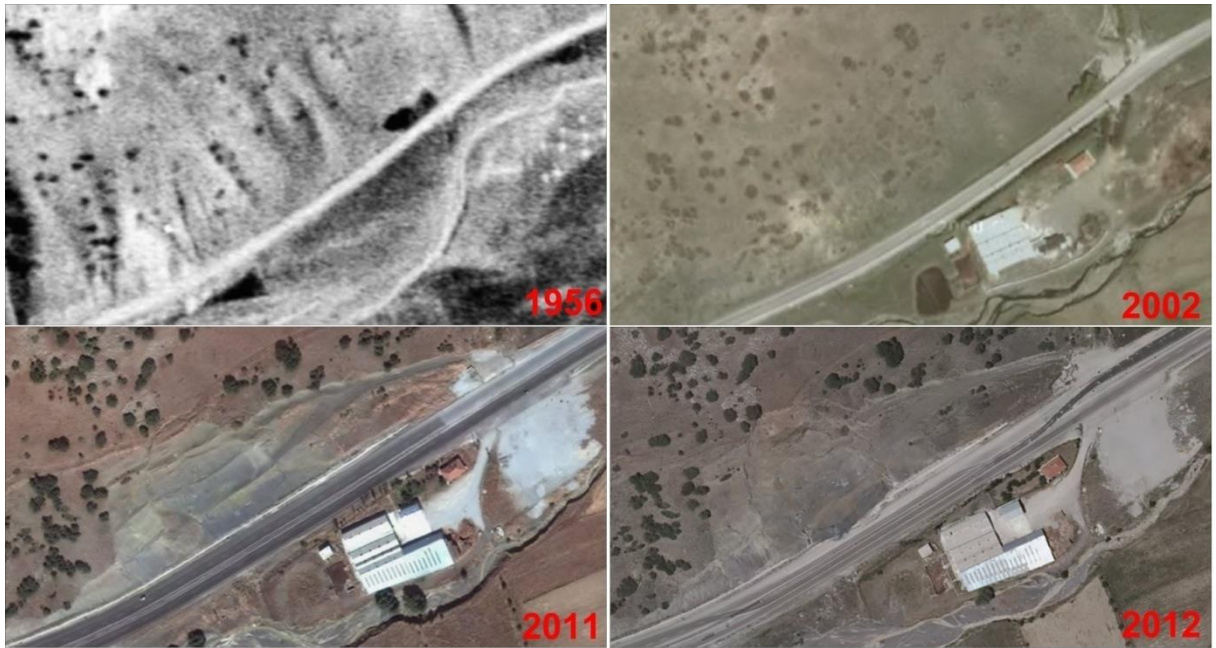
**Şekil 9.** 1 Numaralı Heyelan Alanı  
**Figure 9.** Landslide Area Number 3

(2011'de genişletilerek gidiş-geliş yönlerinde ikişer şerit haline getirilen yolun iki şeridi Mart 2012'de gerçekleşen ve istinat duvarının çökmesiyle sonuçlanan heyelan sonucu ulaşım kapatılmıştır. 1956 ve 2012 yılına ait görüntüler hava fotoğrafları olup, 2002 yılı görüntüsü QuickBird, 2011 yılı görüntüsü WorldView-2 uydusundan elde edilmiştir.)

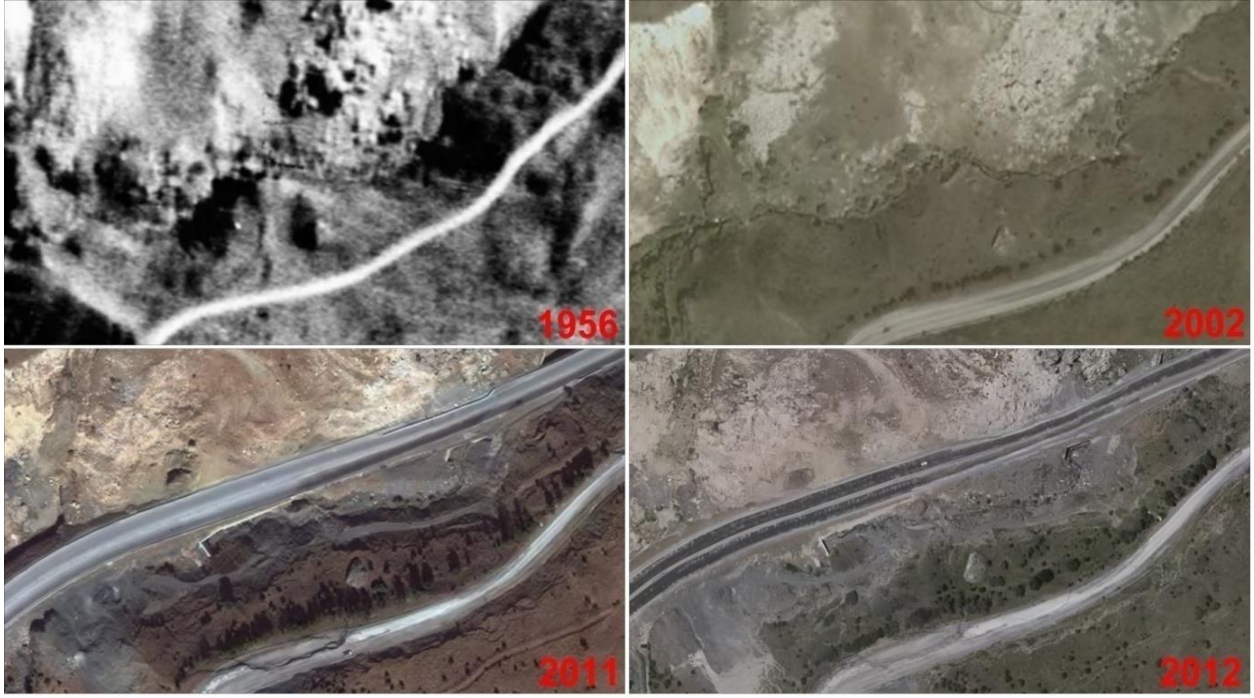
**Şekil 12.** 2 Numaralı Heyelan Alanı  
**Figure 12.** Landslide Area Number 2

(2011 yılında açılan yol tamamen yeni yapılmış olup, gidiş geliş yönlerinde ikişer şeritli olarak düzenlenmiştir. Triyas dönemi kireçtaşlarından oluşan yamaçta açılan yarma ile oluşturulan yolda aynı yıl heyelan gerçekleşmiş olup düşen kireçtaşı blokları yamaç bitiminde yapılan istinat duvarının da yıkılmasına sebep olmuştur. Yol, bu kesimde tek şerit olarak Ankara yönünde kullanılmaktadır. 1956 ve 2012 yılına ait görüntüler hava fotoğrafları olup, 2002 yılı görüntüsü QuickBird, 2011 yılı görüntüsü WorldView-2 uydusundan elde edilmiştir.)

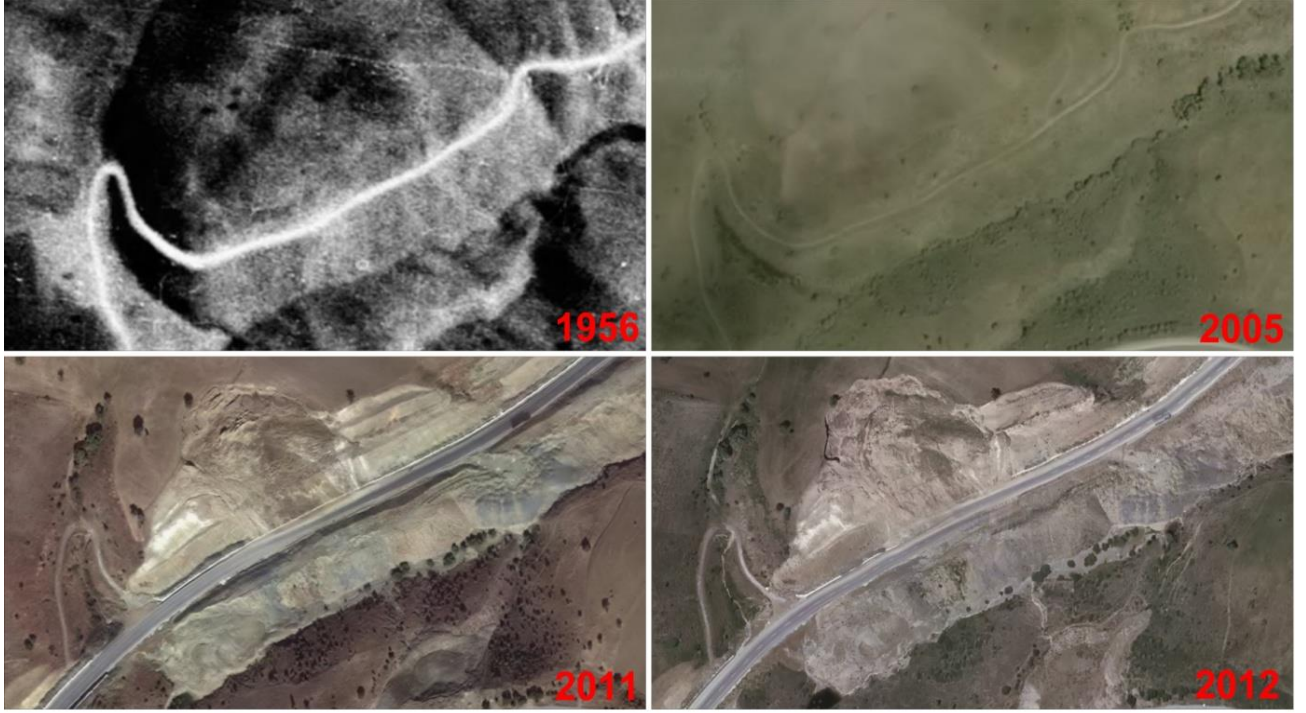
**Şekil 13.** 3 Numaralı Heyelan Alanı  
**Figure 13.** Landslide Area Number 3

(Daha önce toprak yol olarak kullanılan yol genişletilerek, 2011 yılında Ankara yönünde iki şeritli yol olarak düzenlenmiştir. Teraslama çalışmaları yeterli olmamış, yol açıldığından beri sürekli moloz akması tipinde kütle hareketleri görülmektedir. Yamacın üst kesimindeki tarım alanının da büyük bir bölümü ortadan kalkmıştır. Örülen istinat duvarı yıkılmamış olup yamacı oluşturan gevşek malzeme sürekli yola akmakta, Karayolları Bölge Müdürlüğü'ne ait araçlar ile sık sık yola akan malzeme temizlenmektedir. 1956 ve 2012 yılına ait görüntüler hava fotoğrafları olup, 2005 yılı görüntüsü QuickBird, 2011 yılı görüntüsü WorldView-2 uydusundan elde edilmiştir.)
