DÖKÜM PARÇA TAŞLAMA İŞLERİNDE EL-KOL TİTREŞİMİNİN ÖLÇÜLMESİ VE MARUZİYETİNİN DEĞERLENDİRİLMESİ

MEASUREMENT OF HAND-ARM VIBRATION AND EVALUATION OF EXPOSURE IN CASTING PARTS GRINDING WORKS

Şahin, O., Özay, E., Uçan, R., (2022). Döküm Parça Taşlama İşlerinde El-Kol Titreşiminin Ölçülmesi ve Maruziyetinin Değerlendirilmesi, Mühendislik Bilimleri ve Tasarım Dergisi, 10(3), 856-868.

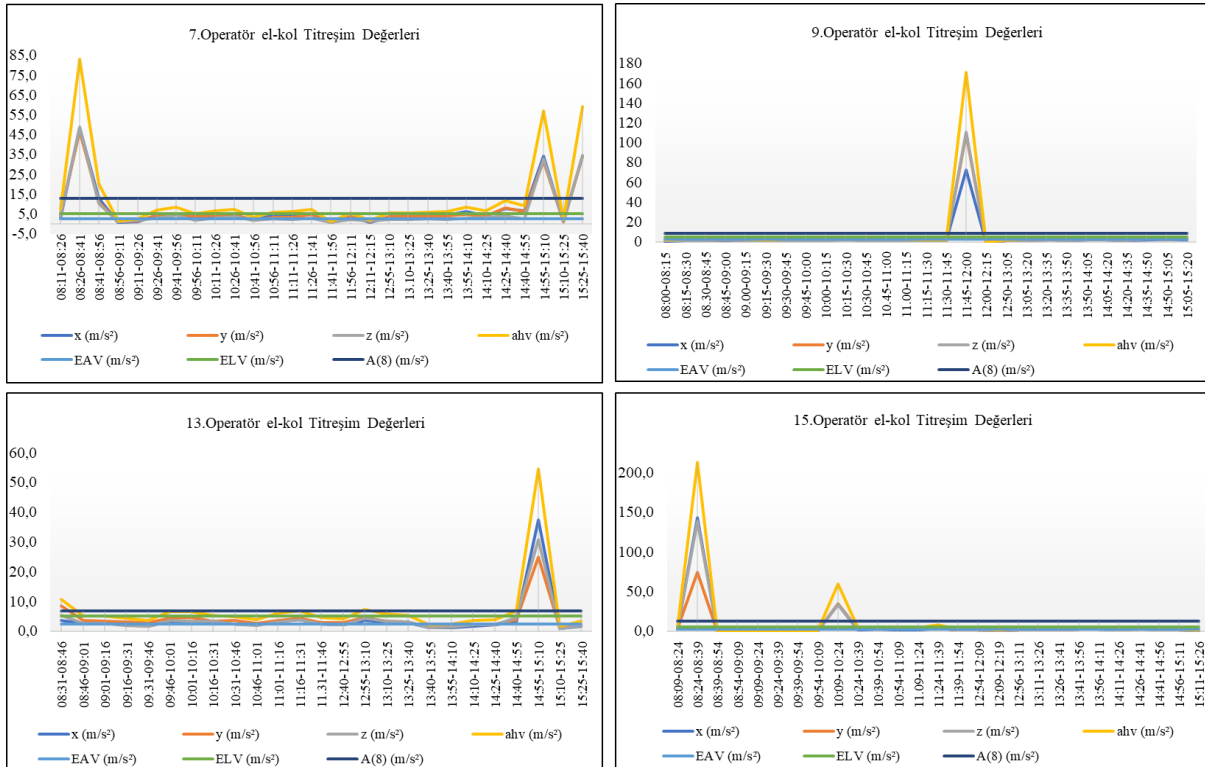
Şekil 4. 7,9,13,15 No’lu Operatörlerin 8 Saatlik Titreşim Değerleri Grafiği (8-Hour Vibration Values Graph For Operator 7,9,13,15)

Çapakları ve diğer fazlalıkları taşlama motorlarıyla alınmış döküm parçalar final temizlik işlemine alınırlar. Bu aşamada yapılan ölçümlerde tablo 3’de ki değerler elde edilmiştir. Yedinci operatör motor blok kafa parçasının yüzey çapaklarını alma işleminde girintili kısımlarındaki kum fazlalıklarını havalı çekiç ile temizlerken 08:26 ile 08:41 saatleri arasında 15 dakikada ortalama x,y,z yönlerinde 48 m/s^2 titreşim büyüklüklerine maruz kalmıştır. Buna göre a_{hv} $83,3 \text{ m/s}^2$ hesap edilmiştir. Sekiz saatlik maruziyeti ise $A(8)$ $12,76 \text{ m/s}^2$ olmuştur (Şekil 4). Dokuz nolu operatör saat 11:45 ile 12:00 arasında $x=72,8$, $y=108,7$, $z=110,6 \text{ m/s}^2$ büyüklüklere maruz kalmış bunun sonucunda titreşim büyüklüğü (a_{hv}) 171 m/s^2 , $A(8)$ de $8,92 \text{ m/s}^2$ olarak hesap edilmiştir (Şekil 4). On üçüncü operatör ise saat 14:55 ile 15:10 arasında $x=37,5$, $y=24,9$, $z=30,8 \text{ m/s}^2$ büyüklükler tespit edilmiş ve buna bağlı olarak a_{hv} $54,6 \text{ m/s}^2$ olarak hesap edilmiştir. $A(8)$ değeri ise $6,91 \text{ m/s}^2$ dir (Tablo 3). On beşinci operatör 08:24 ile 08:39 arasında 15 dakika boyunca $143,5$, $74,2$ ve $138,5 \text{ m/s}^2$ x, y, z titreşim büyüklüklerine maruz kalmıştır. Bu maruziyet sırasında operatör havalı çekiç ile dişli kutusu parçasında girintili kısımlarda kum hatalarını temizlemiş ve havalı çekicinin titreşimine maruz kalmıştır ve $A(8)$ $12,65 \text{ m/s}^2$ titreşim günlük maruziyetleri elde edilmiştir (Şekil 4). Dokuz ve on üç nolu operatörler titreşimin pik yaptığı 15 dakikalık aralıkta Şekil 4’de gösterildiği gibi parça iç yüzeyinde ki maça kaynaklı hataları havalı çekiç ile temizlemek için çalışmış ve yüksek titreşime maruz kalmıştır. Sekiz, onbir ve on iki nolu operatörler hariç tüm operatörler Çalışanların titreşimle ilgili risklerden korunmalarına dair yönetmelikte verilen eylem değeri ve sınır değerini aşmış sadece 14 nolu operatör sınır değeri aşmamıştır.

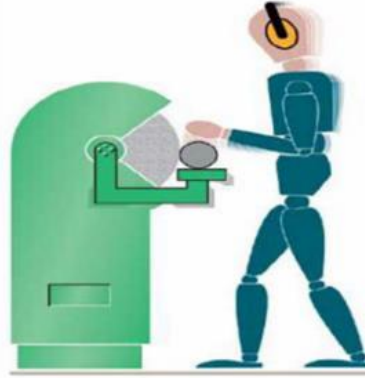
Şekil 7. Taşlama Tezgahtında Taşlama İşlemi (Grinding Operation)

Yere sabit olan bir makinada yapılan taşlama işleminde (Şekil 7) yapılan ölçümlerde titreşim büyüklükleri sırasıyla x, y, z yönlerinde $12,45$, $10,54$ ve $12,30 \text{ m/s}^2$ olarak ölçülmüş $A(8)$ değeri $20,43 \text{ m/s}^2$ olarak hesap edilmiştir (Tablo 5). Operatör bu tezgahta taşlama yaparken dönen bir diske döküm parçayı yaklaştırıp uzaklaştırma şeklinde taşlanacak parçayı hareket ettirmiştir. Parçayı diske temas ettirip kuvvet uygulama ve

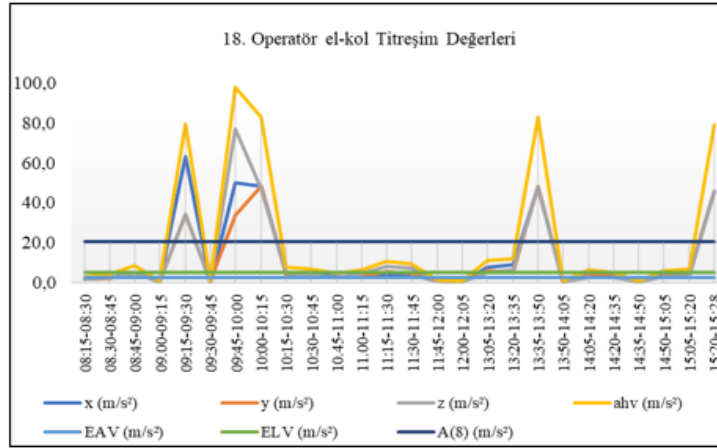
Şekil 8. 18 No'lu Operatörün El-Kol Titreşim Değerleri (Grinding Operator (18) Hand-Arm Vibration Values)

çapağın taşlanması sağlama şeklinde çalışmıştır. On sekiz nolu operatörün çalışma sırasında yönetmelikte verilen eylem ve sınır değerleri aştığı görülmektedir (Şekil 8).

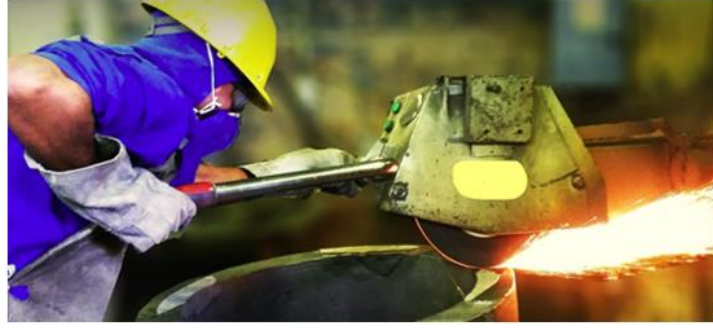
Şekil 9. Askılı Taşlama Operasyonu (Swing Frame Grinding Operation)

Döküm parça bir mekanizmaya bağlanarak sabitlenir ve taşlama diski hareket ettirilerek taşlama yapılır. Bu işlem sırasında yukarıya asılmış taşlama diskinin kolları operatör tarafından iki elle tutularak taşlama işlemi gerçekleştirilir (Şekil 9). Çalışma sırasında üç operatör üzerinde yapılan ölçümlerde 1,48 m/s² ile 2,78 m/s² arasında titreşim büyüklükleri tespit edilmiştir. Buna bağlı olarak A(8) değerleri 2,75, 4,14 ve 3,70 m/s² olarak hesap edilmiştir (Tablo 6, Şekil 10).
