Tarım Makineleri İmalatında Kullanılan ST52 -ST37 ve Standart Dışı Çeliğinin Pin On Disk Aşınma Özelliklerinin Karşılaştırılması

Comparison of Pin On Disc Abrasion Properties of ST52 -ST37 and Non-Standard Steel Used in Agricultural Machinery Manufacturing

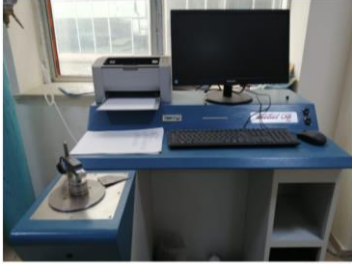
Şekil 1. Numunelerin alaşımlandırılmış içeriklerinin analizleri tespitinde kullanılan spektrometre (Figure 1. The spectrometer used to determine the analysis of alloyed contents of samples)

Teste tabi tutulan 1 Nolu, 2 Nolu ve 3 Nolu numuneli çelikler laboratuvar ortamında çeşitli işlemlerden geçirilmiştir. 10mm kalınlığındaki parçalar 35 mm çapında CNC Plazma kesim cihazında kesilerek deney için kaba numuneler elde edilmiştir (Şekil 9). Kesilen kaba numuneler mekanik ve meteorolojik muayeneler için hassas işlemler yapılarak yüzey pürüzlülüğü giderilmiştir. Numuneler spektrometre cihazı ile numunelerin alaşımlandırılmış içeriklerinin analizleri tespit edilmiştir (Şekil 1).

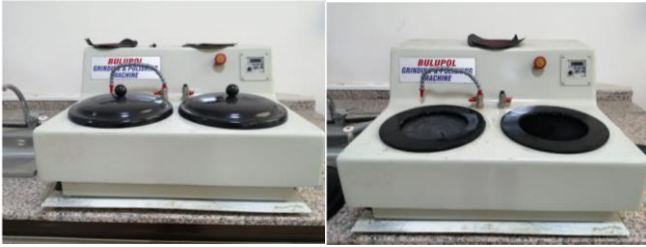
Şekil 2. Zımparalama ve parlatma cihazı (Figure 2. Sanding and polishing device)

Zımparalama ve parlatma işlemi yapılan numuneler önceden hazırlanmış olan $C_2H_5OH+HNO_3$ kimyasal içerikli solüsyona 10 saniye daldırılarak dağlama işlemi yapılmıştır. Dağlanan numunelerin meteorografik yüzey görüntüleri mikroskop altında 20X ve 100X büyüklüklerinde görüntüleri çekilerek Şekil 2’de verilmiştir. Dağlanan numuneler aşınma testine alınmadan önce Şekil 3’deki zımparalama ve parlatma makinesinde yüzey pürüzlülüğü en asgari düzeye düşene kadar 500 Devir/dk hızla işlemler yürütülmüştür. Farklı kum büyüklükleri ile kaplı olan P100-P1200 aralığındaki numaralı zımpara kağıtlarında zımparalama işlemi yapılmıştır. Her zımpara kağıdında 5-10 dakika arasında işlenmiştir (Şekil 2). Zımparalama işlemi bittikten sonra parlatma bölümüne alınarak örnekler parlatılmıştır. Burada çuha kullanılarak 1 mikron pasta numuneler üzerine sürülerek parlatma işlemi gerçekleştirilmiştir.

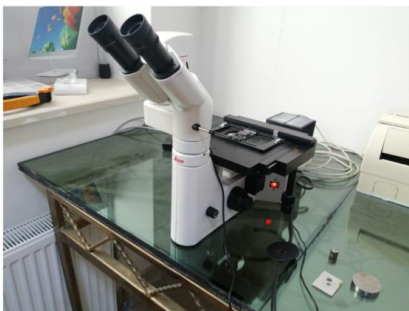
Şekil 3. Numunelerin aşınma öncesi ve sonrası meteorografik yüzey görüntülerinin alındığı mikroskop (Figure 3. A microscope that takes meteorological surface images of samples before and after abrasion)

Yapılan dağlama işlemi sonucu metalografik yapıları incelenmek üzere Leica marka optik metal mikroskopunda yüzey taraması yapılarak aşınma testi öncesi malzemelerin 20X ve 100X büyütmede alınan optik mikroskop (Şekil 3) görüntüleri Şekil 4a,b,c’de verilmiştir.

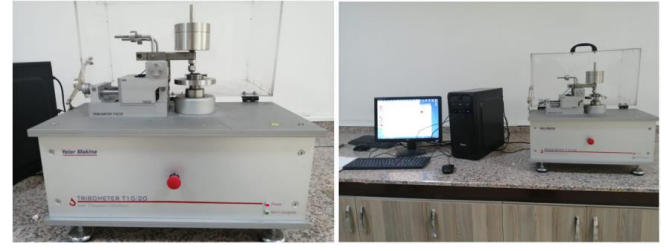
Şekil 5. Aşınma deneyinde kullanılan test cihazı (Figure 5. The tester used in the abrasion test)

Zımparalama ve parlatma işleminden geçirilen numuneler Tribometer T10/20 model ve markalı cihazda pin on disk aşınma testleri yapılmıştır. Cihaz 300 rpm kayma hızı ve 500 m'ye ayarlanarak koşturulmuştur. Farklı yüklerde uygulanan aşınma testi için aşındırıcı malzeme olarak standart 6 mm çapında çelik bilye (TS 100Cr6 esaslı bilye çeliği) kullanılmıştır. 10N, 20N ve 30N olmak üzere üç farklı yük uygulanarak, sonuçlar değerlendirilmiştir. Aşınma deneyinde kullanılan test cihazı Şekil 5'te verilmiştir.

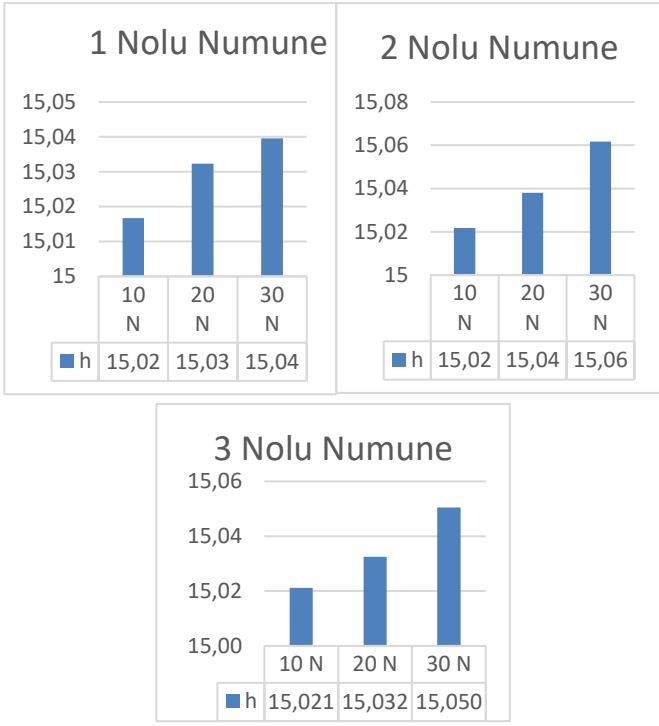
Şekil 8: Farklı yükler uygulanan numunelerin iz derinlikler (h)
[Figure 8. Trace depths of samples applied to different loads (h)]

Farklı yükler uygulanan 1, 2 ve 3 nolu numelerinin aşınma işlemi sonucu iz yükseklikleri Şekil 8'de, numunelerin görüntüleri Şekil 9'da verilmiştir. Şekil 9 incelendiğinde numunelere uygulanan aşınma yükleri dıştan içe doğru artırılarak uygulanmıştır. Aşınma izlerine bakıldığında yükün azalması ile birlikte aşınma iz genişlediğinin azaldığı görülmektedir.

En fazla aşınma 2 nolu numunenin 30N yük altında 15.0617µm olduğu, en az ise 1 nolu numunede ise 15.04 µm

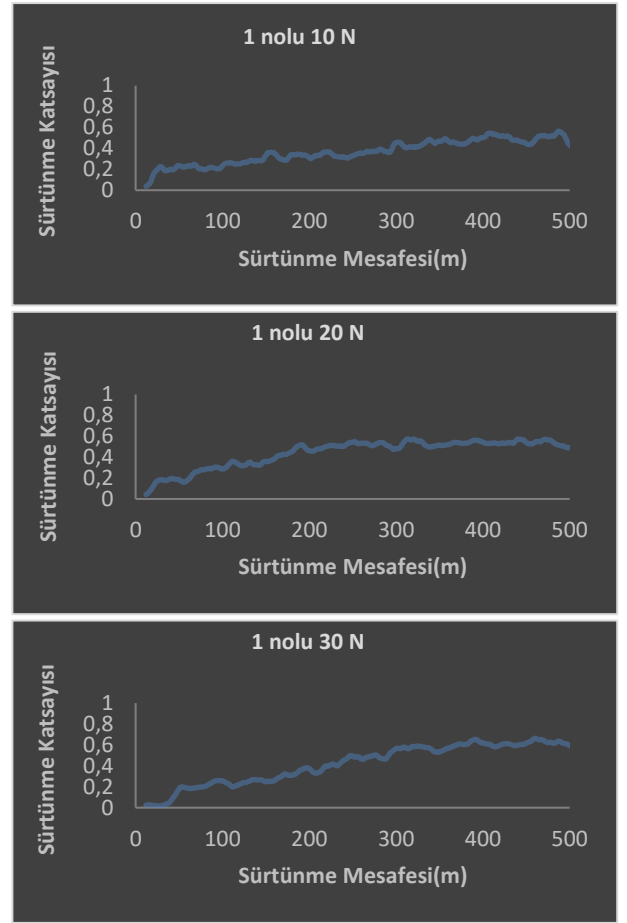
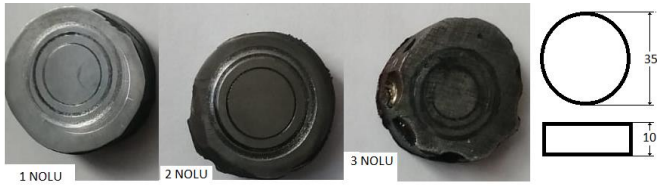
Şekil 9: Farklı yükler uygulanan 1, 2 ve 3 nolu numunelerinin görüntüleri (Figure 9. Images of samples 1, 2 and 3 with different loads applied)

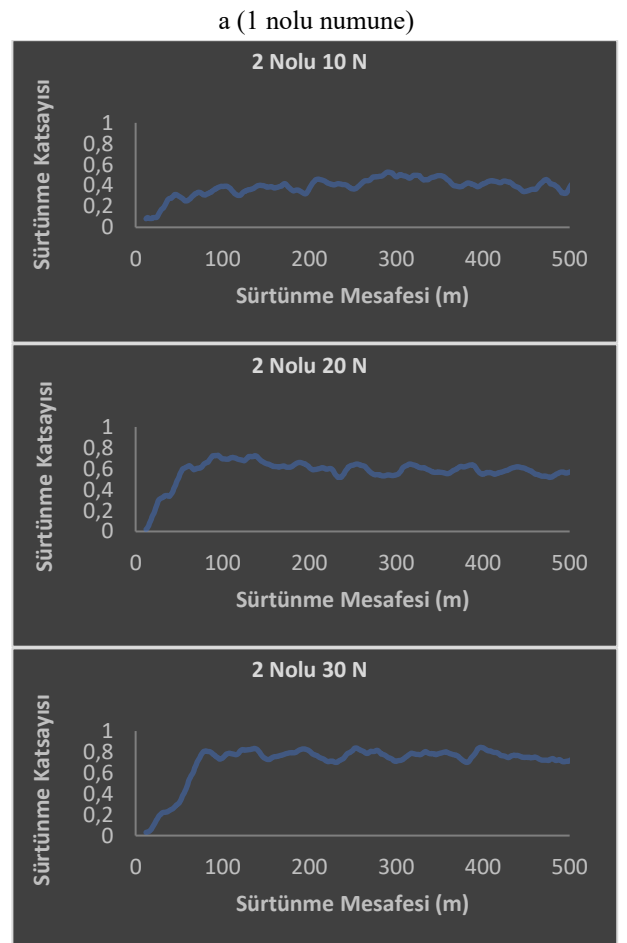
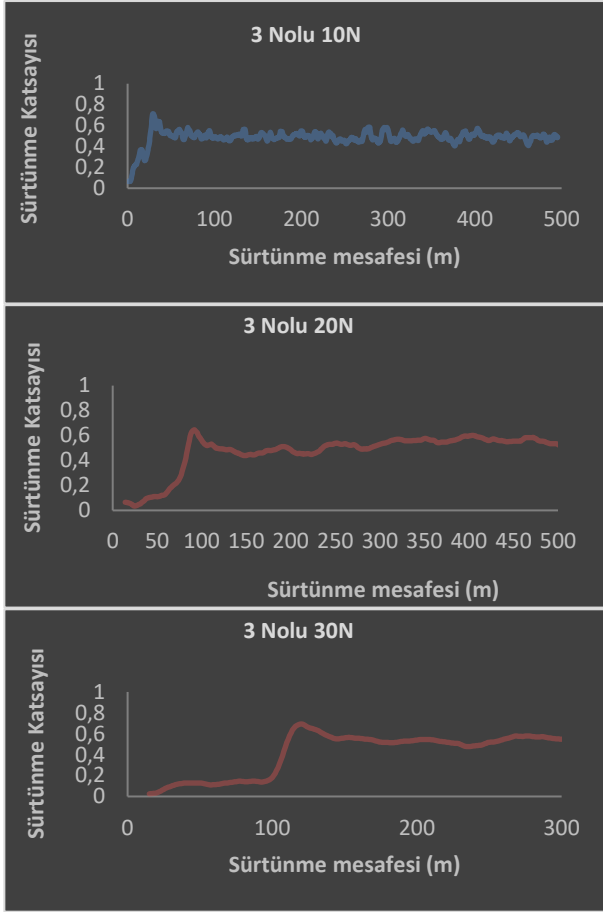
Şekil 10 a,b,c. Aşınma testleri sonrası sürtünme katsayısı-koşturma mesafesi (Figure 10 a, b, c. Coefficient of friction after wear tests-running distance)

Aşınma testleri sonrası sürtünme katsayısı-Koşurma mesafesi grafikleri Şekil 10 a,b,c'de verilmiştir.

Şekil 10 incelendiğinde anlaşılacağı gibi en yüksek sürtünme katsayısı 3nolu malzeme için 30N yük uygulandığında gözlemlenmektedir. Diğer grafiklerle kıyaslandığında uygulanan yük arttıkça sürtünme katsayısı değerin de de artış gözlemlenmiştir. Ayrıca başlangıç sürtünmelerinde yine düşük yükte aşınma stabil değeri erken mesafelerde gözlenmektedir.

Numunelerin sürtünme katsayıları diyagramları incelendiğinde 1 nolu numune için aşınma başlangıç değeri ilk 0-50m'de tırmanmaya başlamış daha sonraki değerleri stabil olarak gözlemlenmiştir. 2 nolu numunede ise 50-75m aralığında tırmanmaya başlamış daha sonraki değerleri stabil olarak gözlemlenmiştir. 3 nolu numunede ise düşük yükte (10N) kaymanın stabil hale gelmesi 0-50m de gözlemlenirken 20 ve 30N yüklerde kaymanın stabil hale gelmesi 100-125m aralığında gözlemlenmiştir.
