## Parkların engelli bireylerin serbest dolaşımı açısından erişilebilirliğinin irdelenmesi, Antalya Atatürk Kültür Parkı örneği

Scrutinization of the accessibility of parks in terms of free circulation of individuals with disabilities, a case of Antalya Atatürk Culture Park

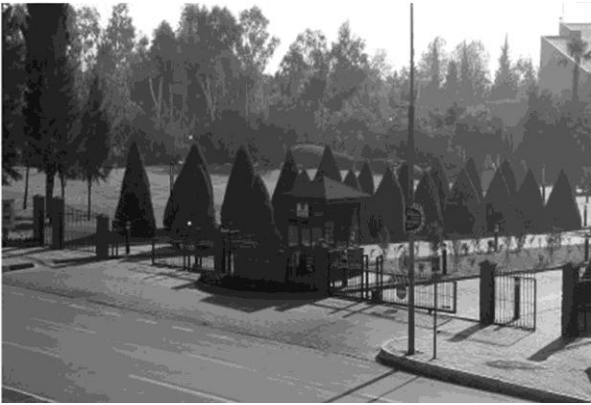
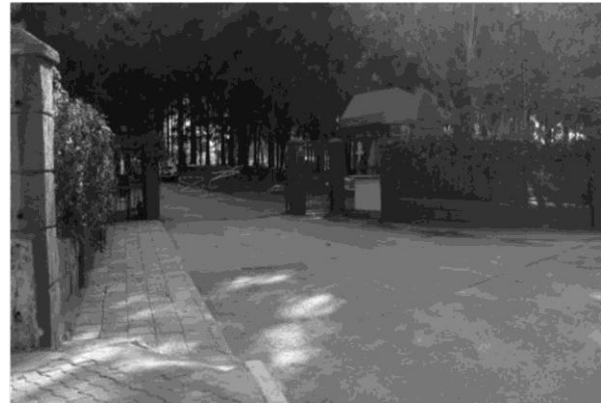
Şekil 1. Antalya Atatürk Kültür Parkı girişleri (Orijinal 2010)

Alana farklı yönlerden girişler bulunmaktadır. Mevcut girişlerin ikisinde araç girişi ile yaya girişi ortak olup, diğer girişlerde sadece yaya girişi sağlanmaktadır (Şekil 1). Araç ile yaya girişinin ortak olduğu girişlerde araç yoluyla yaya

Alanın tüm girişlerinde en az 150 cm olması gereken genişlik ölçüleri yeterlidir ve eğim farkı bulunan girişlerde rampa düzenlemesi bulunmaktadır. Fakat araç girişiyle birlikte düzenlenen girişler engelli birey için düzenlenmiş değildir. Araç girişiyle birlikte düzenlenmeyen girişlerde ise kullanılan metal babalar engelli bireylerin yolunu kısıtlamakla beraber tehlikeli de olmaktadır.

- Alan giriş ve çıkışında araçların girmesini engellemek amacıyla yerleştirilmiş olan demir babalar tekerlekli sandalyenin geçişi için gerekli genişliği kısıtlamakla beraber görme engelli bireylerin bunlara çarpması ve yaralanmasına neden olacağından tehlikelidir.

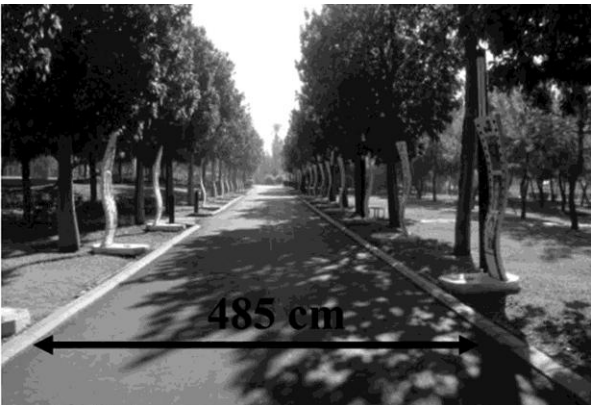
Şekil 2. Antalya Atatürk Kültür Parkı yürüyüş yolları (Orijinal 2010)

Alan girişlerinden başlayan yürüme yolları genişlikleri değişken ölçülerde olup en az 150 cm olması gereken ölçünün üzerindedir (Şekil 2a; Şekil 2b). Bu doğrultuda tekerlekli sandalyeli engelli bireylerin hareketleri, 90°, 180° ve 360° dönüşleri için yeterli durumdadır. Şekil 2a'da olduğu gibi yaya yolunu yeşil alana bağlayan bordür taşının yüksekliği uygun fakat farklı renkte malzeme kullanılmadığından özellikle görme engelli bireyler için tehlike teşkil edebilecek durumdadır. Kaplama malzemesi olarak kayrak taşı, dökme beton ve granit küp taş kullanılmıştır. Bu malzemeler arasında özellikle kayrak taşı tüm engelli bireyler için uygun değildir. Yolların kenarlarında düzenlenen bitkilerin dallarının yüksekliği bireyler için uygundur. Fakat parkın ana girişinde düzenlenmiş kaldırım üzerindeki bitkilerin algılanması için çevresinin farklı renk ve dokuda bir malzeme ile çevrelenmesi gerekmektedir.

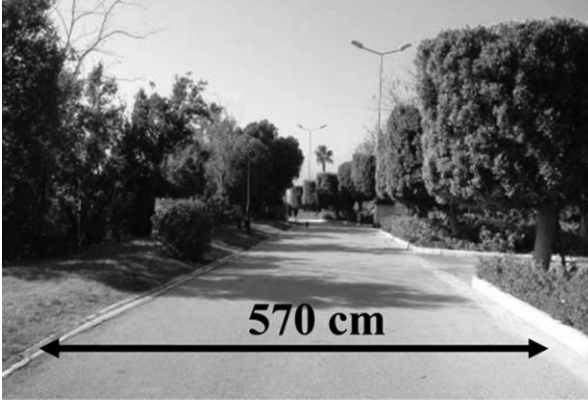
Şekil 3. Antalya Atatürk Kültür Parkı yürüyüş yolları (Orijinal 2010)  
Figure 3. Walking ways of Antalya Atatürk Culture Park (Original 2010)

Yollarda yeterli drenajı sağlamak amaçlı boyuna veya enine gerekli eğim verilip su olukları ve ızgaralar kullanılmış. Kullanılan su olukları uygun yerleşmiş (Şekil 3a) ama ızgaralar yürüme yönüne dik konumlanmamıştır (Şekil 3b). Yolların üzerindeki bitkiler, aydınlatma elemanları, çöp kutuları, levhalar vb. engellerin çevreleri hissedilebilir/duyumsanabilir yüzey öğelerinden uyarıcı öğe ile çevrelenmemiş ve farklı dokuya ve renk zıtlığına sahip değildir. Bu da görme engelli bireyler tarafından fark edilebilmesi için uygun olmadığından tehlike oluşturabilir.

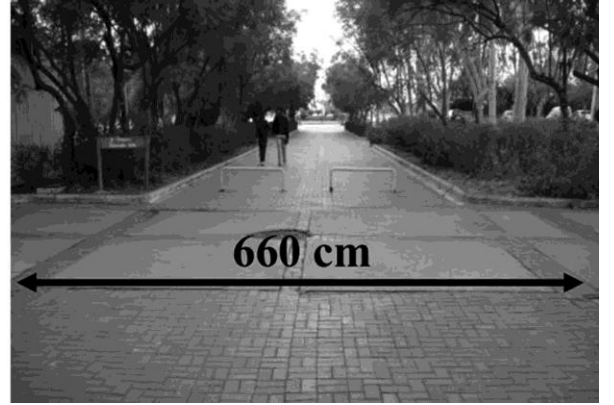
Şekil 4. Antalya Atatürk Kültür Parkı yürüyüş yolları (Orijinal 2010)  
Figure 4. Walking ways of Antalya Atatürk Culture Park (Original 2010)

Yürüyüş yoluna araba girişini önlemek amacıyla kullanılan demir engeller yolun genişliğini kısıtlayarak geçişi engellemektedir. Aynı zamanda görme engelli bireyler için de tehlike yaratabilir (Şekil 4a; Şekil 4b).

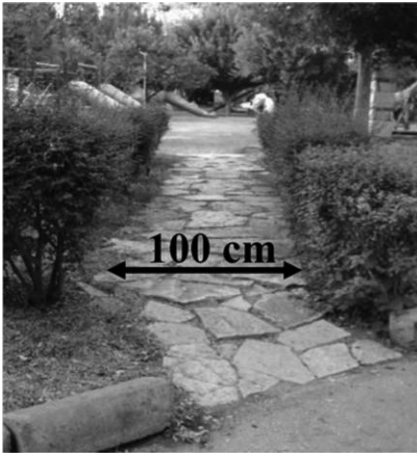
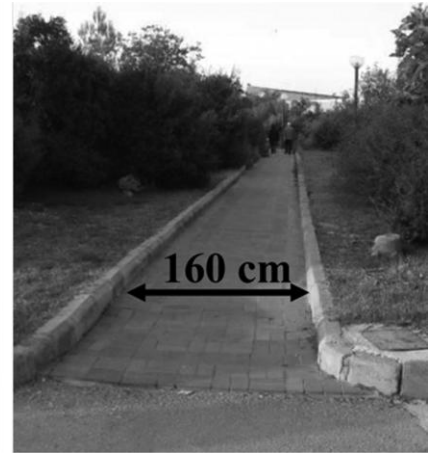
Şekil 5. Antalya Atatürk Kültür Parkı ara yolları (Orijinal 2010)  
Figure 5. Crossroads of Antalya Atatürk Culture Park (Original 2010)

Alanda farklı etkinlik alanlarını birbirine bağlayan ara yollar çocuk oyun alanına giden yol dışında (Şekil 5a) en az 150 cm olması gereken uygun genişlik ölçüsüne sahiptir. Yollarda kullanılan yer malzemelerinden çocuk oyun alanının yanındaki yolun yer malzemesi haricindekiler uygun değildir ve yol ile bitkilendirilmenin ayrılmasında kullanılan bordür taşı farklı renkte ve dokuda bir malzemede değildir. Şekil 5b'de görüldüğü gibi yolun girişinde bulunan ve araç girişini engellemek amacı ile yerleştirilen taş, görme engelliler için tehlike yaratabilecek potansiyeldedir. Aynı zamanda yol ağaçlandırmasında bitkilerin dal yüksekliklerinin ve çalıkların yola olan mesafelerinin yetersiz olması da engelli bireyler için problem teşkil edebilecek durumdadır. Alanda bulunan yürüyüş yollarında görme engelliler için güzergahın bulunmasını sağlayacak hissedilebilir/duyumsanabilir yüzeylerden oluşan klavuz çizgiler bulunmamaktadır.

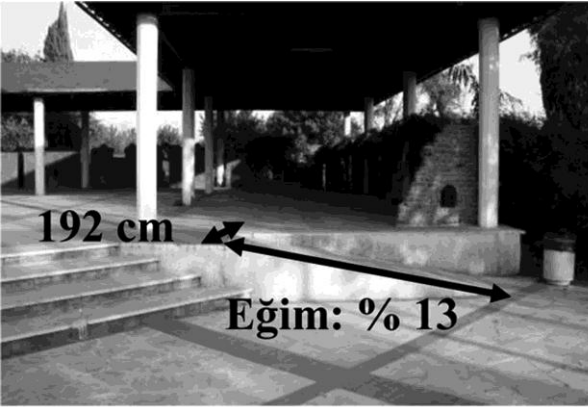
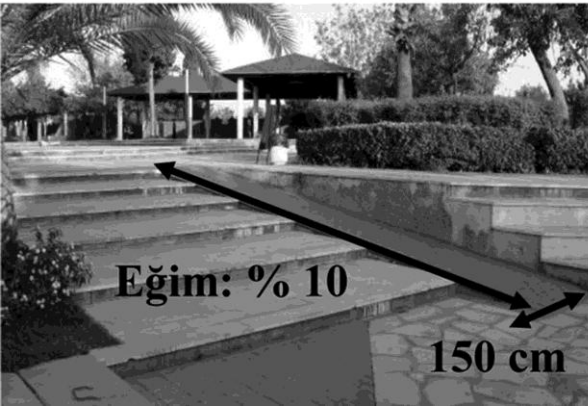
Şekil 7. Antalya Atatürk Kültür Parkı açık sergi alanı rampaları (Orijinal 2010)

Alanda bulunan açık sergi alanında düzenlenen rampalara bakıldığında, eğimlerinin çok yüksek olduğu görülmektedir (Şekil 7). Bazı rampaların kenarlarında koruma bordürü düzenlenmemiştir.

✓ % 8'den fazla eğimlere sahip rampalar ve köprüler uzatılarak eğimleri düşürülmelidir. Genişlik ölçüleri dar olan rampalar genişletilmelidir.

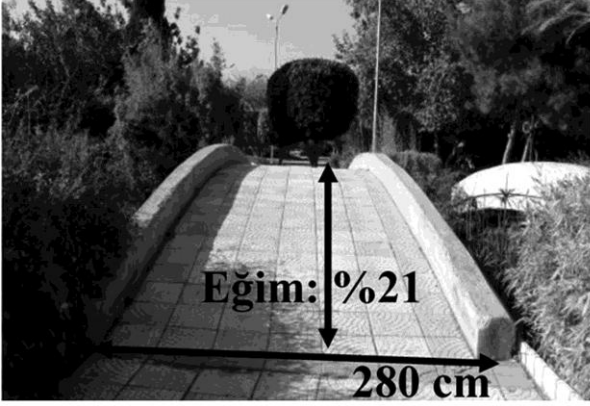
Şekil 9. Antalya Atatürk Parkı köprü örnekleri (Orijinal 2010)  
Figure 9. Bridge samples in Antalya Atatürk Culture Park (Original 2010)

Alandaki diğer rampalara bakıldığında sahip oldukları genişlik ölçülerinin yeterli olduğu ama eğimlerinin çok yüksek olduğu görülmektedir (Şekil 9). Rampaların yüzeyleri pürüzlü, stabil, kaymaz ve sert bir yapıya sahip olmaları sebebiyle engelli bireyin kullanımına uygundur. Alanda düzenlenmiş tüm rampalarda görme engelliler için rampaların başında ve sonunda 150 cm uzunluğunda düz ve değişik dokuda bir alan bulunmamaktadır.

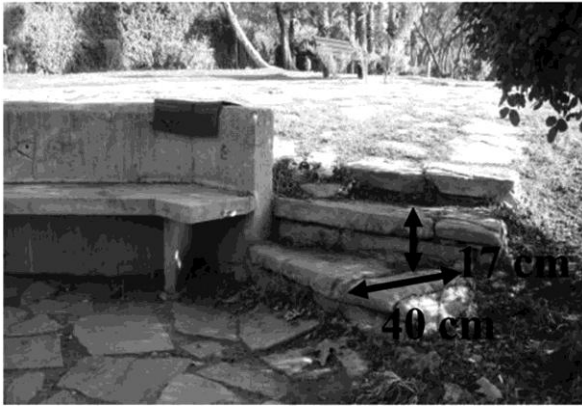
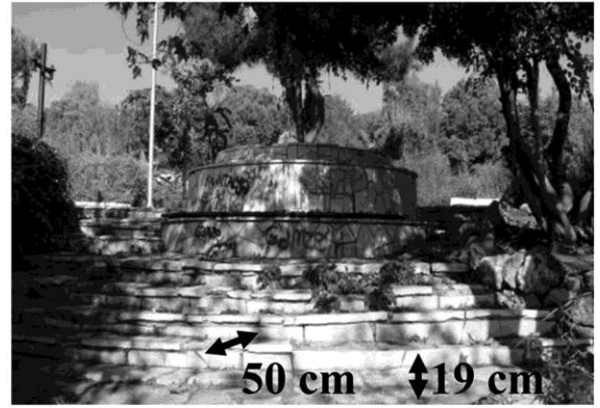
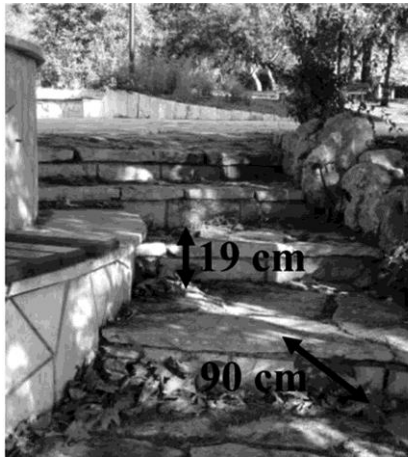
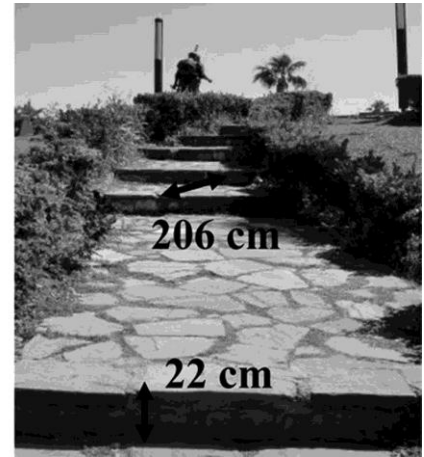
Şekil 11. Antalya Atatürk Kültür Parkı merdivenlerinden örnekler (Orijinal 2010)

Alanda farklı bölgelerde bulunan merdivenlerin basamak ve riht ölçülerinin uygunluğuna bakıldığında Şekil 11'deki merdiven elemanının uygun riht ölçüsüne sahip olduğu fakat basamak genişliği ölçüsünün ise uygun olmadığı görülmektedir.

✓ Alanda bulunan merdivenlerden rıht ve basamak ölçüleri uygun olmayanlar düzeltilmeli ve basamak sayısına göre gerekiyorsa sahanlık yapılmalıdır. Merdivenin başlangıcı ile sonunda ve basamaklarının ucunda kaymaz koruyucu şeritler uygun ölçülerde belirtilmelidir. Rampa ile birlikte düzenlenmemiş olan merdivenlere rampa yapılmalıdır. Güvenlik için merdivenlerin her iki yanına uygun ölçülerde tirabzan yapılmalıdır.

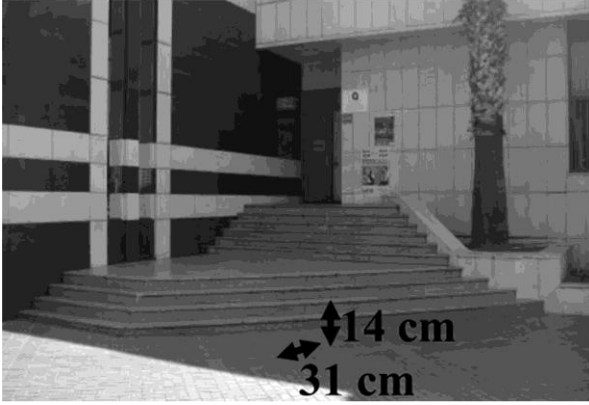
**Şekil 12.** Antalya Atatürk Kültür Parkı merdivenlerinden örnekler (Orijinal 2010)

Şekil 12a'daki merdiven elemanının ise hem riht hem basamak ölçüleri uygundur. Diğer merdivenler ise hem riht hem basamak genişlik ölçüleri bakımından uygun değildir. Merdivenlerin malzemelerine baktığımızda Şekil 11a,b,c ve e'de görülen merdivenlerde kullanılan kayrak taşı malzemesi haricinde diğer merdivenlerde kullanılan malzeme türleri uygundur. Görüldüğü gibi hiçbir merdiven elemanı rampa ile birlikte düzenlenmemiştir. Merdivenlerin başlangıcında ve sonunda görme engelliler için olması gereken 120 cm uzunluğunda düz ve değişik dokuda kaplama malzemesi bulunmamaktadır. Ayrıca basamakların her birinde olması gereken basamak ucu koruyucu kaymaz şeritler de kullanılmamıştır. Merdiven kenarlarında su tahliye olukları yapılmamıştır. Standartlara göre merdivenin iki tarafında da olması gereken trabzanlar mevcut değildir. Merdivenlere yakın konumlarda bulunan aydınlatma elemanları merdivenler için yeterli aydınlığı sağlamaktadır.
