## Tarihi Çevrede Konutların Terk Edilmesi Probleminin Mekansal Nedenlerinin Araştırılması

### Examination of Spatial Causes of Housing Abandonment Problem in the Historic Environment

Emine Duygu Kahraman<sup>1</sup>

, Kemal Mert Çubukçu<sup>2</sup>

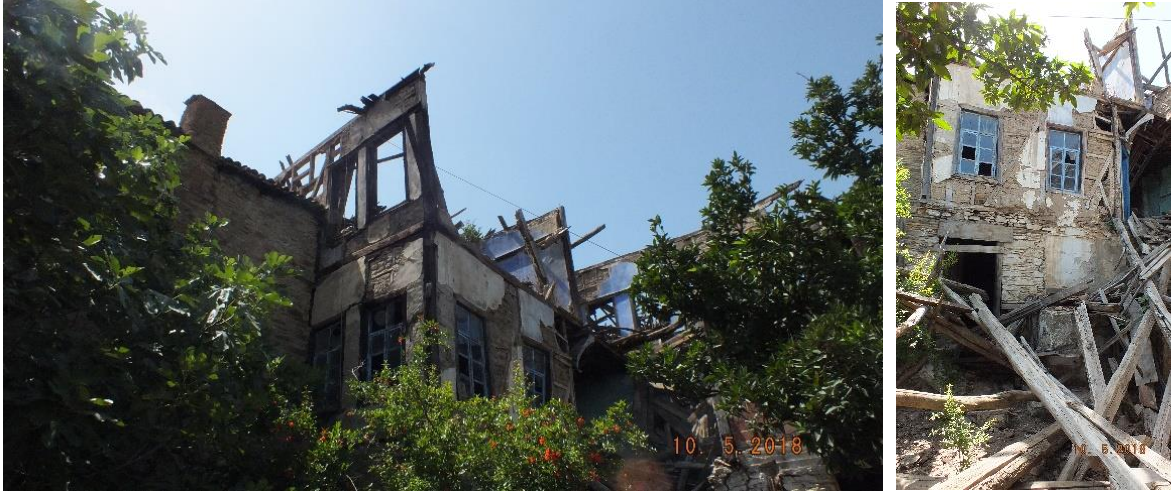
Şekil 1. Terk edilmiş ve harabeye dönmüş tarihi bir konut örneği, Bayındır (Yazar arşivi).

Konutların terk edilmesi, ülkemiz tarihi çevrelerinde görülmekte olan bir problemdir. Tarihi kentsel dokunun korunması ancak içinde yaşayanlarla sağlanabilir ve terk edilmiş bir konut bakımsızlığın ardından yok olmaya mahkûmdur (Şekil 1).

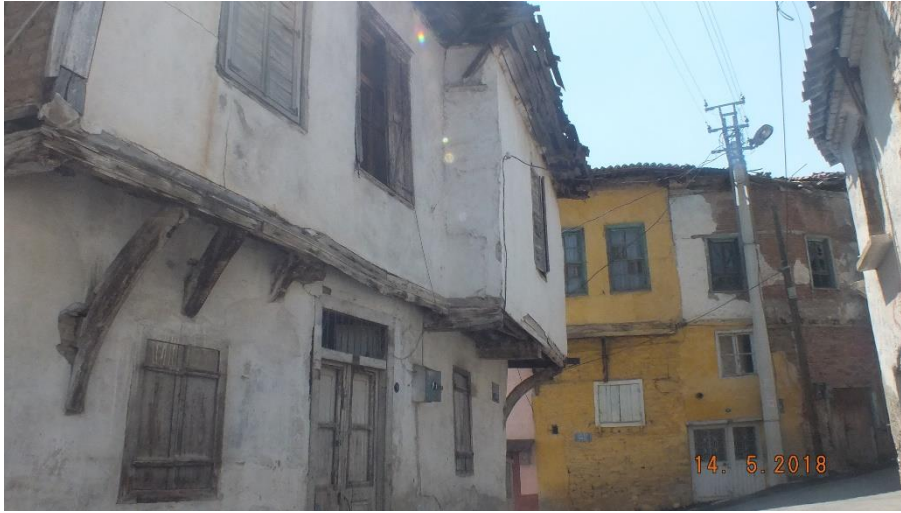
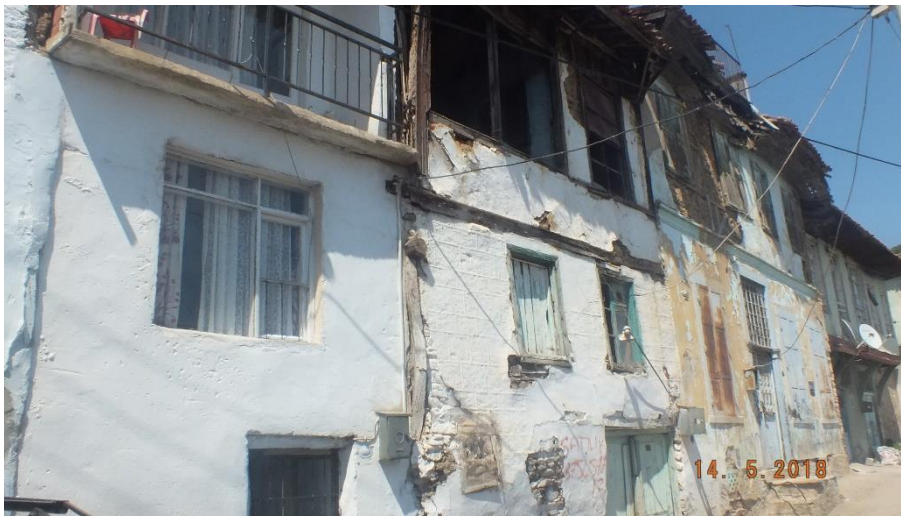
**Şekil 5. Konutun yakın çevresinde terk edilmiş yapı örneği (Yazar arşivi).**

**Şekil 6. Konutun yakın çevresinde terk edilmiş yapı örneği (Yazar arşivi).**

Konutun komşuluğunda ve yakın çevresinde terk edilmiş yapı olması (Şekil 5 ve Şekil 6), konutun terk edilmesi ile ilişkilidir ( $X^2=18,014$ ,  $sd=1$ ,  $p$ -değeri=0,000). Terk edilen konutların %97,6'sının komşuluğunda ve yakın çevresinde terk edilmiş yapı/yapılar varken, terk edilmeyen konutların ise %64,9'unun komşuluğunda ve yakın çevresinde terk edilmiş yapı/yapıların olduğu saptanmıştır. Aradaki fark istatistiksel olarak anlamlı bulunmuştur ( $p<0,001$ ) (Tablo 4).

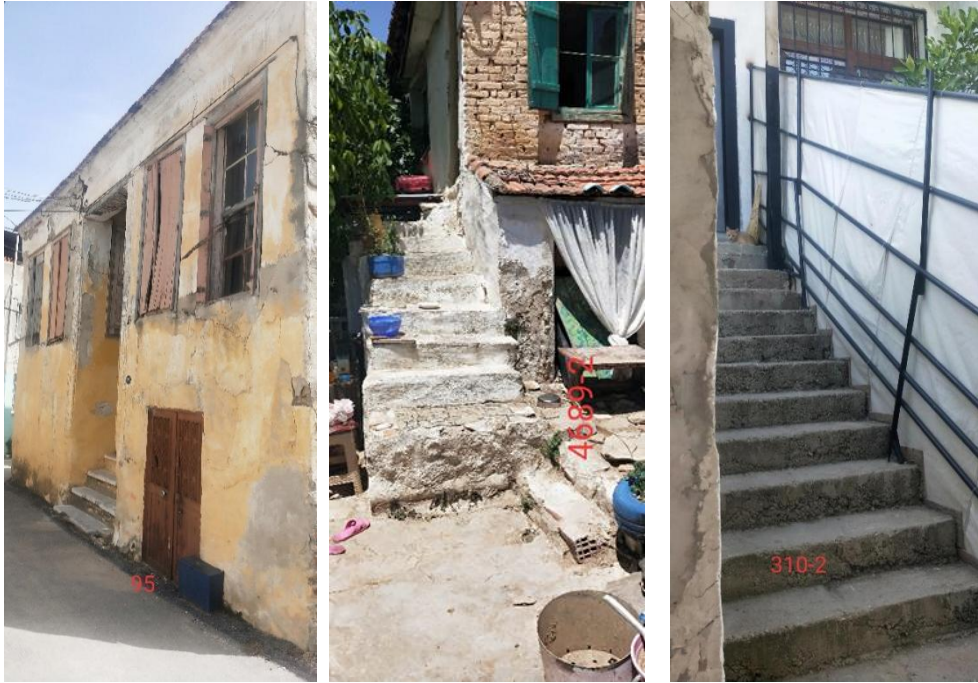
**Şekil 7. Avlu ya da bina girişlerinde yaşlıların ya da çocukların ya da engellilerin girmesini güçleştirecek merdiven ya da kot farkı örnekleri (Yazar arşivi).**

Avlu ya da bina girişlerinde yaşlıların ya da çocukların ya da engellilerin girmesini güçleştirecek merdiven ya da kot farkı olması (Şekil 7), konutun terk edilmesi ile ilişkilidir ( $\chi^2=3,558$ ,  $sd=1$ ,  $p$ -değeri=0,059). Avlusunda ya da bina girişinde yaşlı, çocuk ya da engellilerin girmesini güçleştirecek merdiven ya da kot farkının, terk edilen konutların %19,5'inde, terk edilmeyen konutların ise %34,2'sinde olduğu saptanmıştır ve aradaki fark istatistiksel olarak anlamlı bulunmuştur ( $p<0.10$ ) (Tablo 6).

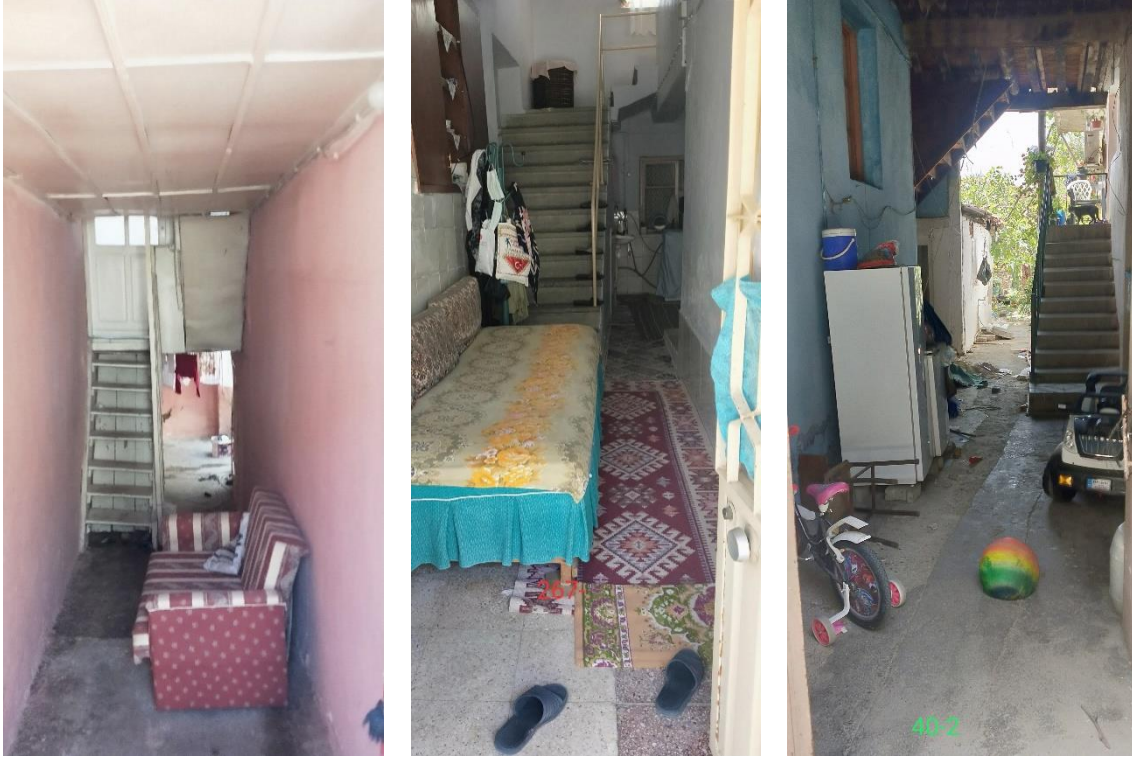
Şekil 8. Konut içinde kullanımı zorlaştıran merdiven örnekleri (Yazar arşivi).

Konut içinde kullanımı zorlaştıran merdivenlerin olması (Şekil 8), konutun terk edilmesi ile ilişkilidir ( $\chi^2=5,686$ ,  $sd=1$ ,  $p$ -değeri=0,017). Terk edilen konutların %82,9'unun içinde kullanımı zorlaştıran merdiven var iken, terk edilmeyen konutlarda içinde kullanımı zorlaştıran merdiven olma oranının %64,2 olduğu saptanmıştır ve aradaki fark istatistiksel olarak anlamlıdır ( $p<0.001$ ) (Tablo 7).
