## Bursa'da Yıkım Kararı Verilen Tescilli Betonarme Yapıların Deprem Performans Analizleri Etkinliğinin Tartışılması

### Discussion of the Efficiency of Earthquake Performance Analysis of Registered Reinforced Concrete Structures for Demolitions in Bursa

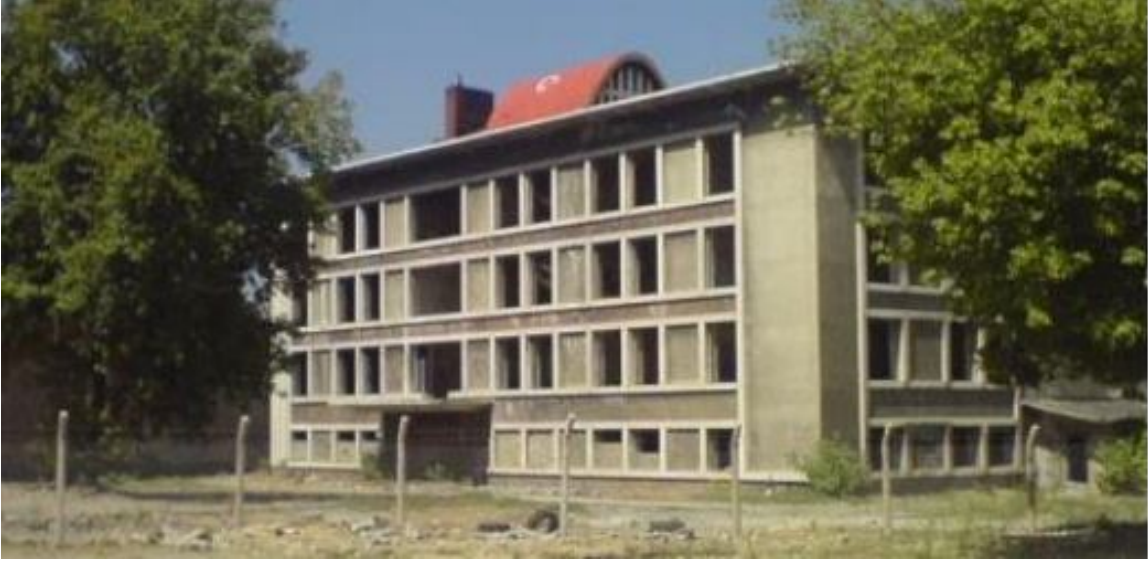
Şekil 10. Tolon Fabrikası (Url-4)

Zemin üzerine 3 kat inşa edilen yapı, betonarme iskelet ve kagir sistemle yapılmıştır. Bursa tarafına bakan idare bloğunun arkasında bulunan atölyeler bölümü de aynı şekilde betonarme iskelet sistemde inşa edilmiştir. Kemerli şet çatı örtüsü kısmi olarak cam kaplıdır. Bu sayede fabrika imalathane hacmine daha geniş yüzeylerden doğal ışık alınabilmektedir. Binanın yapıldığı dönemde, fabrika girişinde Profesör Erdiñ Bakla tarafından tasarlanmış büyük kar taneleri simgeleri yerleştirilmiştir. Toplam 7000 metrekare olan tesisin ön tarafında ofisler ve konut bölümleri birleştirilerek çözümlenmiştir (Ayengin Ş., Şen E, s.220). Yapı dış cephelerdeki sürekli devam eden düz söve izleri ve ritmik pencere boşlukları ile modern dönem etkilerini taşıyan çizgiler barındırmaktadır (Şekil 10. ve Şekil 11.)

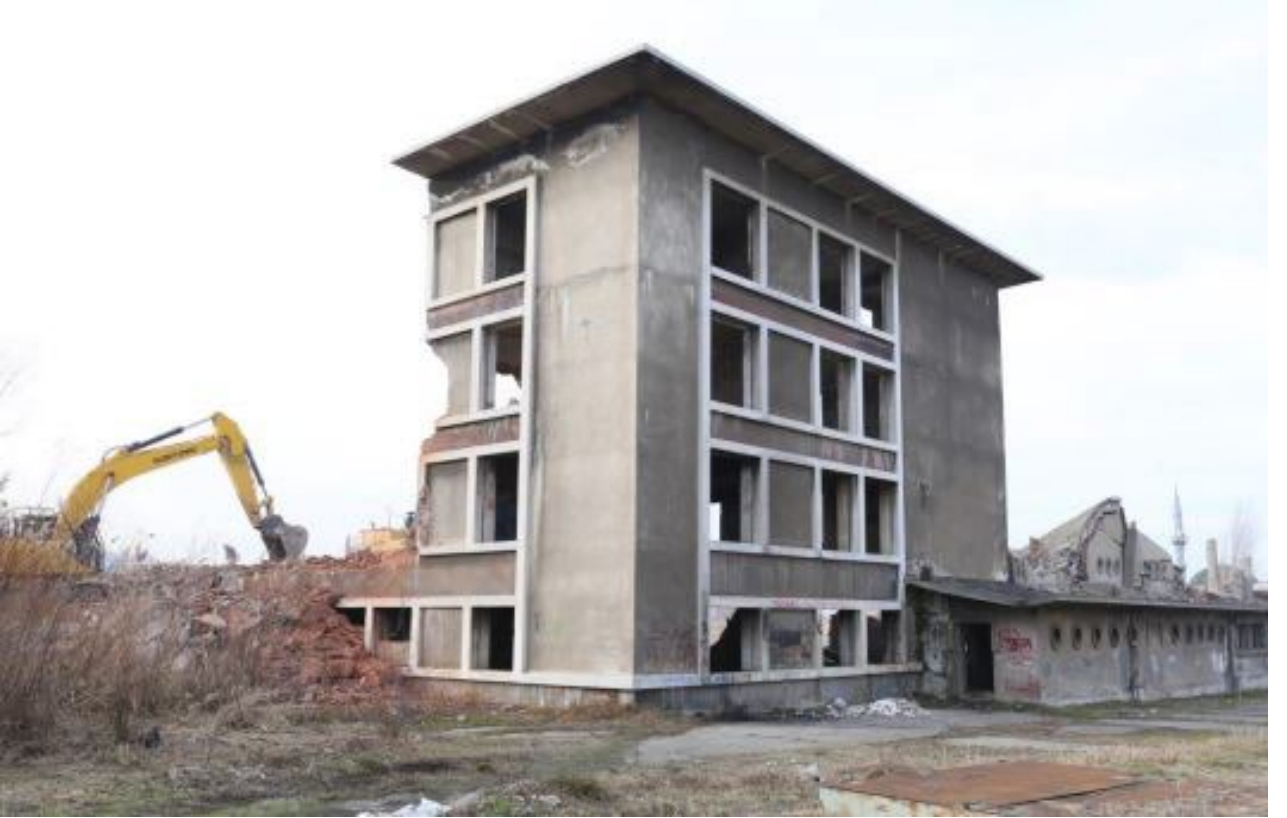
Şekil 14. Tolon Fabrikası Yıkımı (Kaynak: Url-5)

Bu kapsamda yapıdan alınan numuneler test edilerek, elde edilen verilere göre değerlendirmeler yapılmıştır. (Tablo 3. Ve Tablo 4.). Bursa Büyükşehir Belediyesi adına yapılan karot testlerinde, alınan 12 karot örneğinin basınç dayanımları incelendiğinde 20 ila 36 N/mm<sup>2</sup> arasında değişkenlik gösterdiği anlaşılmaktadır. Örnekler üzerinden yapılan basınç testlerine göre; beton basınç dayanım ortalaması 27 N/mm<sup>2</sup> olarak kabul edilmiştir. Mimarlar Odası taleplerine göre alınan karot örneklerindeki numunelerde de benzer olarak basınç dayanımları 20 ve 26 N/mm<sup>2</sup> olarak tespit edilmiştir. Buna göre; yapılan analizler neticesinde yapının mevcut durumdaki taşıyıcı elemanları dayanımlarının, yönetmelik sınır değerlerini karşılamadığı kabul edilmiştir. Önerilen güçlendirme projesinin yaklaşık maliyetinin bina yeniden yapım maliyetinin %80'i kadar olduğu ve yapının mevcut durumuna müdahale olmadan kullanımının mümkün olmadığı yönünde ortak görüşle Kültür ve Turizm Bakanlığı Bursa Kültür Varlıklarını Koruma Bölge Kurulu'nun 30.12.2016 tarihli 6524 numaralı kararı doğrultusunda yıkım kararı alınmıştır (<https://www.bursa.bel.tr>) ( Şekil 12., 13., 14.).

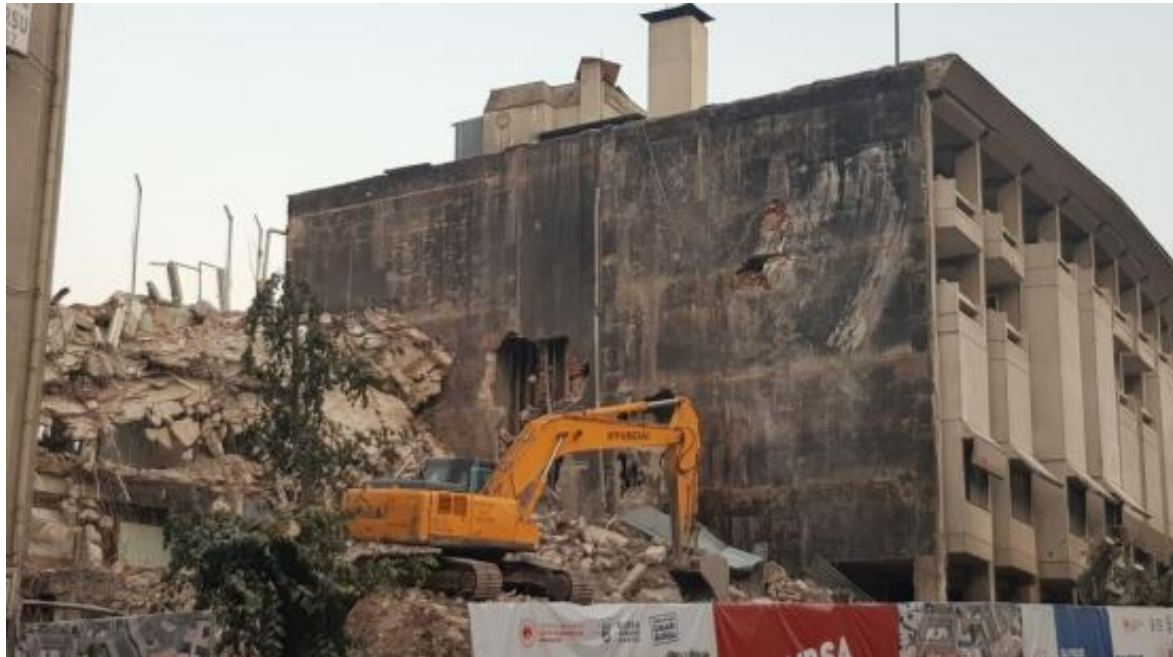
**Şekil 19.** Merkez Bankası Yıkımı (A. Çelik Arşivi)

Bursa Büyükşehir Belediyesinin Hanlar Bölgesi için yapmış olduğu düzenleme kapsamında yapının yıkım işlemleri 2021 yılında gerçekleştirilmiştir(Şekil 19.)

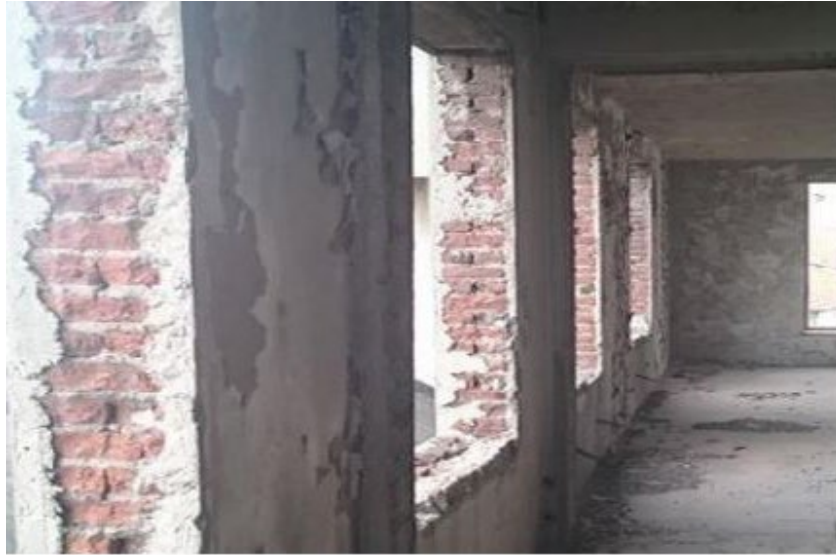
**Şekil 20.** Tolon Fabrikası Dış Duvar Yığma Tuğla Örgüsü (Kaynak: Ayengin Ş., Şen E.)

İncelenen yapılardan özellikle Tolon Fabrikası yapısının dış cephesinde kullanılan çift sıra tuğla dolgunun sisteme katacağı dayanımın göz ardı edilmesi, hatalı bir yöntem uygulanmış olabileceğini düşündürmektedir. (Şekil 20.) Açıklanan sebeplerle, yapısal hesaplara dahil edilmeyen tuğla dolgu duvarlar ile yapılan yapısal çözümlerlerin doğru sonuçlar vermesi beklenilmemelidir.

Erken dönem betonarme yapıları, yalnızca betonarme iskelet sisteminle inşa edilmiş yapılar olarak ele almak yetersiz olacaktır. Bu yapılarda kullanılan tuğla dolgunun, dayanım ve rijitlik gibi yapısal özelliklerine katkısını değerlendirmek gerekmektedir. Avrupa Birliği ve diğer birçok ülkenin deprem standartlarında dolgu duvarların bina yapısal sistemine etkisine katılması önerilmektedir. Bu sebeplerle, yapısal hesaplara dahil edilmeyen tuğla dolgu duvarlar ile yapılan yapısal çözümlerlerin doğru sonuçlar vermesi beklenilmemelidir. Bu uygulamanın tespiti durumunda yapısal değerlendirmelerin “Betonarme Yapım Sistemi” yerine “ Karma Yapım Sistem” i olarak ele alınması önerilmektedir.
