Afet riski altındaki alanların dönüştürülmesi hakkında kanun kapsamında riskli yapı tespit süreci, teşvikler ve maliyet analizi: Bir vaka çalışması

Risky building detection process within the scope of law on the transformation of areas under disaster risk, incentives and cost analysis: A case study

Araştırma Makalesi / Research Article

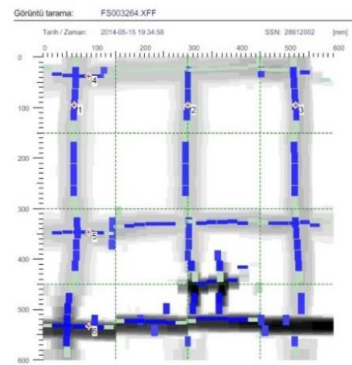
Şekil 3. Donatı sıyırması ve donatı taraması testleri (Rebar stripping and rebar screening tests)

Riskli Yapı Tespiti Esaslarına uygun olarak kritik katta 3 adet donatı sıyırması ve 3 adet donatı taraması olmak üzere toplam 6 adet kolonda donatı tespiti yapılmıştır. Yapının mevcut durumu ile betonarme projesi uyumlu olmadığı için, donatı tespiti ve yapı elemanlarının tespiti görsel ve aletsel olarak elde edilen veriler kullanılarak belirlenmiştir. Perde duvarlarında ise sıyırma ve aletli okumalar yapılarak donatı tespiti yapılmıştır (Şekil 3). Bu tespitler doğrultusunda mevcut yapıya ait mimari ve

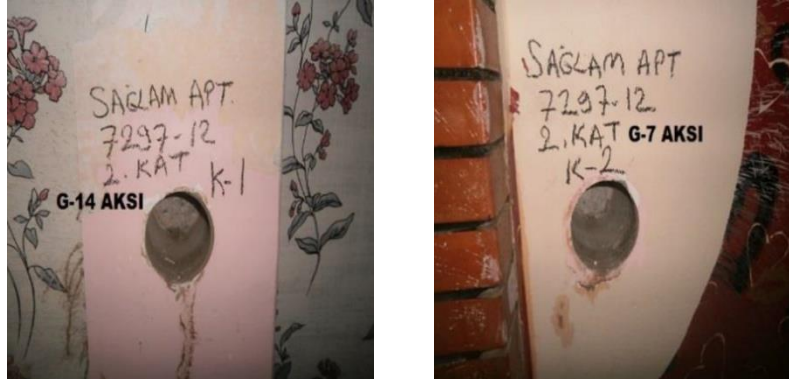
Şekil 4. Beton dayanımı düşük olduğu belirlenen yerlerden karot alınması (Coring from places where concrete strength is determined to be low)

statik rölöve birlikte oluşturulmuştur. Ayrıca korozyon miktarı tespit edilmiştir. Test çekici ile tespit edilen en düşük dayanımlı beş kolondan karot numunesi alınmış ve bu karotların laboratuvarında dayanım deneyleri yapılmıştır (Şekil 4). Yapının dayanımını etkileyebilecek boyutta hasara rastlanmamıştır. Ancak eski yapı olmasının da etkisiyle en alt katta duvar ve konsol çatlakları bulunmaktadır (Şekil 5).
