ANADOLU TÜRK ÇİNİ SANATI BAĞLAMINDA RESTORASYONDA TAMAMLAMA UYGULAMALARINA İLİŞKİN ÖRNEK ÜRETİMLER

EXAMPLE PRODUCTIONS ON COMPLEMENTATION APPLICATIONS IN RESTORATION IN THE CONTEXT OF ANATOLIAN TURKISH TILE ART

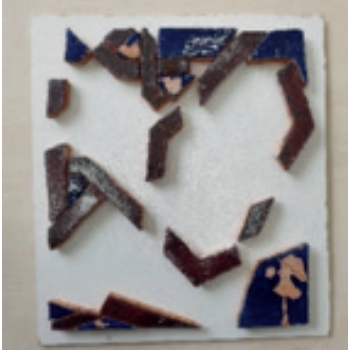
Şekil 1: Mevcut özgün çiniler (solda).

Harçlı tamamlamalarda, işlemlere özgün çinilerin mevcut durumlarının tespiti ile başlanmıştır. Mevcut durumları tespit edilen çiniler, özgün kompozisyon düzeni hakkında bilgi verecek kadar çok olduğu durumlarda, dekor tamamlaması yapılmıştır. Mevcut çiniler içindeki kırık parçalar birleştirilmiş ve tüm parçalar tamamlanan kompozisyon üzerine yerleştirilerek eksik kısımlar belirlenmiştir. Mevcut parçalar ve eksiklikler temel alınarak, çinili panonun dış sınırlarını oluşturacak düzeneğe kurulmuştur. Bu sayede, akışkan kıvamdaki tamamlama harcının akmadan donması ve çiniler ile bütünleşmiş bir parça olması sağlanmıştır. Harcın kurummasının ardından yüzeyde olabilecek pürüzler ince zımparaya düzeltilmiş, çinilerin üzerine taşan harçlar harç kurumadan temizlenmiştir. Bu işlemde özgün çiniler arasındaki derz kayıpları da tamamlanmıştır. Mozaik, sahte mozaik, sırlı tuğla, tek renk, kabartma ve sır altı dekor teknikli çinilerin tamamlanmasındaki uygulama basamakları birbirine oldukça yakın olduğundan ilk tamamlama örneğinde işlem basamaklarına ait fotoğraflar kullanılarak detaylı görsel anlatım yapılmış, sonraki örneklerde benzer uygulamalarda tekrara düşmemek için sadece tamamlama sonucuna ait görsellere yer verilmiştir.

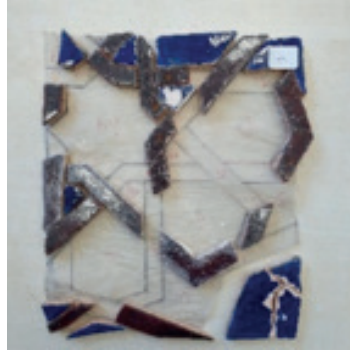
Şekil 2: Mevcut özgün çinilerden yola çıkarak genel kompozisyonun oluşturulması (ortada).

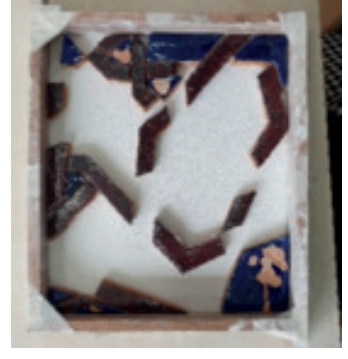
Şekil 3: Çini panonun dış sınırlarını oluşturacak düzeneğin kurulması (sağda).

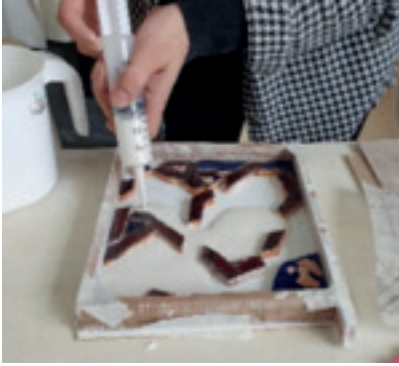
Şekil 4: Yapısal eksikliklerin harçla tamamlanması (solda).

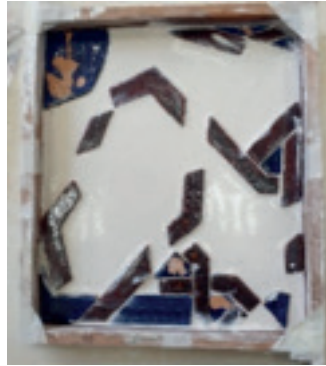
Şekil 5: Harçlı hem yüzey tamamlama (ortada).

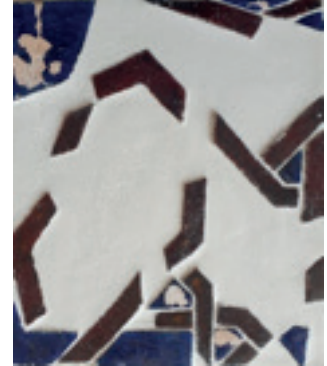
Şekil 6: Harcın donması ile yan düzenekleri çıkarılan ve yapısal bütünlüğü sağlanan çinili pano (sağda).

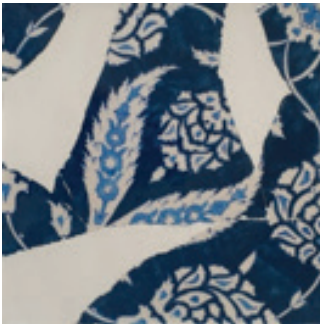
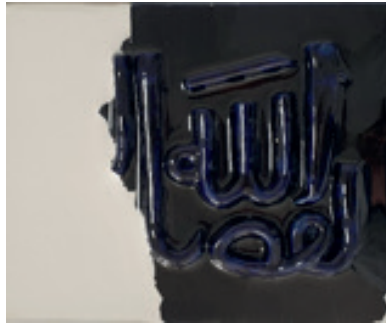
Şekil 7: Sır altı dekor tekniğinde, harçla, hem yüzey tamamlama (solda).

Şekil 8: Kabartma çini tekniğinde, harçla, hem yüzey tamamlama (ortada).

Şekil 9: Sır altı dekor tekniğinde, harçla, hem yüzey tamamlama (sağda).

Harçlı tamamlamaların ilk örneği, harçla sağlanan hem yüzey seviyeli ve düz yüzeyli uygulamalardır. Mevcut parçaların genel kompozisyon hakkında bilgi verecek kadar yeterli olmadığı ve tahmini bir tamamlamaya gidilmemesi gereken durumlarda uygulanabilecek bu tamamlamada kullanılan harç özgün çiniler ile hem yüzey seviyede kullanıldığı için yapısal bütünlük sağlanmıştır. Ancak özgün çinilerin ayırt edildiği tamamlamada, görsel bütünlük algısı çok sağlanmamaktadır. Bu yöntem ile mozaik teknikli çinilerin tamamlamasının yanında sır altı dekor, sırlı tuğla ve kabartma teknikli çinilerde tamamlama uygulaması yapılmıştır. Bu yöntemi harç ile boşlukların dolgulanması olarak isimlendirmek/değerlendirmek mümkündür.

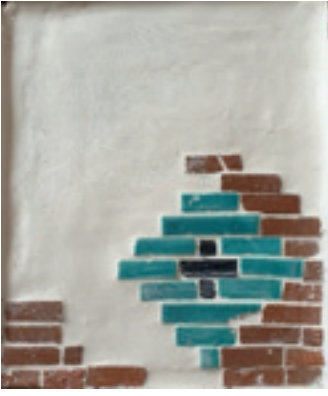
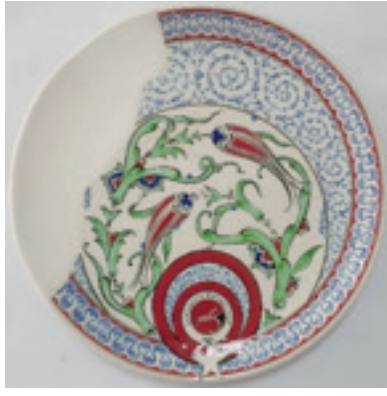
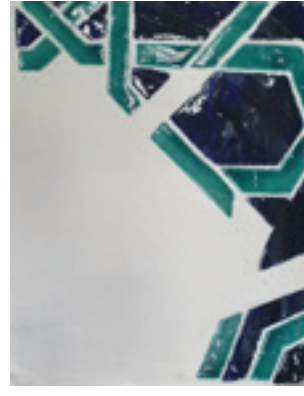
Şekil 10: Sırlı tuğla tekniğinde, harçla, hem yüzey tamamlama (solda).
Şekil 11: Sır altı dekor tekniğinde, harçla, hem yüzey tamamlama (ortada).
Şekil 12: Mozaik çini tekniğinde, harçla, hem yüzey tamamlama (sağda).

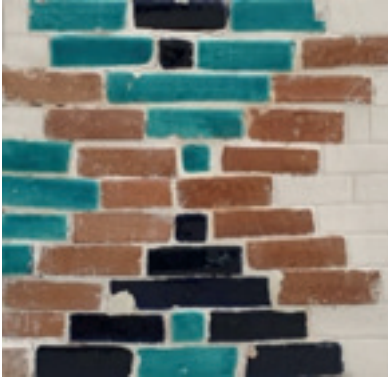
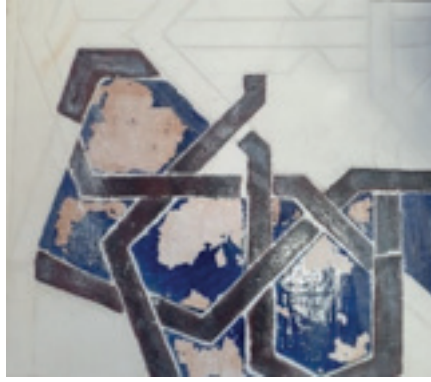
Şekil 13: Sırlı tuğla tekniğinde, harçla, birim formlar belirtilerek, hem yüzey tamamlama (solda).
Şekil 14: Mozaik çini tekniğinde, harçla, birim formlar belirtilerek, hem yüzey tamamlama (sağda).

İkinci harçlı tamamlamada ise, yukarıda aktarılan işlem aşamaları sonucunda elde edilen hem yüzey seviyedeki tamamlama yüzeyinde uygun aletlerle kazınarak, kompozisyondaki eksik kısımlara denk gelen birim çinilerin formları devam ettirilmiştir. Mevcut parçaların genel kompozisyon hakkında bilgi verecek kadar yeterli olduğu durumlarda uygulanabilecek olan bu tamamlama uygulamasıyla hem mevcut çiniler zarar görmeyecek bir harç ile sağlamlaştırılmış hem de çini panoda yapısal ve görsel bütünlük sağlanmıştır. Bu tamamlama, mozaik ve sırlı tuğla teknikli çinilerde uygulanmıştır.

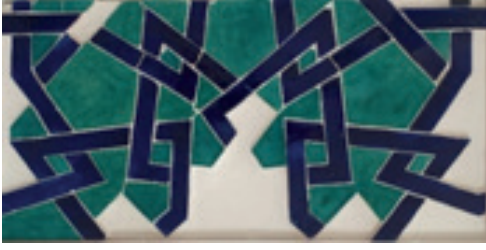
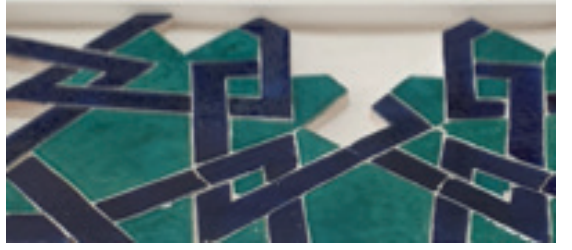
Şekil 15: Mozaik çini tekniğinde, harçla, seviye altı tamamlama (solda).

Şekil 16: Mozaik çini tekniğinde, harçla, seviye altı tamamlama, detay (sağda).
Kaynak: Işılak Konak arşivi.

Üçüncü tamamlama örneği, işlem aşamaları bakımından önceki uygulamalarla aynı nitelikte olan, ancak tamamlanan yüzeyin özgün çini yüzeylerine göre bir miktar alçak seviyede tutulduğu (seviye altı/sottosquadro) uygulama şeklidir. Bu tamamlama yöntemi ile özgün çinilerin form ve malzeme özellikleri (yükseklik, hamur rengi vb) kapatılmadan yapısal bütünlüğü sağlanmıştır.

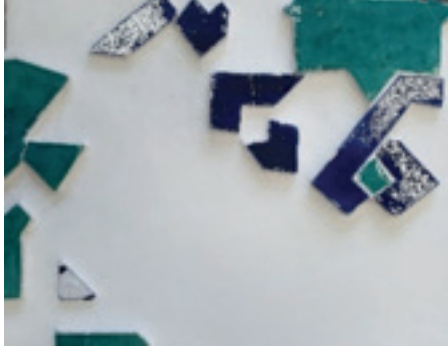
Şekil 17: Mozaik çini tekniğinde, harçla, seviye altı tamamlama (solda).

Şekil 18: Mozaik çini tekniğinde, alçı harçla, seviye altı tamamlama, detay (sağda).
Kaynak: Işılak Konak arşivi.

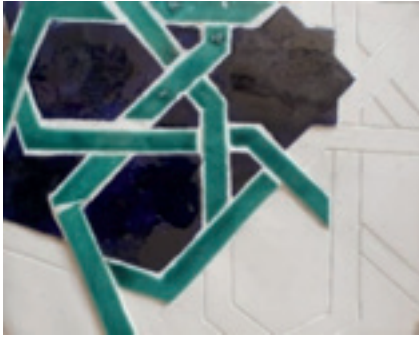
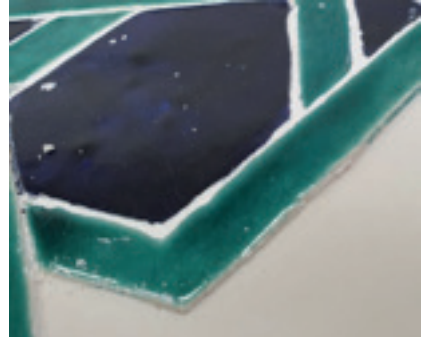
Şekil 19: Mozaik çini tekniğinde, harçla, birim formlar belirtilerek, seviye altı tamamlama (solda).

Şekil 20: Mozaik çini tekniğinde, harçla, birim formlar belirtilerek, seviye altı tamamlama, detay (sağda).
Kaynak: Işılak Konak arşivi.

Dördüncü tamamlama örneği ise harçla seviye altı tamamlanan yüzeyin birim çini formları, uygun aletlerle kazınarak devam ettirilip kompozisyonun tamamlanması şeklindedir. Bu görsel bütünlük algısını destekler nitelikteki uygulama da mevcut parçaların genel kompozisyon hakkında bilgi verecek kadar yeterli olduğu durumlarda uygulanabilir. Bu tamamlama örneği, mozaik çini tekniğinde uygulanmıştır.

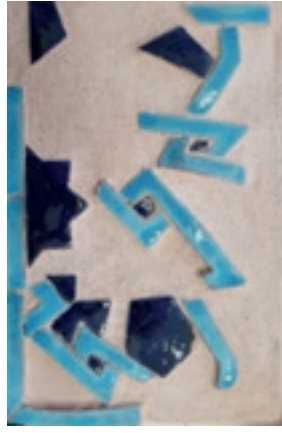
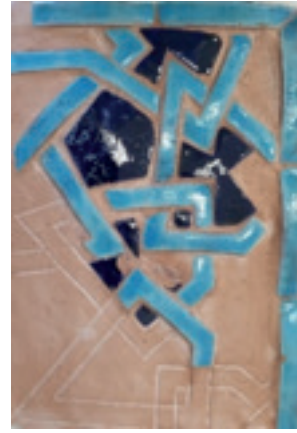
Şekil 21: Sırlı tuğla tekniğinde, puzolan harçla, hem yüzey tamamlama (solda).

Şekil 22: Mozaik çini tekniğinde, puzolan harçla, hem yüzey tamamlama (ortada).

Şekil 23: Mozaik çini tekniğinde, puzolan harçla, birim formlar belirtilerek, seviye altı tamamlama (sağda).

Beşinci ve altıncı tamamlama örnekleri, harç ile yapılan hem yüzey, düz ve hem yüzey form tamamlamalı uygulamaların puzolan harç ile yapılması şeklindedir. Puzolan harçta kullanılan dolgu-agrega (kuk, taş kırığı, mermer tozu, tuğla kırığı vb.), katkı (bitki ve hayvan lifler, tutkal vb.) ve bağlayıcı (kil, alçı, kireç vb.) malzemeleri bakımından yalnız kullanılan harçtan daha sağlam bir yapıya sahip olup, dış yüzey çinilerinin tamamlanmasında daha iyi sonuç vermektedir. Bu tamamlama mozaik çinilerde ve sırlı tuğla tekniğinde uygulanmıştır.

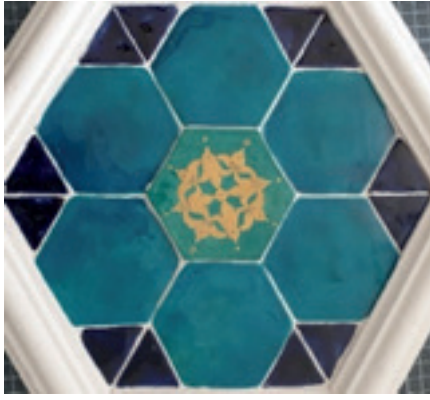
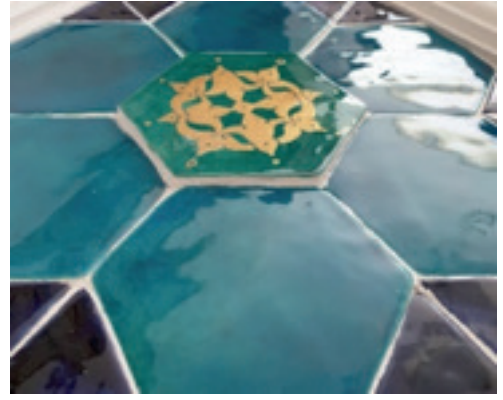
Şekil 27: Tek renk sırlı çini tekniği ve tek renk sırlı yıldızlı çini tekniğinde, yeniden üretim çinilerle tamamlama (solda).
Şekil 28: Tek renk sırlı çini tekniği ve tek renk sırlı yıldızlı çini tekniğinde, yeniden üretim çinilerle tamamlama, detay (sağda).

Yapısal tamamlamada kullanılan sekizinci ve son örnek, birim çini eksikliklerinin tamamlanmasında, özgün çinilerin rengine, formuna, tekniğine, içeriğine vb. özelliklerine uygun olarak üretilen yeni üretim çinilerin kullanılması şeklindedir. Yeni üretim çinilerin özgün çinilere göre formları aynı tutulmuş ancak renk ve yüksekliğinde bir miktar farklılığa gidilmiştir. Özgün çini, turkuaz yeşil renkte ve tek renk sırlı-yaldızlı teknikte üretilmişken tamamlama çinileri, özgüne göre daha alçak zeminde/seviye altında ve turkuaz mavi renkte üretilmiştir. Özgün malzemenin önüne geçmeyen aynı zamanda görsel ve yapısal bütünlüğü yüksek oranda sağlayan bu tamamlama, tek renk sırlı çini tekniğinde uygulanmıştır.

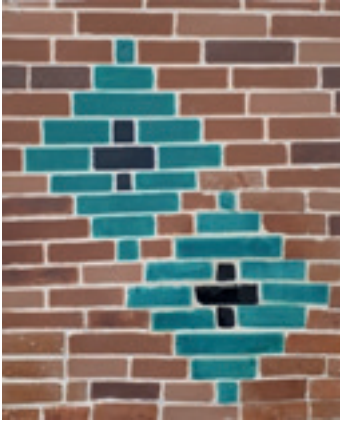
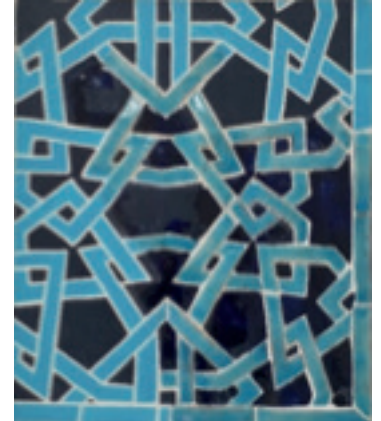
Şekil 29: Sırlı tuğla tekniğinde, harçla, hem yüzey, mimetik tamamlama (solda).
Şekil 30: Tek renk sırlı çini tekniğinde, harçla, hem yüzey, mimetik tamamlama (ortada).
Şekil 31: Mozaik çini tekniğinde, harçla, hem yüzey, mimetik tamamlama (sağda).

Dekor tamamlama örneklerinin ilki, harç ile hem yüzey seviyede tamamlanan yüzeylerin özgün çinilerle birebir aynı tonlarda boyanması şeklindedir. Mimetik tamamlama olarak da bilinen uygulamada, yapısal ve görsel bütünlük tamamıyla sağlamıştır. Ancak kullanılan renklerin aynı olması, özgün çinilerin ayrıştırılmasını güçleştirmekte ve yanıltıcı özellik göstermektedir. Bu tamamlama sırlı tuğla, tek renk sırlı, mozaik teknikli çinilerde uygulanmıştır.

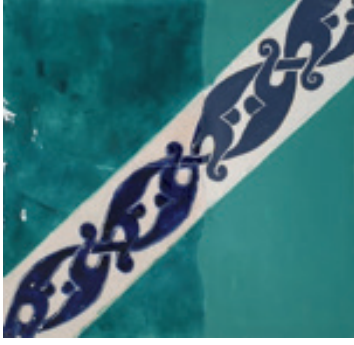
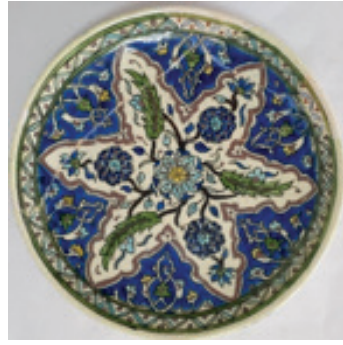
Şekil 32: Sahte mozaik çini (kazıma) tekniğinde, harçla, hem yüzey, açık ton renkli tamamlama (solda).

Şekil 33: Sır altı dekor tekniğinde, harçla, hem yüzey, açık ton renkli tamamlama (sağda).

İkinci dekor tamamlama örneğinde ise özgün çiniler ile hem yüzey seviyede tamamlanan yüzeyler, özgün çinilerden bir iki ton kadar açık renklerle boyanmıştır. Bu sayede görsel bütünlük yüksek oranda sağlamıştır, aynı zamanda özgün çiniler ve yapılan tamamlamalar da kolaylıkla ayrıt edilebilmektedir. Bu tamamlama örneği, mozaik, sahte mozaik, sır altı dekor teknikli çinilerde uygulanmıştır.

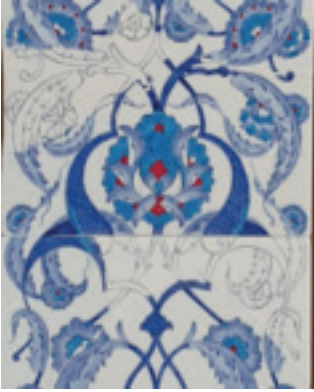
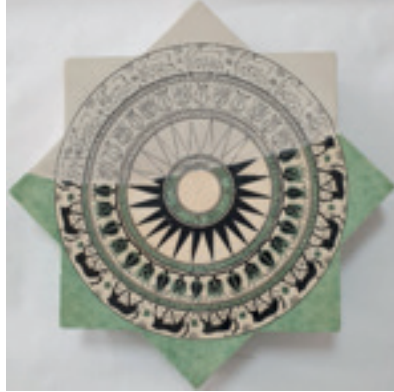
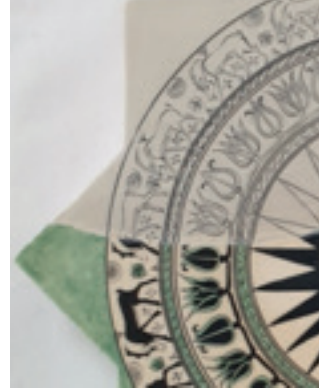
Şekil 34: Sır altı dekor tekniğinde, harçla, hem yüzey, konturle (çizgisel) tamamlama (solda).

Şekil 35: Sır altı dekor tekniğinde, harçla, hem yüzey, konturle (çizgisel) tamamlama (ortada).

Şekil 36: Sır altı dekor tekniğinde, harçla, hem yüzey, konturle (çizgisel) tamamlama, detay (sağda).

Üçüncü dekor tamamlama örneği, çizgisel-konturle tamamlama şeklindedir. Desenin mevcut parçalarının özgün kompozisyon hakkında yeterli bilgi verdiği durumlarda tercih edilebilir. Dekordaki eksikliklerde, motiflerin dış hatlarının çizgisel olarak, özgüne uygun renklerde konturleriyle verildiği uygulamadır. Tamamlama, sıraltı dekor teknikli çinilerde kullanılmıştır.

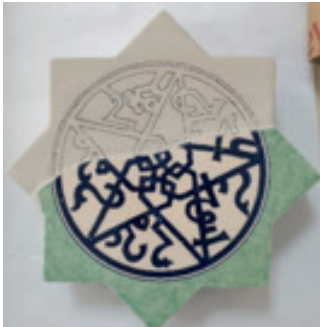
Şekil 37: Sır altı dekor tekniğinde, harçla, hem yüzey, kesik çizgi ile tamamlama (ortada).

Şekil 38: Sır altı dekor tekniğinde, harçla, hem yüzey, kesik çizgi ile tamamlama, detay (sağda).

Dördüncü dekor tamamlama örneği, konturlerin kesik çizgiyle tamamlanması şeklindedir. Desenin mevcut parçalarının özgün kompozisyon hakkında yeterli bilgi verdiği durumlarda tercih edilebilir. Dekordaki eksikliklerde, motiflerin dış hatlarının çizgisel olarak özgüne uygun renklerde kesik çizgilerle verildiği uygulamadır. Tamamlama, sıraltı çinilerde kullanılmıştır.

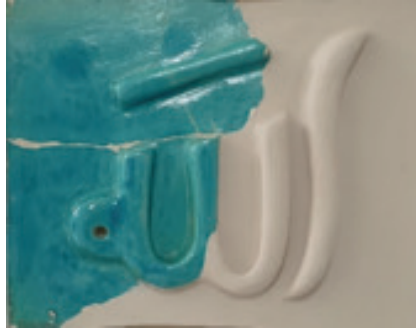
Şekil 39: Kabartma çini tekniğinde, harçla, kabartmalı tamamlama.

Kabartma çini tamamlamalarının ilk örneği, eksikliklerin özüne benzer kabartmalı olarak tamamlanması şeklindedir. Bu uygulama özgün kompozisyon hakkında yeterli bilgi bulunduğu durumlarda uygulanabilir. Öncelikle eksik alanlar, diğer örneklerde olduğu gibi harç ile hem zemin seviyede tamamlanmış, kabartmalı alanlarda var olan eksiklikler ise özgün kompozisyondan yola çıkarak, çini çamuru ile sucuk tekniğinde kabartmalı olarak tamamlanmıştır. Bu sayede eksik kısmın kalıbı oluşturulmuştur. Oluşturulan kalıbın, alçı malzemeden iki kez dökümü yapılmış (ilk dökülen ters kalıp olup içi boştur, ikinci döküm kabartmalı kalıp olarak çıkararak bizim kullanacağımız bölümü oluşturur) ve çıkan parça, özgün malzemeye yine harç ile birleştirilmiştir. Uygulamada tamamlanan yüzey boyanmadan bırakılmıştır. Bu durumda yapısal bütünlük tamamıyla sağlanmış, renk hariç görsel bütünlüğe de ulaşılmıştır.

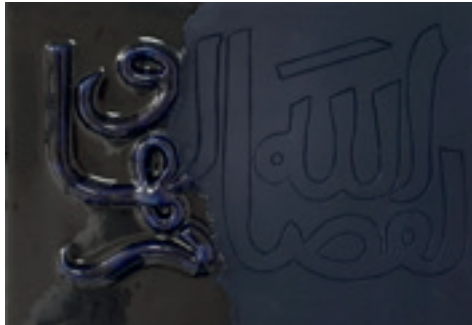
Şekil 40: Kabartma çini tekniğinde, harçla, mimetik boyanmış, kazımalı tamamlama.

Kabartma çini tamamlamalarının ikinci örneği ise ilk örneğin tersine, kabartmalı çini eksiklerinin, özgün kompozisyondan yola çıkarak kazınması ve alçak zeminde oluşturulması şeklindedir. Bu tamamlama da özgün kompozisyon hakkında yeterli bilgi bulunduğu durumlarda uygulanabilir. Uygulamada eksik alanlar, diğer örneklerde olduğu gibi harç ile hem zemin seviyede tamamlanmış, kabartmalı dekor alanların eksiklikleri ise özgün kompozisyondan yola çıkarak, kazınarak kontur şeklinde tamamlanmıştır. Uygulamada tamamlanan yüzey özgün çini ile aynı rekte (mimetik) olarak boyanmıştır. Bu durumda yapısal ve görsel bütünlük sağlanmış, özgün çinilerin ayrıştırılması da mümkün olmuştur.

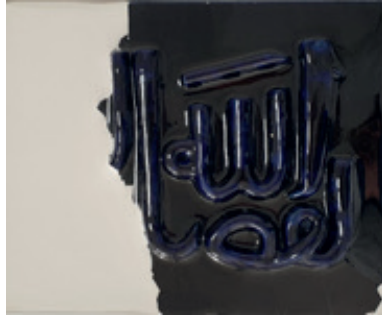
Şekil 41: Kabartma çini tekniğinde, harçla, kabartma oluşturulmadan hem yüzey tamamlama.

Son tamamlama örneği ise tamamlamaların ilk örneğinde olduğu gibi harçlı, hem yüzey seviyeli ve düz uygulamalardır. Bu uygulama özgün kompozisyon hakkında yeterli bilgi bulunmadığı durumlarda uygulanmalıdır. Tamamlamada kullanılan harç, özgün çiniler ile hem yüzey seviyede kullanıldığı için yapısal bütünlük sağlanmakta, özgün malzeme ayırt edilmekte ancak beyaz renkli harç zeminle mevcut çinilerde görsel bütünlük algısı çok yakalanmamaktadır.
