AYDIN-KARAHAYIT KÖYÜNDE BULUNAN POSACIZADE AİLESİ VAKFINA AİT ESERLERİN İNCELENMESİ

Investigation of The Works of the Posacizade Family
Foundation in Aydın-Karahayit Village

Araştırma Makalesi

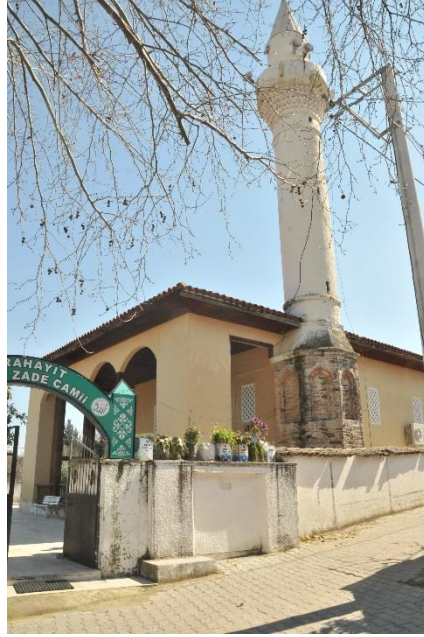
Karahayıt Köyü'nün güneyinde ve en üst kısmında bulunan Posacızade Hacı Hasan ve Hacı Hüseyin Camii, kareye yakın dikdörtgen planlı olup kuzey ve doğu yönünde uzanan bir son cemaat yeri ile çevrilidir (Fotoğraf 1, Çizim 1). Caminin üzerinin orijinalde kubbeyle örtülü olduğu, daha sonraki dönemlerde geçirdiği onarımlar nedeniyle kubbenin kaldırıldığı ve düz tavana dönüştürüldüğü sanılmaktadır. Caminin hem plan tipiyle hem de kubbenin düz tavan örtüsüne dönüştürülmesi ile Koçarlı Cihanzade Mustafa Ağa Camii, Koçarlı-Dedeköy ve Koçarlı-Cincin Köyü camileri ile aynı durumda olduğu görülmektedir. Caminin inşaatında Ege Bölgesi geneline özgü taşra yapı malzemelerinin kullanıldığı görülmektedir. İçten ve dıştan duvarlarının sıvalı olmasından dolayı yapı malzemesi fazlaca dikkat çekmese de restorasyon öncesi raporlarında moloz taş ve devşirme malzemenin kullanıldığı belirtilmektedir (11.12.2006 Restorasyon Verileri). Kuzey-Güney doğrultusunda yerleştirilen caminin ölçüleri Dıştan 16,00m x 19,00m, içten 13,00m x 16,00m genişliğindedir. Kuzey cephesinde beş, doğu cephesinde dört ahşap sütunla taşınan ve yuvarlak kemerler üstüne oturtulan tavan içten kasetleme tekniğiyle ahşaptan, dıştan oluklu kiremitle örtülmüş, yapıyla tam bir bütünlük oluşturmaktadır (Fotoğraf 2, 3). Yapının dış cephelerinde iki katlı pencere sistemi uygulanmış, 0,85m x 1,10m genişliğinde alçı şebekeli, ajurlu dikdörtgen pencerelerle caminin içerisi aydınlatılmış, güneybatı cephesinin köşesi de pahlanarak yanından geçen yola uygun hale getirilmiştir. Caminin kuzeydoğu köşesinde son cemaat yeri ile harimin birleştiği yerde, altıgen kaideli, bir sıra taş iki sıra tuğla malzemeyle

1. Posacızade Hacı Hasan ve Hacı Hüseyin Camii Genel Görünüm (O. Ülkü)

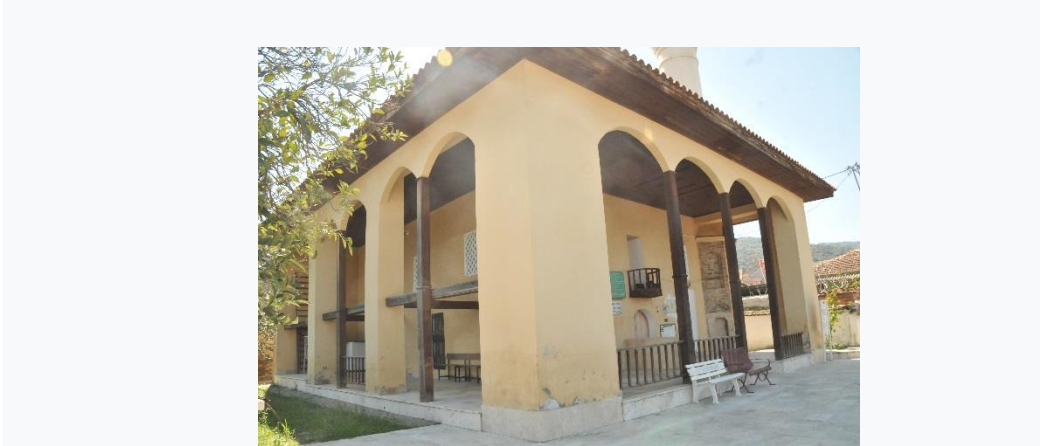
2. Posacızade Hacı Hasan ve Hacı Hüseyin Camii Son Cemaat Yeri. (O. Ülkü)

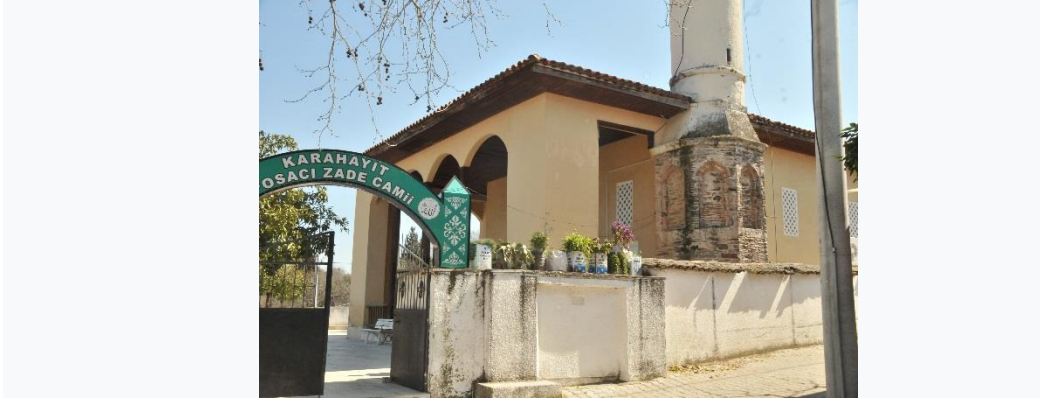
3. Posacızade Hacı Hasan ve Hacı Hüseyin Camii Son Cemaat Yeri (O. Ülkü)

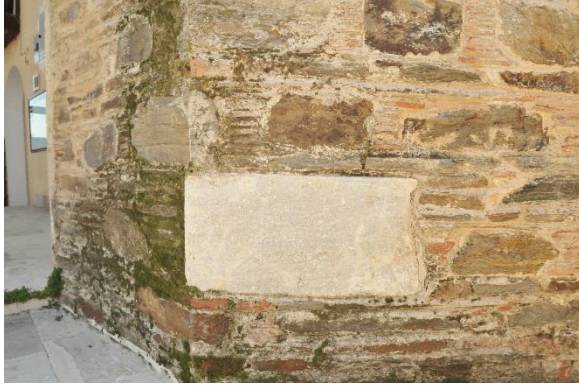
örülmüş bir minare bulunmaktadır. Minare kaidesinin her yüzeyine bir tane yüzeysel kemer nişi işlenerek dekore edilmiş, bir de çevredeki tarihi kalıntılardan alınmış, üzerinde Latin alfabesi ile yazılmış taş yazıt konulmuştur. Taş yazıtın üzerindeki harfler çok tahrip olduğu için okunması imkânsız durumdadır (Fotoğraf 4, 5, 6). Silindirik, yüksek gövdesinin üzerinde ve şerefe kısmında minarenin birkaç defa tamir edildiği, farklı malzeme kullanımından dolayı anlaşılmaktadır. Caminin iç ve dış cephe duvarları sıvanmış ve içerisinin duvarları boyanmış olması nedeniyle Aydın'da 19. Yüzyılda yapılan diğer camilerde görülen süsleme örneklerini burada görmek mümkün değildir. 2006 yılında yapılan restorasyon çalışmalarında da süsleme örneklerine rastlanmamıştır. Caminin birkaç defa tamirat geçirdiği göz önünde bulundurulursa her tamirat sonrasında sıva ve boya ile kaplanan duvarların üzerinde süsleme olsa bile kaybolduğu düşünülmektedir. Caminin Girişi 1,35m X 2,10m boyutlarında, basık kemerli, basit bir formda düzenlenmiş, ahşap çift kanatlı bir kapı ile sağlanmaktadır. Giriş kapısının iki yanında açılan pencerelerin üst kemer alınlıkları alçı malzeme ile işlenmiş mukarnas görünümünde sonlanmakta bu da yapı üzerinde bulunan yegâne süsleme örneğidir (Fotoğraf 7). Giriş bölümünün arkasında bulunan ve yakın zamanda ahşap çıtalardan yapılmış kadınlar mahfili sade, basit bir işçiliğe sahiptir. Yine ahşap minber de aynı özelliklerdedir. Caminin mihrabı sade, iki kademeli bir niş formunda olup mihrap nişini dıştan kuşatan sağır kemerin birleştiği üst kısmının küçük bir niş gibi değerlendirilmesiyle göze hoş gelen bir dekor elde edilmiştir (Fotoğraf 8).

5. Posacızade Hacı Hasan ve Hacı Hüseyin Camii Minare Kaidesi (O. Ülkü)

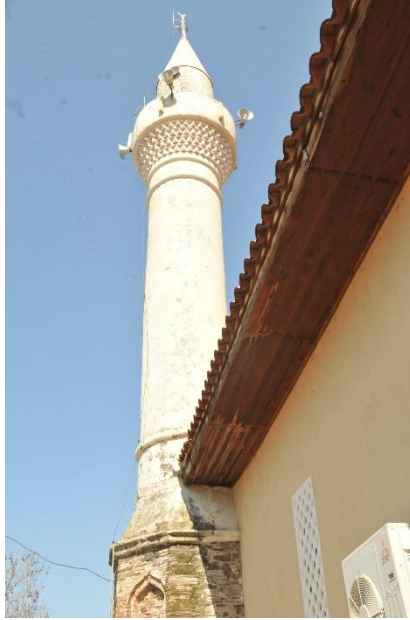
6. Posacızade Hacı Hasan ve Hacı Hüseyin Camii Minaresi

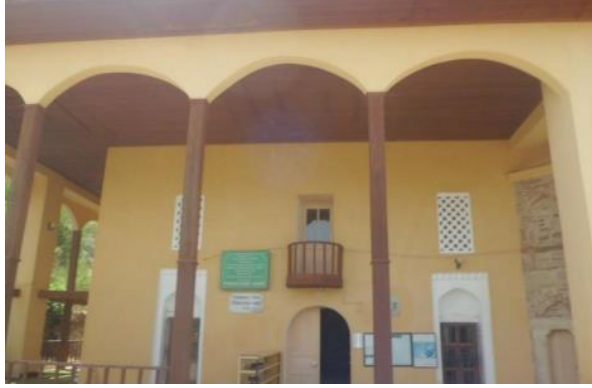
7. Posacızade Hacı Hasan ve Hacı Hüseyin Camii Giriş Cephesi (O. Ülkü)

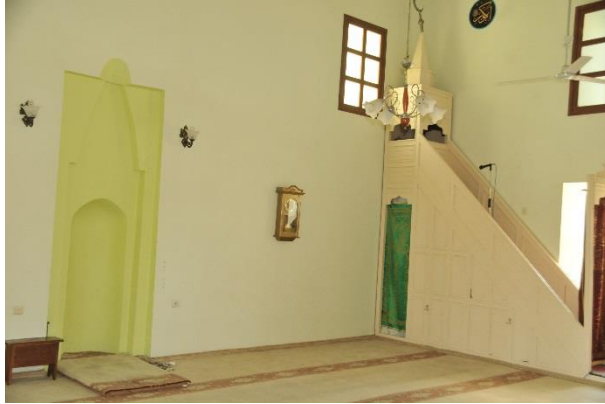
8. Posacızade Hacı Hasan ve Hacı Hüseyin Camii Mihrap ve Minberi (O. Ülkü)

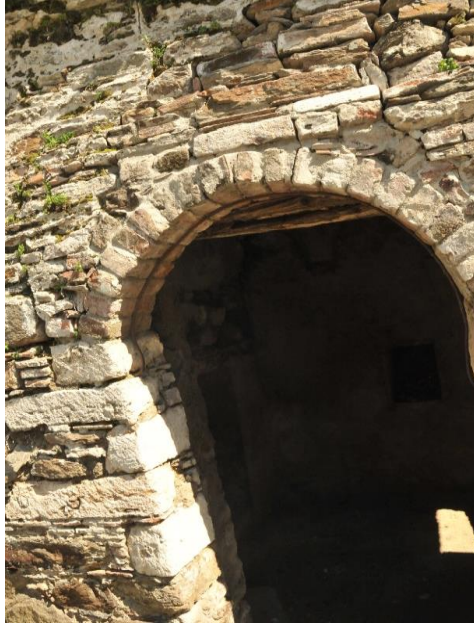
11. Posacızade Hacı Hasan ve Hacı Hüseyin Camii Sebilinden Ayrıntı (O. Ülkü)

Osmanlı Devleti'nin 19. Yüzyıl da başkent İstanbul'da inşa ettirdiği yapıların malzeme yönüyle zenginliği yıkılma sürecinde bile kendisini gösterse de Ege yöresinde yer alan yapıların inşasında daha çok moloz taş, tuğla ve ahşap kullanımı tercih edilmiştir. Moloz taş ve tuğla kullanımı cepheleri hareketlendirmek amaçlı yer yer bir sıra moloz taş, iki sıra tuğla ya da Bizans cephe süsleme etkileri olan balıksırtı, zikzak gibi süslemelerle cepheler hareketlendirilmeye çalışılmıştır. Posacızade Ailesi'nin yaptırdığı eserlerin duvar sistemleri incelendiğinde, Aydın ve çevresinde diğer yapılarda olduğu gibi taş ve tuğla malzemenin kullanıldığı görülmektedir. Almaşık duvar örgü sistemine göre inşa edilen duvarlar, iki sıra tuğla bir sıra taş Hacı Hasan ve Hacı Hüseyin Camii (Aydın merkez Cihanoğlu Camii) veya üç sıra tuğla bir sıra taş Hacı Sami Ağa Mescidi (Koçarlı Cihanoğlu, Cincin Köyü Cihanoğlu camileri ve Koçarlı Kule Saray) sisteminde düzenlenmişlerdir. Sebil kültürünün kökenlerini Anadolu Selçuklu devrinde Sahip Ata Külliyesi taç kapısı yanlarında gördüğümüz gibi Osmanlı Döneminde de yine halka içme suyu, şerbet gibi hayır yapmak amaçlı sosyal devlet anlayışını yansıtan sebiller görülmektedir. 16. Yüzyıldan itibaren sebiller de Osmanlı Devleti'nden artış görülürken batılılaşma etkileriyle beraber III. Ahmet çeşmesi ve sebili dönemin gözde örneklerinden sayılabilmektedir. Osmanlı Devleti'nde batı etkili Barok, Rokoko gibi süsleme ve bezemelerin yoğun olarak görüldüğü bu su mimari örnekleri, anıtsal özellikleriyle de öne çıkmaktadırlar. Anadolu da ise yine sebiller daha ufak ve gösterişsiz olarak karşımıza çıkmaktadırlar. Aydın şehir merkezinde yer alan Cihanoğlu Çeşme ve Sebili batılı etkileri dönemsel olarak gösterse de şehrin geri kalan çeşme ve sebilleri oldukça sadedir. Karahayıt Köyün de yer alan Posacızade Camii'nin kuzeyindeki sebili plan ve mimari özellikler yönüyle Aydın şehir merkezindeki çeşme ve sebillerle benzerlik göstermektedir. Ufak kare planlı ve üzeri kubbeyle örtülü bu sebil köşe pahlamaları yönüyle merkezdeki Genç Hacı İsmail sebili ve Çakır Mehmet Ağa sebili ile benzerlikleri vardır. Aynı zamanda sebilde yer alan dış frizi uygulaması Abdullah Paşa Sebilinin üzerinde görülmektedir.

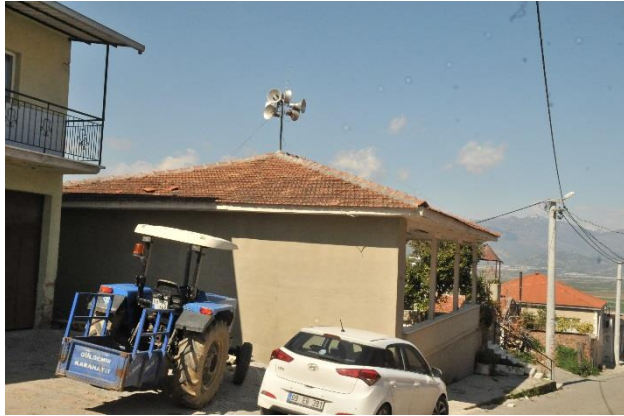
Posacıade Ailesinden kalan ve Karahayıt Köyü'ndeki ikinci önemli eser Posacıade el-Hac Sami Ağa Mescidi ve çeşmesidir. Hacı Hasan ve Hacı Hüseyin Ağa Camisi ile aynı tarihlerde inşa edilen yapı, birçok değişikliğe uğramış ve plan kurgusu dışında orijinal özelliklerinin çoğunu yitirmiştir (Çizim 3, Fotoğraf 11, 12). Diğer cami ile aynı plan özelliğine sahip mescidin çeşmesi de günümüz özelliklerine göre yenilenmiştir. Küçük bir avlu ile kuşatılan mescidin bahçesine doğu cephesinden açılan bir kapı ile girilmektedir. Avlunun kuzey ucunda beş basamaklı merdiven ile çıkılan, küçük köşk tarzındaki minaresi dikkat çekicidir. Minare bu özelliği ile Aydın ve çevresindeki tek örnektir (Fotoğraf 113). Mescidin kuzey ve doğu cephesi camide görülen "L" formunda son cemaat yeri ile çevrilidir. Son cemaat yerinin doğu kanadında bir mihrabiye nişi vardır. Mescidin doğu, batı ve kuzey duvarlarında açılan ikişer pencere ile yapı içerisi aydınlatılmakta, pencereler dikdörtgen formda ve sade, düz mermer çerçevesindedirler (Fotoğraf 14, 15). Mihrap nişi fazla derin olmayıp üst bölümü iri mukarnas dış frizi ile sonlanmaktadır. Minberi, günümüz sade ahşap işçiliği örneğinde düzenlenmiş, yağlı boya ile boyanmıştır (Fotoğraf 16, 17).

12. Posacızade Hacı Sami Ağa Mescidi Genel Görüntüsü (O. Ülkü)

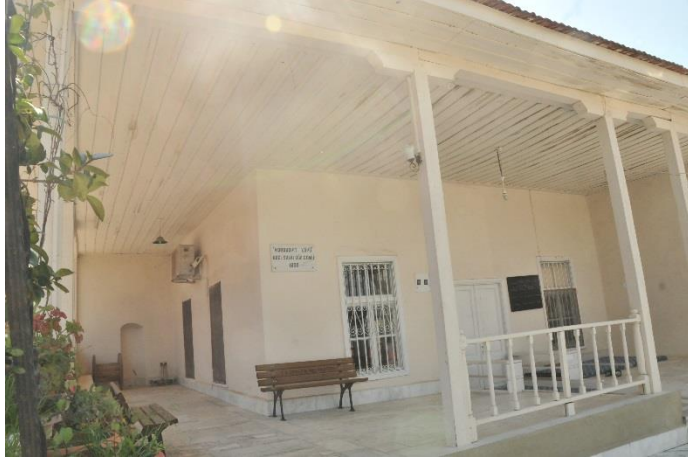
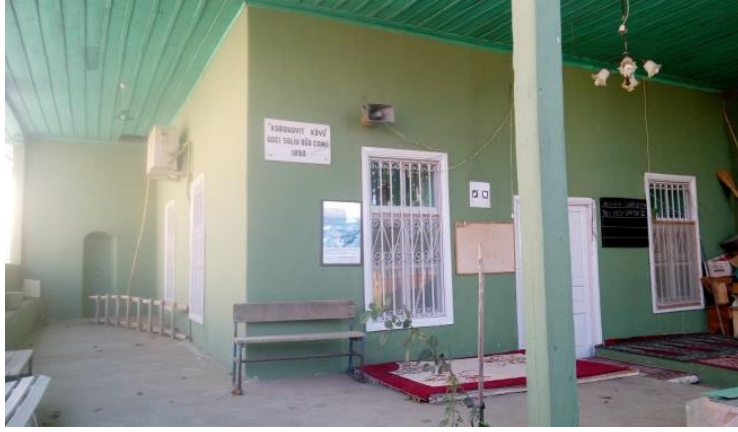
14. Posacızade Hacı Sami Ağa Mescidi Son Cemaat Yeri (Yeni Fotoğraf) (O. Ülkü)

15. Posacızade Hacı Sami Ağa Mescidi Son Cemaat Yeri (Eski Fotoğraf) (O. Ülkü)

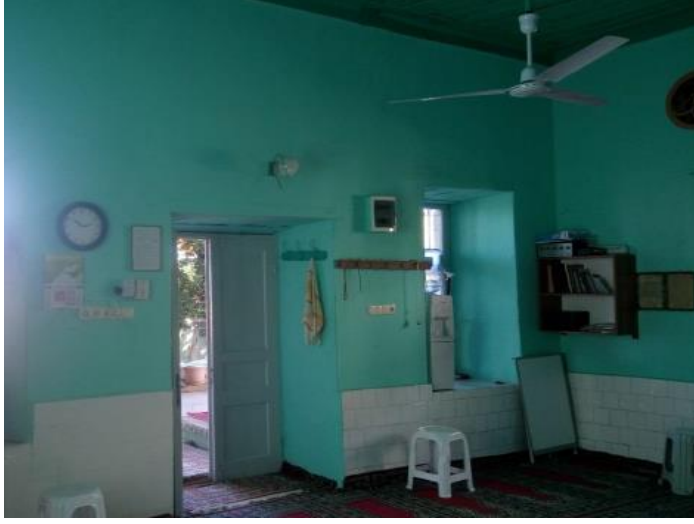
16. Hacı Sami Ağa Mescidi İçeriden Ayrıntı (O. Ülkü)

17. Hacı Sami Ağa Mescidi İçerisinden Genel Görünüm (O. Ülkü)

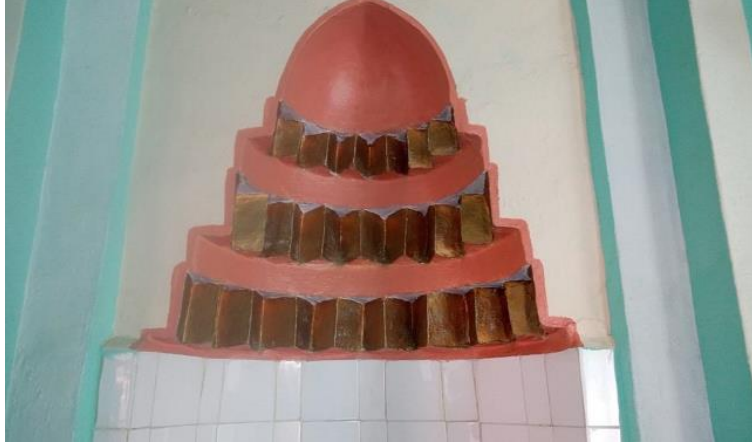
18. Hacı Sami Ağa Mescidi Mihrabından Ayrıntı (O. Ülkü)
