Tarihi Ankara Hamamlarının Tipolojik Analizi

Typological Analysis of Historical Ankara Baths

Filiz KARAKUŐ – Zuhall ÖZCAN

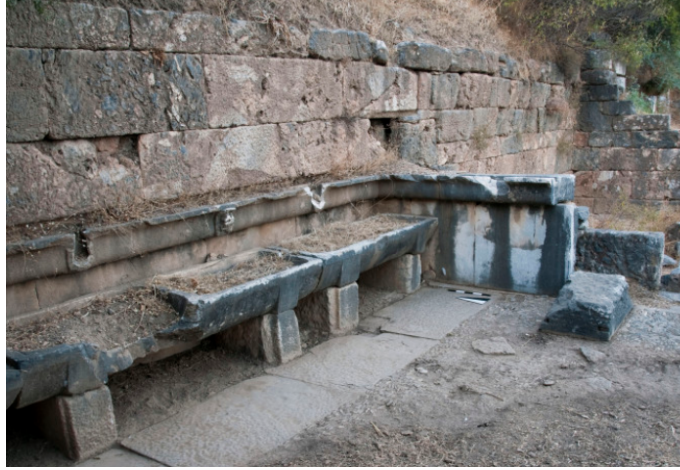
Şekil 2. Priene Aşağı Gymnasium'u mermer yalak, Foto Ulrich Mania (Kaynak: URL 2)

Priene Aşağı Gymnasium'unun arka duvarında bir sıra mermer yalak ve çeşme ile bunun en güzel örneğini görebiliriz (Şekil 2). M.Ö. 2. yüzyıl sonlarında ise Vitruvius'un calda lavation olarak adlandırdığı sıcak su ile yıkanmak için kullanılan odalar yapılmıştır. Büyük İskender'den sonra ortaya çıkan değişim ve dışarı açılma isteği insanların ve toplulukların bakış açısını genişletmiştir. Bu durum neticesinde daha rahat ve sağlıklı yaşama isteği ile beraber beden temizliği ve zevkine uygun olarak sıcak hamam ve spa kültürü gelişme göstermiştir (Yegül, 2009: 101-102).

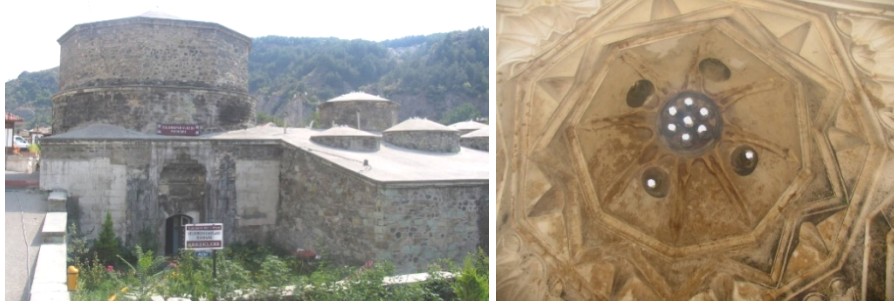
Şekil 12. Bolu Yıldırım Beyazıt Hamamı dış görünüş ve erkekler bölümü sıcaklık kubbesi (Kaynak: Yazarlara ait fotoğraf arşivi)

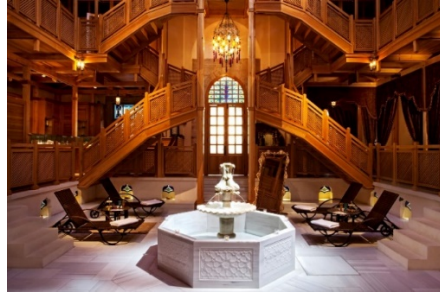
Şekil 13. Haseki Hürrem Sultan Hamamı soyunmalık bölümü (Kaynak: URL 4)

Türk hamamlarında boyut olarak en büyük mekân olan soyunmalık, hamamların hemen girişinde yer alan kıyafetlerin çıkarılıp özel eşyaların yerleştirildiği bölümdür. Bu bölüm hamamdan sonra dinlenmek için de kullanılmaktadır. Farsça soyunulan yer anlamına gelen camekân da denilmektedir (Önge, 1986: 81-85).

Soyunmalık mekânında hamamcının oturması için bir yer ile yanında hamama gelenlerin eşyalarını sakladığı dolaplar yer alır (Ülgen, 1950: 175). Soyunmalık mekânının ortasında değişik formlarda fiskiyeli havuzlar da bulunmaktadır. Mekânının kenarlarında bulunan sekilerin altında XVI. yüzyıldan itibaren ayakkabı koymaya yarayan küçük nişler yapılmıştır (Önge, 1988: 403-404).

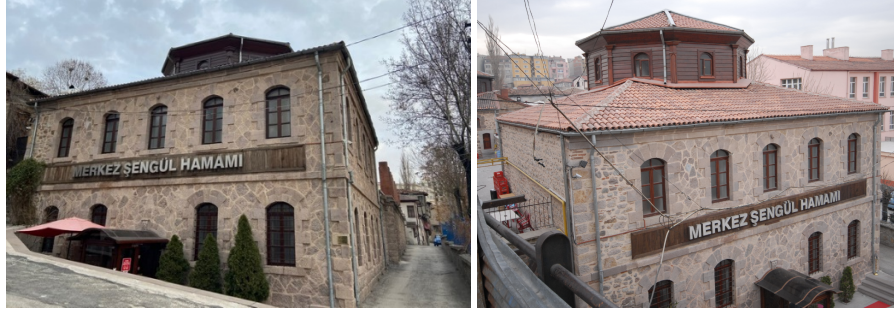
Şekil 18. Şengül Hamamı dış görünüş (Kaynak: Yazarlara ait fotoğraf arşivi)

Yapım kitabesi bulunmayan hamam İshak Paşa tarafından yaptırılmış olduğu için XV. yüzyılın ikinci yarısına tarihlendirilmektedir (Ergenç, 1980: 104). Yapı duvarlarında kesme ve moloz taş, üst örtüde kubbe ve tonozlar ile üst örtüye geçişlerde tuğla kullanılarak kâgir olarak inşa edilmiştir (Şekil 18). Çifte hamam şeklinde planlanan yapının erkekler kısmı kuzeyde, kadınlar kısmı güneydedir (Şekil 19). Soyunmalık kısmı 19-20. yüzyıllarda yenilenmiştir (Şekil 20). Soyunmalık bölümü kare planlı ve iki katlı olup içerisinde soyunma kabinleri ve mekânın ortasında sekizgen formunda bir havuz bulunur. Öney (1971:150) soyunmalık bölümlerinin üstlerinde sivri külah çatılı ahşap aydınlık feneri olduğunu belirtmesine rağmen günümüzde fenerlik yerine bağdadi bir kubbeyle örtülmüştür (Erdoğan, 1998: 226).

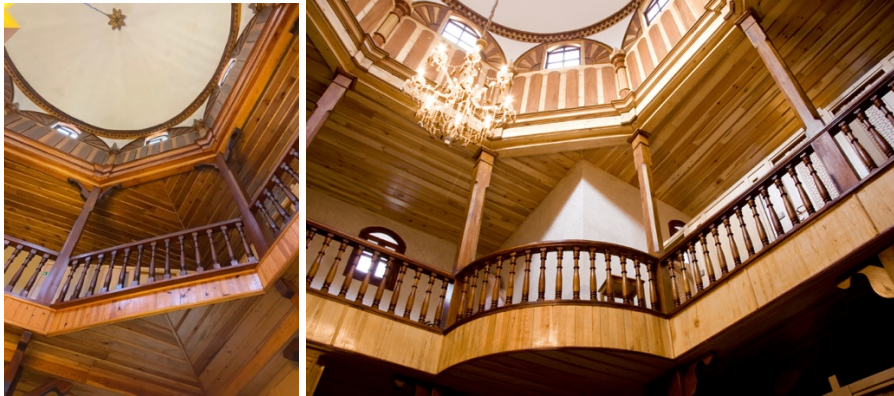
Şekil 20. Şengül Hamamı soyunmalık bölümü (Kaynak: Yazarlara ait fotoğraf arşivi)

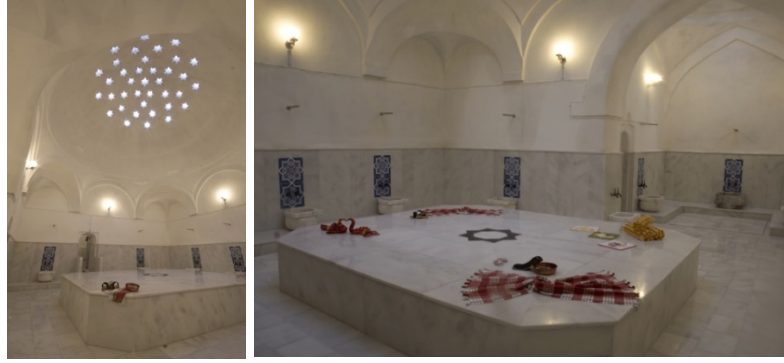
Şekil 21. Şengül Hamamı sıcaklık ve göbek taşı (Kaynak: URL 8)

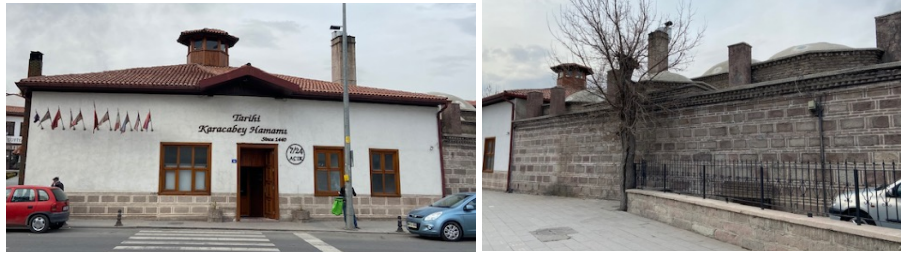
Şekil 23. Karacabey Hamamı (Kaynak: Yazarlara ait fotoğraf arşivi)

Karacabey Hamamı (Şekil 23) 1444 tarihinde çifte hamam olarak yaptırılmış olup külliyeinin diğer yapıları olan cami ve türbeden uzakta bulunmaktadır (Erken, 1983: 393). Hamamın ana beden duvarlarında moloz taş, kemer, tonoz, kubbe ve kubbe geçişlerinde tuğla kullanılmıştır. Soyunmalıklar ise kerpiç duvarlı ve kiremit çatılıdır (Öney, 1971: 149).

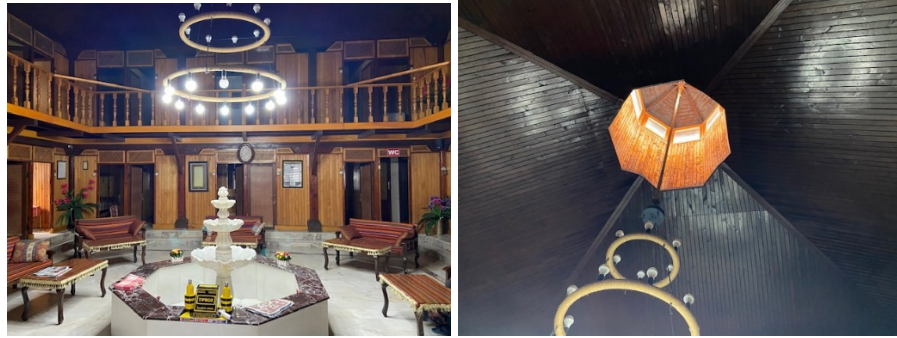
Şekil 25. Karacabey Hamamı soyunmalık mekânı ve aydınlık feneri (Kaynak: Yazarlara ait fotoğraf arşivi)

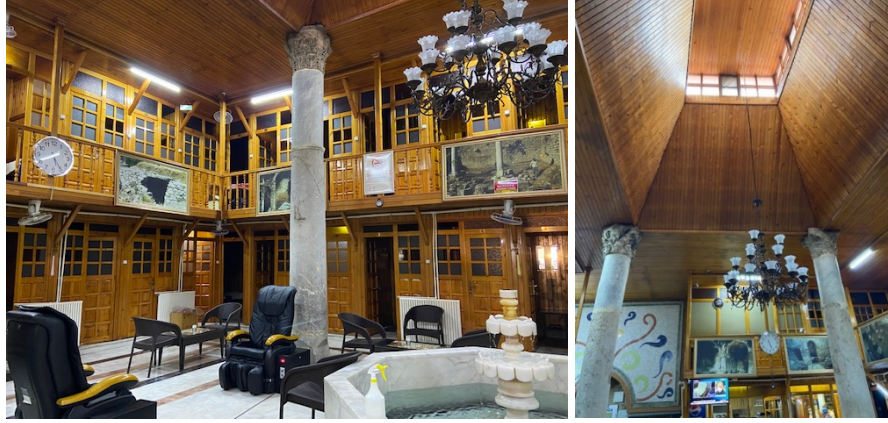
Şekil 29. Eynebey Hamamı soyunmalık mekânı korinth başlıklı sütunlar ve tavan (Kaynak: Yazarlara ait fotoğraf arşivi)

Yapının kuzey yönündeki soyunmalık bölümü kareye yakın dikdörtgen planlı olup 1100x1009 cm ölçülerindedir (Asatekin, 1978: 4). Soyunmalık bölümünün girişinde ortada dört adet korint başlıklı devşirme sütun bulunmaktadır (Şekil 29) (Öney, 1971: 151). Bu bölümün kuzey duvarındaki iki konsolun kuzey güney yönündeki iki iri hatilla taşındığını belirten Erdoğan (1998) ve Asatekin (1978) devşirme mermer sütunlardan ve kuzey duvardaki konsoldan anlaşılacağı gibi ahşap bir örtü sistemine sahip olabileceğini belirtmektedirler (Erdoğan, 1998: 225; Asatekin, 1978: 4). Soğukluk (ılıkılık) mekânına giriş soyunmalık bölümünün güneyindeki geçişle sağlanmakta ve kare bir ana mekân ile buraya açılan iki servis alanından oluşmaktadır (Şekil 30). 880x850 cm ölçülerindeki soğukluk mekânında kubbeye geçiş üçgen piramidal çıkıntılara sahip (bademli) Türk üçgenleriyle sağlanmıştır (Erken (1983) baklavali bir kasa olarak tarif eder). Soğukluk bölümünün batısında yer alan kubbeli iki mekân hela ve tıraşlıktır. 377x384 cm ölçülerindeki tıraşlık bölümünde kubbeye geçiş piramidal çıkıntılı Türk üçgenleriyle sağlanmaktadır. 378x386 cm ölçülerindeki kubbeli hela bölümünde de geçiş basit Türk üçgenleriyle sağlanmaktadır. Sıcaklık kubbeli ana mekânın çevresindeki 4 eyvan ve 4 halvetten oluşmaktadır. Bu bölüme giriş kuzeydeki eyvandan olup ana mekân tuğla kubbe ile örtülüdür. Kubbeye geçiş 139 cm'den başlayıp 312 cm'ye kadar devam eden büyük boy stalaktitlerle sağlanmaktadır. Daha sonra 79 cm yüksekliğinde iki kademeli korniş başlar. 380x380 cm ölçülerindeki kare planlı tonozlu eyvanlar ana mekânın çevresinde ana yönlerde yer alır. Tüm eyvanlarda yan duvarların ortasında iki adet kurna bulunmaktadır. Kuzey eyvanındaki seki izleri diğer eyvanlarda da seki olabileceğini düşündürmektedir. Kuzey eyvanı ılıkılık ve sıcaklık arasında geçiş olarak kullanılmaktadır. Güney eyvanı ise su deposunu genişletmek için sonraki dönemlerde ikiye bölünmüştür. Sıcaklık ana mekânının köşelerinde 4 adet halvet bulunmaktadır. Halvetler 375-380 cm ölçülerinde değişen kare planlı mekânlardır. Bu kubbeli

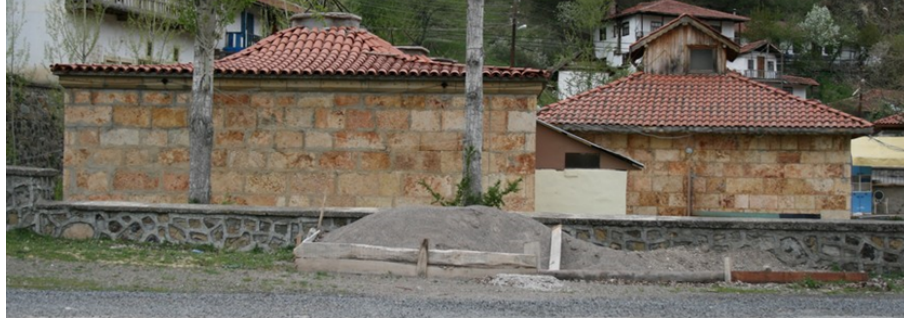
Şekil 34. Kızılcahamam Sey Hamamı dış görünüşü (Kaynak: Yazarlara ait fotoğraf arşivi)

Esas hamam moloz taş duvarlı olup üzerleri kesme taş ile kaplanmıştır (Şekil 34). Çifte kaplıca olarak kullanılmakta olan hamamın tabanı sıcak su havuzu olan kubbeli iki oda ile bunlara soyunmalık görevi yapan birer ön odadan oluşur. Kubbe geçişleri Türk üçgenleriyle sağlanmıştır. Onarım öncesinde kubbelerden ve tonozla örtülü olduğu sanılan iki ön odanın üst örtüsünden bir şey kalmamıştır. Sıcak su kaynağı üzerine inşa edilen yapı geleneksel Türk hamamı planına uymaz (Erken, 1983: 518). Hamamın doğu yönünde kadınlar, batı yönünde ise erkekler bölümü yer almaktadır. Erkekler bölümü, kuzey yöndeki bir kapı ile girilen ve kare planlı bir soyunma mekânı ile sıcak su havuzunun üzerinin kapatılmasıyla oluşturulmuş olan bir yıkanma mekânı olmak üzere iki kısımdan oluşur. Soyunma mekânının üstü kiremit ile örtülü olan ahşap kırma çatısı dört adet ahşap dikme ile taşınmaktadır (Şekil 35). Soyunmalık bölümünün güney duvarında yer alan basık kemerli bir kapıdan havuzun bulunduğu kare planlı ve kubbeli yıkanma bölümüne girilmektedir. Kubbeye geçiş Türk üçgenleri ile sağlanmaktadır. Mekânın aydınlatması kubbede bulunan yuvarlak bir tepe penceresiyle sağlanmaktadır. Tamamı havuz şeklinde olan yıkanma bölümünün tabanı yaklaşık 1,67 metre derinliğinde sıcak su ile doludur.

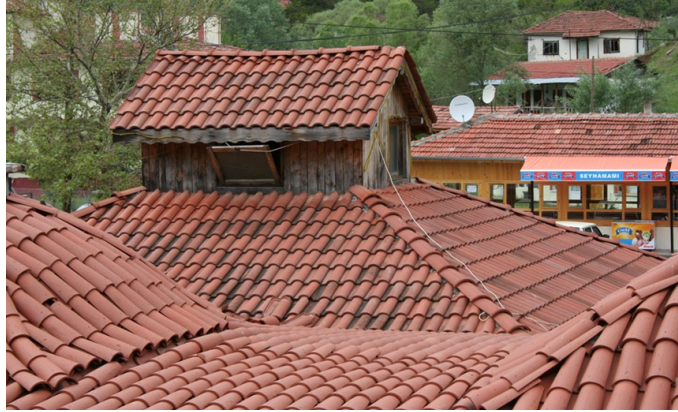
Şekil 35. Sey Hamamı Örtü sistemi, (Erkekler Soyunmalık Bölümü Aydınlık Açıklığı) (Kaynak: Yazarlara ait fotoğraf arşivi)

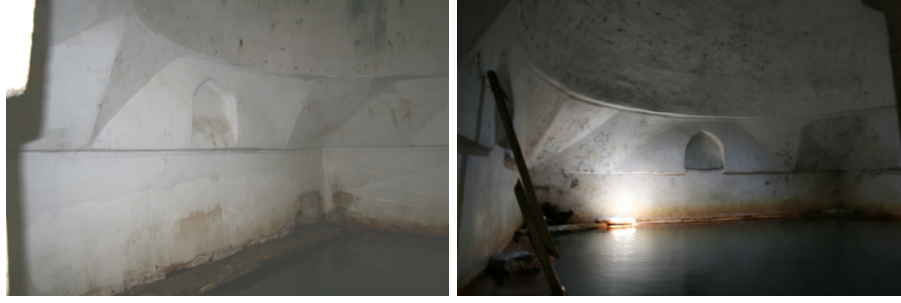
Şekil 36. Erkekler ve kadınlar bölümü havuz ve kubbeye geçiş (Kaynak: Yazarlara ait fotoğraf arşivi)

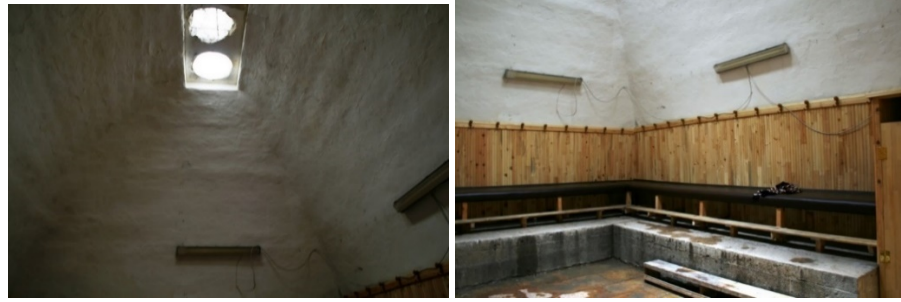
Şekil 37. Kadınlar Bölümü soyunmalık bölümü (Kaynak: Yazarlara ait fotoğraf arşivi)

Kadınlar bölümü kaplıcanın doğusunda yer almakta olup erkekler havuzunun doğusunda yer alan soyunma mekânı ve kare planlı bir yıkanma mekânından oluşmaktadır. Düzgün olmayan dikdörtgen plan şemasına sahip olan soyunmalık bölümünün üst örtüsü aynalı tonoz şeklinde olup mekân tonozun üstünde bulunan üç adet dairesel tepe penceresi ile aydınlatılmaktadır (Şekil 37). Soyunmalık bölümünün doğu duvarında bulunan dairesel kemerli bir açıklıktan havuzun bulunduğu yıkanma mekânına geçilmektedir. Kare planlı olan yıkanma mekânının üzeri kubbeye örtülü olup kubbeye geçişte Türk üçgenleri kullanılmıştır (Şekil 36). Bu bölümün aydınlatması kubbenin tepesinde bulunan dairesel bir tepe penceresiyle sağlanmaktadır. Tamamı sıcak su ile dolu havuz şeklindeki yıkanma bölümünde suyun derinliği, erkekler bölümündeki su seviyesinden daha az olup, yaklaşık 0,60 ile 0,90 metre arasında değişmektedir.

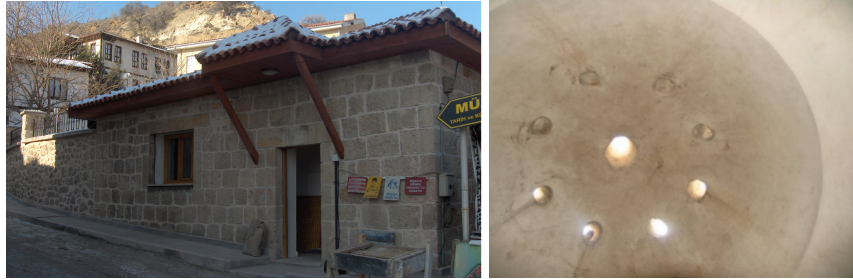
Şekil 38. Bey pazarı Rüstem Paşa Hamamı dış ve iç görünüş (Kaynak: Yazarlara ait fotoğraf arşivi)

Sıcaklık bölümünün aydınlatması kubbelerin merkezlerinde bulunan filgözü tepe ışıklıkları ile sağlanmıştır (Şekil 38). Orta mekândaki kubbede dokuz gözlü olan tepe ışıklıkları yan kubbelerde beş gözlüdür. Isıtma, külhanda bulunan ve sıcak su deposu altına rastlayan ocakta odun yakılarak oluşturulan alev ve dumanın sıcaklık mekânının döşemesi altında bulunan cehennemlikte dolaşarak, büyük kubbenin dört köşesindeki tütekliliklerden dışarı çıkmasıyla sağlanmıştır.

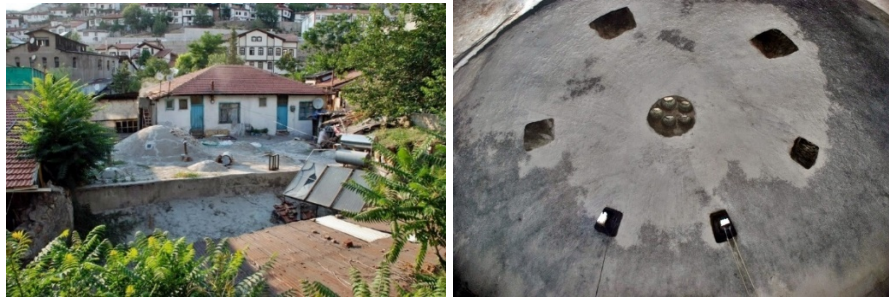
Şekil 40. Beypazarı Beyoğlu Hamamı (Kaynak: Yazarlara ait fotoğraf arşivi)

Çifte hamam olarak taş malzemeyle inşa edilmiştir (Şekil 40). Erkekler kısmı halen kullanılmakta olan hamamın, özgün yapısal özelliklerini büyük ölçüde yitirdiği görülmektedir. Çevredeki yapılaşma nedeniyle döşeme kotu kuzeydeki yol kotunun yaklaşık 2,00 metre kadar altında kalmıştır. Hamamın ilk yapıldığı dönemde de ısıtma kolaylığı sağlamak için belli bir seviyede toprağa gömülü olarak inşa edildiği anlaşılmaktadır.

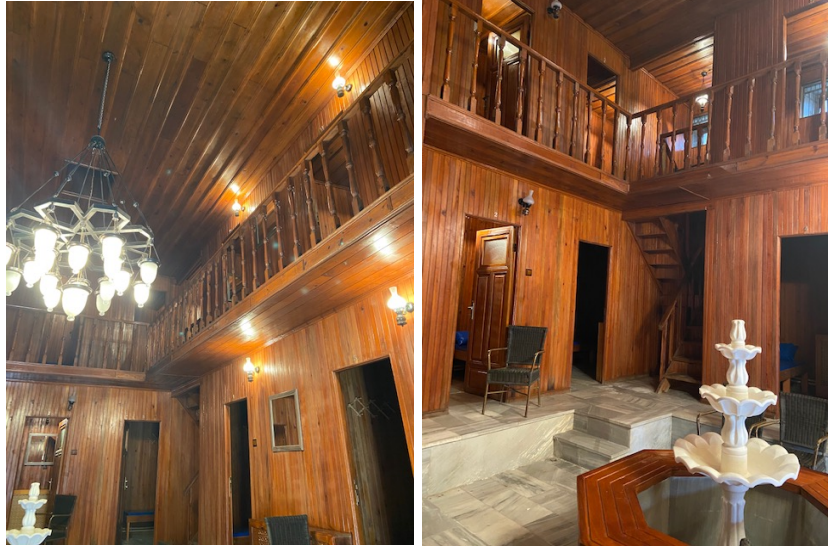
Şekil 42. Ayaş Paşa Hamamı soyunmalık bölümü (Kaynak: Yazarlara ait fotoğraf arşivi)

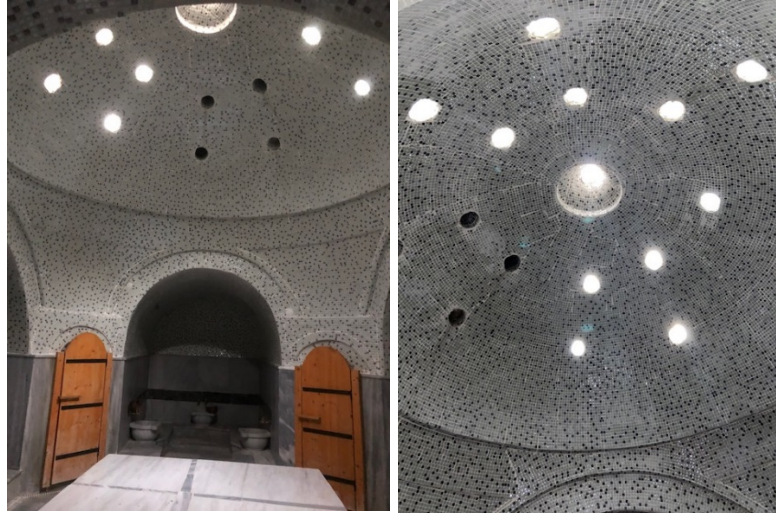
Şekil 43. Ayaş Paşa Hamamı sıcaklık mekânı, eyvan ve halvet girişi (Kaynak: Yazarlara ait fotoğraf arşivi)

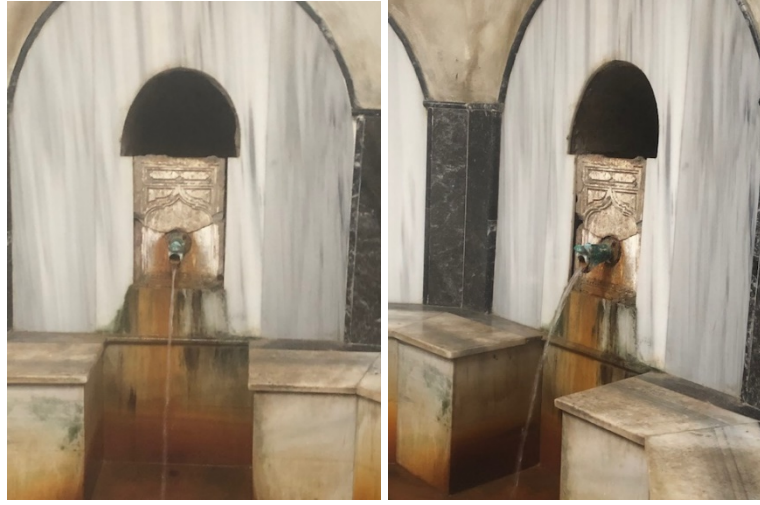
Şekil 44. Ejder biçimli lüleler (Kaynak: Yazarlara ait fotoğraf arşivi)

kaplıcanın Selçuklular döneminde mevcut temel izleri kullanılarak yapılmış olabileceğini düşündürmektedir. Beyhan Karamağaralı tarafından kaplıca içinde yer alan bronz ejder biçimli lüleler hamamın tarihini XIII. ve XIV. yüzyıla indirmektedir (Şekil 44) (Karamağaralı, 1993: 53-59). Yapının Roma döneminden itibaren kullanılmış olduğu, Selçuklular ve Osmanlılar zamanında birtakım eklemeler ve onarımlar yapılarak günümüze geldiği düşünülmektedir. Yapıldığı dönemde soyunmalık ve kaplıca kısmından ibaret olduğu, sonradan genişletilerek kaplıcaya aynı zamanda hamam fonksiyonu verildiği düşünülmektedir.
