İSTANBUL-BEBEK (HÜMAYÛNABÂD) CAMİSİ'NİN DÜNÜ VE BUGÜNÜ

PAST AND PRESENT OF İSTANBUL-BEBEK (HÜMAYÛNABÂD) MOSQUE

Sezgi GİRAY KÜÇÜK*

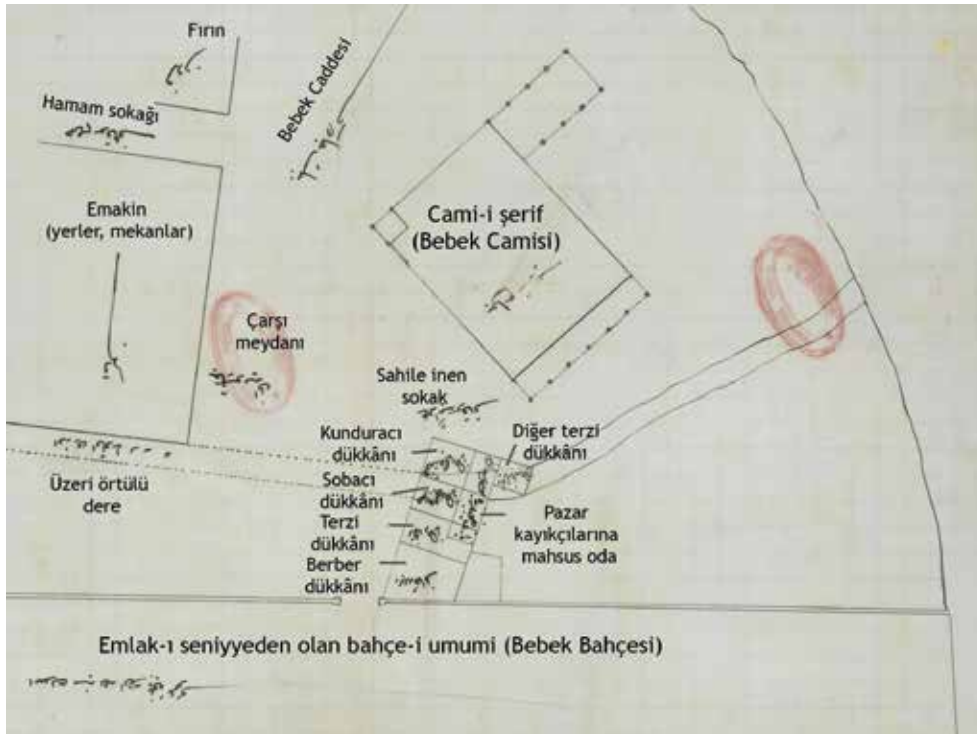
Fotoğraf 1. Bebek Camisi planı ve etrafındaki dükkânlar (BOA.PLK.p.00713). / *Bebek Mosque plan and shops around it (BOA.PLK.p.00713).*

Eski Bebek Camisi'nin plan çiziminin görüldüğü biri tarihsiz, ikisi 1904 tarihli² üç harita mevcuttur. Diğerlerine göre daha ayrıntılı olan tarihsiz plan çiziminde caminin güneydoğu cephesinde ve kuzey bölümünde, üst kotta devam eden, alt katta arkatlı sistem görülmektedir (Foto. 1). Kuzeybatı köşesindeki yapıların, Hadikatül Cevami'de (Galitekin vd., 2001) belirtildiği gibi yan yana konumlanan minare ve çeşme olduğu düşünülmektedir. Ancak minarenin de arkat sistemli gibi kesikli çizgiyle çizilmiş olması ve köşesinde sütun benzeri dairesel kesitli bir mimari eleman gibi gösterilmesi, bu çizgi tipi ile başka bir şey ifade edilmek istenip istenmediğini de akıllara getirmektedir. 1904 tarihli haritalarda da güneydoğu ve kuzeydeki bölümler kesikli çizgi ile çizilmiştir (Lev. 4). Çeşme ve minare ise gösterilmemiştir. Bu çizimlerde caminin yalnız konturları belirtilmiş, detaya yer verilmemiştir.

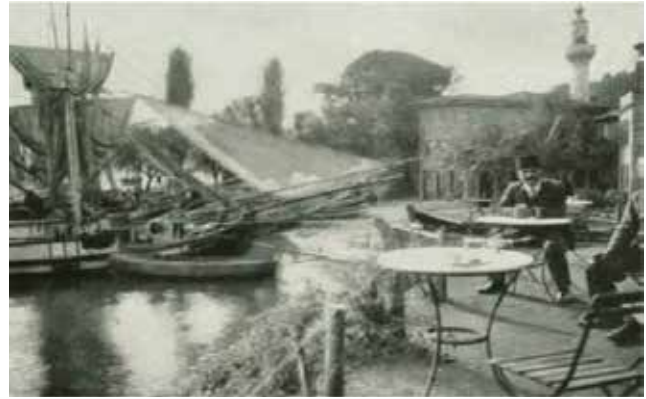
Fotoğraf 2. Bebek kahvesi ve arka planda cami (Eski İstanbul, 2022). / *Bebek coffeehouse and mosque in the background.*

farklı olarak soğan kubbelidir ve tek şerefelidir. Bir başka fotoğraf ise Bebek kahvesinden çekilmiştir. Arka planda görülen cami üç katlı, zemin katı arkatlı ve yine minaresi soğan kubbelidir. Diğerine göre daha net olan bu fotoğrafta da önüne ağaç geldiği için caminin yan cephesi belirgin değildir (Foto. 2). Ancak bu fotoğrafta ve 1895 tarihli fotoğrafta (Lev. 3a) yine koyu renk cephesi ile yapım tekniğinin ahşap olduğu izlenimi yaratmaktadır. Boğaziçi'nden ve Bebek sırtlarından çekilmiş bir fotoğraftan da görüldüğü üzere, cami L plan şemalıdır (Lev. 3b).

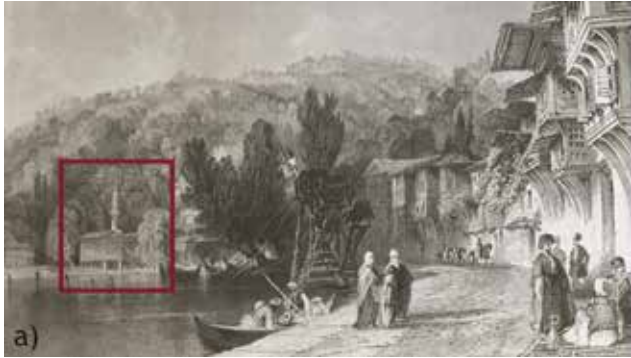
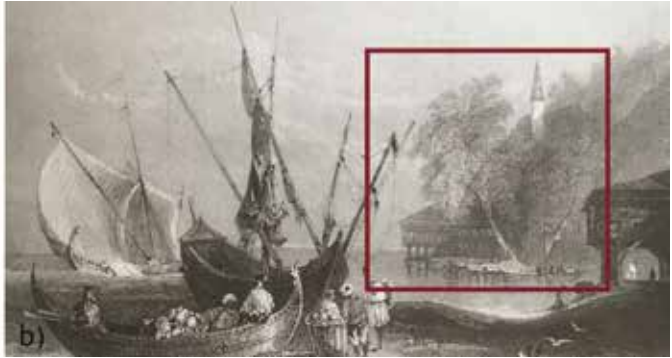
Levha 1. a) Allom'un ve b) Bartlett'in gravürlerinde Bebek Camisi (Deleon, 2000). / *Bebek Mosque in a) Allom's and b) Barlett's engravings (Deleon, 2000).*

18. yüzyılda inşa edilmiş Bebek Camisi hakkında bilgiye, gravür ve fotoğraflarda rastlanmaktadır. Bartlett'in gravürüne göre cami iki kat yüksekliğinde ve kırma çatılı olup zemin katı arkatlıdır. Minaresinin, camiye oranla oldukça yüksek, kalın ve sivri külahlı olduğu dikkati çekmektedir (Lev. 1b). Allom'un gravüründe ise üç katlı olarak görülen kırma çatılı caminin zemin katı yine arkatlıdır. Minaresi sivri külahlı ve tek şerefelidir (Lev. 1a). Her iki gravürde de camiler suya yakındır ancak Bartlett'in gravüründe sütunların denize yansması dahi çizilmiştir. Gravürlerin, ressam tarafından çizildiği göz önüne alındığında, resimlerin, caminin geneliyle ilgili fikir verdiği ancak detaylarını gerçek anlamda yansıtmayabileceği göz önüne alınmalıdır. Bu sebeple camiye ait fotoğrafların, daha doğru bilgi verdiği düşünülmektedir. 1901 tarihli fotoğrafta (Lev. 2a) ve tarihi belirtilmemiş bir başka fotoğrafta (Lev. 2b), eski Bebek Camisi ve karşısındaki hamam görülmektedir. Fotoğraf net olmadığından caminin ahşap mı kâgir mi olduğu anlaşılamamaktadır. Levha 2a'da koyu renk cephesiyle ahşap izlenimi yaratmaktadır. Levha 2b'de ise beyaz görünümlü caminin (sıva veya taş) zemin kattaki yine beyaz renkli sütunları, kâgir yapım tekniği ile inşa edildiğine işaret etmektedir. Minaresi ise beyaz sıvalı veya taş örgülü olup, gravürlerde görüldüğü

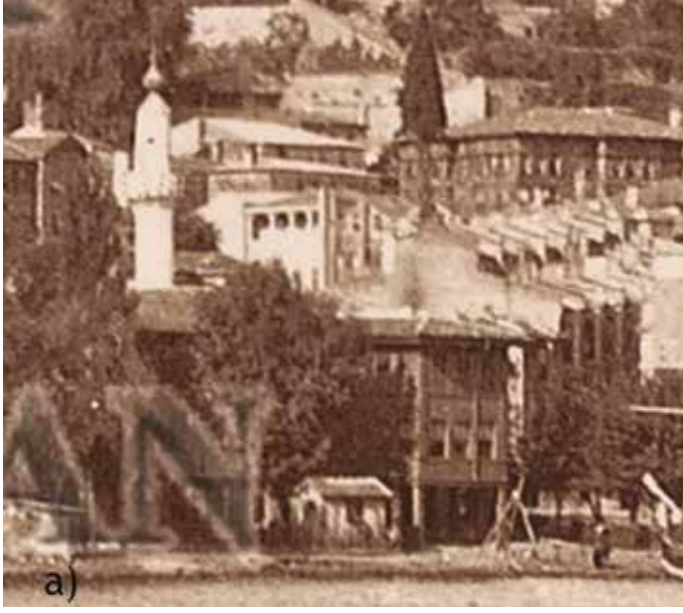
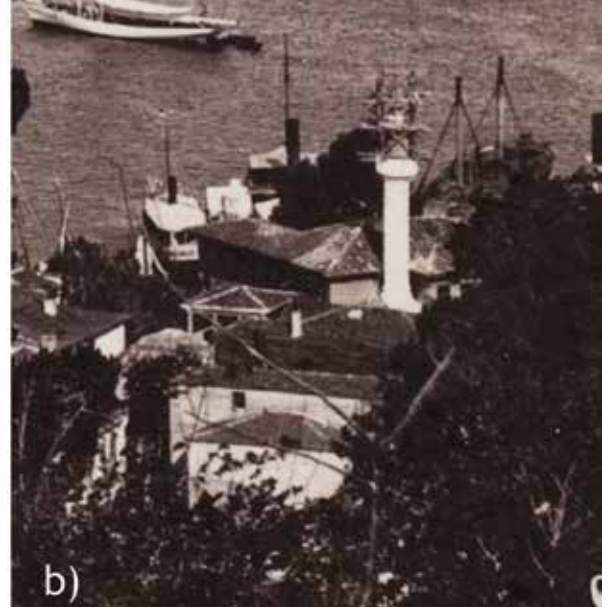
Levha 3. a) Boğaziçi'nden çekilmiş fotoğrafta Bebek Camisi, 1895 (Bebek, 1895). b) Bebek sırtlarından çekilmiş fotoğrafta Bebek Camisi (Berggren, t.y.). / *Bebek Mosque, photographed from the Bosphorus, 1895 (Bebek, 1895). b) Bebek Mosque in the photo taken from Bebek ridges (Berggren, n.d.).*

Cami ve minarenin tamiri hakkında 1864 (BOA. MVL.449/46) ve 1893 (BOA.İ.EV.2/57) yıllarına, yalnız caminin tamiri hakkında ise 1872, 1893, 1896 (BOA.BEO.801/60042; BOA.ŞD.137/106; BOA. BEO.1381/103549; BOA.ŞD.149/70) ve 1901 (BOA. BEO.1652/123895) yıllarına tarihlenen belgeler mevcuttur. Bunlar genellikle onarım ücretleri ile ilgili olup restorasyon süreci hakkında herhangi bir bilgiye rastlanmamıştır. 1872 tarihli belgede (BOA.İ.DH.653/45411) caminin tamirat masrafının 54133,5 kuruştan kısım kısım verilen akçe ile iskontosu düşüldükten sonra kalan 10133,5 kuruşun 88 senesi bütçesinden alınacağı belirtilmiştir. 30 Ocak 1893 tarihli belgede (BOA.ŞD.124/67) cami ve minaresinin bazı mekânlarının fırtınada harap olması ve yıkılmaya yüz tutması sebebiyle tamir edilmesi gerektiği için oluşturulmuş keşif defterine göre, Mecîdî 19 kuruş hesabıyla, 10906 kuruş masrafla tamir edilebileceği belirtilmiştir. 7 Şubat 1893 tarihli bir başka belgede ise (BOA.İ.EV.2/57) söz konusu keşif defterinin teslim edildiği belirtilmiş, onarıma ait paranın 308 yılı bütçesinden harcanmasına karar verilmiştir. Minarenin onarılmakta olduğuna ilişkin bir fotoğrafta, minare iskeleleri görülmektedir (Lev. 3b).

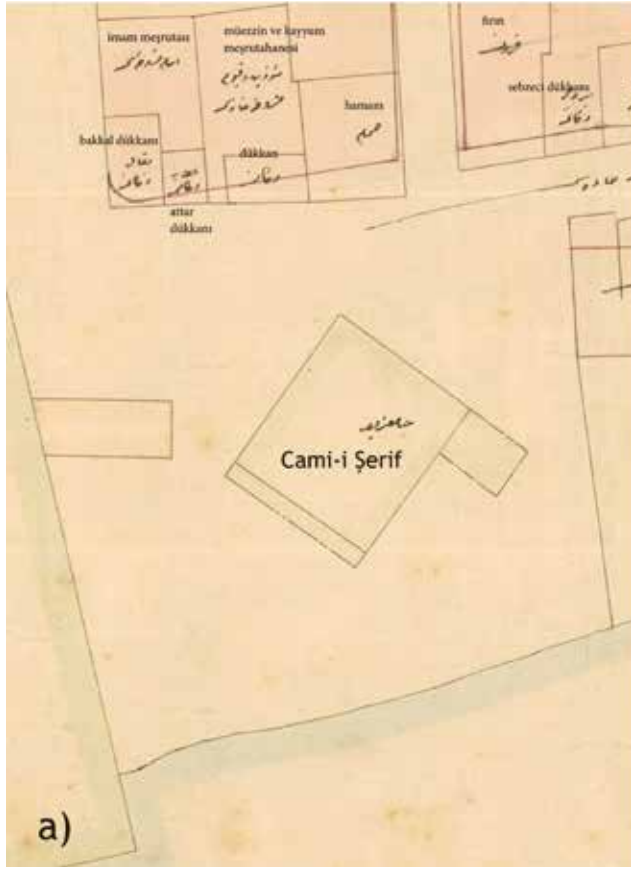
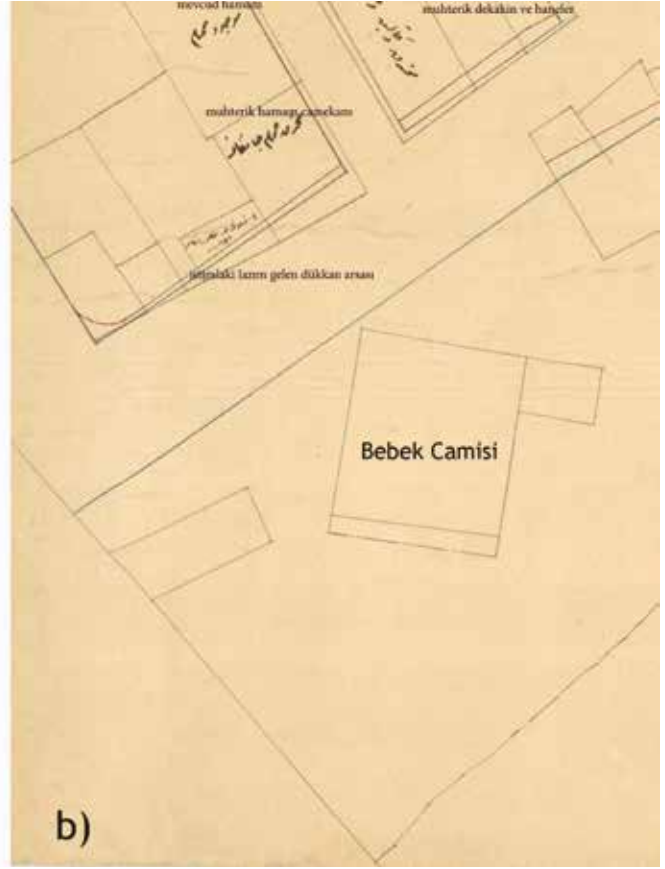
Levha 4. 1904 tarihli haritalarda Bebek Camisi ve etrafındaki yapılar. a) (Beşiktaş-Bebek vapur, 1320;) b) (Beşiktaş-Bebek harik, 1320). / *Bebek Mosque and surrounding structures on maps dated 1904. a) Beşiktaş-Bebek vapur, 1320; b) Beşiktaş-Bebek harik, 1320.*

² Bu haritalar aynı yıl (1904) içinde yangın öncesi ve sonrası çizilmiştir. Yangın sonrası haritada caminin önündeki mavi çizgi, caminin önünden cadde geçirme çalışmalarını göstermektedir.

Yeni Bebek Camisi inşa edilirken caminin çevresinin de değişime uğradığı görülmektedir. 1904 yılı haritalarında görülen caminin yakınındaki yapı adası geriye çekilmiş, cadde genişletilmiş, Boğaz kıyısı kısmen doldurulmuştur. 1926 tarihli Rumeli Ciheti haritasında (Foto. 4), 1929 (Lev. 5a), 1938 ve 1940 yıllarına ait planlarda (Lev. 6) ve tarihi belirtilmemiş bir planda (Lev. 5b) cami benzer

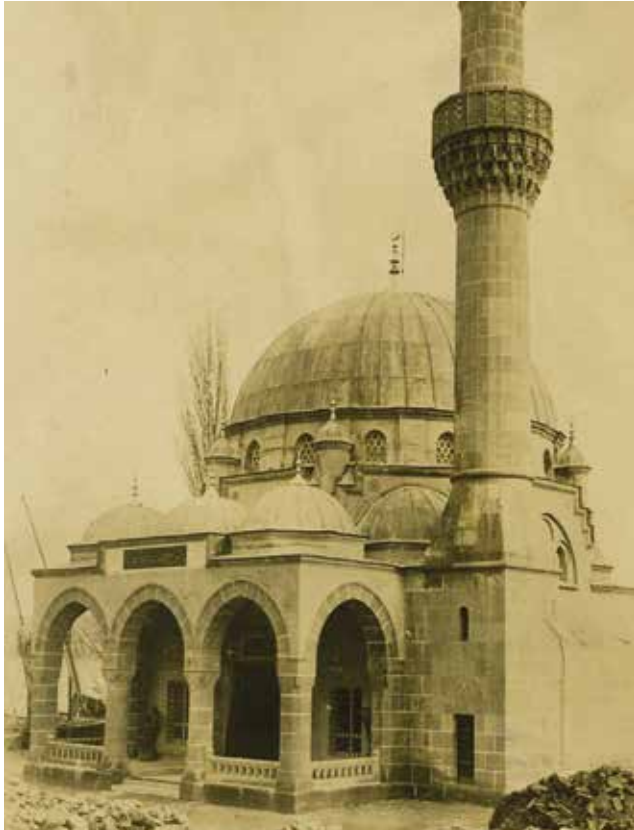
Fotoğraf 3. Mimar Kemalettin tarafından tasarlanmış Bebek Camisi (Bebek Cami, t.y.). / *Bebek Mosque designed by Architect Kemalettin (Bebek Mosque, n.d.).*

Bebek Camisi, dikdörtgen planlı, tek kubbeli, tek minareli, kâgir, yalın görümlü bir yapıdır (Foto. 3). Son cemaat yerine sahiptir. Ana kubbe, sekiz taşıyıcı ayak üzerine oturmakta olup harim kare planlıdır. Plan şemasıyla klasik dönem camilerini andıran Bebek Camisi, inşa edildiği dönemde yeni yapı malzemelerinin ve inşa tekniklerinin kullanılmayıp, geçmiş dönem üslupları referans alınarak inşa edildiğinden, dönemine özgü olmayan bir yapı olarak kabul edilmektedir. Antel (2012, s.260), Bebek Camisi'ni, Teşvikiye Camisi ve Aksaray Valide Camisi gibi, dönemin anlayışına göre inşa edilmediğinden "historisist" olarak adlandırılan yaklaşımın örnekleri olarak tanımlamaktadır.

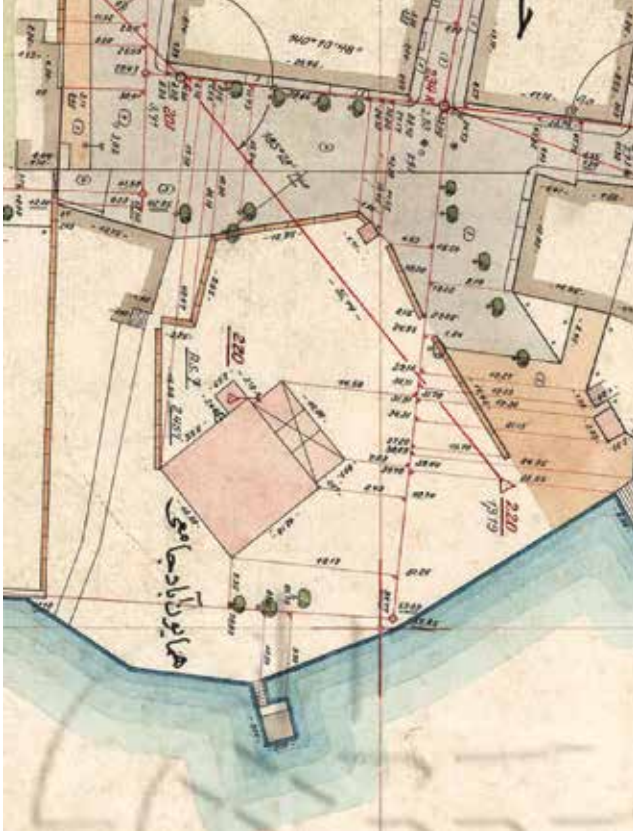
Fotoğraf 4. 1926 tarihli Rumeli Ciheti haritasında Bebek Camisi ve çevresi (Rumeli Ciheti, 1926). / *Bebek Mosque and its surroundings on the Rumeli Ciheti map dated 1926 (Rumeli Ciheti, 1926).*

şekilde ifade edilmiş, yalnız konturları ve çevre duvarları çizilmiştir. Bu çizimlerden, deniz cephesinde duvarların olmadığı, cami ile Boğaziçi arasında üç adet anıtsal ağacın

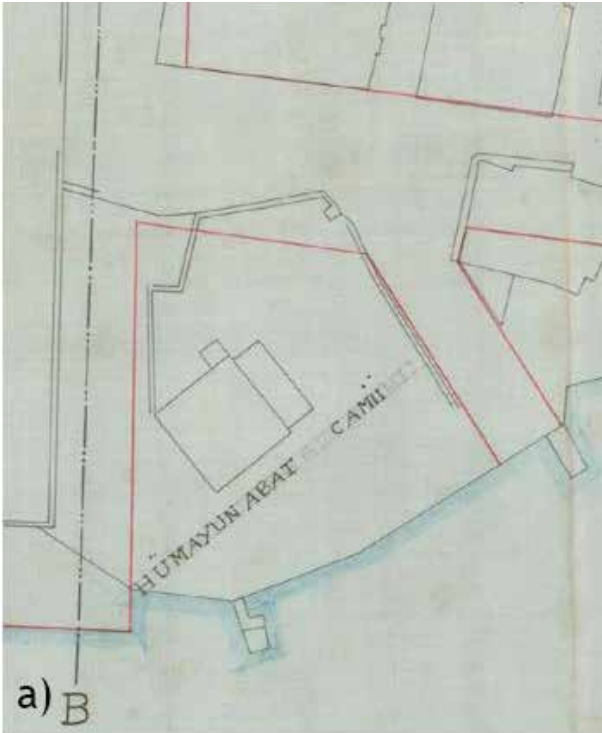
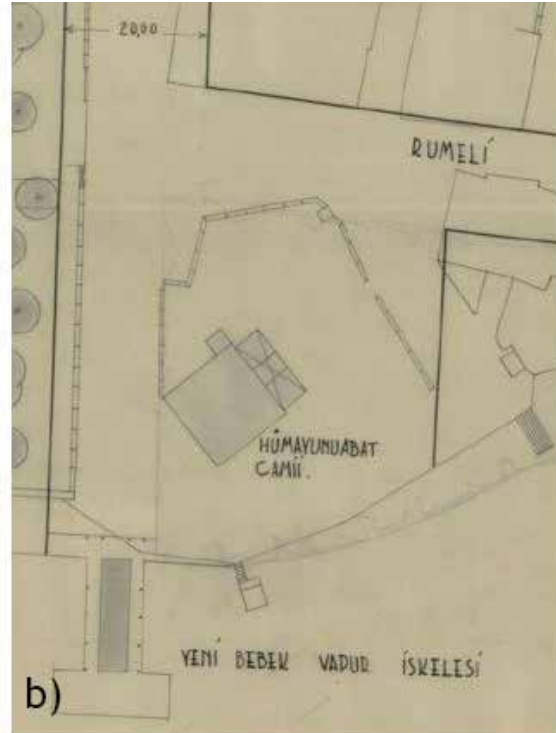
Levha 5. a) 1929 tarihli planda Bebek Camisi (Beşiktaş-Bebek, 1929) b) Tarihi belirtilmemiş planda Bebek Camisi (Beşiktaş-Bebek, t.y.) / *a) Bebek Mosque in 1929 dated plan (Beşiktaş-Bebek, 1929) b) Bebek Mosque in undated plan (Beşiktaş-Bebek, n.d.).*

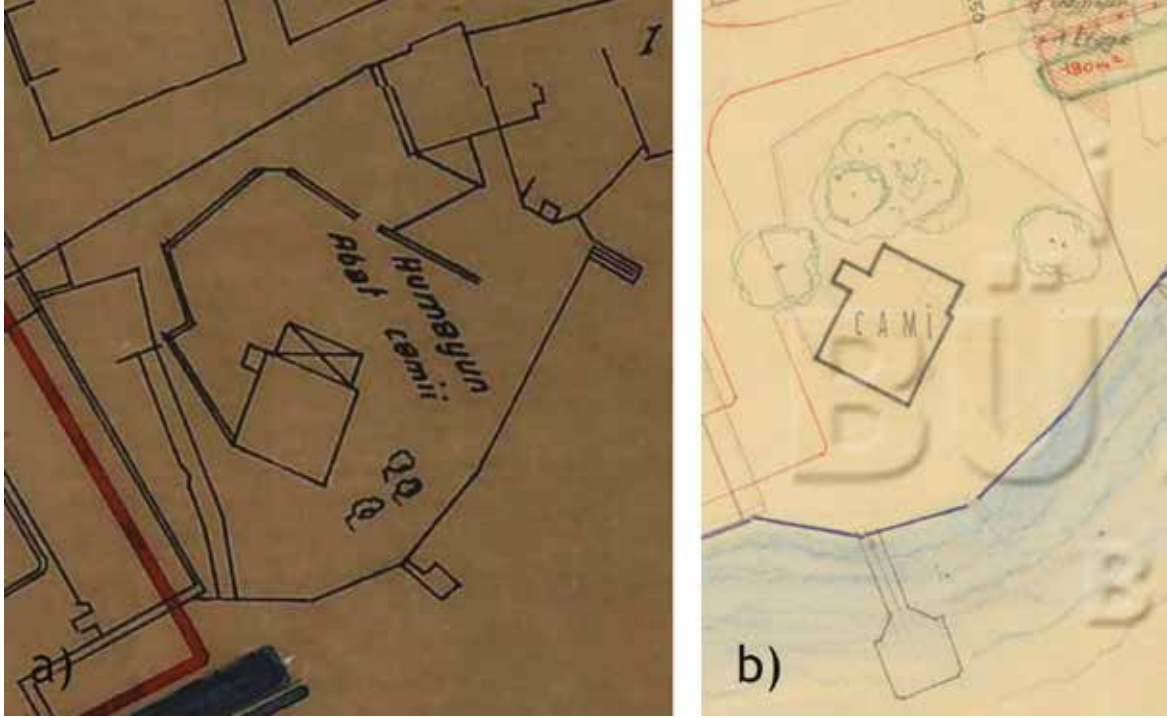
Levha 6. a) 1938 tarihli planda Bebek Camisi (Beşiktaş-Bebek, 1938) ve b) 1940 tarihli planda Bebek Camisi (Prost, 1940). / a) Bebek Mosque in 1938 dated map (Beşiktaş-Bebek, 1938) and b) Bebek Mosque in 1940 dated map (Prost, 1940).

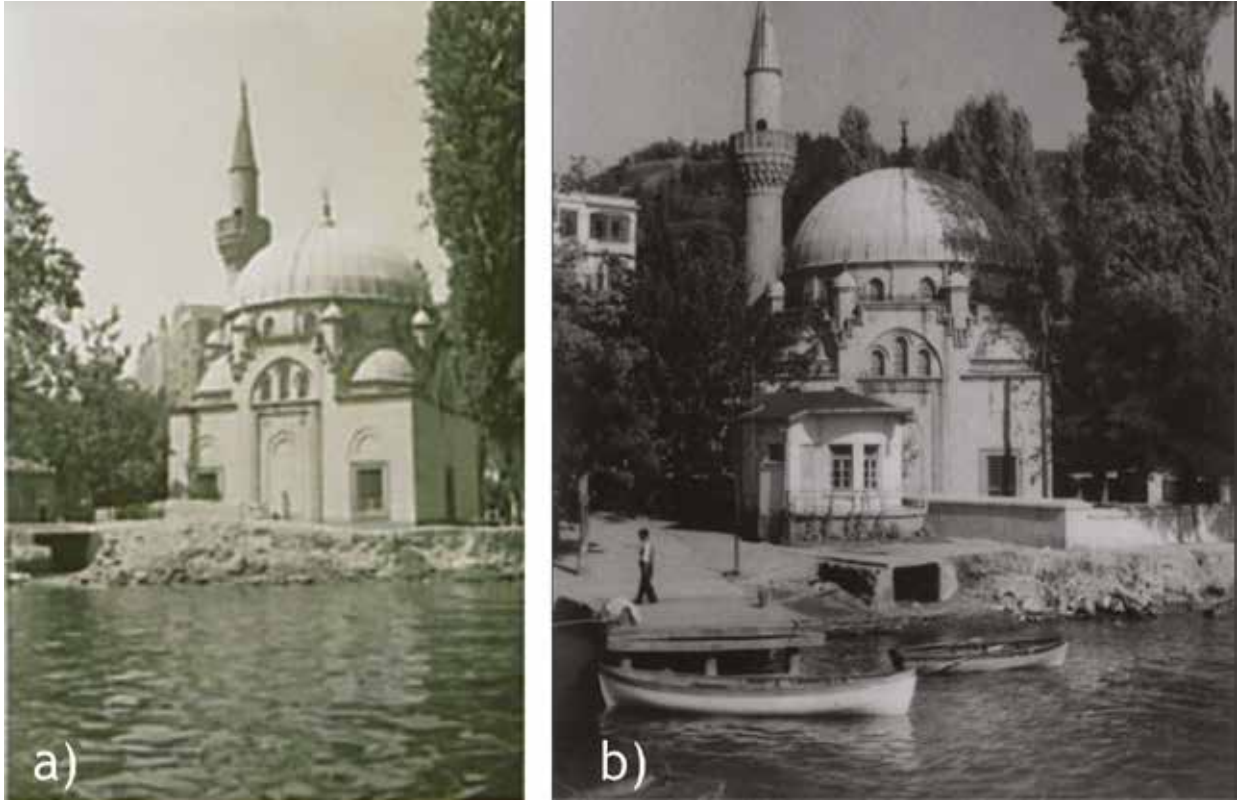
Levha 7. a) 1932 yılında Bebek Camisi (Salt Arşiv, 1932) b) 1938 yılında Bebek Camisi (Salt Arşiv, 1938). / a) Bebek Mosque in 1932 (Salt Archive, 1932) b) Bebek Mosque in 1938 (Salt Archive, 1938).

yer aldığı görülmektedir. Caminin yakınında bir iskele mevcuttur (Lev. 7). Günümüzde ise cami avlusunun duvarları, dışarıya kapalı olup bir demir kapı ile avluya girilmektedir. Avlu duvarları ve Boğaziçi arasındaki rıhtımda camlı küçük bir yapı vardır. Caminin taş avlu duvarları bilinmeyen bir tarihte yıkılmıştır (Foto. 5). 1960 yılı aralık ayı başında (Göktürk, 1961, s.2333) ve 1988 yılında (Yeniaraş, 1988, s.11) avlu duvarlarının beton olduğu bilinmektedir. Daha sonra zeminden 1,5 m yüksekliğinde beton duvar üzerinde demir parmaklıklar ve demir kapı olacak şekilde projelendirilmiştir (Foto. 6). Günümüzde de benzer şekilde beton duvarın üzerinde demir korkuluklar vardır. Ancak farklı formdadır (Foto. 7).

Caminin güneyinde yer alan karakol binasının, 1932 tarihli fotoğrafta görünmezken 1938 tarihli fotoğrafta görülmesi, 1932-1938 yılları arasında inşa edildiğini göstermektedir (Lev. 7). Camiye oldukça yakın olan bu yapı, caminin uzaktan bir bütün olarak algılanmasını da engellemektedir. Bunun yanı sıra caminin kuzeybatısında yer alan prefabrik tuvalet ve muhtarlık binaları da caminin Cevdet Paşa Caddesi'nden algılanmasını güçleştirmektedir. Günümüzde, cami avlusunun içinde kuzeyde bir şadırvan mevcut olup çatısı inşa halindedir (Şek. 1) Göktürk (1961), 1960 yılı tespitlerinde avluya girince çinko bir saçak ile örtülen üç musluklu bir çeşmenin görüldüğünü, bu çeşmenin cephesinin yanlamasına uzatılmış basit bir taştan ibaret olduğunu ve üzerinde "Ve minel mâ-i külli şey'in Hay, sene 1138" yazılı kitabesinin bulunduğunu belirtmiştir. Bu durum, cami yeniden inşa edilirken çeşmenin veya kitabenin korunduğuna işaret etmektedir. Ancak Tahsin Öz (1987,

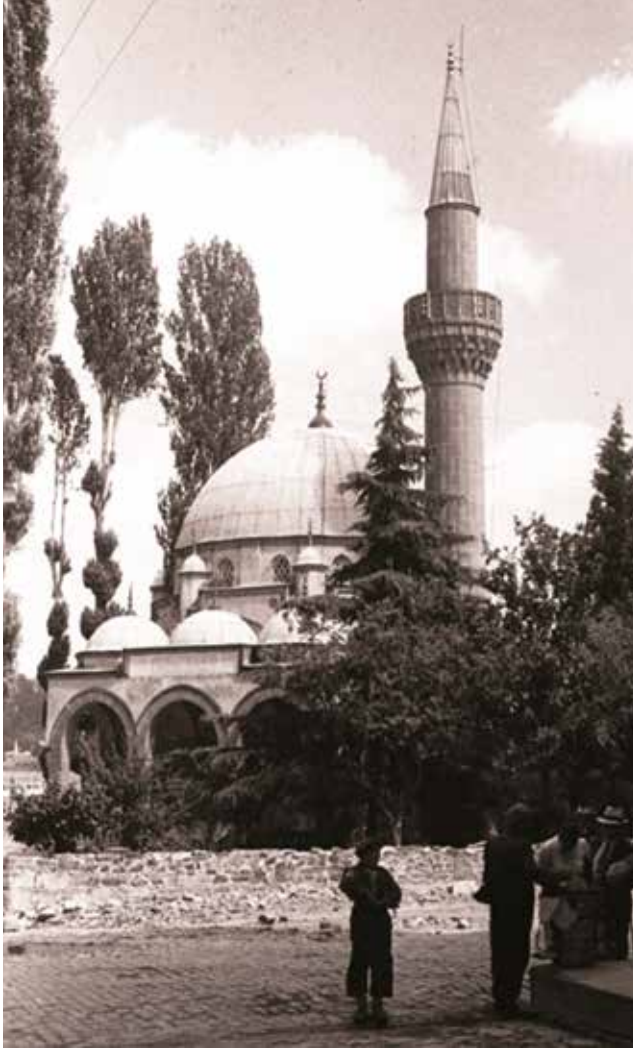
Fotoğraf 5. Bebek Camisi ve taş avlu duvarları (Joailles ve Gülmez Freres, t.y.). / *Bebek Mosque and stone courtyard walls (Joailles and Gülmez Freres, n.d.)*.

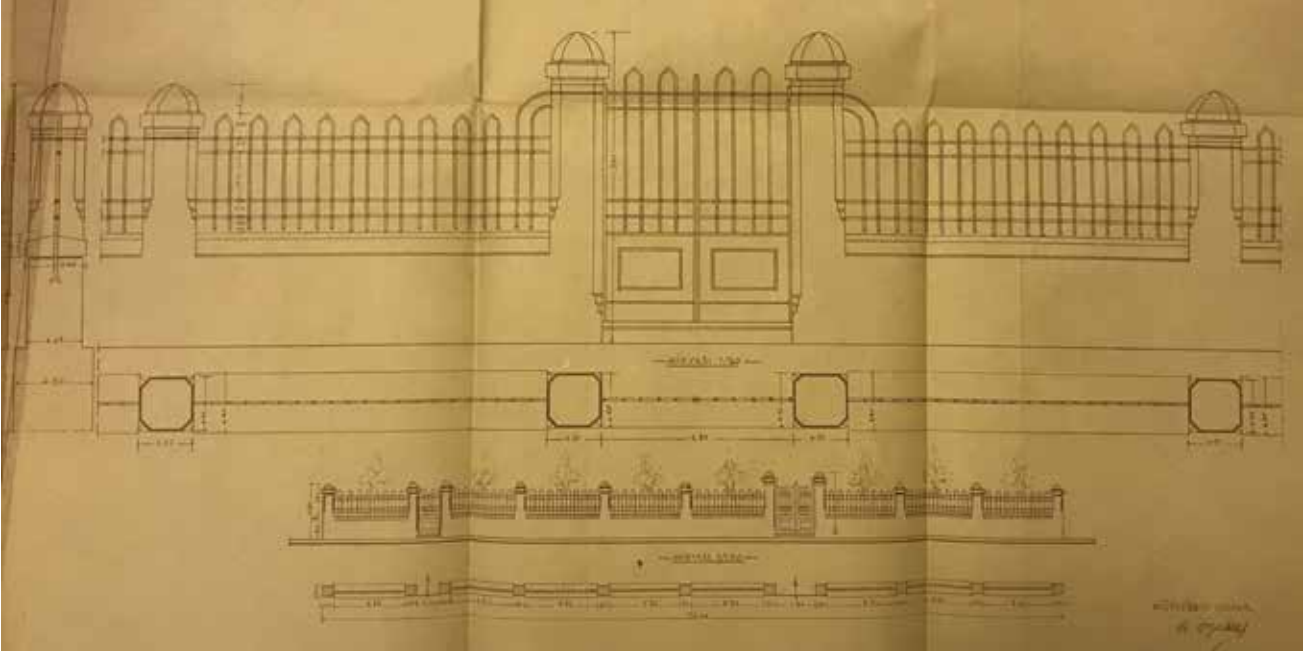
Fotoğraf 6. Bebek Camisi avlu duvarları ve demir korkulukları çizimi (İstanbul Vakıflar 1. Bölge Müdürlüğü Arşivi, t.y.). / Drawing of the Bebek Mosque courtyard walls and iron balustrades (Istanbul Foundations 1st Regional Directorate Archive, n.d.).

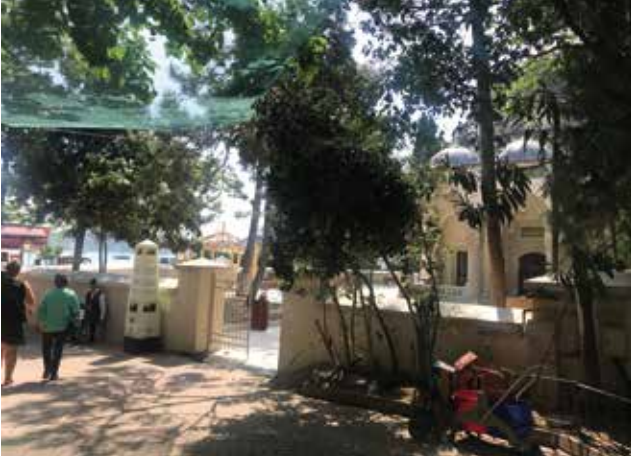
Fotoğraf 7. Günümüzde Bebek Camisi avlu duvarları ve demir korkulukları (Fotoğraf yazar tarafından çekilmiştir, 2022). / Today, Bebek Mosque courtyard walls and iron balustrades (Photo taken by the author, 2022).

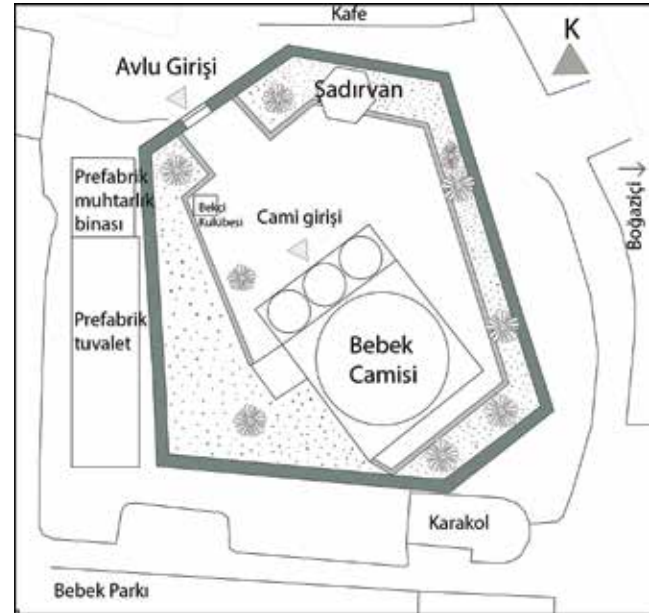
Şekil 1. Vaziyet planı (Halihazır harita güncellenerek yazar tarafından işlenmiştir). / Layout plan (The base map has been updated and edited by the author).

Bebek Camisi, 2019-2022 yılları arasında restore edilmiştir. Günümüzde cami ibadete açıktır ancak bahçesindeki şadırvanın inşaa süreci devam etmektedir. Cami, çokgen planlı bir avlunun güneyine yakın konumlanmaktadır. Kuzeybatıdan girilen avlu mermer kaplıdır. Avlu içerisinde, kuzeyde bir şadırvan vardır. Avlunun güneyinde Bebek Gümrük Muhafaza Karakolu ve Bebek Parkı, doğusunda Boğaziçi, kuzeyinde çeşitli dükkanlar, batısında ise prefabrik tuvaletler ve muhtarlık binası yer almaktadır (Şek. 1).

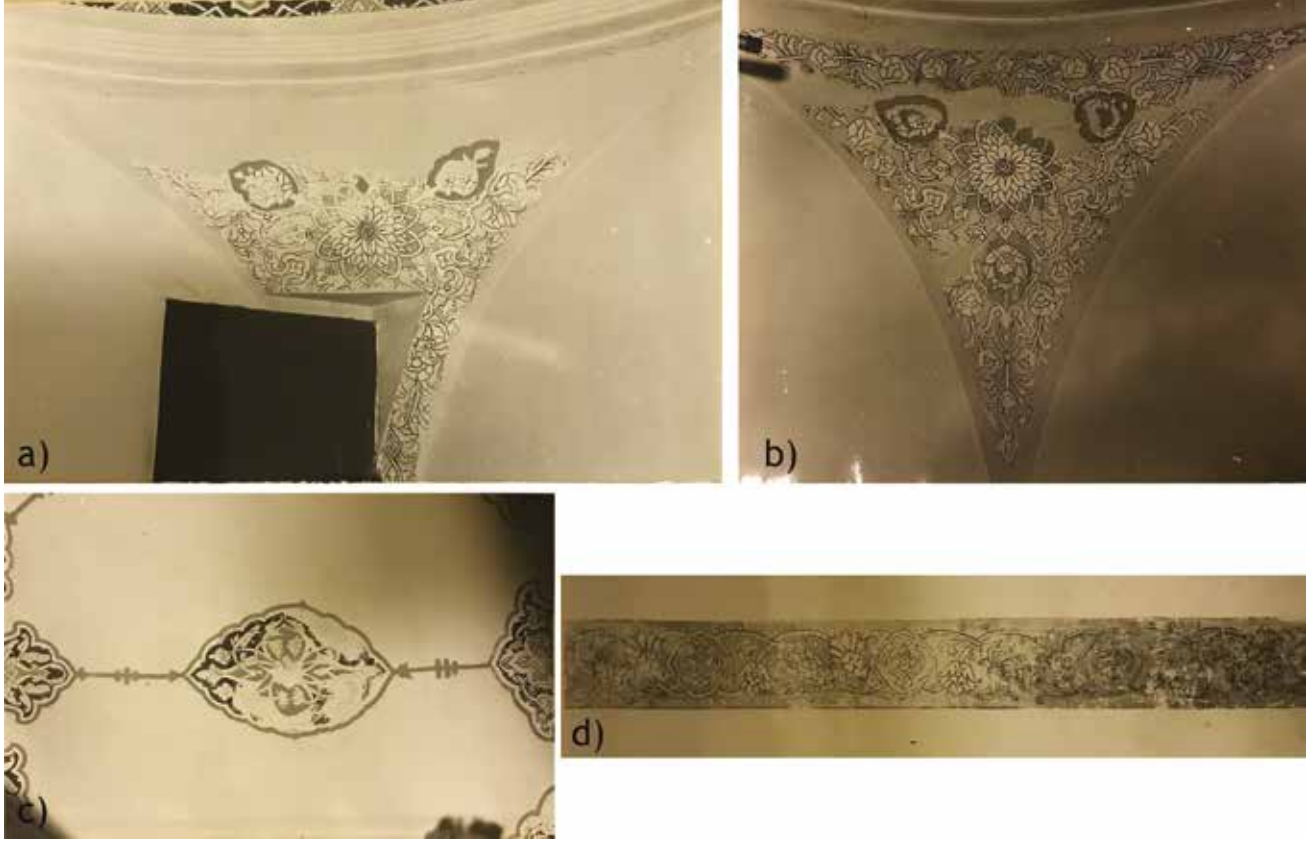
Levha 8. Onarım öncesine ait olduğu düşünülen kalemişi çizimleri (İstanbul Vakıflar 1. Bölge Müdürlüğü Arşivi, Bebek Camii dosyası). / Hand-drawn decorations, which are thought to belong to pre-repair (Istanbul Foundations 1st Regional Directorate Archive, Bebek Mosque file).

Kalemişi uygulaması: Bebek Camisi'nin 1960 yılı onarımında bir kalem işi uygulaması olan fileto çekildiği⁴ ve seyrek kalemişi uygulaması yapıldığı görülmektedir. Şartnamede, her noktada aynı genişliği koruyacak ve düzgün bir hat olacak şekilde fileto çekilmesi gerektiği ve fileto ile tavan arasındaki mesafe ile filetonun renginin kontrollükçe belirleneceği belirtilmiştir. Yaklaşık 2 kg kemik tutkalı ve 5 kg toz boya ile karışım oluşturulmuştur. Şartnamede yazdığı üzere seyrek kalem işi uygulaması, sıva üzerine her renkten solmaz cinsten madeni boyalar ve çeşitli malzemeler ile mevcut kısımlardan desenlerin kopyalanması ve zemine uygulanması şeklinde gerçekleşmiştir. Motifin en geniş ve uzun yerinden ölçü alınarak ve ara boşluklar çıkarılmamak üzere ücret hesaplanmıştır. Fotoğraflarda görülen kalemişleri yer yer yıpranmış olduğundan, bu fotoğrafların onarım öncesine ait olduğu düşünülmektedir (Lev. 8).

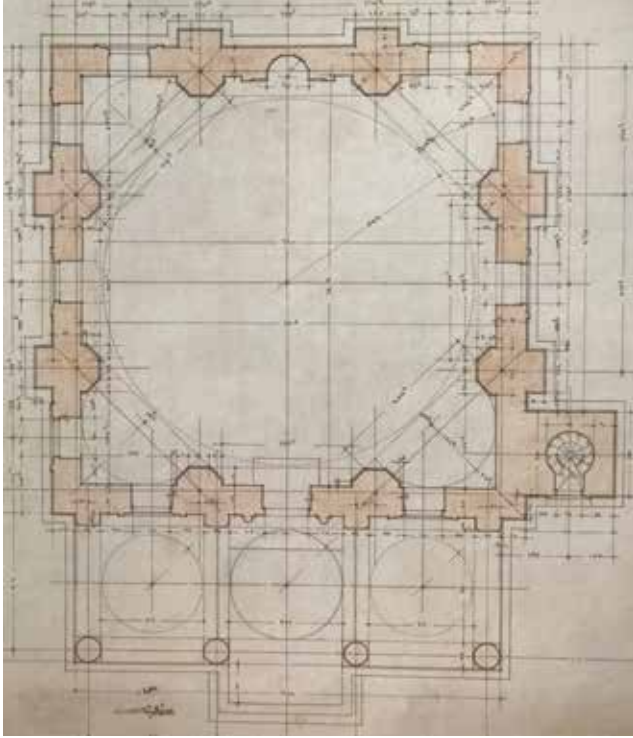
Fotoğraf 8. Bebek Camisi planı (Batur 2009, s.18). / *Bebek Mosque plan (Batur 2009, s.18).*

Son cemaat yeri ve harim bölümlerinden oluşan Bebek Camisi'nin kare planlı hariminde dört duvar üzerinde ikişer adet olmak üzere sekiz taşıyıcı ayak vardır (Foto. 8). Ayaklar, birbirine kemerlerle bağlanmış, yapının köşelerinde tromplar oluşturmuşlardır (Foto. 9) Yarım altıgen kesitli ayaklar⁵, kemerin üzengi seviyesine yakın, stalaktitlerle kemer kalınlığına getirilmişlerdir. Yapının köşe duvarlarından tromp hizasına kadar geçişte ve tromplar ile beden duvarlarından kubbeye geçişte, pandantifler kullanılmıştır. Harim kubbe ve pandantifleri üzerinde Rumi kalemişi motifler yer almaktadır.

⁵ Bu ayaklar, Batur'da (2009), sekizgen kesitli olarak görünmekteyse de günümüzde altıgen kesitlidir (s.18).

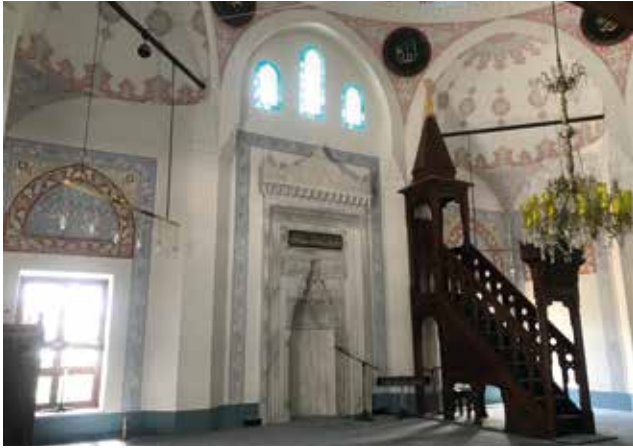
Fotoğraf 9. Harimden caminin güneydoğu duvarı, ayaklar, kemerler, pandantifler ve köşe trompu (Fotoğraf, yazar tarafından çekilmiştir, 2022). / *Southeast wall of the mosque from the harim, pillars, arches, pendentives and corner squinch (Photo taken by the author, 2022).*

daha yüksek olarak oluşturulmuştur. Mihrabın sağında ve solunda yer alan iki dikdörtgen pencerenin üzerinde kemer görüntüsü verilmiş kalemşi süslemeler mevcuttur. Camide alt kattaki tüm pencerelerin üzeri bu şekilde süslenmiştir. Pencerelerin çevresine de kalemşi şerit çekilmiştir. Stalaktitli kubbe eteğinin üzerinde yine kalemşi çerçeveleri kemerli tepe pencereleri vardır. Caminin vaaz kürsüsü ve minberi ahşap olup minber rûmi ve palmet dekorlu ağaç oymalıdır (Foto. 9).

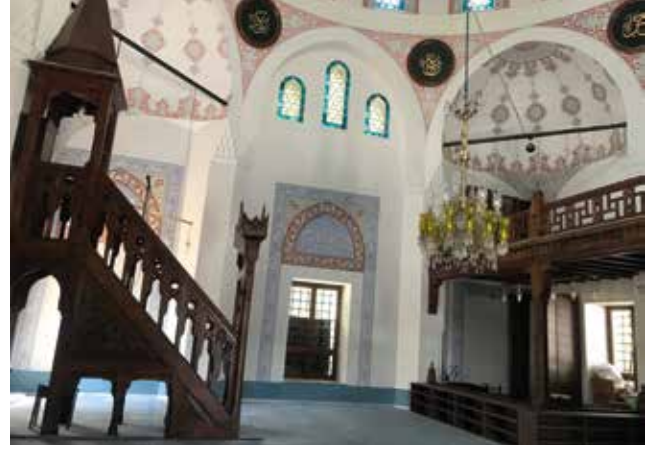
Fotoğraf 10. Harimden caminin güneybatı duvarı (Fotoğraf yazar tarafından çekilmiştir, 2022). / *Southwest wall of the mosque from the harim (Photo taken by the author, 2022).*

Kuzeydoğu ve güneybatı duvarlarında orta aksta birer dikdörtgen pencere yer almakta olup bunlar da iki taşıyıcı ayağın ortasında konumlanmıştır. Pencerenin üzerinde, güneydoğu duvarında olduğu gibi üç adet kemerli revne mevcuttur. Bu cephelerde yine iki köşede tromplar yer almaktadır. Her iki cephede de tromp içerisi sağır olup diğer pencerelerin üzerinde ve çevresinde kullanılan kalemşi kemer ve şeritler bu sağır duvarlarda da yapılmıştır (Foto. 10).

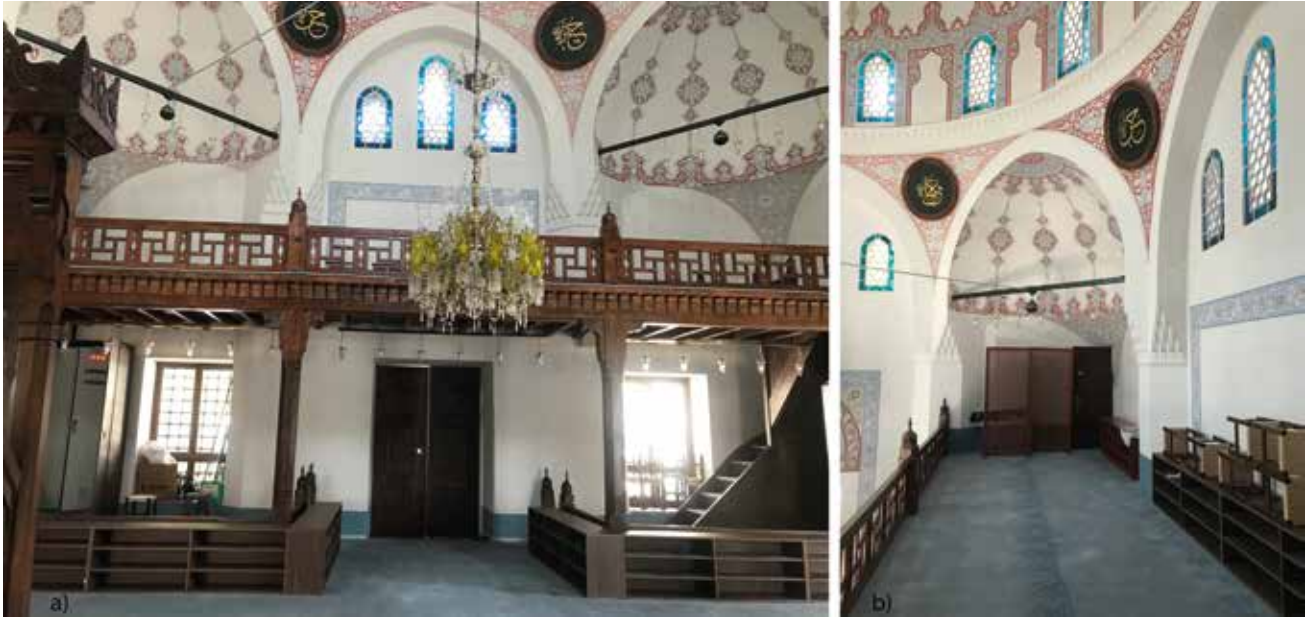
Levha 9. a) Harimden kuzeybatı duvarı. b) Kadınlar mahfili ve kapısı (Fotoğraflar yazar tarafından çekilmiştir, 2022). / a) The northwest wall of the harim. b) Women's section and its door (Photos taken by the author, 2022).

Kuzeybatı duvarı üzerinde cümle kapı ve buna simetrik birer çift kanatlı pencere yer almaktadır (Lev. 9). Cümle kapı üzerinde üst kotta, mihrap üzerindeki tepe penceresi düzeni tekrarlanmaktadır. Bu cephede kadınlar mahfilinin ahşap taşıyıcısı ve korkulukları görülmektedir. Zemin katta, kuzey ve batı köşelerde alçak, ahşap ayakkabılıklarla ayrılan iki mekân oluşturulmuştur. Kuzey köşeden ahşap merdivenle üst kattaki kadınlar mahfiline ulaşılmaktadır. Minarenden de bu kata çıkış vardır. Minarenin kadınlar mahfili kapısının, bina köşesine çok yakın olması, pandantifin bütünlüğüne zarar vermiştir. Bu sebeple kapının özgün olmadığı düşünülmektedir. Kadınlar mahfilinde, cümle kapının üst hizasındaki kalemşi motifler görülmektedir (Lev. 9b).

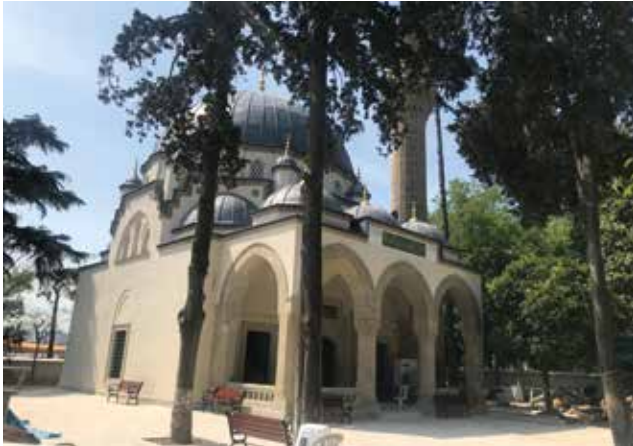
Fotoğraf 11. Günümüzde Bebek Camisi giriş cephesi (Fotoğraf yazar tarafından çekilmiştir, 2022). / Today, the entrance facade of the Bebek Mosque (Photo taken by the author, 2022).

Dört duvar üzerinde yükselen caminin kubbesi, oldukça yüksek ve geniş olup yine yüksek bir çokgen kasnak üzerine oturmaktadır. Kasnak üzerinde 16 adet renkli vitray camlı pencere mevcuttur. Sekizgen taşıyıcı caminin iç mekânda görülen payeleri, cephelerde birer küçük kubbe ile sonlanan ağırlık kulelerine dönüşmektedir. Kare plandan kubbeğe geçişte kullanılan tromplar, eğrisel kurşun üst örtüyle kaplanmıştır (Foto. 11).

Camiye giriş, son cemaat yerinin de yer aldığı kuzeybatı cephesindedir (Foto. 11). Son cemaat yerinde dört taşıyıcı ayağın sivri kemerlerle bağlanmasıyla üç birimli revak oluşturulmuştur. Bu birimler, üst kotta kubbelele sonlanmaktadır. Ortadaki kubbe, çapının biraz daha büyük

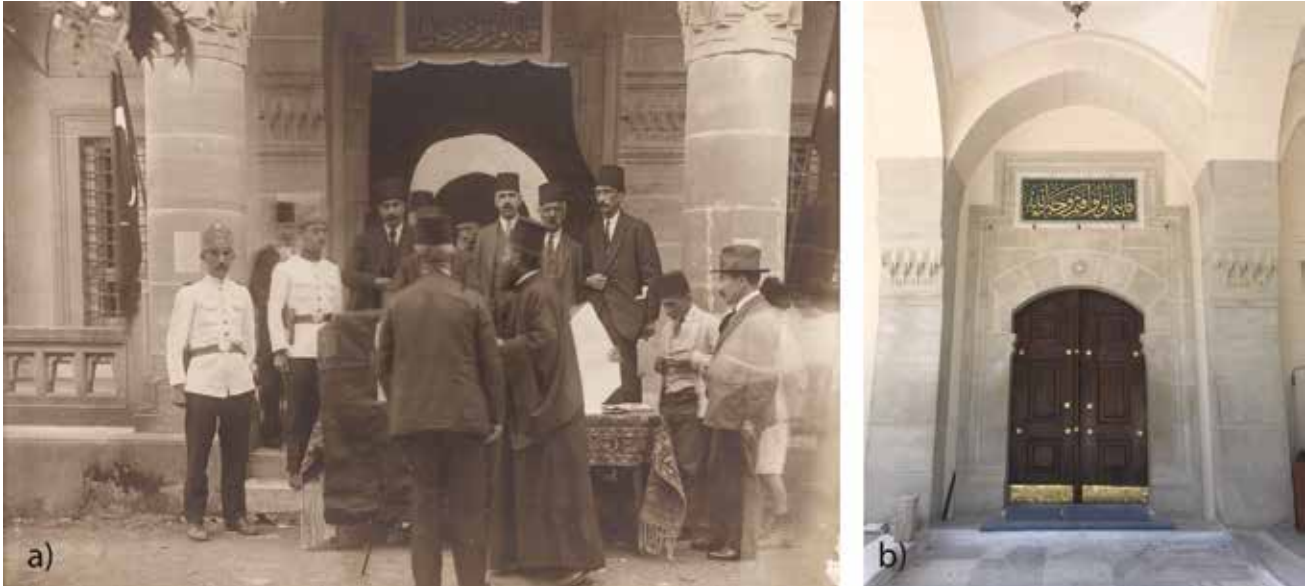
Levha 10. a) 1924 yılında Bebek Camisi avlusunda yapılan ara seçimler sırasında çekilmiş fotoğraf, cümle kapı önü (Salt Online, 1924). b) Günümüzde caminin cümle kapısı ve sütunlar (Fotoğraf yazar tarafından çekilmiştir, 2022). / a) Photo taken during the midterm elections held in the courtyard of Bebek Mosque in 1924, in front of the entrance door (Salt Online, 1924). b) The entrance door and columns of the mosque today (Photo taken by the author, 2022).

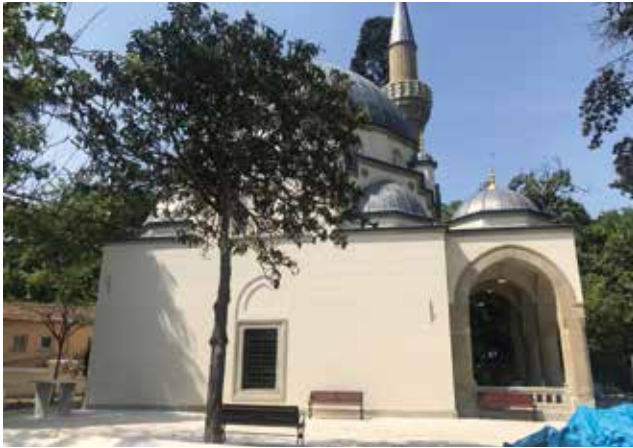
Fotoğraf 12. Son cemaat kısmı ile birlikte kuzeydoğu cephesi (Fotoğraf yazar tarafından çekilmiştir, 2022). / The northeastern facade with the latecomers portico (Photo taken by the author, 2022).

Caminin kuzeydoğu cephesinde, son cemaat yerinin bir birimi ve harim kısmı yer almaktadır (Foto. 12). Bu cephe ve diğer üç cephe, adeta son cemaat yeri kubbe kasnağının alt kotundan geçen, silmelerle vurgulanan bir yatay hat ile bölünmüş gibidir (Foto. 11). Bu cephe üzerinde, harim bölümü cephesi oldukça yalındır. Alt kotta orta aksta sadece bir lokma parmaklıklı dikdörtgen pencere, üzerinde sivri kemerli alınlığıyla yer almaktadır. Üst kotta üç dışlık pencere, ağırlık kulelerine doğru kademelendirilmiş duvarın üzerinde konumlanmaktadır. Bu kademelerin üst hizasında sağda ve solda iki rozet yer almaktadır. Üç pencere, geniş bir kemerin içinde çözümlenmiştir. Pencerelerin üzerindeki sivri kemerler

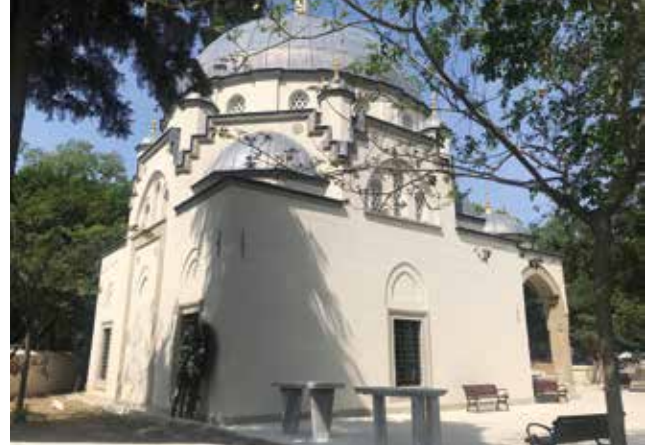
Fotoğraf 13. Caminin güney köşesi, tromp ve yarım kubbeli üst örtüsü (Fotoğraf yazar tarafından çekilmiştir, 2022). / South corner of the mosque, squinch and half-dome (Photo taken by the author, 2022).

ve tüm pencereleri kapsayan kemer, beden duvarının içine doğru kademelenmiştir. Bu sistem tüm cephelerde tekrarlanmıştır. Trompları oluşturan kubbelerin görüldüğü köşelerde ise yine bu kademeli duvar ve iki rozet mevcuttur, ancak pencerelerin olduğu yerde yarım kubbeler vardır (Foto. 13). Son cemaat kısmının doğu cephesinde ise ayaklar ve kemerler sıvalı olmayıp kesme taş ile örülmüş duvarın derz örgüleri görülebilmektedir (Foto. 12). Cephenin diğer kısımları, yatay taş derzleri vurgulanacak şekilde sıvanmıştır. Kuzeydoğu cephesindeki tek pencerenin üzerindeki sivri kemer ve alınlığı da sıvalıdır.

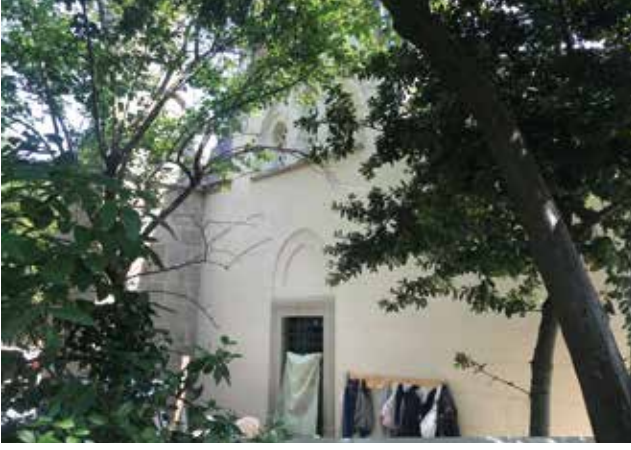
Fotoğraf 14. Caminin güneybatı cephesi (Fotoğraf yazar tarafından çekilmiştir, 2022). / Southwest facade of the mosque (Photo taken by the author, 2022).

göstermektedir. Bu cephede de harimin orta aksında konumlanan sivri kemerli, lokma parmaklıklı bir dikdörtgen pencere vardır (Foto. 14). Caminin minaresi, güneybatı cephesi üzerindedir. Kuzeydoğu cephesinde olduğu gibi bu cephede de silmelerle oluşturulmuş üst hat, sürekliliğini korumakta ve minare kaidesi, bu hat hizasında sonlanmaktadır. Güneybatı cephesi üzerindeki tek şerefeli minare, kesme taşın inşa edilmiştir. Girişi kuzeybatı cephesindedir. Kadınlar mahfili katına minare içinden geçiş vardır. Minarenin kuzeybatı cephesinde yer alan kapısının alınlık kısmı sivri kemerlidir. Kapının üst kotunda dikdörtgen, ince uzun, kemerli bir pencere mevcuttur. Şerefesi mukarnaslıdır. Şerife kapısının açıklığı kemerlidir, etrafı beyaz sövelidir.

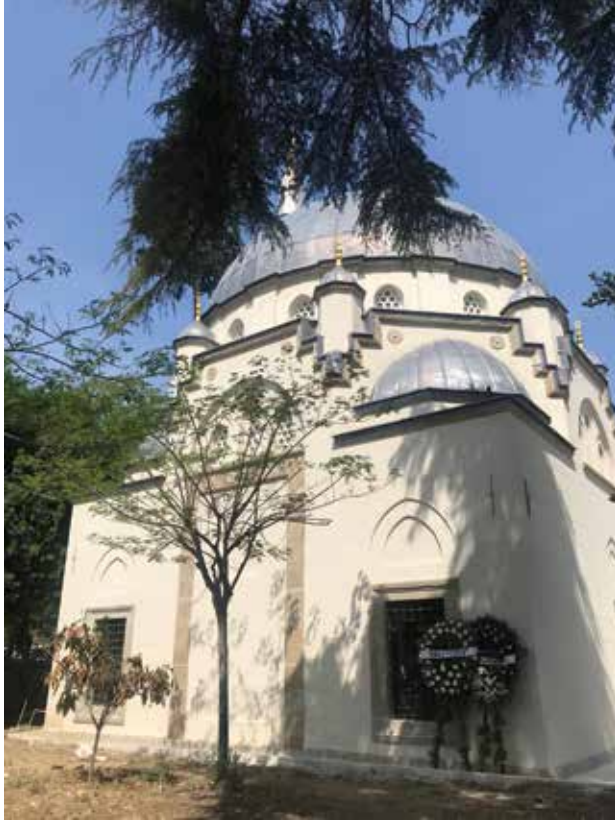
Fotoğraf 15. Caminin güneydoğu cephesi (Fotoğraf yazar tarafından çekilmiştir, 2022). / Southeast facade of the mosque (Photo taken by the author, 2022).

Caminin güneydoğu cephesinde, diğer cephelerden farklı olarak iki adet lokma parmaklıklı ve kemerli alınlıklı dikdörtgen pencere mevcuttur (Foto. 15). Mihrap hizası dış cephede özellikle vurgulanmıştır. Burada, üst kottaki üç dışlık pencerenin altındaki silme hizasından zemine kadar çeşitli süslemeler yapılmıştır. Dışlık pencereleri içine alan kemerin iki yanından zemine kadar, taş örgüsü çıkıntı yaparak bir çerçeve oluşturulmuştur. İç mekandaki

mihrap hizasının vurgulandığı bu bölmenin iki yanındaki pencerelerde, sivri kemerli alınlık mevcuttur. Bunun yanında trompların arkasındaki duvarlarda ve son cemaat cephesinde görülen rozetler burada da vardır.

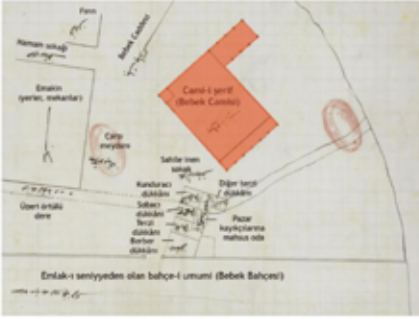
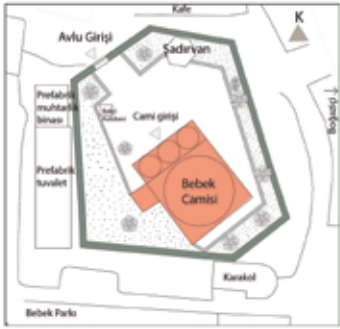
Levha 11. 18. yüzyıl ve günümüz Bebek camilerinin karşılaştırmalı tablosu (Yazar tarafından hazırlanmıştır). / Comparative table of 18th century and present Bebek mosques (Prepared by the author).

PLAN	L planlı ve tek minarelidir. Son cemaat yerinin olup olmadığı bilinmemektedir.	Dikdörtgen planlı (harimi kare planlı) ve minarelidir. Son cemaat yerine sahiptir.
MALZEME-YAPIM TEKNİĞİ	Ahşap mı kagir mi olduğu net olarak bilinmemektedir. Dış cephesi sıvalı veya sıvasız fotoğrafları mevcuttur.	Kagir yapının dış cephe ve iç mekanı sıvalıdır. Konstrüksiyonda karbonatlı kum taşı kullanılmıştır. Kadınlar mahfili ahşaptır.
MİMARİ, YAPI ELEMANLARI	Fevkâni cami kırma çatılıdır. Zemin katta arkatlı bölümü vardır. Caminin iç mekanına ait herhangi bir bilgiye erişilememiştir.	Tek katlı, tek kubbeli olup, harim ve kadınlar mahfili bölümlerinden oluşur. Harimdeki sekiz taşıyıcı ayak, kemerlerle bağlanmıştır. Geçiş öğeleri, tromp ve pandantiflerdir.
SÜSLEME	Cephelelerde dikdörtgen pencere kullanılmıştır.	Cephelelerde, alt kotta dikdörtgen, üst kotta kemerli tepe pencereleri yer alır.

Tek şerefeli minaresi kagir olup 1895'te soğan kubbeli, 1901'de sivri külahlıdır.	Tek şerefeli minaresi kagir, mukarnaslı ve sivri külahlıdır.
	Caminin süsleme öğelerine ilişkin ayrıntılı fotoğraflar mevcut olmadığından bilinmemektedir.	İç mekanda, kubbe ve pandantiflerde, alt pencereler ve cümle kapı üzerinde Rumi kalemişi motifler mevcuttur. Mihrap stalaktitli, üçgen alınlıklı ve taş işlemelidir. Kalemişi süslemeleri vardır. Vaaz kürsüsü ve minber, Rumi ve palmet dekorlu oyma ahşaptır. Giriş cephesinde iki kitabe mevcuttur. Son cemaat yerinde, şebekeler Bursa kemeri formulu, sütun başlıkları ve kaideleri mukarnaslıdır. Kemer ve başlıklarında rozetler vardır.

olup iç mekâna ait herhangi bir veri yoktur. Bu sebeple iç mekân süsleme öğeleri bilinmemektedir. Caminin minaresi 1895 yılı fotoğraflarında soğan kubbeliyken, 1901 yılı fotoğraflarında sivri külahlıdır. Günümüz camisi ise kagir konstrüksiyonludur, iç mekân ve dış cepheleri sıvalıdır. Harimin içerisinde yer alan kadınlar mahfili ahşaptır. Harimdeki sekiz taşıyıcı ayak birbirlerine kemerlerle bağlanmıştır ve kubbeye geçiş öğesi olarak camide, tromp ve pandantifler kullanılmıştır. Pencereler alt kotta dikdörtgen, üst kotta kemerlidir. Minaresi kagir ve sivri külahlıdır. Mukarnaslarla şerefeye geçilmiştir. İç mekânda ve giriş cephesinde pek çok süsleme öğesi mevcuttur (Lev.11).
