GELENEKSEL BİTLİS EVLERİNDEN FİKRİ KIZILKAYA EVİ KORUMA PROJESİ HAKKINDA BİR ARAŞTIRMA

A STUDY ABOUT PRESERVATION PROJECT FOR FİKRİ KIZILKAYA HOUSE, ONE OF THE TRADITIONAL BİTLİS HOUSES

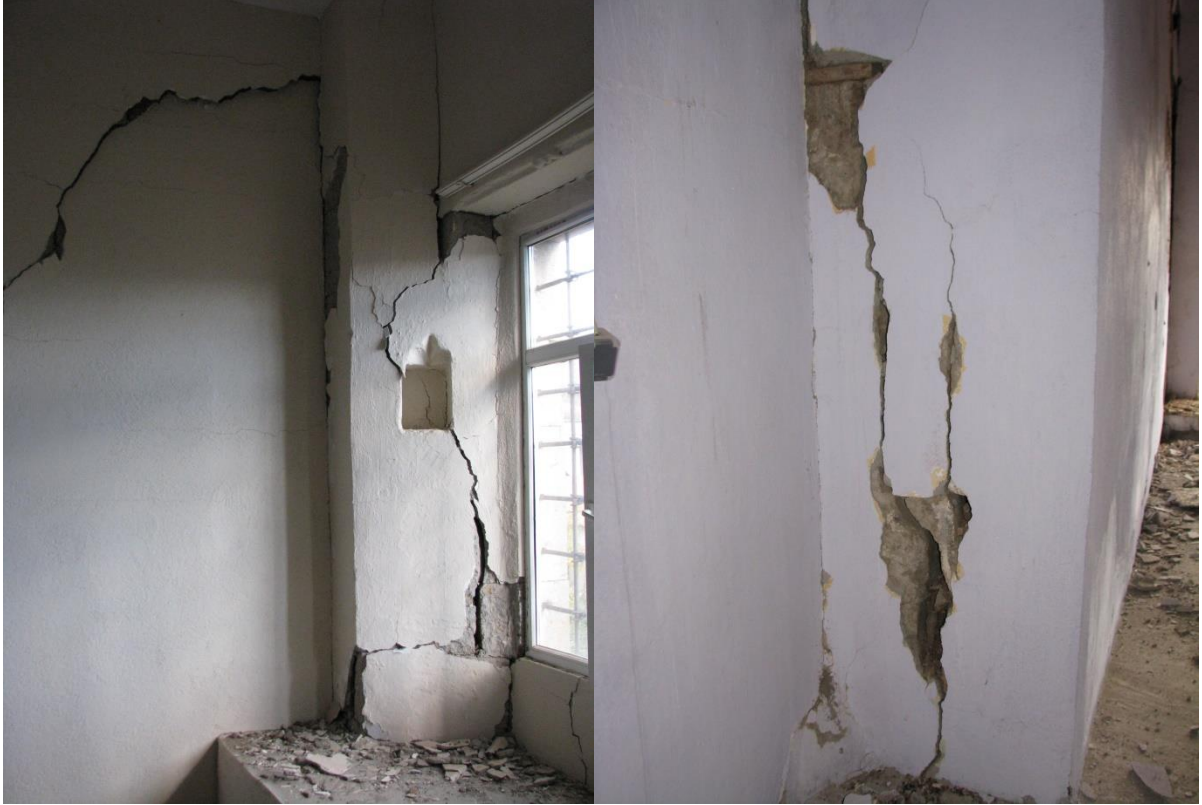
Res. 8, 9: Fikri Kızılkaya Evi Üst Kat İç Mekân Hasar Görünüşleri (Ş. Öztürk)

Yapının zemin kat örtüsü yuvarlak ve sivri kemerli tonoz sistemi yapısal analizde herhangi bir yapısal sorun oluşmamıştır. Yapının üst katında son yıllarda ilave edilen muhdes yapı eklerinin yanı sıra ilave edilen iç duvar ve betonarme döşemesi özgün olmayan malzeme ile inşa edilmiştir. Bu kapsamda yapının statik dengesinin bozulması sonucunda özellikle açıklık mekânlarının mesnet rijit noktalarında yapısal olarak orta büyüklüklerde malzeme dökülme, kırılma ve kalın çatlaklar oluşmuştur (Res. 8-14).

Ayrıca, Fikri Kızılkaya Evi'nin giriş bölümünde yer alan avlunun batı beden duvarı, depremin yanal atılımlarına karşı direnç kırılması sonucunda duvar üzerinde bulunan avlu batı giriş kapısı, niş ve ocak tamamıyla yıkılmıştır. Deprem ile meydana gelen tüm yapısal hasarlar hazırlanan rölöve, restitüsyon ve restorasyon projelerine detaylıca işlenmiştir. Yapı özgün haliyle kâgir ve dolgu duvar tekniğinde inşa edildiğinde onarımlarda ilave çağdaş ve ek malzeme önerilmemiştir. Hasar bölgeleri çevresiyle birlikte konusunda uzman elemanlarca yeniden aynı teknikle onarımın yapılması önerilmektedir (Res. 8-14).

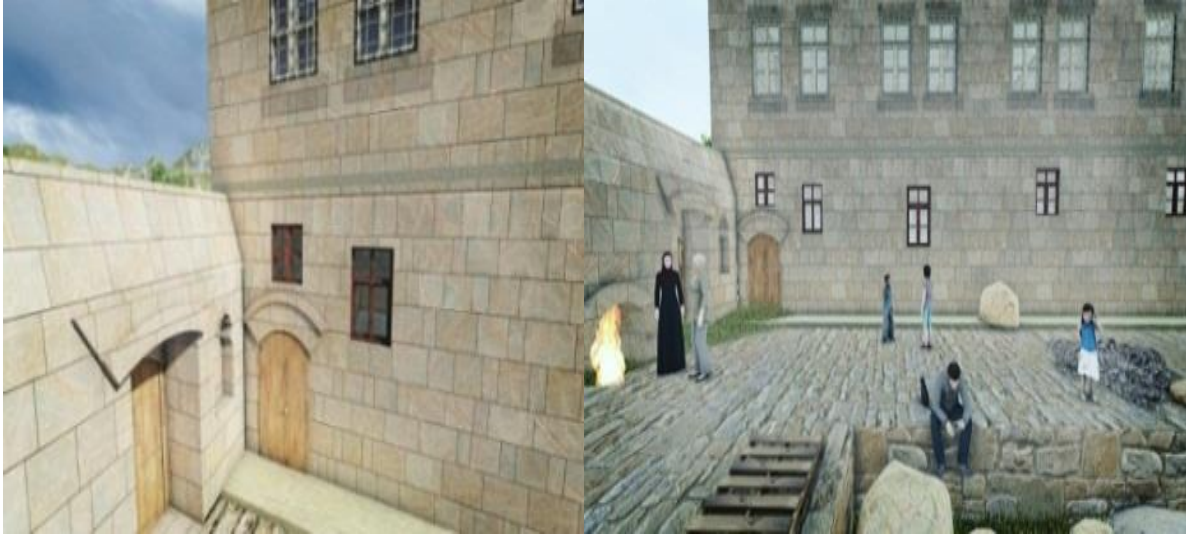
Res. 15, 16: Fikri Kızılkaya Evi Hayat (Avlu) Genel Görünüşleri (Ş. Öztürk)

Fikri Kızılkaya Evi, güney-kuzey yönünde oldukça eğimli bir arazi üzerinde kurulmuştur. Yapı, güney cephesinde iki kat kuzey cephesinde ise arazinin topografyasından dolayı tek kat görümüne sahiptir. Evin zemin katının güneybatı köşesinde sonradan aynı malzeme kullanılarak yapıya bitişik inşa edilen hayat giriş taç kapısı yer almaktadır (Res. 15, 16).

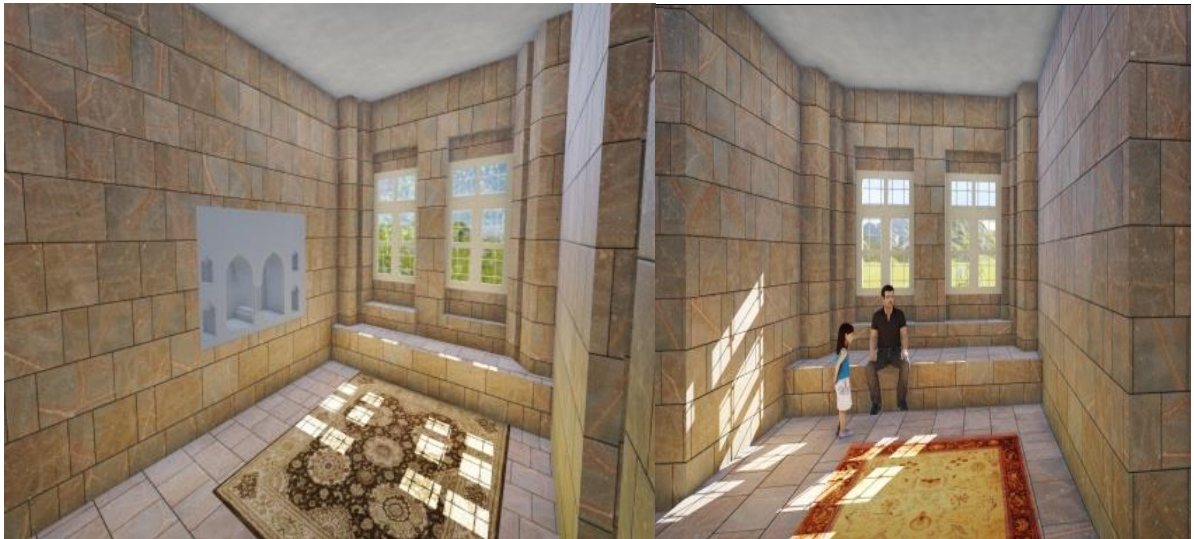
Res. 21, 22: Fikri Kızılkaya Evi Üst Kat Oda ve Sofa İç Mekân Görünüşleri (Ş. Öztürk)

Odaların doğu ve batı duvarlarında karşılıklı olarak yerleştirilmiş iki niş ile kuzey doğu köşesinde duvara gömülü bir çol (Çal-Gusülhane) yerleştirilmiştir. Kuzeydoğu köşesinde yer alan gusülhane bölümü duvar ile kapatılmıştır (Res. 20-22).

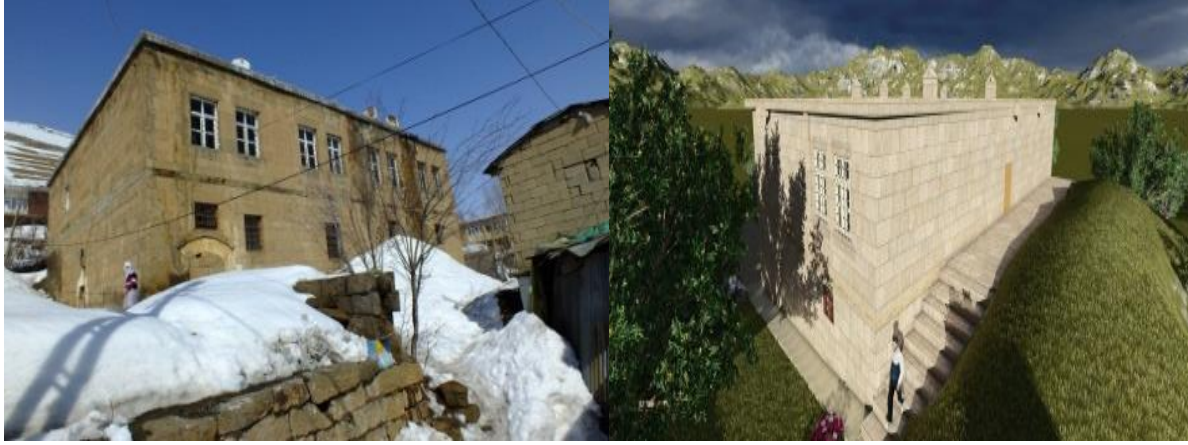
Res. 27, 28: Fikri Kızılkaya Evi Güneybatı ve Güneydoğu Görünüşleri (Ş. Öztürk)

Batı cephesinin güney kısmına sonradan yapılan, çevre ihate duvarına yerleştirilen 1.36 m. genişliğinde çift kanatlı ahşap kapı ile evin hayat (avlu) bölümüne girilir. Kapının üzerinde yer aldığı çevre duvarının iç yüzeyine bir ocak, iki niş yerleştirilmiştir. Batı cephesi oldukça sade ve yalın bir cephe özelliğine sahiptir (Res. 27, 28).

Yonu Taş; Kapı, pencere söve, lento, kemer, tonoz, zemin kaplaması, tretuvar, pencere oturma sekileri, merdiven, beden duvarı yapımı ve arsa çevre (ihate) duvarı yapımında kullanılmıştır. Kaba Yonu Taşı; Yapının iç duvarlarının yapımında kullanılmıştır. Moloz Taş; Yapının beden duvar, iç bölümünde ve çevre duvarlarında dolgu malzemesi olarak kullanılmıştır (Res. 25-28).

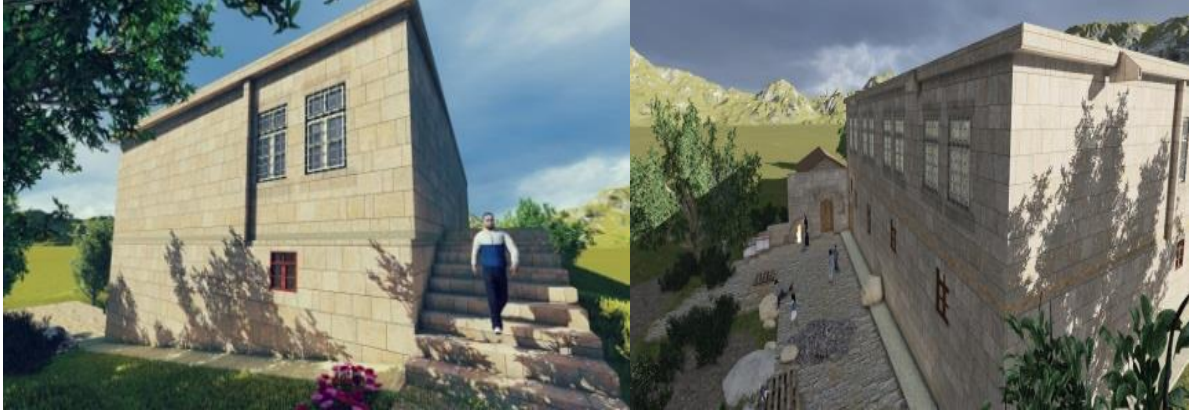
Res. 31, 32: Fikri Kızılkaya Evi Kuzeydoğu ve Güneybatı Görünüşleri (Ş. Öztürk)

Fikri Kızılkaya Evi'nin zemin ve üst kat arası 0.15 m. kalınlığındaki ahşap hatıl ile desteklenmiştir. Cepheler 0.15 m. taşıntılı tek kademeli 0.33 m. yüksekliğinde iki sıralı düz bir saçak yardımıyla düz toprak dama geçiş yapmaktadır. Cephelerdeki tüm pencereler metal ferforjeli korkuluklar ile donatılmıştır (Res. 31, 32).

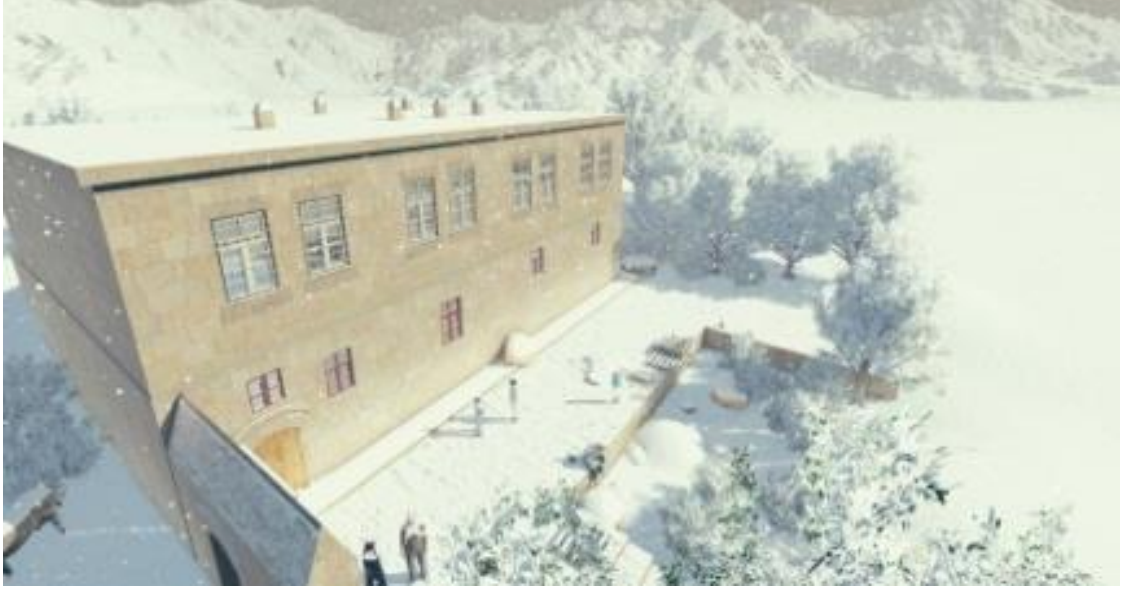
Res. 33: Fikri Kızılkaya Evi Güneybatı Genel Görünüşü (Ş. Öztürk)

Fikri Kızılkaya Evi'nin beden duvarları dışa 0.15 m. taşıntılı olarak 0.33 m. yükseklikteki iki sıra düz saçak yardımıyla düz toprak dama geçiş sağlanır. Düz toprak dam üzerinde 0.50x0.50 m. ölçülerinde kare biçimli 0.87 m. yükseklikte kesme taştan imal edilmiş yedi adet baca yer almaktadır (Res. 33, 34).

Düz toprak damın eğimi kuzey-güney istikametinde doğu ve batıya doğru % 4 eğimli olarak düzenlenmiştir. Güney ve kuzey saçaklarda yer alan taştan imal edilmiş ikişer adet yekpare çörtten (Şoratan) yardımıyla kar ve yağmur suları dışarıya doğru tahliye edilmektedir. Düzenli olarak yılda ortalama olarak iki kez sonbahar ve ilkbahar mevsimlerinde luğ ya da tap ile sıkıştırılarak düz toprak damın temizlik ve bakımı yapılmaktadır (Res. 33, 34).
