INVESTIGATION OF İSTASYON STREET IN THE SCOPE OF BARRIER-FREE DESIGN CRITERIA

İSTASYON CADDESİ'NİN ENGELSİZ TASARIM KRİTERLERİ KAPSAMINDA İNCELENMESİ

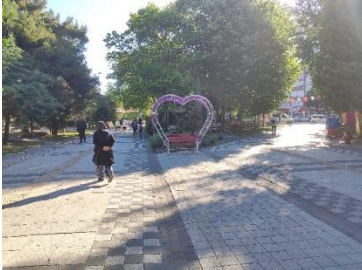
Genişliği	u

İstasyon Caddesi Yaya Kaldırımları alt başlığında incelendiğinde yayalaştırılmış geniş bir aks özelliği taşımaktadır. Yaklaşık 15 m genişliğindeki aks, bitkiler ve kent mobilyaları ile yaya yönünü belirleyen nitelikte sağ ve sol olmak üzere ikiye ayrılmıştır. Yaya caddenin iki tarafını da kullanmaktadır. Drenaj sistemlerinin sağlanması ve yolda meydana gelmiş hasarlar sebebi ile yer yer yükseklik farklarına rastlanmaktadır. Caddenin ortalama eğimi %1-1,5 arasında değişkenlik göstermekle birlikte eğim olarak engelli bireylerin kullanımına uygunluk göstermektedir. Caddenin yüzey kaplamalarında farklı malzemelerden yararlanılmıştır. Aksın her iki tarafında da hissedilebilir yüzey döşemesi gözlemlenmiştir. Fakat bu döşemeler yer yer kesintiye uğramakta; özellikle rampa ve engel gibi önemli kısımlarda da hiç bulunmamaktadır. Rögar kapakları birbirinden farklı özellikler göstermekle birlikte tekerlekli sandalyeler için yükseklik farkından dolayı engel teşkil ederek engelsiz tasarım kriterlerine uygunluk göstermemektedir (Tablo 1).

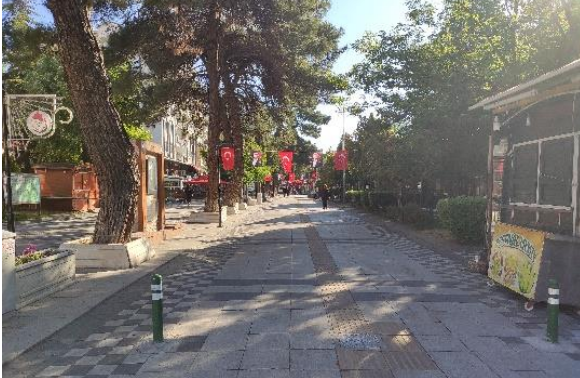
k		
	ud		
Yüksekliği	u

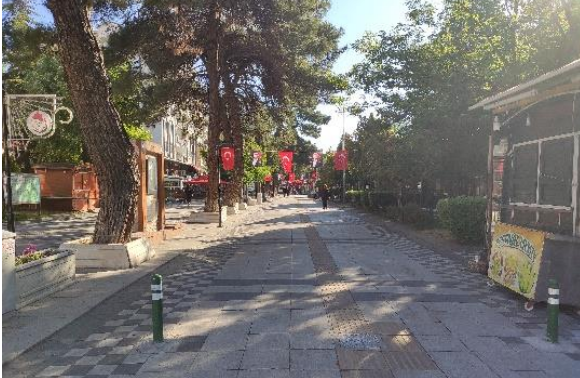
k		
	ud		
Eğimi	u

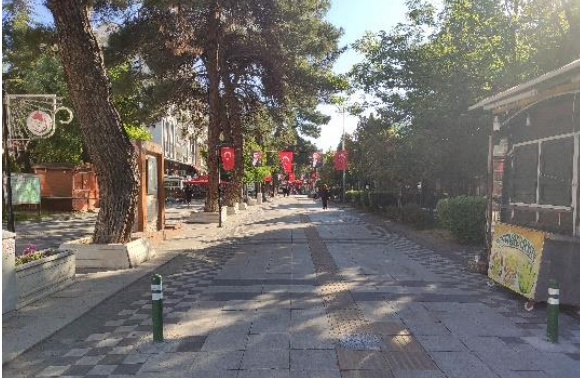
k		
	ud		
Hareket Alanı <i>Yatay hareketler için dönme alanları</i> <i>Engel etrafında dönme alanları</i>	u

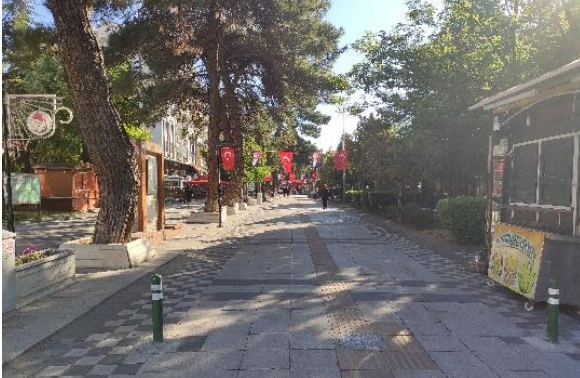
k		
	ud		
Yüzey Kaplaması	u

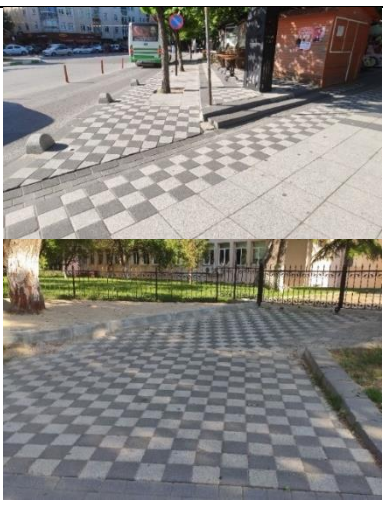
Rampalar	Rampalarda genişlik	u

k	
		ud	
	Rampalarda eğim	u	
		k	
		ud	
	Rampalarda yüzey kaplaması	u	
		k	
		ud	
	Rampalarda güvenlik	u	
		k	
		ud

Rampalar alt başlığı incelendiğinde, 450 m uzunluğundaki caddenin Engelsiz tasarım kriterlerine en uygun olan özelliklerinden biri, ortalama eğimin %1-1,5 arasında olmasıdır. Bu sebeple İstasyon Caddesi tekerlekli sandalye kullanan engelli bireylerin hareket kabiliyeti için ideal değerlere sahiptir. Caddenin kamusal alanlara veya durak gibi bağlantılara erişiminde yararlanılan rampalarda eğim %2'nin üstüne çıkmamaktadır. Eğim olarak uygun bulunan rampalardan bazılarında genişlik ve hareket alanı ile ilgili olarak problemlere rastlanmaktadır. Rampaların ortasında bölücü ve engelleyici niteliklerde bitkiler ve kent mobilyalarına rastlanabilmektedir.

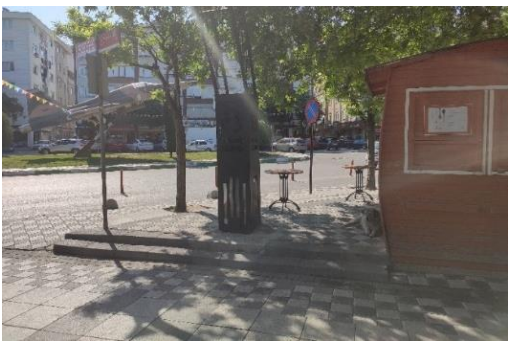
Dış Mekanlardaki Merdivenler	Merdivenin boyutları	u

k	
		ud	
	Merdivenlerde yüzey kaplaması	u	
		k	
		ud	
	Merdivenlerde güvenlik	u	
		k	
		ud

Cadde üzerinde bulunan bütün alanlara ulaşımında rampa ile çözümlenmeler sağlanmıştır. Vilayet Meydanı'nın karşında yer alan otobüs durağından İstasyon Caddesi'ne doğru giriş yapılırken iki basamaklı merdiven ve hemen yanında yer alan rampa çözümüne rastlanmıştır. Merdiven genişlikleri ve yüksekliği engelsiz tasarım kriterlerine uygunken, korkuluk, hissedilebilir yüzey ve kaydırmaz şeritlerin yer almaması sebebi ile güvenlik kriterlerine uygun bulunmamıştır (Tablo 4).

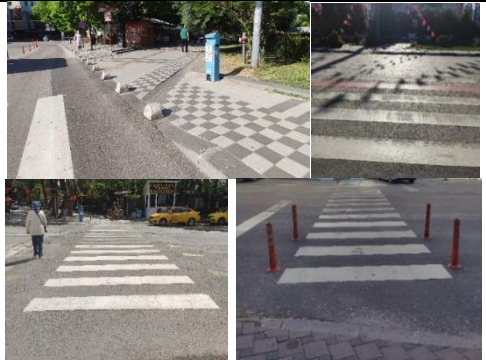
Yaya Geçitleri	Işık kontrollü (sinyalize) hemzemin yaya geçidi	<i>Bulunmamaktadır</i>	
	Işık kontrolsüz hemzemin yaya geçitleri	u

k	
		ud	
	Hemzemin yaya geçitlerinde yüzey kaplamaları	u	
		k	
ud			
Hemzemin yaya geçitlerinde güvenlik	u		
	k		
	ud		
Yaya alt ve üst geçitleri	<i>Bulunmamaktadır</i>

İstasyon Caddesi ile doğrudan ilişkili olan 4 hemzemin yaya geçidi bulunmaktadır. Bütün yaya geçitleri rampa ile başlamaktadır. Yaya geçitlerinde ışık kontrolü yoktur. Yüzey kaplamaları asfalttır. Yaya geçitlerinde hissedilebilir yüzey ile işaretlemeler bulunmamaktadır. İstasyon Caddesi ile İstasyon Binası arasında yer alan yaya geçidi aynı zamanda araçlar için kasis niteliğindedir. Herhangi bir güvenlik önlemi yoktur (Tablo 5).

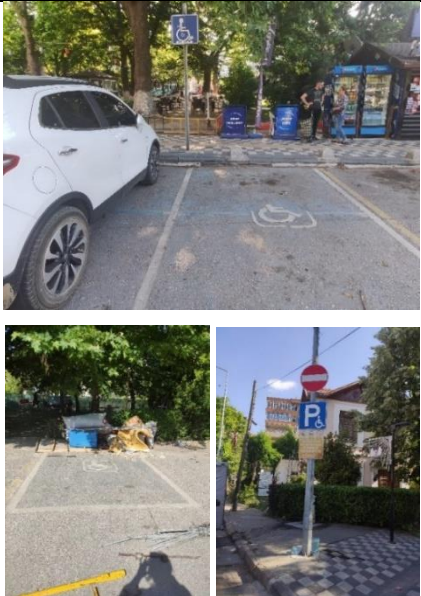
Engelliler İçin Taşıt Park Yerleri	Park yerlerinin konumu	u

k	
		ud	
	Park yerlerinin boyutları	u	
		k	
		ud	
	Park yerlerinde işaretlemeler	u	
		k	
		ud	
	Mevcut otoparklarda iyileştirme	u	
		k	
		ud

İstasyon Caddesi ile ilişkili en yakın mesafede 1 kişilik engelli araç park yeri bulunmaktadır. Yakın çevresinde ise iki adet 2 kişilik engelli araç otoparkı yer almaktadır. Toplamda 5 kişilik engelli otoparkı bulunurken uzaklık açısından 4 araçlık otoparkın kullanıcı sayısı açısından yetersiz olduğu gözlemlenmiştir. Otoparklarda işaretlemeler yer almaktadır. Mevcut otoparklarda herhangi bir iyileştirme çalışması mevcut değildir (Tablo 8).

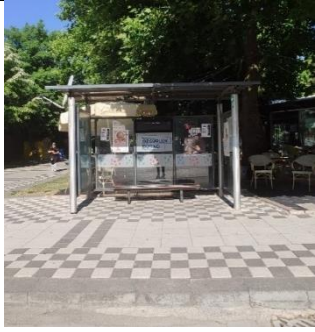
Duraklar	Otobüs Durakları	u

k	
		ud	
	Duraklarda Bilgilendirme İşaretleri	u	
		k	
		ud

İstasyon Caddesi civarında bulunan durakların hepsi benzer özellikler göstermektedir. Üst örtülü bekleme alanları olan durakların yolcu indirme ve bindirme alanları engelsiz tasarım kriterlerine uygun değildir. Hissedilebilir yüzey bulunmazken aynı zamanda uygun rampa çözümleri de yapılmamıştır. Sinyalizasyon sistemleri yoktur (Tablo 9).
