TOKAT'TAN KIRLANGIÇ ÖRTÜLÜ BİR CAMİ ÖRNEĞİ: KIZILCAÖREN KÖYÜ CAMİİ

An Exampole of Kırlangic Covering of a Mosque in Tokat: The Mosque of Kızılcaoren Village

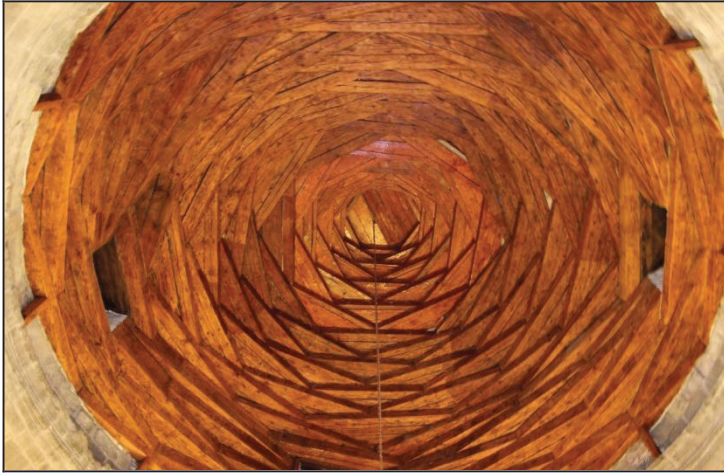
Fotoğraf 1: Erzurum Ulu Camii kırlangıç kubbe.

Kırlangıç örtülü camiler içerisinde ilk akla gelen örnek Erzurum Ulu Camii'nin ahşap mihrap önü kubbesidir. Orijinalliği konusunda bazı tartışmaların bulunduğu kubbenin inşasının en azından 18 yüzyılın son çeyreğine kadar götürülebileceği belirtilir (Karamağralı, 1981: 140). Erzurum İspir Çarşısı Camii (XIII. yy ilk çeyreği), Yukarı Mumcu Camii (1604), Cedid Camii (1679) (Akın, 1991: 333), Erzurum Kümbet Köyü Hacı Osman Efendi Camii (1793) (Karpuz, 1988: 5-12), Gümüşhane Özbeyli Köyü Camii (XIX. yy.) (Özkan, 2010: 68), Bayburt Konursu Ulu Camii (1812) (Özkan, 2008: 58-66) ve Merzifon Hanife Hatun Camii (1826) (Çerkez, 2005: 289-290) kırlangıç örtü sisteminin uygulan-

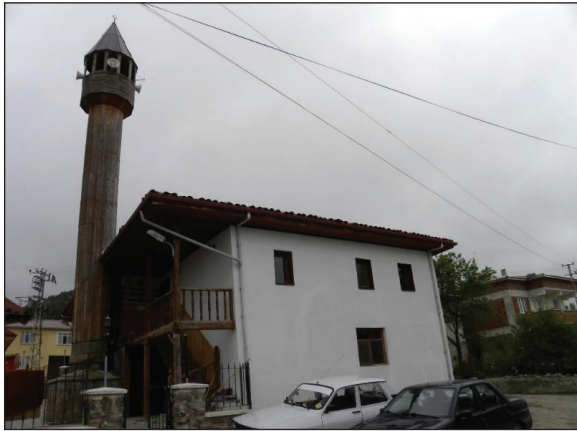
Fotoğraf 10:Kızılcaören Köyü Camii kuzey cephe.

Harimin kuzeydoğusuna bitişik olarak yerleştirilen tek şerefeli minare kare kaide üye-rine yükseltilen silindirik gövdeli bir forma sahiptir (Fotoğraf 10). Minare şerefesi petek kısmına yer verilmeden direkt sivri külahla bağlanmıştır. Şerefe dışarıya yuvarlak kemerli açıklıklarla yönelmektedir. Külah kısmı dıştan bir sac-la kaplanmıştır. Eski fotoğrafların-da³ minare gövdesinin sac-la kaplandığı görülmektedir. Son onarımlarla beraber gövde ahşapla kaplanmıştır.

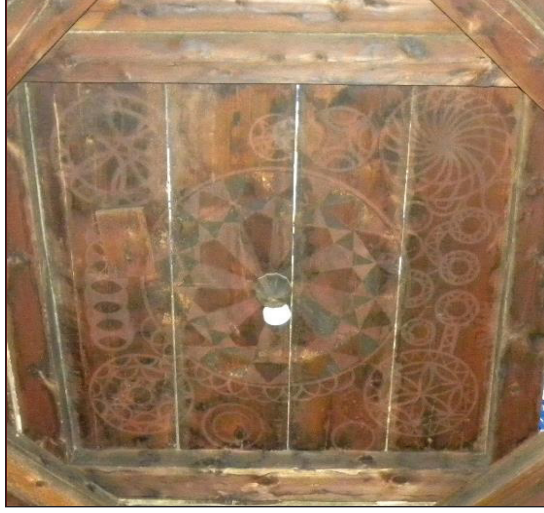
Fotoğraf 20: Kılıngıç örtü kalem işi süslemeler.

duvarlara paralel olarak bindirilmiş ve kare bir alan elde edilmiştir. Bu işlem en üstte küçük bir kare bölüm kalıncaya kadar devam ettirilmiştir. Bu kare bölümün üzerinde kalem işi bezemeler yer almaktadır (Fotoğraf 20). Oldukça soluk vaziyette olan bezemeler geometriktir. Karenin merkezinde küçük bir ahşap sarkıt bulunur. Sarkıt geniş bir daireyle çevrelenmiştir. Dairenin dış sınırından merkezdeki sarkıtta doğru daralarak bağlanan üçgenler meydana getirilmiştir. Bu üçgenler içte çokgen (onbeşgen) bir şekil oluşturmuştur. Dairenin sınıрыyla bu çokgenin arasında ise yine simetrik yapılmış baklava dilimleri ve üçgenler yer almaktadır. Kare alanın dört köşesinde küçük daireler bulunmaktadır. Her biri farklı şekillerle dolgularan dairelerin içlerinde çarkifelek, altı kollu yıldız ve çokgenlerden oluşan motifler yer alır. Köşelerdeki dairelerle merkezdeki büyük dairenin arasında ise irili ufaklı madalyonların çokta simetrik olmayacak şekilde yerleştirildiği görülmektedir. Kalem işi bezemelerin renkleri oldukça soluktur. Ancak anlaşılabilirliği kadarıyla koyu yeşil, kiremit rengi ve kırmızı renkler kullanılmıştır.

Kızılcaören Köyü Camii örtüsünün merkezindeki kare alanda kalem işi süslemeler bulunur. Günümüze oldukça soluk vaziyette gelebilen süslemeler geometriktir. Tam anlamıyla bir düzen teşkil etmeyen süslemelerin kare alanın üzerini doldurma kaygısıyla yapıldıkları görülür. Kırlangıç örtünün görüldüğü diğer yapılara bakıldığında kalem işi süslemeyle çok karşılaşmaz. Merzifon Hanife Hatun Camii (M.1826) kırlangıç örtü üzerine kalem işi süslemelerin uygulandığı örneklerden birisidir. Örtünün kare bölümünde ve merkezdeki on iki kenarlı göbeğin yüzeyinde kırmızı, sarı, yeşil ve siyah renklerle oluşturulmuş kare ve baklava dilimi ağırlıklı geometrik kompozisyonlarla karşılaşılır. Bayburt Konursu Ulu Camii (M.1812) ve Bilecik Osmaneli Rüstem Paşa Camii (M.1565) kalem işi bezemeli kırlangıç örtüye sahip camiler arasında yer almaktadırlar. Her iki yapıda da geometrik ağırlıklı süslemelere yer verilmiştir.
