ORDU/AKKUŞ'TA ÇANTI TEKNİĞİNDE YAPILMIŞ CAMİ ÖRNEKLERİ

Mosque Samples Built with Timber-Framing Technique in Ordu/Akkuş

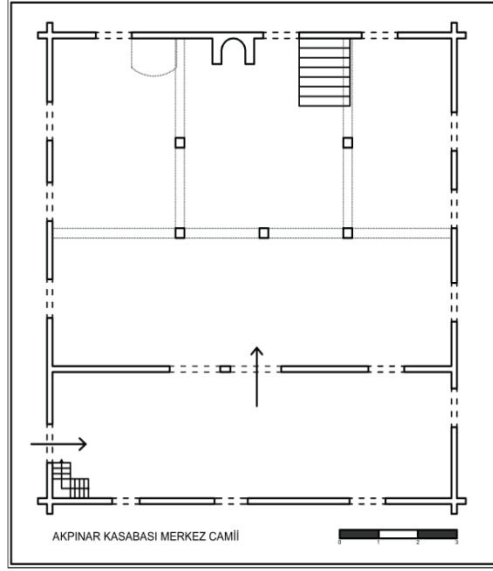
Çizim 1 Akpınar Kasabası Merkez Camisi (Tekin)

Cami, dıştan dışa 11.20 x10.95 m. kareye yakın dikkörtgen bir forma sahiptir. Camide cephele iki katlıdır. Kurt boğazı geçmelerle birbirine tutturulan 10-14 cm. kalınlığının-

daki perdelerden oluşan duvarlara sahip olan cami düz bir alanda inşa edilmiştir. Cami taş kaide üzerine yerleştirilmiş ahşap kirişler tarafından taşınmaktadır. Caminin giriş kapısı kuzeydoğu yönde yer alır. Güney cephede altta ve üstte dörder pencere doğu cephede altta üç, üst katta da üç pencere yer alır. Kuzey cephede ise; alt katta üç, üst katta üç pencere bulunur. Caminin büyük tutulması nedeniyle çok sayıda pencereye yer verildiği görülmektedir. Doğu yönde üst katta mükebbire kapısı da bulunur. Bu kapıdan balkon şeklindeki mükebbireye geçilir.

Kuzeydoğu köşede yer alan dikdörtgen kapı vasıtasıyla 10.60 x3 metre ebatlarındaki son cemaat mahalline geçilir. Giriş kapısının hemen sağ tarafında on basamaklı “L” şeklindeki merdivenlerle üst kat mahfile ulaşılır. Son cemaat mahallinden geçilerek ulaşılan kuzey yöndeki kapı vasıtasıyla harime geçilir. Burada kuzeyde üç, güneyde iki ayak olmak üzere toplam beş ayak üst kattaki mahfilin taşıyıcısıdır. Mahfil “U” şeklinde düzenlemeye sahiptir.

Akpınar Kasabası Merkez Camisi (Çizim 1, Foto 1-2-3)

Çökek Köyü Camii ile Akpınar Kasabası Merkez Camiinde ise; kuzeyde üç, doğu ve batı yönlerde birer ayakla taşınan ve harimi "U" şeklinde saran mahfil düzenlemesine yer verilmiştir. Çarşamba, Ordu köyü (1420 civarı), Kavak Bekdemir Köyü Camii (1595), Terme Pazar Camii (1840) ve Çarşamba Porsuk Köyü Camii (1859-60) ahşap "U" şeklinde kadınlar mahfili içeren harim düzenlemeleri ile burada tanıtmaya çalıştığımız camilerle benzer özellikler sergilemektedir (Can, 1988; Bayraktar, 2005). Benzer mahfil düzenlemeleri, Laleli Eski Camii, Kargalı Camii, Yeni Cuma Camii, Çayır Çaldere, Şenyurt ve Eski Asak Camii, Aşağıyavaş Köyü Camii, Soğukpınar hatipli Mahallesi Camii, Kabadirek Camii'nde (Can, 2005; Bayhan, 2006) görülmektedir.

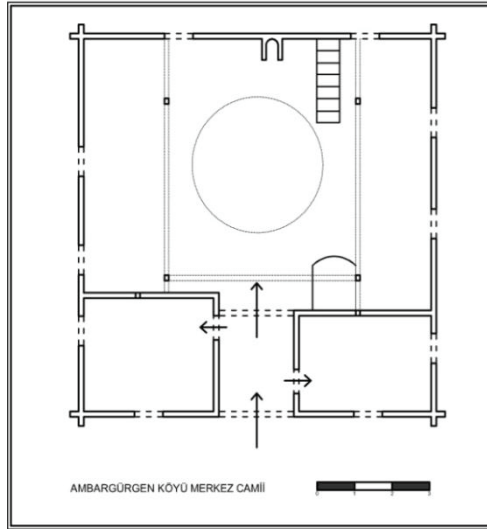
Çizim 2 Ambargürgen Köyü Merkez Camisi (Tekin)

Dıştan dışa 9.30x 8.67 metre boyutlarında dikdörtgen şekilli üzeri saçla örtülü bir çatıya sahiptir. Cepheler tek katlı düzende ele alınmıştır. Camide kurt boğazı tekniği ile birbirine tutturulmuş 10-12 cm. kalınlığındaki perdelerden oluşan damarlara sahip bir düzenleme söz konusudur. Camiyi taşlar üzerine yerleştirilmiş ahşap kirişler taşımaktadır. Kuzey cephede altta kapı ve iki pencere, güney cephede iki pencere, doğuda üç pencere ve batı cephede üç pencereye yer verilmiştir. Kuzeyde yer alan kapıdan içeri girildiğinde sağ ve solda bir oda şeklinde düzenlenmiş mekânlar vardır. Bu mekânlar kadınlar mahfilisi ve Kuran kursu görevi yapmaktadır. Kuzeybatıdaki mekân 3.30x2.40 metre ebatlarında olup dikdörtgendir. Kuzeydoğu yöndeki mekân ise; 2.84 x 3.21 metre'dir. Hol bölümü 2.46x 1.72 metre olup kareye yakın bir form sergiler. Buradan 8.72x 5.84 metre ebatlarındaki harime geçilir. Harimde doğuda iki, batıda iki olmak üzere toplam dört ayak kubbeyi taşır. Harimin üzerini dilimli bir kubbe örter. Bu dilimler ince çitelerin kubbe ortasından yanlara doğru uzanması ile oluşturulmuştur. Söz konusu kubbe yaklaşık 3.50 m. çapındadır. Kubbe içerisinde mavi boya kenar şerit bordürde ve kubbe ortasında avizenin bağlandığı bölümde, kırmızı rengin kullanıldığı görülmektedir. Harim kapısının sağında ahşap korkuluklarla çevrili, zeminden yaklaşık 5 cm. kadar yükseltilmiş şekilde teşkilatlandırılmış, müezzin mahfiline yer verilmiştir.

Ambargürgen Köyü Merkez Camisi (Çizim 2, Foto 4-5-6)

Camii ve Çökek Köyü Camiinden farklı olarak tek katlı olarak inşa edilmiş ve içerisinde üst kat mahfil uygulamasına yer verilmemiştir. Caminin içerisine girildikten sonraki sağ ve solda bulunan dikdörtgen mekânların kadınlar mahfili olarak kullanılmasıyla diğer yapılardan ayrılmaktadır.

Ambargürgen Köyü Camisinde farklı olarak kuzeyde iki doğu ve batıda birer ayak üzerine oturan kubbesi vardır. Çökek Köyü Camiinde üst kat mahfile yer verilmiştir. Bunun yanı sıra yine kuzeyde üç, doğu ve batıda birer ayak üzerine oturan kubbe uygulaması söz konusudur. Ambargürgen ve Çökek Köyü Camileri içten kubbe, dıştan kırma çatıyla örtülüdürler. Çaldere Köyü Camii, Akpınar Kasabası Merkez Camii, Karaçal Köyü Merkez Camiid e kırma çatıyla örtülüdürler.

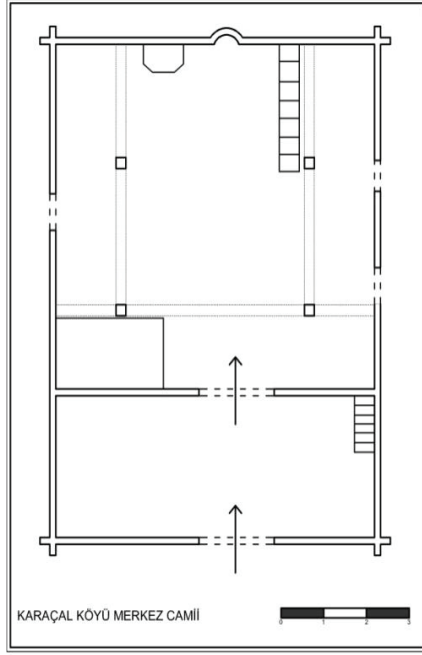
Çizim 3 Karaçal Köyü Merkez Camisi (Tekin).

Dıştan dışa 8.72x10.61 m. boyutlarında dikdörtgen şekilli caminin üzeri eğimli çatıyla örtülüdür. 1994 tarihli onarımdan sonra caminin üzeri oluklu kiremitle örtülüyken; saç ile değiştirilmiştir. Kurt boğazı geçmelerle birbirine tutturulmuş 10-12 cm. kalınlığındaki perdelerden oluşan duvarlara sahip olan cami meyilli bir arazi üzerine kurulmuş ve cami taşlar üzerine yerleştirilmiş ahşap kirişler üzerine oturmaktadır. Camide cepheler iki katlı bir düzenleme sergilemektedir. Kuzey cephede bir giriş kapısı, güney yönde iki büyük, bir küçük pencere, doğu cephede de altta bir, üstte de bir pencere, batı da ise; altta iki ve üstte iki pencere ile toplam dört pencere yer alır.

Son cemaat yeri öne ve yana kapalıdır ve burada pencere kullanılmamıştır. Son cemaat mahalli 8.67 x 3.07 m. ebatlarında dikdörtgen forma sahiptir. Buranın sağ ve sol tarafında ahşap korkuluklara yer verilerek giriş bölümü yanlardan bu şekilde ayrılmıştır.

Caminin kuzeybatı köşesinde yer alan altı basamaklı merdivenle üst kat mahfile ulaşılır. Son cemaat yeri namaz kılınan bir mekân olmaktan ziyade bir hol görevi üstlenmektedir. Bu mahalden dikdörtgen kapı vasıtasıyla harime ulaşılır. Harim 7.31,5 x 8.67 m. kareye yakın dikdörtgen özelliktedir. Üst kat mahfil harimi “U” şeklinde çevrelemektedir. Mahfil, harimde yer alan doğu yönde iki, batı yönde iki ayak olmak üzere toplam dört ayak tarafından taşınmaktadır.

Karaçal Köyü Merkez Camisi (Çizim 3, Foto 7-8-9)

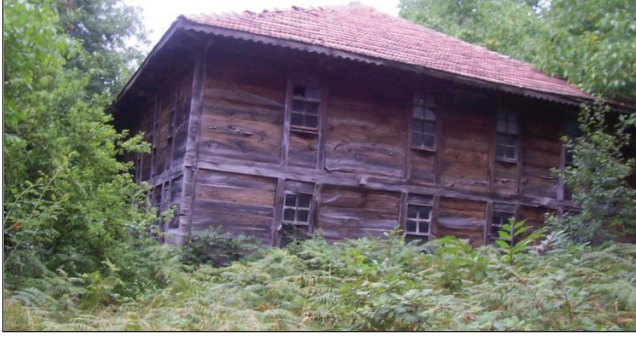
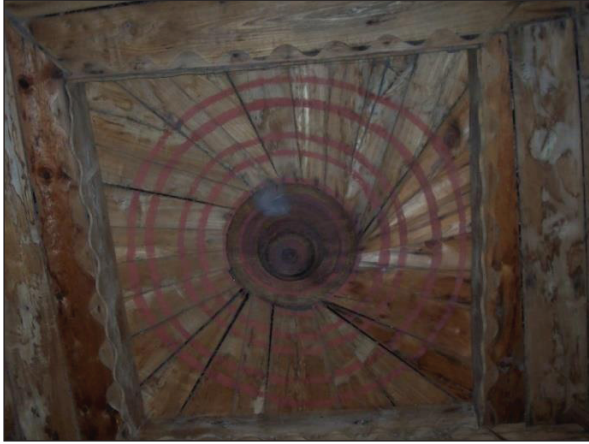
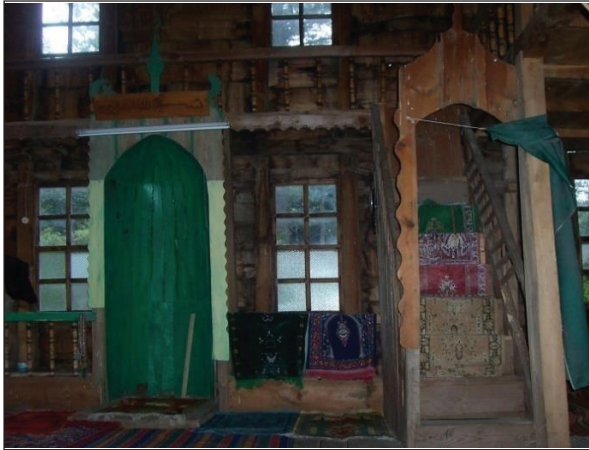
Caminin üzerini içerden ahşap düz tavan; dışarıdan eğimli çatı örtmektedir. Caminin tavan göbeğinde dairevi iç içe şekiller bulunur. Bunlar en dıştan kare çerçeve içinde ele alınmışlardır. Tavanda bir de dairesel olan motif sarkıt şeklindedir.

Camide mihrap ahşap ve orijinaldir. Yarım yuvarlak kemerli olan bu mimari unsur öne taşıntı yapmaktadır. Mihrabın üst kısmında Besmele yazısı bulunur. Besmele yazısının üst kısmında ortada minare ve bunun iki yanında hilal şekillerine yer verilmiştir. Camide mihrabın sağında yer alan minber ve solunda yer alan vaaz kürsüsü de ahşaptan yapılmış olup; tezyinat açısından zengin değildir. Caminin kapıları çift kanatlı olarak yapılmıştır; ancak kapılarında sade oldukları görülmektedir.

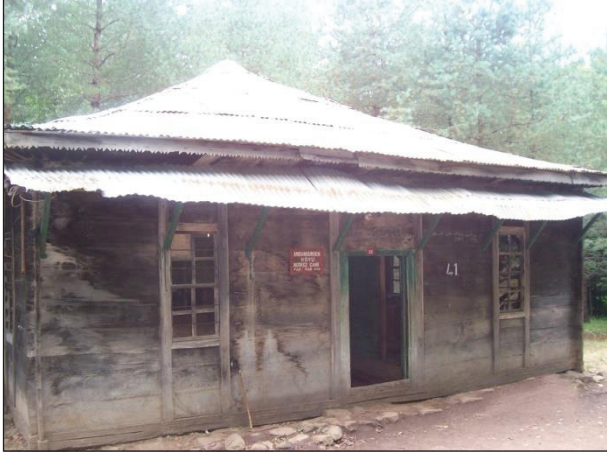
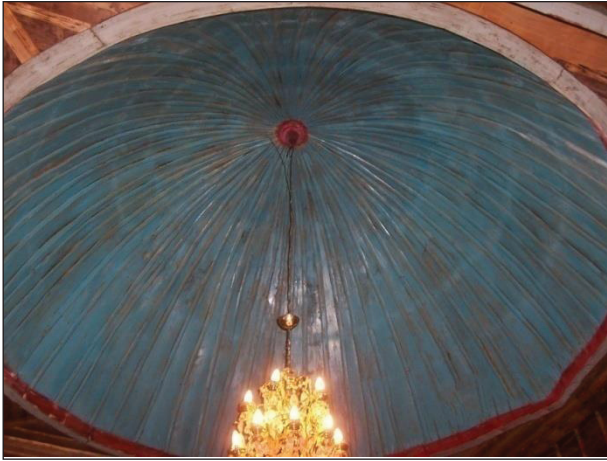
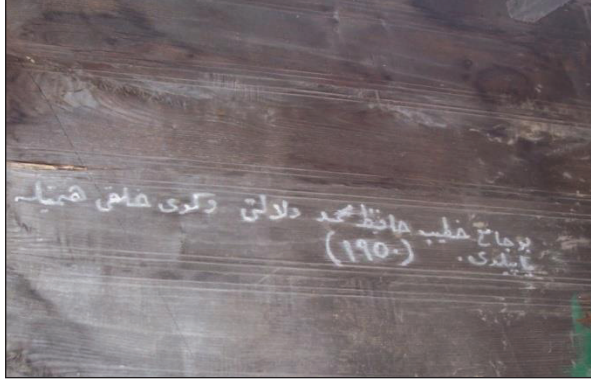
Akkuş ilçesine bağlı Ambargürgen köyünde yer alır. Akkuş ilçe Müftülüğü kayıtlarına göre 1950 tarihinde yapıldığı bilinmektedir. Caminin giriş kapısı üzerinde; üç satır halinde “Maşallah”, “Bismillahirrahmanirrahim” (Besmele), “Lâ ilâhe illallah Muhammedun Resûlullah” (Kelime-i Tevhid) ibareleri Osmanlıca olarak yazılıdır.

Camide pek fazla süsleme unsuruna rastlanmamaktadır. Caminin mihrabı yarım yuvarlaktır. Mihrabın niş kısmının kenarlarında ve mihrap ve minber arasındaki pano üzerinde dairesel şekillere yer verilmiştir. Mihrap nişinin dilimli olduğu ve üzerinde geniş dikey şeritler ve dar dikey kahverengi şeritlerle bu dilimli formun sağlandığı görülmektedir. Mihrabın sol tarafında yer alan minber ahşaptan yapılmış ve sadedir. Mihrabın sağında tam olarak güneydoğu köşede vaaz kürsüsü bulunur. Bu da ahşaptan yapılmış; fakat üzerinde süsleme unsuru bulunmamaktadır. Cami içerisinde güney duvarda, mihrap ve minber arasındaki alanda birer pano içerisinde Allah ve Muhammed lafzı olan yazılar vardır.

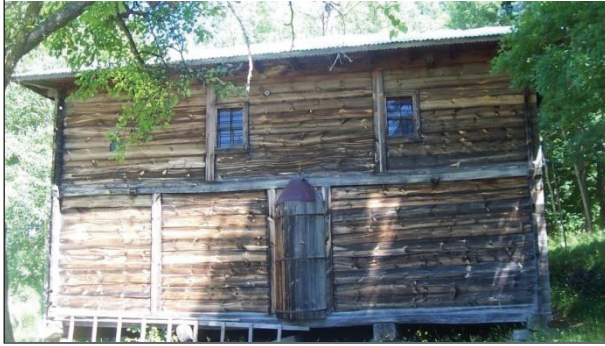
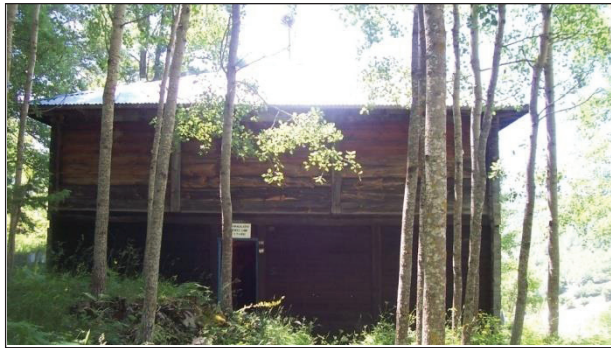
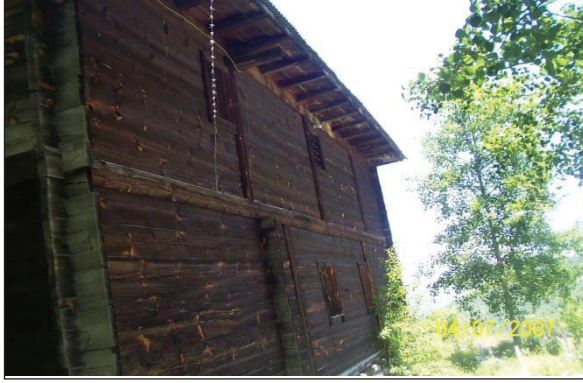
Caminin tavanı ahşap olup, sade ve süslemesizdir. Mihrap dışarıya yarım daire şeklinde taşıntı yapmaktadır. Dışarıya taşıntı yapan mihrabın üst kısmı yanlardan şişkin bir konik örtüyle kapatılmıştır. Cami ayrıca orijinal kimliğini koruyarak günümüze gelmiştir. Mihrabın sağında bulunan minber ve solunda bulunan vaaz kürsüsü de ahşaptan yapılmış, ancak süslemesizdir. Harimin kuzeydoğu köşesinde müezzin mahfili yer alır. Bu mahfilin, ahşap korkuluklarla harimden ayrılmış olduğu ve seki şeklinde birazda yükseltildiği görülmektedir.

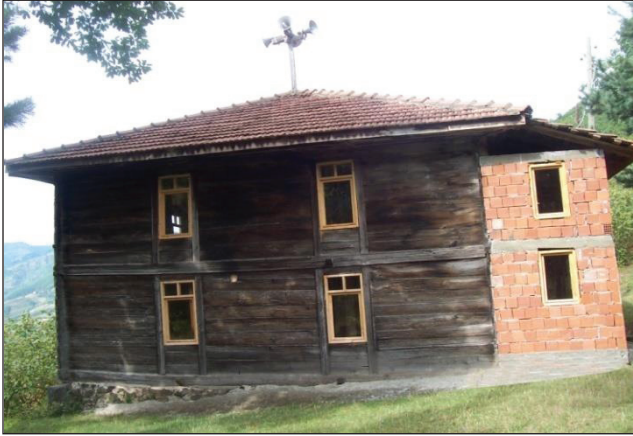
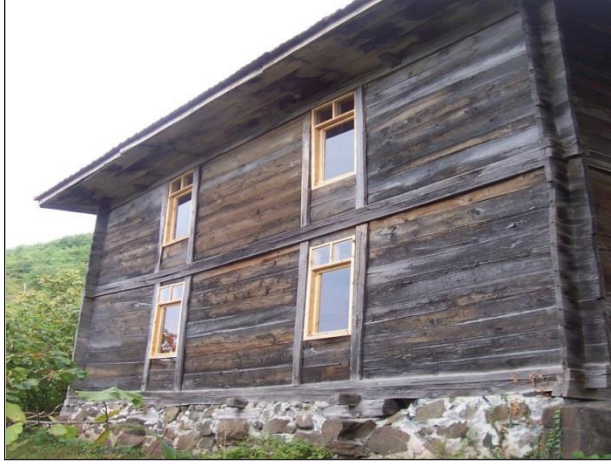
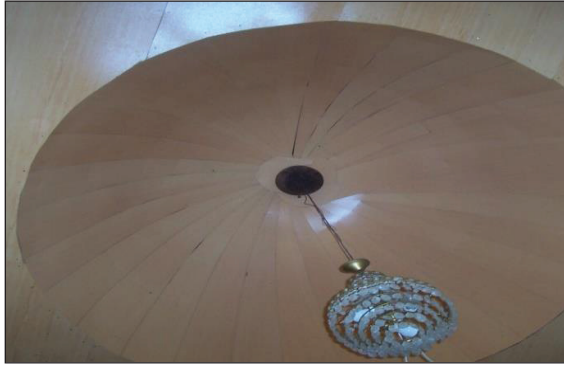
Akkuş ilçesine bağlı Çökek köyünde bulunur. Caminin, Akkuş ilçe Müftülüğü’ndeki kayıtlara göre yapım tarihi 1954’tür. Cami son yıllarda yapılan tamiratlarla birlikte orijinal kimliğini büyük oranda kaybetmiştir. Cami bir hazire içerisinde bulunur.

Caminin mihrabı yarım yuvarlak şekilde düzenlenmiştir. Mihrabın sağında yer alan minberi ve solunda yer alan vaaz kürsüsü ahşaptan ancak orijinal değildirler.

Çökek Köyü Merkez Camisi (Çizim 4, Foto 10-11-12)
