Yeniden İşlevlendirme Kapsamında Tarihi Tahir Ağa Konağı

Historical Tahir Ağa Mansion within the Scope of Re-functioning

Arş. Gör. İrem Cansu YALÇIN*
Doç. Dr. Funda KURAK AÇICI**

Araştırma Makalesi / Research Article

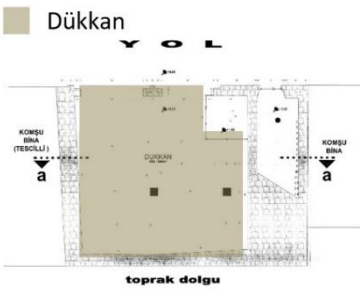
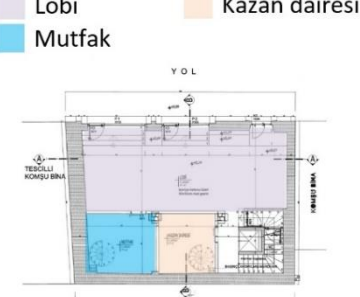
İŞLEV	Konut (1890-2007)	Butik Otel (2007'den Günümüze)	Görseller ³
ZEMİN KAT PLANI

ulaşılamamıştır. 1890 yılında konut olarak inşa edilen binanın planları incelendiğinde yapıda değişiklikler olduğu görülmektedir. Konuttan otele dönüştürülmüş olması nedeniyle ek mekânlara gereksinim duyulmuştur. Geleneksel konut yapılarında genellikle sofa vardır ve odalara dağılım sofa içerisinde gerçekleşmektedir. Otel işlevinde ise odaların açıldığı koridor ihtiyacı doğmuş ve bir oda büyüklüğünde olan sofa mekânı da otel odası olarak kurgulanmıştır. Yapının mevcut ilk halinde hol ya da antre olarak isimlendirilen giriş mekânları ve sofa arasında camlı ahşap kapılar ile ayrılmaktaydı. Bu kapıların hangi tarihlerde ne şekilde yok olduğu bilinmemektedir. Otel odalarının bağımsız kullanılması nedeniyle her oda içerisine banyo eklenmesi gerekmiştir. Yapının mevcut merdiveni zamanla eskidiği ve yıkıldığı için yapıya yeni bir merdiven eklemesi yapılırken erişilebilirliğin sağlanması açısından da merdivenkovası içerisine asansör eklemesi yapılmıştır. Cephe düzenlemelerinde genel anlamda çok fazla değişiklik olmamakla birlikte güney cephesinde daha önce daire girişi için kullanılan kapı pencere olarak değiştirilmiştir. Yapı konut işlevine sahipken bütün yapıların tekil daire olarak kullanılması nedeniyle dış mekândan bir merdiven ile çatı katına erişim sağlanmaktaydı ve otel olarak işlev değişikliği yaşandığında yapı içindeki merdiven kullanılmaya başlanarak dış mekândaki merdiven iptal edildiğinden çatı katının giriş kapısının da iptal edilip pencere şeklinde düzenlendiği görülmektedir. Aynı durum ikinci kata giriş için kullanılan kapı için de geçerlidir. Bu kapı da otel olarak kullanılmaya başlandığında pencere olarak değiştirilmiştir.

Çalışmanın bu bölümünde, yeniden işlevlendirme ile varlığını sürdüren Tahir Ağa Konağı'nın zamana bağlı işlev değişimi irdelenmektedir. Tablo 3'te Tahir Ağa Konağı'nın ilk hali olan konut işlevi ve günümüzde kullanılmaya devam eden otel işlevine ait planlar bulunmaktadır (Tablo 3). Yapının otel planları günümüz işlevine ait görseller ile desteklenmiştir. Yapının asma kat planına ve konut haline ait görsellerine

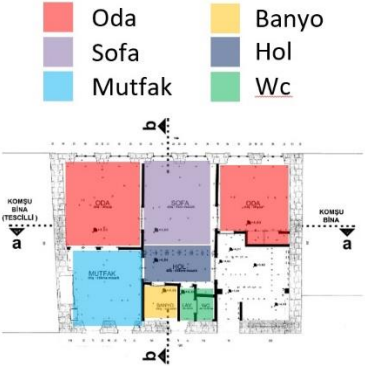
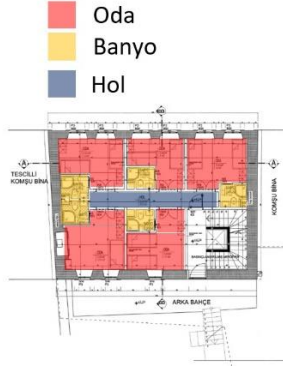
<p>Oda Sofa Mutfak</p> <p>Banyo Hol Wc</p>

<p>Oda Banyo Hol</p>

Yapının otel olarak çizilen restorasyon projesinin kat planlarında giriş katın arka cephe tarafındaki müdüriyet ve kiler olmak üzere 2 küçük birim gösterilmemiştir. Asma kat planı da çizilmemiştir. Konut olarak çizilmiş projenin kat planları ise doğrudur. Konut planlarında sofa olarak belirtilen kısım genellikle salon ve yatma alanı olarak kullanılmaktadır. Oda olarak belirtilen kısımlar genellikle ev halkı ya da misafirler için yatak odası olarak kullanılmaktadır. Çatı katında girişin sağ tarafında bulunan ve mekân ismi yazmadığından odanın kiler/ardiye olarak kullanılmış olabileceği düşünülmektedir. Bazı mekânların hangi amaçla kullanıldığına dair bilgiye ulaşılamamıştır.

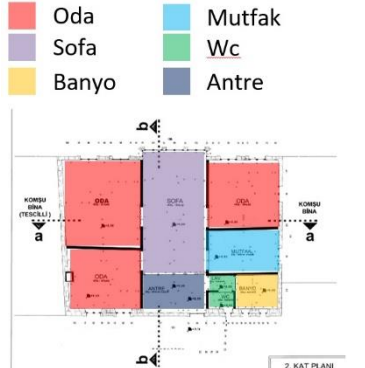
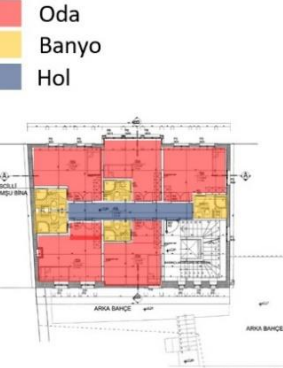
<p>Oda Sofa Banyo</p> <p>Mutfak Wc Antre</p>

<p>Oda Banyo Hol</p>

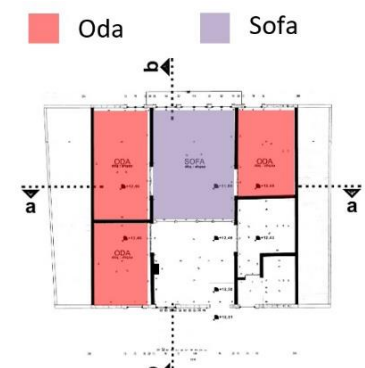
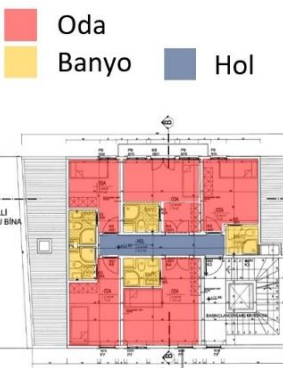
<p>Oda Sofa</p>

<p>Oda Banyo Hol</p>

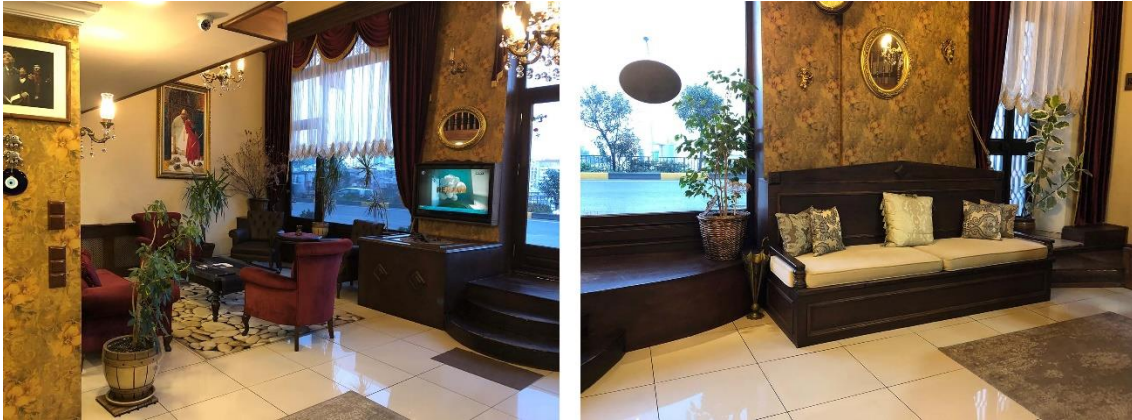
Görsel 1. Tahir Ağa Konağı giriş kat kolon ayakları ahşap kaplama detayı (Yalçın, 2019).

Yapının taşıyıcı sistemi ahşap iskelettir ve iskelete dokunulmadan tadilat ve kuvvetlendirme yapılmıştır. Taşıyıcı olmayan duvar kısımlarının vaktinde briketler ile yapıldığı düşünülmektedir. Yapının özellikle giriş katında taşıyıcı görevi üstlendiği düşünülen büyük kolon ayakları ahşap malzeme ile kaplanmıştır (Görsel 1).

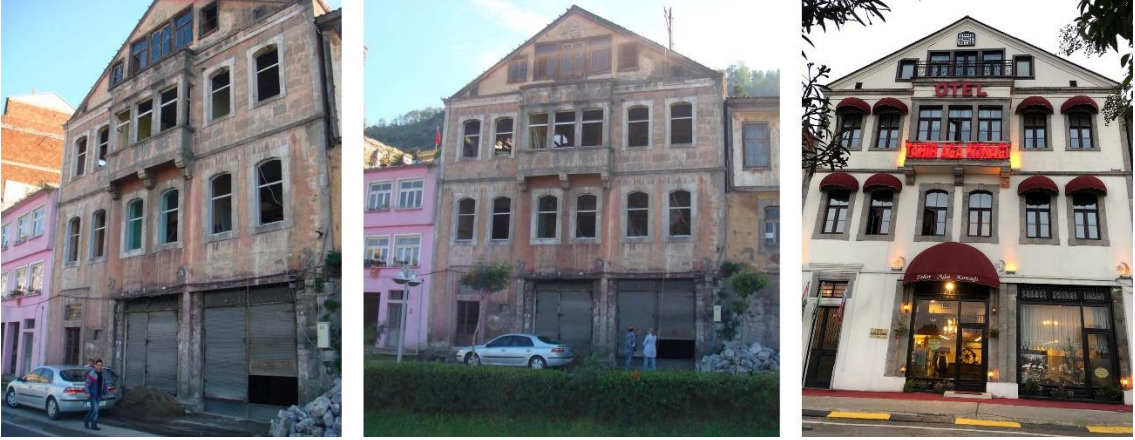
Görsel 2. Tahir Ağa Konağı restorasyon öncesi (Akçay, 2007) ve sonrası kuzey cephesi (Yalçın, 2019).

Konağın dış duvarları 80cm kalınlığındadır. Duvarların kalın olması sayesinde yapı kış aylarında sıcak, yaz aylarında ise serin bir ortam oluşmasını sağlamaktadır. Görsel 2'de yapının restorasyon öncesindeki kuzey cephesine ait fotoğrafı yer almaktadır. Yapının iç mekânı ve diğer cepheleri ile ilgili restorasyon öncesi fotoğraflarına ulaşılamamıştır.

Yapının cephe görsellerinden de görüldüğü üzere pencereleri günümüzün ahşap görünümlü pvc malzeme kullanılarak yeniden yapılmıştır. Giriş kattaki kepenk girişlerinin kaldırılarak yine günümüz malzemesi ile yeniden yapıldığı görülmektedir. Yapının girişi ortadaki kapıdan sağlanmaktadır ve gerektiğinde sağ ve sol kapılar da kullanılmaktadır. Cephe üzerinde yapıya estetik değer katacak şekilde giriş ve pencere üzerlerine tente uygulaması yapılmıştır (Görsel 2). Yapının güney cephesindeki pencereler ise mevcut ahşap malzeme olarak bırakılmıştır. Mevcut ahşaplardaki bozulmalar düzeltilerek aslına uygun şekilde tamiri ve taklidi yapılmıştır. Bu cephedeki taşlarda zamanla meydana gelen bozulmalar için Düzce'den özel bir usta getirtilmiştir ve kumlama yöntemiyle taşlar üzerindeki boşluklara kabartma derzleme yapılmıştır (Görsel 3).

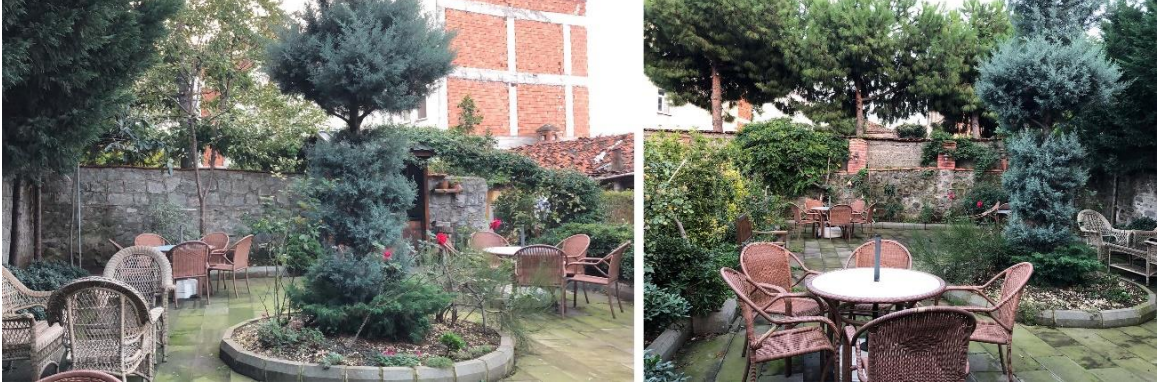
Görsel 4. Tahir Ağa Konağı arka bahçe cephesi (Yalçın, 2019).

Yapının arkasında bulunan bahçe 1890 yılından 2007 yılına kadar yapı sahiplerinin sebze meyve yetiştirmek amacıyla kullandığı bir alan iken otel olarak işlevlendirilmesinden sonra otelin bahçesi olarak düzenlenmiştir (Görsel 4).

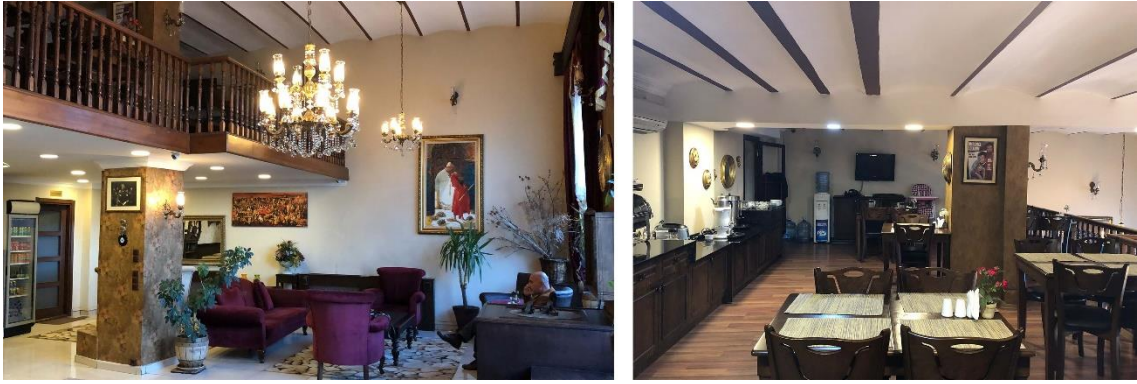
Görsel 5. Tahir Ağa Konağı giriş kat ve asma kat cephesi (Yalçın, 2019).

Yapının 2007 yılında otel olarak işlevlendirilmesi nedeniyle yapıya asma kat eklenmiştir. Giriş kat lobi olarak kullanılırken asma kat otelin restoranı olarak hizmet vermektedir (Görsel 5).

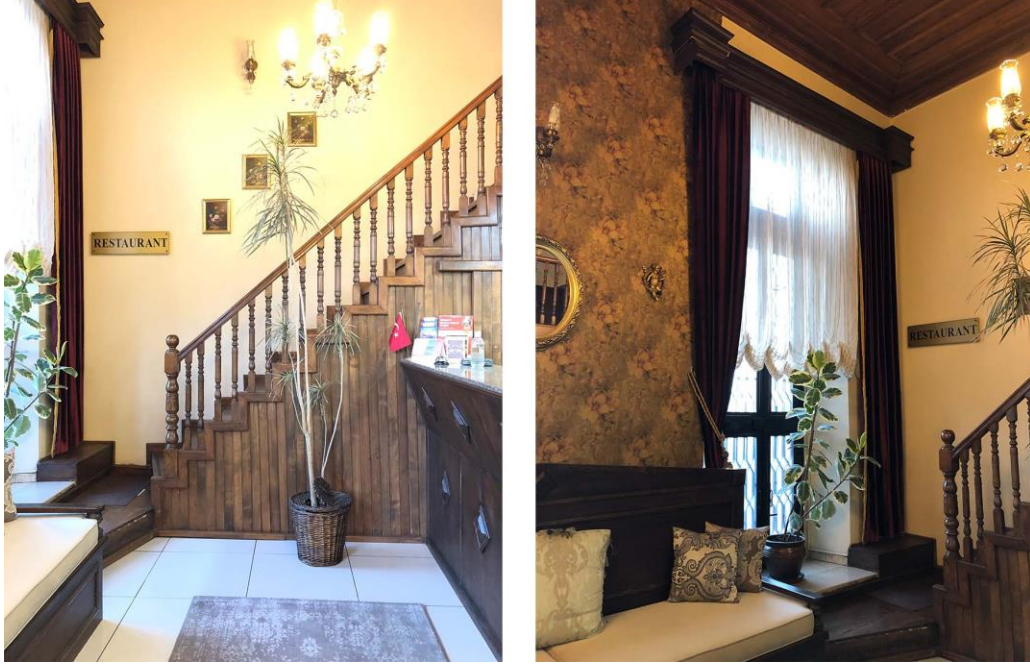
Görsel 6. Tahir Ağa Konağı eski taş merdiven yerine yapılan yeni ahşap merdiven cephesi (Yalçın, 2019).

Yapı yapıldığında lobiye asma kata bağlayan merdivenin olduğu yerde bir taş merdiven ve bu taş merdiven ile dükkânı birbirinden ayıran bir duvar bulunmaktadır. Taş merdiven üst katlara çıkmak için kullanılırken duvar da konut ile dükkânı birbirinden ayırma işlevini görmektedir. Zamanla harabe hale gelen merdiven ve duvar yıkılarak yerine ahşap merdiven yapılmış ve lobi ile restoran arasındaki bağlantı kurulmuştur. Merdivenin karşısında bulunan demir kapının da mevcut hali taklit edilerek yeniden takılmıştır (Görsel 6).

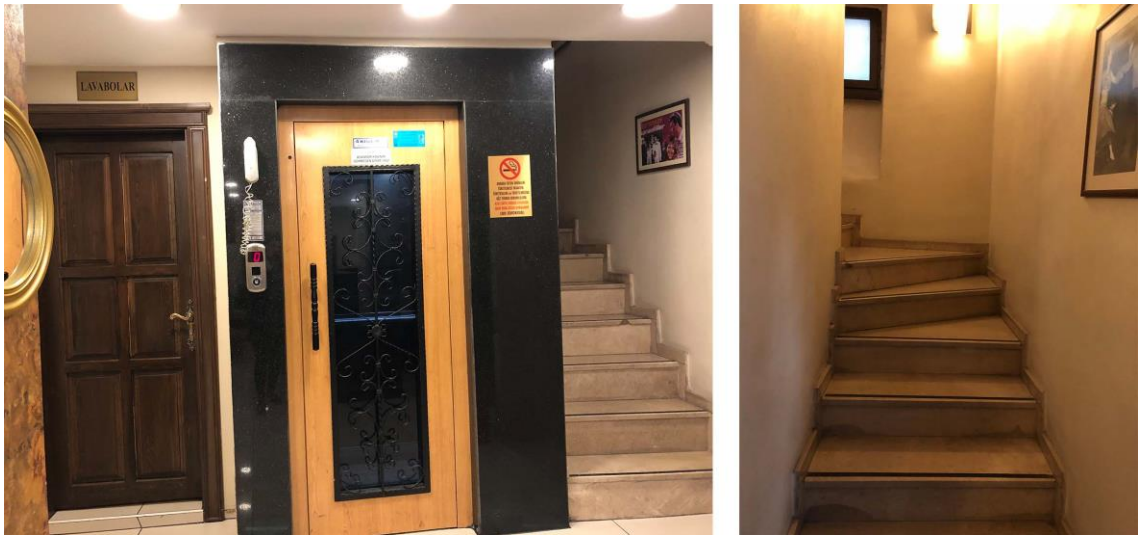
Görsel 7. Tahir Ağa Konağı yeni merdiven ve asansör cephesi (Yalçın, 2019).

Yapının kendi içindeki taş merdivenin yıkılıp harabe olması nedeniyle yapıya yeni merdiven eklenmiştir. Merdiven altında çalışanların kullanması için de lavabo çözülmüştür. Yapının üst katlarına erişilebilirliği sağlamak amacıyla merdivenkovanından ikinci kata kadar kullanılan asansör eklenmiştir (Görsel 7). Asansör çatı katına kadar çıkmış olsaydı asansör kulesi cephe karakterini bozacaktı. Yapının cephesine müdahale olmaması için asansör ikinci katta bırakılmıştır.

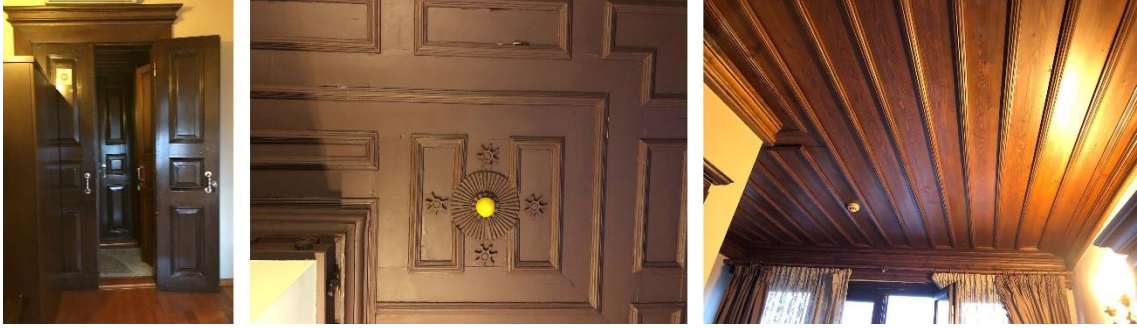
Görsel 8. Tahir Ağa Konağı kapı ve tavan detayı (Yalçın, 2019).

Osmanlı tarihinin mimari izlerini taşıyan yapıda o dönemin sanat dallarından biri olan ağaç oyma sanatını görmek mümkündür. Yapı ağaç oyma sanatı ile süslenmiş 3.80 m yüksekliğinde tavanlara ve yine ahşap oyma sanatı ile yapılmış 2.80 m yüksekliğinde çift açılır oda kapılarına sahiptir (Görsel 8). Yapının işlev değiştirmiş olması nedeniyle artan oda sayısı kapı sayısının da artmasını gerektirmiştir. Yeni yapılan kapılar mevcut kapılar taklit edilerek çoğaltılmıştır. Yeni kapıların mevcut kapılar ile birebir benzermesi için İstanbul Yakacık'tan özel bıçaklar getirtilerek özel ustalar eşliğinde kapılar taklit edilmiştir.
