DOĞADAN SANATA: AKSEKİ KÖYLERİNDEKİ DÜĞMELİ YAPILARDAN ÖRNEKLER

FROM NATURE TO ART: SOME EXAMPLES OF BUTTON BUILDINGS IN THE VILLAGES OF AKSEKI

Lokman TAY*

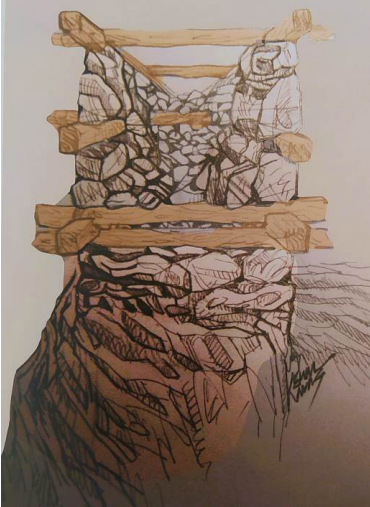
Çiz. 2-3: Geleneksel Düğmeli Duvarın Yapım Aşamasını Gösteren Kesit ve Görünüş (Kavas, 2016, 198, 170)

Düğmeli duvarların inşasında öncelikle dış yüzler nispeten büyük boyutlu taşlarla oluşturulup daha sonra arası küçük ve şekilsiz taşlarla doldurulmaktadır (Çiz.1-3).

Ahşap hatıllar ve dış yüzlerde kullanılan taşlarla bi nevi sandık duvar oluşturulmaktadır. Ustalık gerektiren dış cephelerin oluşturulmasından sonra içerisinin moloz taş dolgusu zaman zaman çocuklar tarafından gerçekleştirilmektedir². Bu şekilde çocukların hayatın içinde olmalarının yanında kültürel aktarımın en doğal yolu da gerçekleşmiş olmaktadır. Düğmeli duvarın özgün örneklerinde ahşap ve moloz taş arasında bağlayıcı başka herhangi bir malzemenin kullanılmadığı ve sıvasız kuru yığma duvar şeklinde uygulandığı görülmektedir. Bununla birlikte çalışmaya dahil edilen örneklerden bazılarının zaman içerisinde sıvandığı anlaşılmaktadır.

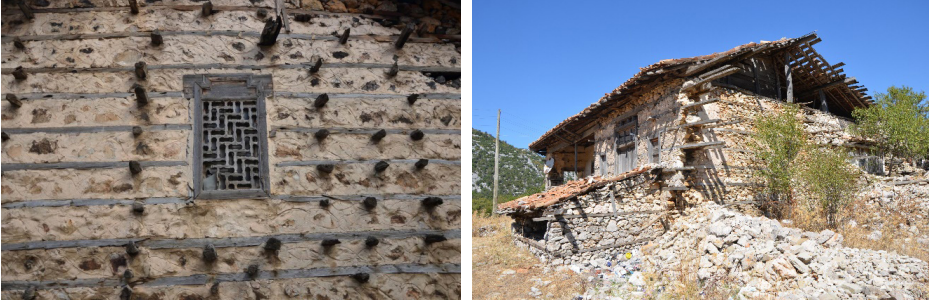
Fot. 1-2: Akseki'deki Düğmeli Yapılardan Örnekler

Düğmeli duvar olarak adlandırılan bu duvar örgüsü, yaklaşık 70-80 cm kalınlığındaki moloz taş duvarı dengede tutmak için 50-60 cm aralıklarla yerleştirilen ahşap hatılları birbirine bağlamaya yarayacak daha küçük ahşap hatılların atılmasıyla oluşturulmaktadır. Duvarın iç ve dış yüzlerindeki ahşap hatılları birbirine bağlayarak mukavemeti arttıran bu küçük ahşap hatıllar duvar boyunca 50-60 cm aralıklarla yerleştirilmektedir. Yörede “düğme” ya da “peştivan” olarak adlandırılan söz konusu bu küçük hatılların uçları cepheden dışarıya doğru genellikle 20-25 cm taşıntı yapmaktadır. Özellikle dış cephelerdeki hatılların görüntülerinden dolayı yöre halkı bu duvar örgüsünü “düğmeli duvar” olarak adlandırmıştır¹ (Fot. 1-2). Biz de çalışmamızda bu terimi kullanmayı uygun gördük.

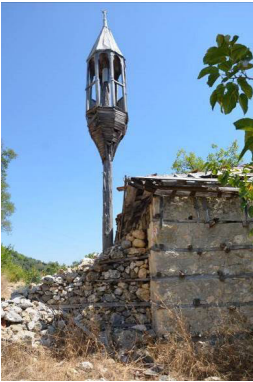
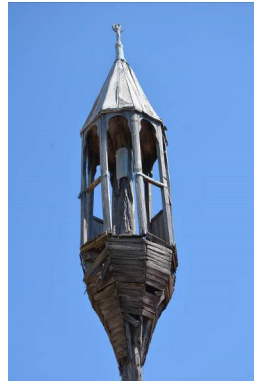
◀ ▶
Fot. 9-10:
Güçlüköy Camisi
Minaresi

Caminin kuzeybatı köşesinde ahşap bir köşk minare yer almaktadır. Minare bir baba direğine sekizgen biçimli bir şerefe yerleştirilmek suretiyle oluşturulmuştur (Fot. 8-10). Bugün şerefe kısmına çıkılan ahşap merdivenin tamamı ile şerefedeki ahşap korkulukların bir kısmı yok olmuştur. Şerefenin sekizgen külahı ay yıldız şeklinde bir alemlerle sonlandırılmıştır. Caminin tavanı ve zemini, kapı ve pencere doğramaları ile minaresi, mihrap çerçevesi ve minberi ahşap malzemendir.

Güçlüköy Camisi'nin ahşap köşk minaresinin benzer örneklerini yine Akseki'de, Belenalan, Çimi ve Hüsametlin köyleri camilerinde görmekteyiz. Ayrıca Akseki Güzelsu köyünün yıkılan camisinin de benzer şekilde bir köşk minareye sahip olduğu kalan izlerden anlaşılmaktadır. Kayseri ve Nevşehir çevresinde görülen taş malzemeden köşk minare yapma geleneği Akseki ve köylerinde ahşap malzemeyle kendine özgü bir karakter kazanmıştır. Ahşap malzemeden minare yapmak özellikle taşradaki camilerde görülen bir uygulamadır. Fakat Anadolu'da sadece Akseki, Manavgat ve İbradı¹⁶ çevresinde görülen ahşap köşk minareler diğer bölgelerdeki örneklerden oldukça farklıdır. Bu özelliğiyle düğmeli duvar gibi ahşap köşk minareler de yöreye özgü kültürel bir unsur olarak değerlendirilmelidir.

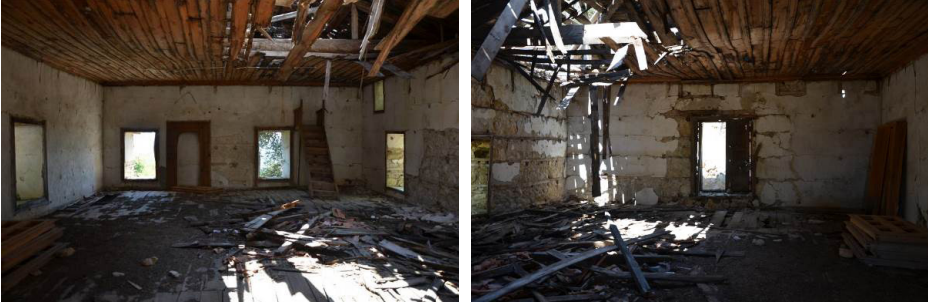
Fot. 11-12: Güçlüköy Camisi Harim Güney ve Kuzey Yönü

Kuzey cephenin ortasına yerleştirilmiş olan iki kanatlı ahşap kapıdan harime girilmektedir. Harim, kuzey-güney yönünde dikdörtgen bir plana sahiptir. Harimin üzerini örten düz ahşap tavan duvarlar tarafından taşınmaktadır (Fot. 11-13). Fakat cami harabe durumda olduğu için ahşap tavan büyük oranda çökmüştür. Harimin güney duvarında eksenden doğuya kaymış yarım daire planlı ve ahşap çerçeveli bir mihrap yer almaktadır. Ayrıca yapı içerisinde minbere ait olduğu anlaşılan ahşap parçalar görülmektedir. Yapıda herhangi bir süsleme bulunmamaktadır. Kitabesi olmadığı için ne zaman ve kim tarafından inşa ettirildiği kesin olarak bilinmeyen eserin bölgedeki tarihi bilinen benzer düğmeli camilerden hareketle 19. yüzyıl sonu 20. yüzyıl başlarında inşa edilmiş olabileceği düşünülmektedir.

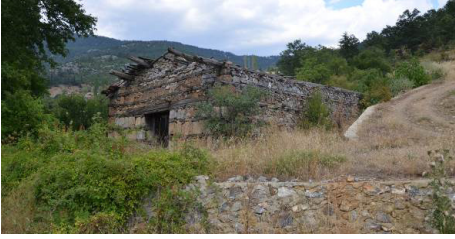
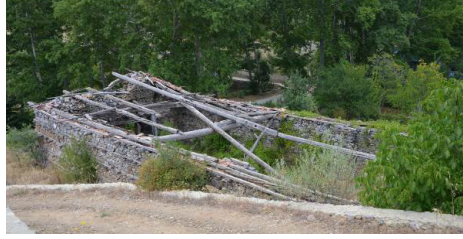
Fot. 20-21: Bademli Köyü Hanı Genel Görünüş

3. Bademli Köyü Hanı: Yapı, Akseki'nin yaklaşık 50 km kuzeyinde bulunan Bademli köyünde yer almaktadır. Köyün yaklaşık 500 m doğusunda bulunan han oldukça bakımsız durumdadır. Doğu-batı doğrultuda dikdörtgen planlı yapının kurulduğu alanın doğu tarafı eğimli bir yapıya sahiptir (Çiz. 6; Fot. 20-23). Bu sebeple yapının doğu cephesi eğimle birlikte yoğun bitki örtüsünden dolayı görülememektedir. Han, batı cephedeki kapının yanındaki bir taşta kazınmış olan inşa kitabesine göre H. Zilhicce 1213/M. Mayıs-Haziran 1799 yılında Hacı Hüseyin tarafından inşa ettirilmiştir (Fot. 24-25).

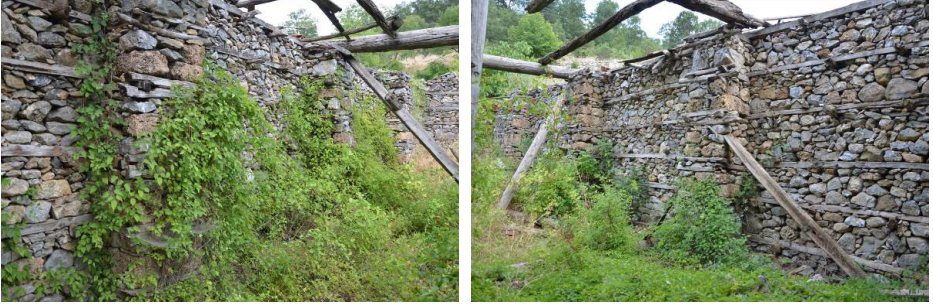
Fot. 28-29: Bademli Köyü Hani, İçten Kuzey ve Güney Duvarlardaki Payandalar

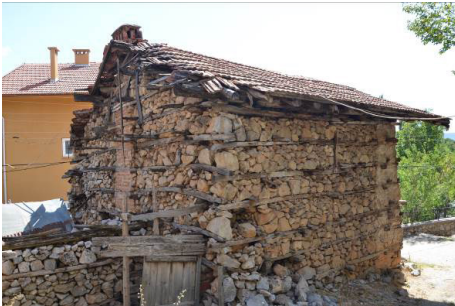
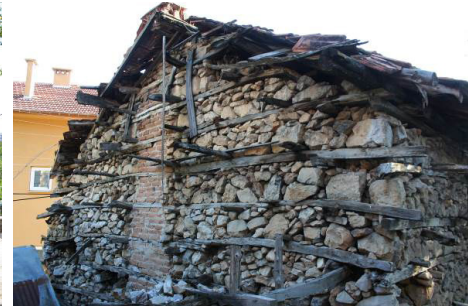
Fot. 32-33: Değirmenlik Köyü Seyit Efendi Odası Genel Görünüşü

Yapının doğu ve kuzey cepheleri tamamen sağır tutulmuştur (Fot. 32-33). Bu iki cephede düğme olarak adlandırılan ahşap hatılların daha uzun olduğu görülmektedir. Güney cephede ise her iki kata birer pencere yerleştirilmiştir. Alt katın penceresi daha küçük boyutlu ve dikdörtgen formludur. Üst katın penceresi ise yaklaşık kare formlu ve daha büyüktür. Yapının batı cephesi aynı zamanda giriş cephesidir. Cephenin alt kat hizasında bir kapı ve bir de küçük pencere mevcuttur. Tek mekânlı asimetrik bir plana sahip olan alt katın içerisinde taşıyıcı ahşap bir direk yer almaktadır. Doğu duvarında kemerli bir ocak nişi bulunan odanın güney ve batı duvarlarında birer küçük pencere mevcuttur (Fot. 34).

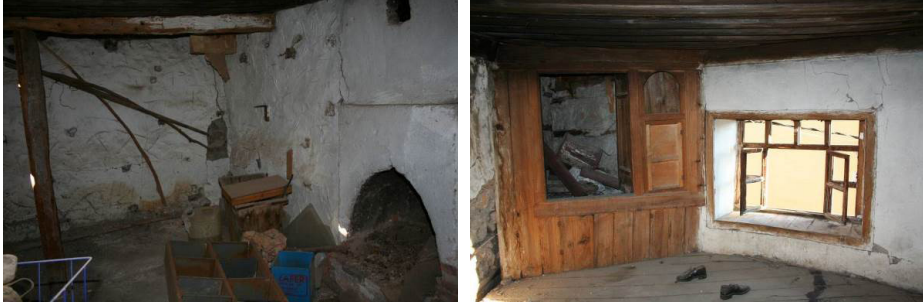
Fot. 34-35: Değirmenlik Köyü Seyit Efendi Odası Alt Kat ve Üst Kattaki Odaların Görünüşü

Batı cephenin üst kat hizasında ise ahşaptan bir merdiven sahanlığı yer almaktadır. Ancak buraya erişimi sağlayan ve muhtemelen ahşap olan merdiven günümüze ulaşmamıştır. Yapının üst katı da asimetrik planlı ve tek mekânlı olarak düzenlenmiştir. Odanın güney duvarında büyükçe bir pencere açıklığı ve pencerenin hemen yanında ahşap malzemeden bir dolap (yükçük) bulunmaktadır (Fot. 35). Dolabın içerisinde odanın kullanıldığı dönemden kalma bir soba görülmektedir. Zemini ve tavanı ahşap kaplı olan oda içerisinde başka herhangi bir hareketlilik söz konusu değildir.

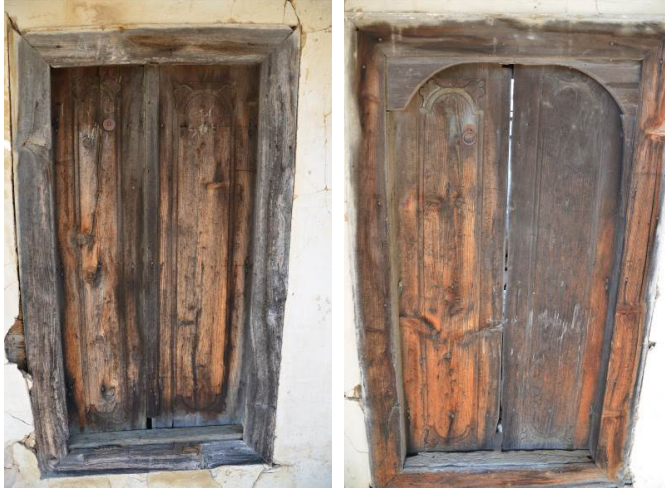
Fot. 42-43: Güzelsu Köyü Mecidiye Medresesi Doğudaki Mekânın Pencere Kapakları

Doğudaki mekân, iki pencere ve bir kapı ile sundurmaya açılmaktadır. Dikdörtgen biçimli pencereler ahşap kapaklıdır. Pencere kapaklarının alt ve üst köşelerinde basit geometrik süslemelere yer verilmiştir (Fot. 42-43). İki pencere ortasına yerleştirilmiş olan tek kanatlı ahşap kapıdan mekâna girilmektedir. Duvarları sıvasız olan dikdörtgen planlı odanın içerisinde düğmeli duvar sistemi net bir şekilde görülebilmektedir. İçerisi tamamen ahşap sıralarla dolu olan odanın ahşap tavanı da çökmüştür (Fot. 44-45).

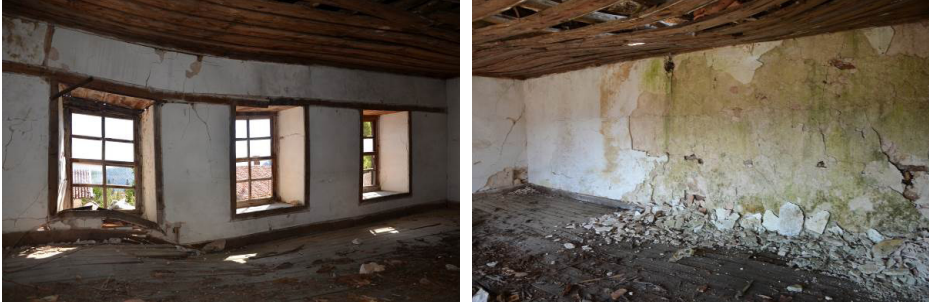
Fot. 46-47: Güzelsu Köyü Mecidiye Medresesi Batıdaki Mekânın İçten Görünüşü

Sundurmanın batı ucundaki kapıdan buradaki mekâna girilmektedir. Kareye yakın dikdörtgen planlı mekânın duvarları sıvalı ve badanalıdır (Fot. 46-47). Ancak yapıdaki çökmelerden dolayı duvarlardaki sıvalar da dökülmüştür. Oda, güneybatı cephede yer alan yan yana üç adet dikdörtgen biçimli pencere ile aydınlatılmaktadır. Boyuna dikdörtgen biçimli pencereler ahşap doğramalı olup giyotin pencere tarzındadır. Zemindeki çökmeden dolayı yıkılmak üzere olan mekânın ahşap tavanı da çökmek üzeredir.

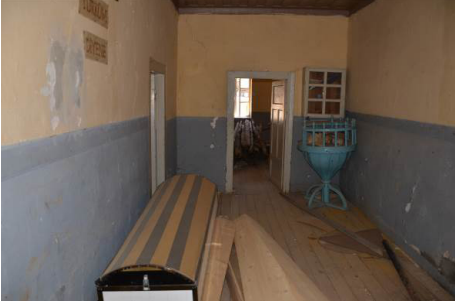
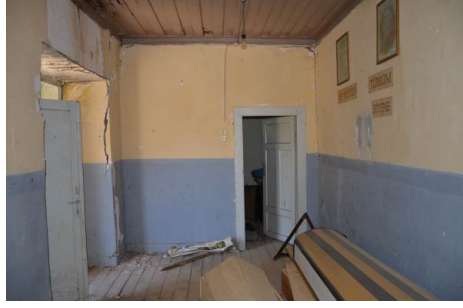
Fot. 54-55: Akşahap Köyü Okulu Koridor

Batı cephedeki iki kanatlı ahşap kapıdan kuzey-güney yönünde uzanan dikdörtgen planlı koridora girilmektedir (Fot. 54-55). Koridorun güney ucundaki kapıdan buradaki sınıfa geçilmektedir. Doğu-batı doğrultuda dikdörtgen planlı sınıf güney cephesinde yer alan dört adet boyuna dikdörtgen biçimli pencere ile aydınlatılmaktadır (Fot. 56-57). Zemini ahşap döşeme olan sınıfın üstü de düz ahşap tavanla örtülüdür. Koridorun doğu duvarının güney ucundaki kapıdan buradaki sınıfa girilmektedir. Kuzey-güney doğrultuda dikdörtgen planlı sınıfın doğu duvarında boyuna dikdörtgen biçimli üç pencere ile bir

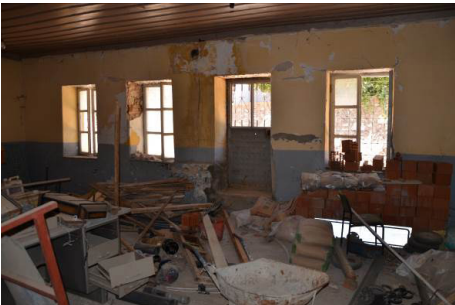
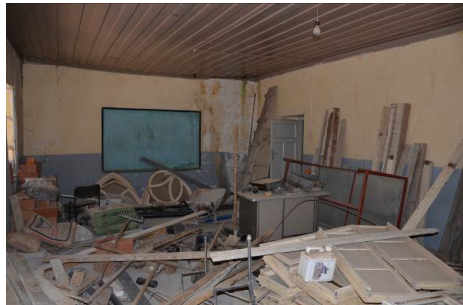
Fot. 58-59: Akşahap Köyü Okulu Doğudaki Derslik

de kapı yer almaktadır (Fot. 58-59). Zemini ahşap döşemeli olan sınıfın üstü de düz ahşap tavanla örtülüdür. Koridorun kuzeyindeki kapıdan muhtemelen öğretmen odası olarak kullanılan buradaki mekâna geçilmektedir. Mekân batı cephedeki tek pencere ile aydınlatılmaktadır.

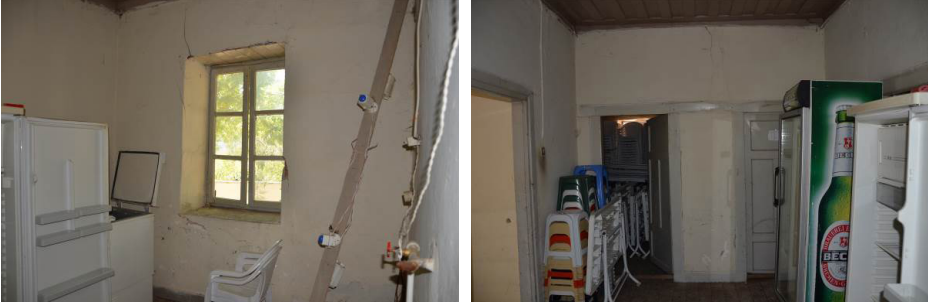
Fot. 60-61: Akşahap Köyü Okulu Lojmanı

Kuzey cephedeki kapıdan lojmana girildiğinde önce küçük bir giriş holüne ulaşılır. Holün batısındaki kapı tuvalete, güneyindeki kapı ise lojmanın sofasına açılmaktadır. Sofanın batı duvarında bir adet pencere yer alırken doğu duvarında, buradaki mekânlara açılan iki kapı bulunmaktadır (Fot. 60-61). Her iki oda da yaklaşık kare planlı olup birer adet pencere ile doğu cepheye açılmaktadır. Ancak odalar depo olarak kullanıldığı için içerisi tam olarak anlaşılammamaktadır. Sofanın güney duvarındaki kapıdan mutfağa geçilmektedir. Doğu-batı doğrultuda dikdörtgen planlı mutfağın batı duvarında bir adet boyuna dikdörtgen biçimli pencere yer almaktadır (Fot. 62-63). Güney duvarında ise kemerli bir ocak nişi mevcuttur. Zemini şap döşeli mutfağın üstü düz ahşap tavanla örtülüdür. Yapı üzerinde herhangi bir süsleme görülmemektedir.
