## Asbest İçeren Çimento Esaslı Çatı Kaplama Levhalarının Sökümü İşlerinde Risk Değerlendirme

### Risk Evaluation in Removal of Cement-Based Roofing Sheets Containing Asbestos

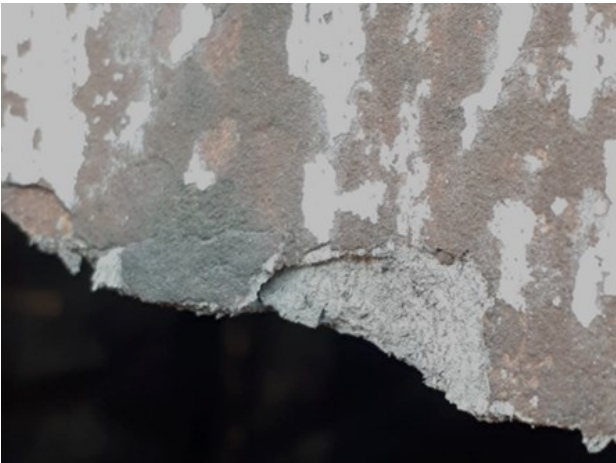
Şekil 4: Hasarlanmış çatı kaplama malzemesi

Hasar durumu için asbestin bulunduğu alanda oluklar üzerinde ciddi kırılmalar ve hasarlar olduğu için yüksek hasar olarak değerlendirilir ve 3 puan verilir.

de orta risk içeren malzeme olduğu ve yakın dönemde önlem alınması gerektiği tespit edilir.
